## ASBESTINVENTARISATIE

| PROJECTGEGEVENS | |
|---|---|
| Type object | de monumentale boerderij |
| Locatie onderzoek | Westersebos 23<br>7761 PE Schoonebeek |
| Projectnummer | 241349 |

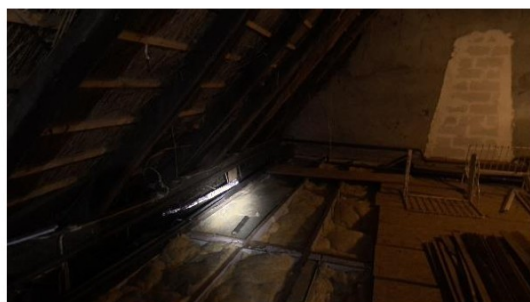
Isolatie op gipsplafond

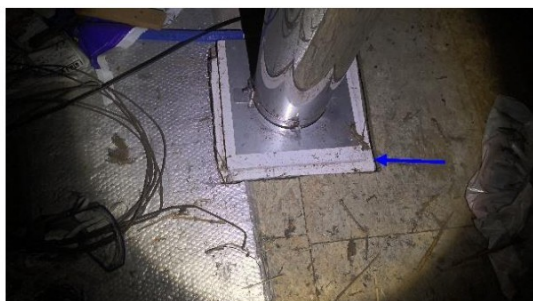
Brandwerende beplating niet asbestverdacht

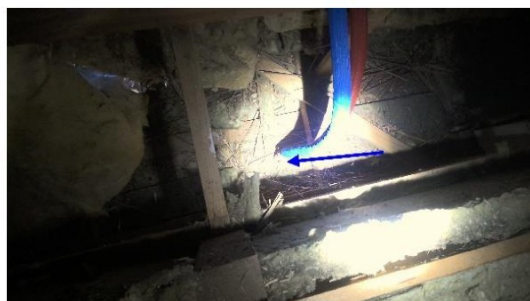
Gipsplafond

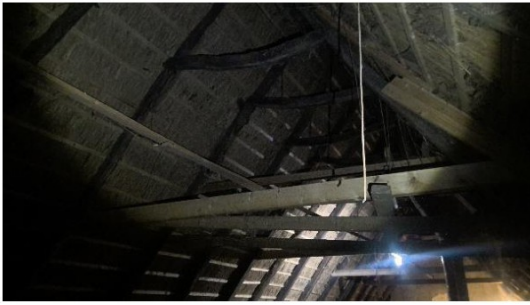
Houten balken met riet bedekt

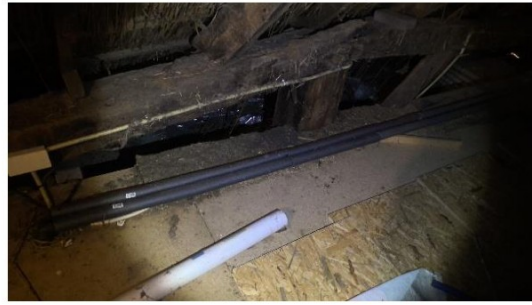
Leidingisolatie niet asbestverdacht

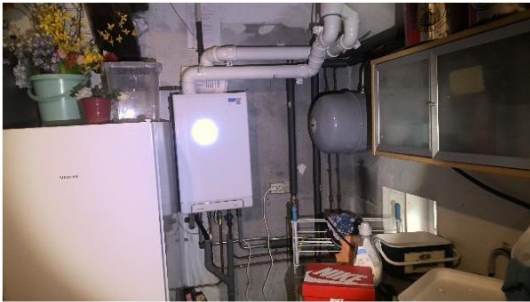
Begane grond, cv-combi

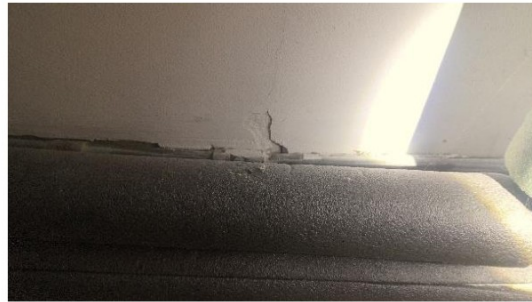
Boven cv-combi, stucwerk op wand

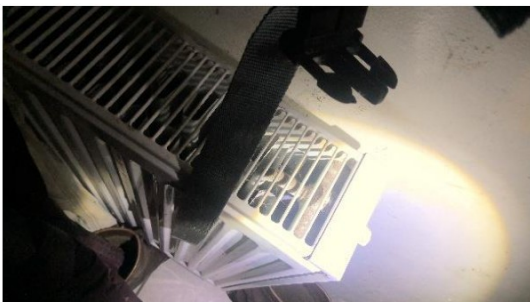
Radiatoren geen asbestverdachte pakkingen

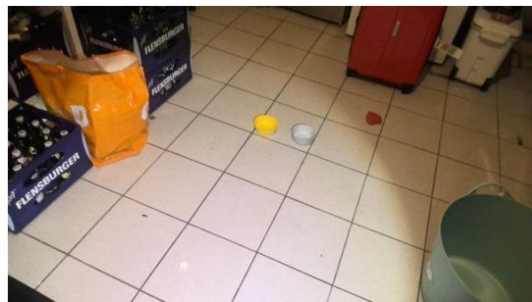
Cv-ruimte plavuizen

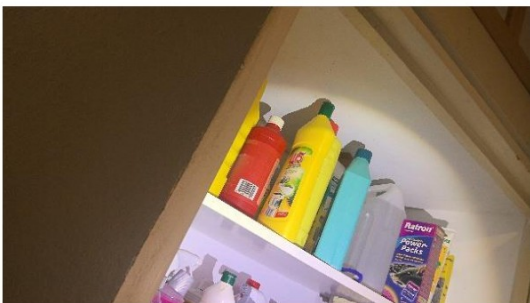
Kast, gipsplafond

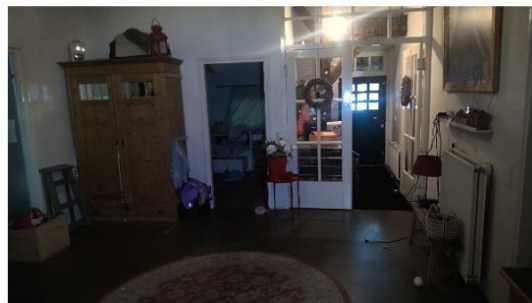
Hal, gietvloer

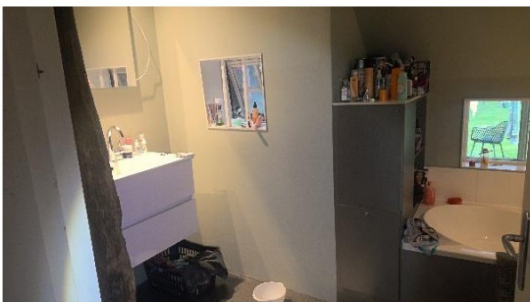
Badkamer, geen wandtegels

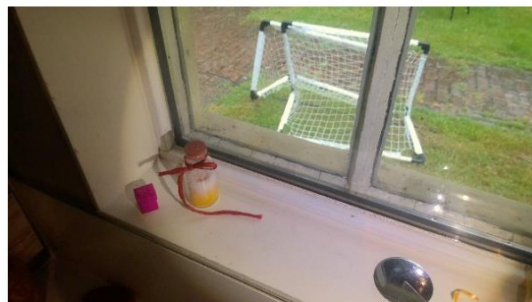
Enkel glas badkamer, niet asbestverdacht

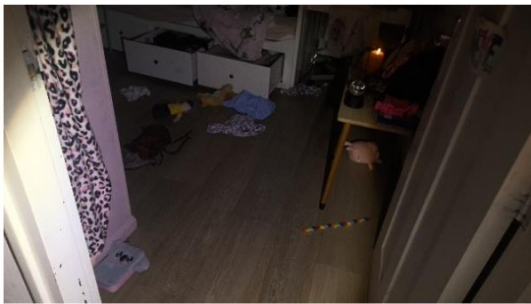
Slaapkamer, laminaat

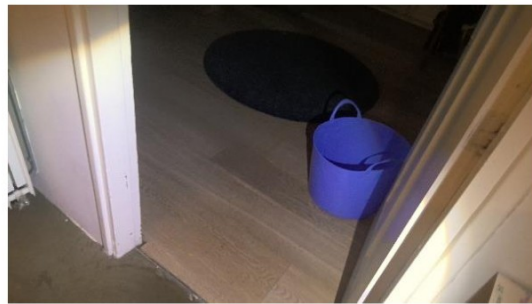
Slaapkamer, laminaat

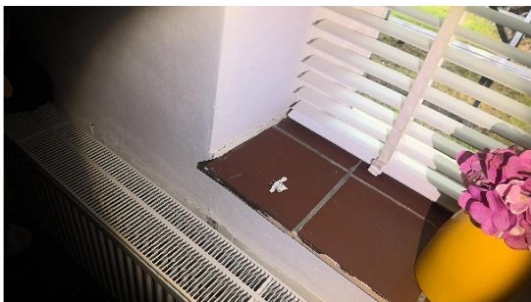
Vensterbanken keramisch

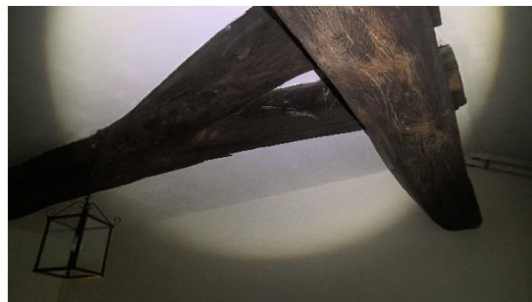
Houten constructie

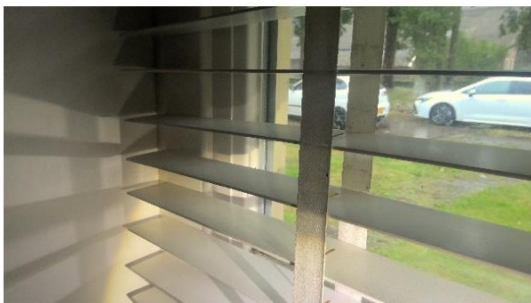
Dubbele beglazing in niet asbestverdachte kit gezet

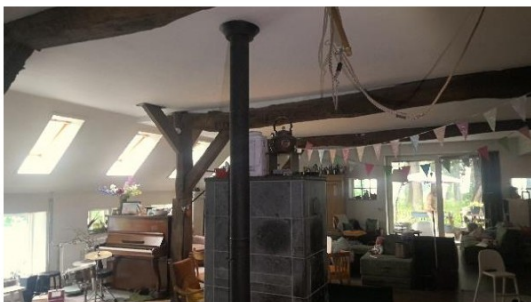
Houtkachel

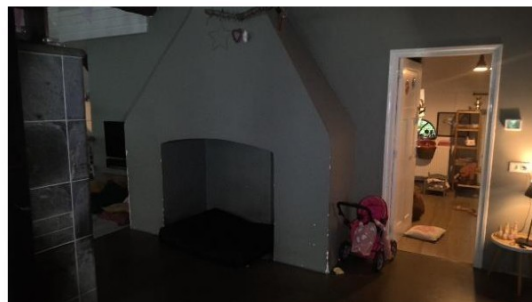
Schoorsteen

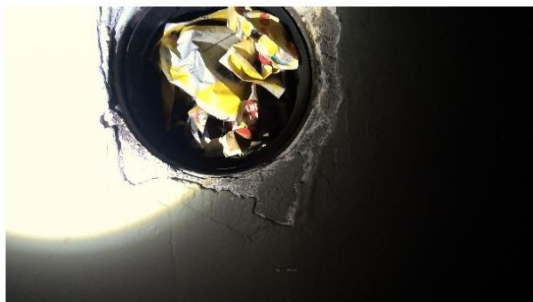
Gemetseld kanaal

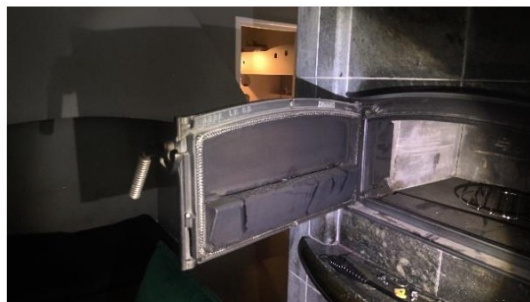
Houtkachel, koord niet asbestverdacht

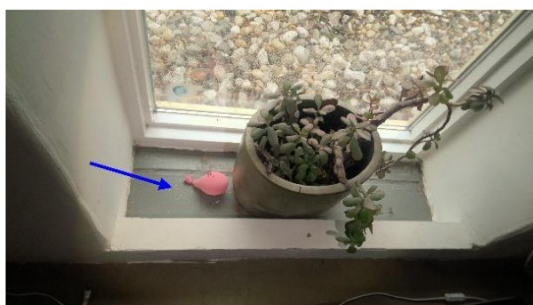
Plavuizen

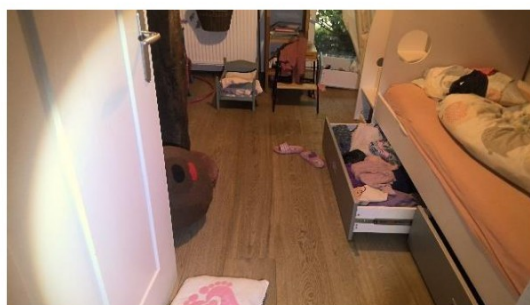
Slaapkamer, laminaat

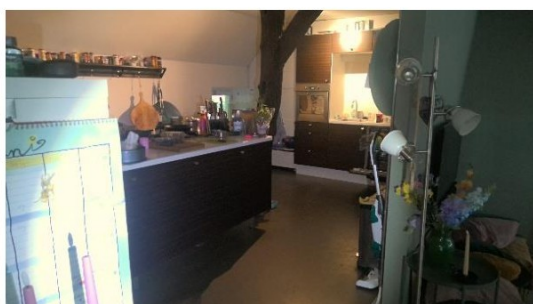
Keuken, gietvloer

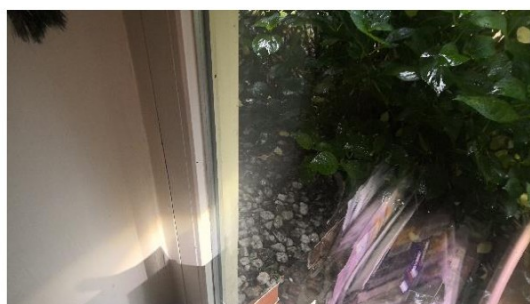
Woonkamer, dubbele beglazing in niet asbestverdachte kit gezet

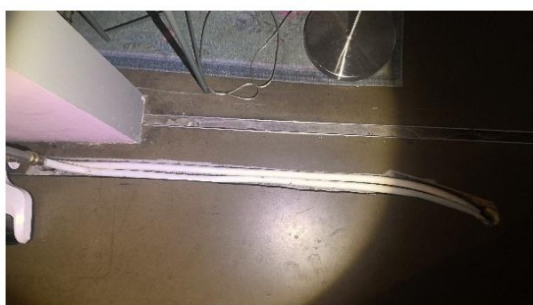
Leiding in vloer gefreesd

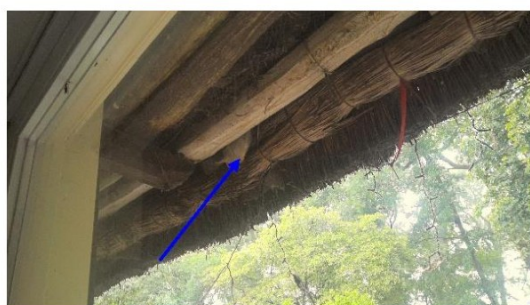
Originele dak opbouw

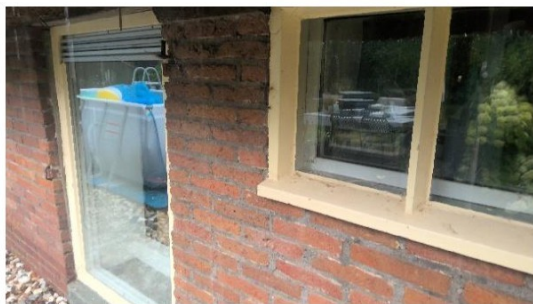
Dubbel glas in niet asbestverdachte kit

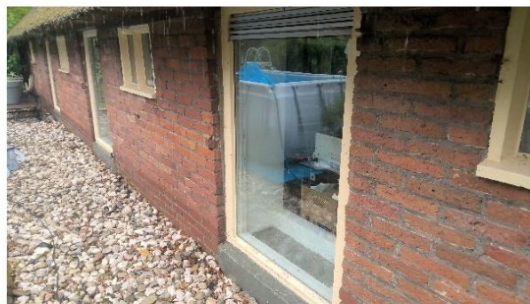
Gemetselde zijgevel
