# **DSB - Milieu en Vergunningen**

# **Keuringen**

Wijk nr. 011 Oude Tanks

Perceel: Sportlaan 598-600  
 Hinderwetplichtig: ja/nee Rode kruis bukhuis.  
 Waterwingebied; nee / II/III  
 KIWA garantiemerkverklaring nr.  
 KIWA installatiecertificaat nr.  
 Grondonderzoek verricht door:  
 Keurmeester:  
 Ingegraven door:  
 Geïnstalleerd door:  
 Kathodisch beschermd door:  
 Controlemetingen KB door:

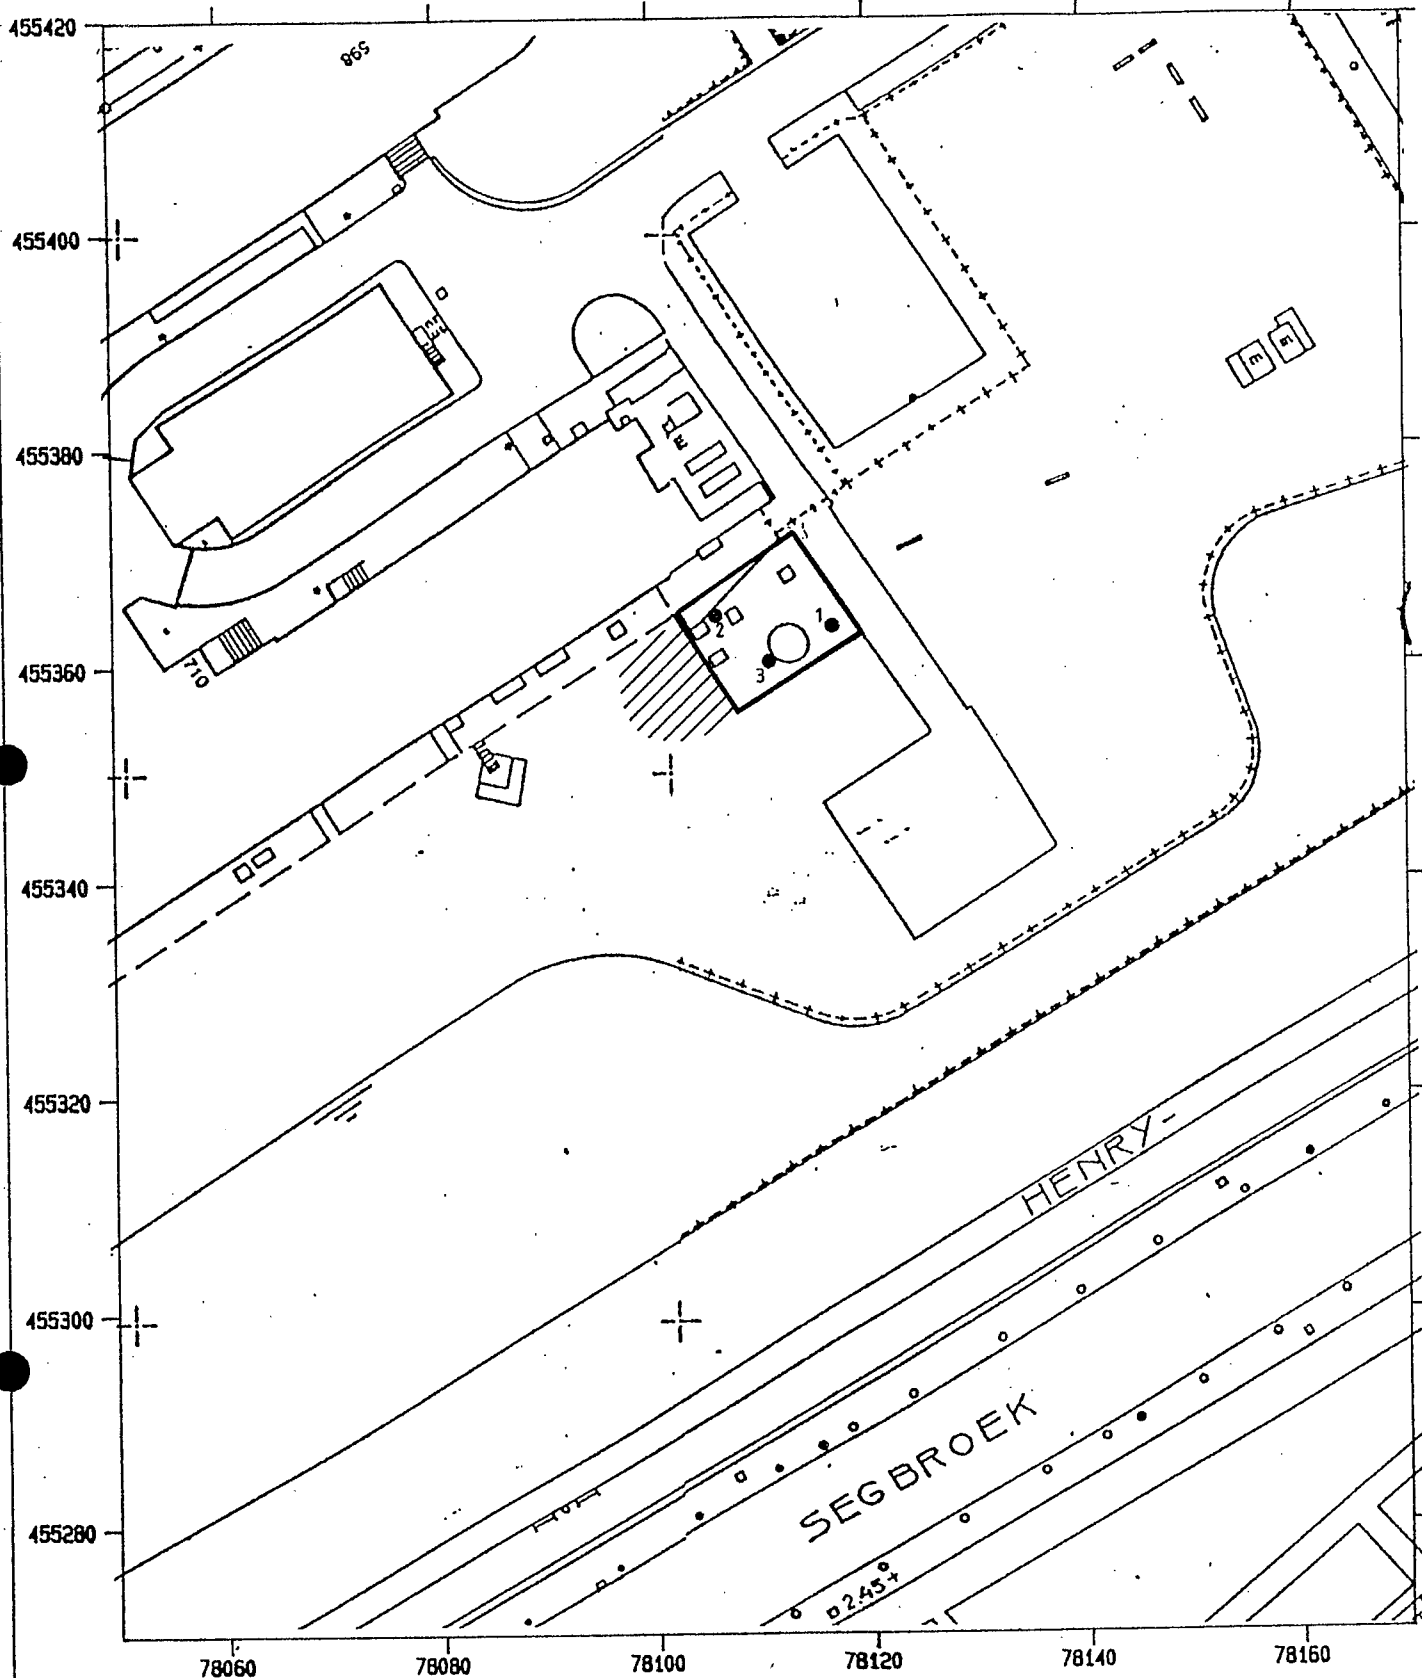
- Voor de grond tot 3 m-mv gelden restricties in het (her)gebruik. In overleg met de afdeling Bodem en Water (Sanering) dient een bestemming voor de grond te worden gezocht.
- De grond vanaf 3 m-mv tot aan ontgravingsdiepte moet worden afgevoerd. In overleg met de afdeling Bodem en Water (Sanering) dient een bestemming voor de grond te worden gezocht.
- In verband met de cyanideverontreiniging is een aanvullend onderzoek naar de grondwaterkwaliteit gewenst.
