**Nazorg voormalig provin-  
ciaal baggerdepot Trijehûs**  
Rapportage eindinspectie januari  
2025

projectnummer 0400454.100  
definitief revisie 00  
5 februari 2025

## Rapportage eindinspectie januari 2025

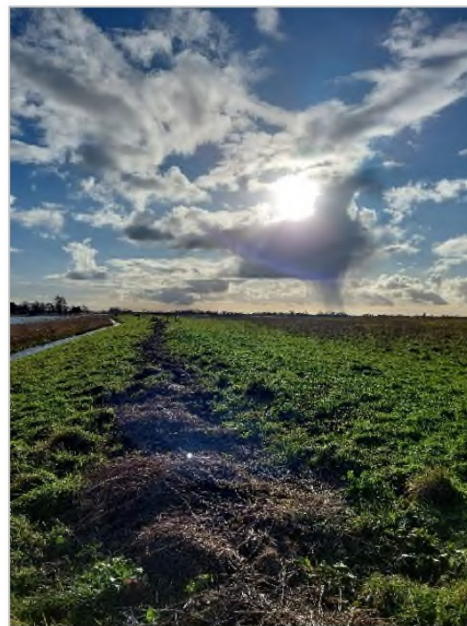
Fotonummer: 04 – oostelijke ringsloot (hekkelspecie)

De ringsloot bevindt zich in goede staat van onderhoud en is in het najaar van 2024 gehekkeld. De hekkelspecie is op de afdekking gedeponneerd.

| Omschrijving | Geïnspecteerd Ja/Nee | Bijzonderheden/waarnemingen | Actie | Gereed |
|---|---|---|---|---|
| Ringsloot overige delen | Ja | Onlangs gehekkeld, zie foto's 03, 04, 10, 14 en 16<br><br>Tussen duiker ringsloot en uitlegger put 23 is aan de binnenzijde van het talud van de ringsloot stortsteen aangebracht.<br><br>De oeverstrook tussen de oostelijke ringsloot en de Greft bevat veel opslag van (Reuzen) Berenklauw. Resten hiervan zijn ook in de hekkelspecie uit de ringsloot op het depot waargenomen. | Geen | Gereed |

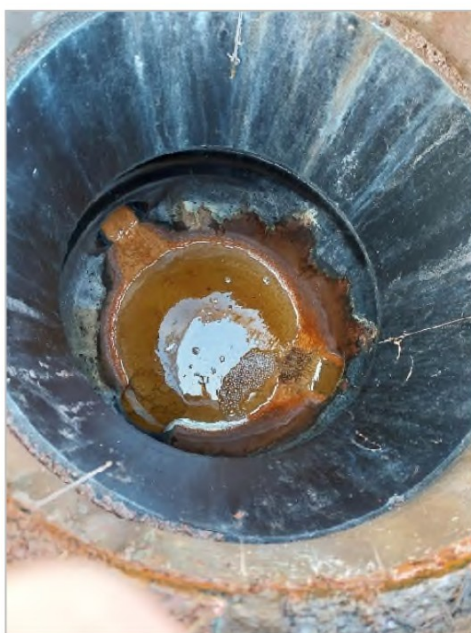
Fotonummer: 11 - put 22

| Inspectie hemelwaterafvoer<br>Zie tekening 400454-S1 in bijlage 1 voor de locaties | | | | |
|---|---|---|---|---|
| 22 | Ja | Water in put<br>Eén leiding geeft water. Zie foto 11<br>In de leidingen behoorlijk ijzerafzetting<br>Redelijke slib/ijzerafzetting in put<br>Uit de uitlegger stroomt water. Zie foto 08<br>Veel ijzerafzetting in uitlegger<br>Drain stroomt. | Op termijn put en uitlegger schoon-<br>maken | Nee |

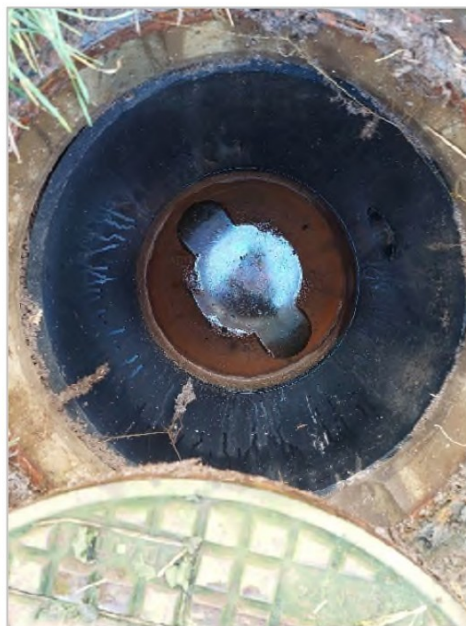
Fotonummer: 12 – put 9

| Inspectie hemelwaterafvoer | | | | |
|---|---|---|---|---|
| 9 | Ja | Water in put. Zie foto 12<br>Weinig slib/ijzerafzetting in put<br>Drain stroomt licht. | Op termijn put schoonmaken | Nee |

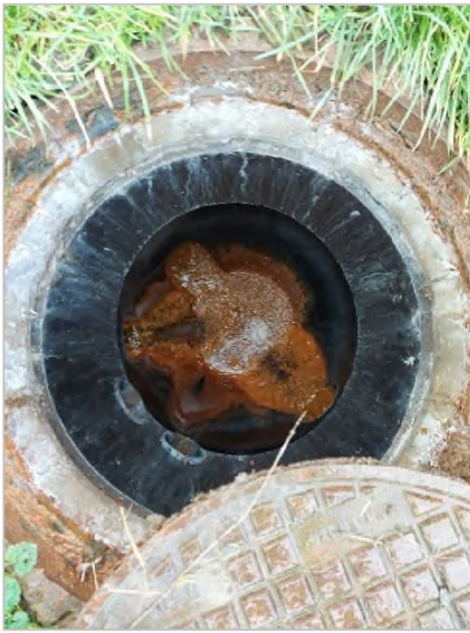
Fotonummer: 17 – put 24

| Inspectie hemelwaterafvoer | | | | |
|---|---|---|---|---|
| 24 | Ja | Water in put, lichte waterstofsulfidelucht ('rotte-eieren-lucht')<br>Beide leidingen geven water. Zie foto 17<br>In de leidingen behoorlijk ijzerafzetting<br>Redelijke slib/ijzerafzetting in put<br>Uitlegger staat half onder water, uitstroom in boezemland (zie foto 19). Veel ijzerafzetting in de uitlegger<br>Drain stroomt niet. | Op termijn put en uitlegger schoonmaken | Nee |

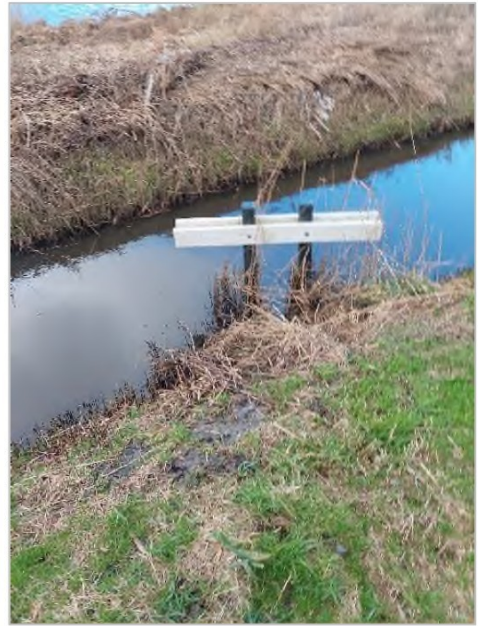
Fotonummer: 18 – uitstroom duiker 33

| Omschrijving | Geïnspecteerd Ja/Nee | Bijzonderheden/waarnemingen | Actie | Gereed |
|---|---|---|---|---|
| 31 t/m 34 | Ja | Duiker 34 ligt geheel onder water, evenals duiker 33 | Geen | |

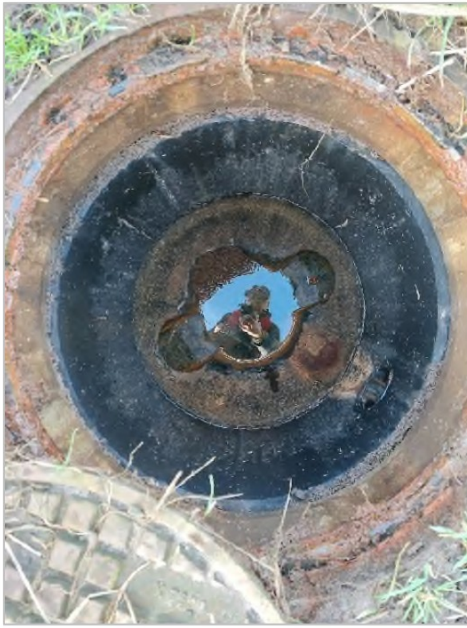
Fotonummer: 21 – put 3

| Inspectie hemelwaterafvoer | | | | |
|---|---|---|---|---|
| 3 | Ja | Weinig water in put, drains stromen licht. Zie foto 21.<br>Weinig slib/ijzerafzetting in put.<br>Eén paal van het hekwerk is gebroken.<br>Zie foto 22 | Op termijn put schoonmaken<br><br>Hekwerk herstellen, nieuwe paal plaatsen | Nee<br><br>Nee |

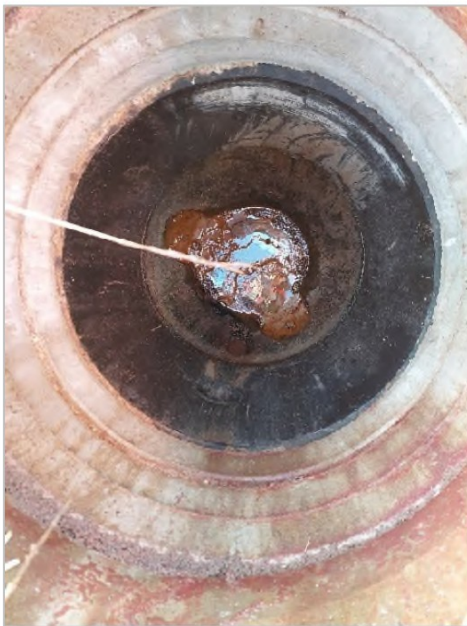
Fotonummer: 23 – put 1

| Inspectie hemelwaterafvoer | | | | |
|---|---|---|---|---|
| 1 | Ja | Weinig water in put, drains stromen licht. Zie foto 1.<br>Veel slib/ijzerafzetting in put.<br>Plank hekwerk verweerd. | Op termijn put schoonmaken<br><br>Plank vervangen | Nee<br><br>Nee |

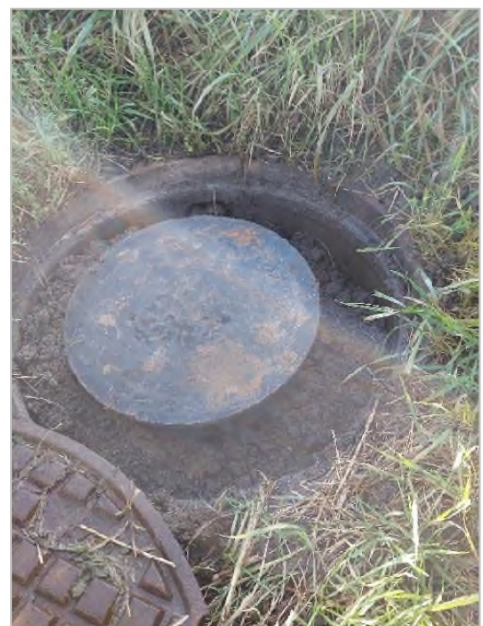
Fotonummer: 24 – put 12

| Inspectie hemelwaterafvoer<br>Zie tekening 400454-S1 in bijlage 1 voor de locaties | | | | |
|---|---|---|---|---|
| 12 | Ja | IJzer putdeksel sluit niet goed in de betonkraag.<br>Betonkraag verzakt. Deksel ligt op de kunststofput-<br>deksel. Kunststof putdeksel sluit wel goed.<br>Zie foto 24<br><br>Water in put<br>Drain stroomt niet | Betonkraag optrekken en opnieuw<br>plaatsen | Nee |
