# Rapportage Asbestinventarisatie

Woning en opstallen

**Er zijn asbesthoudende materialen aangetroffen**

25.1282

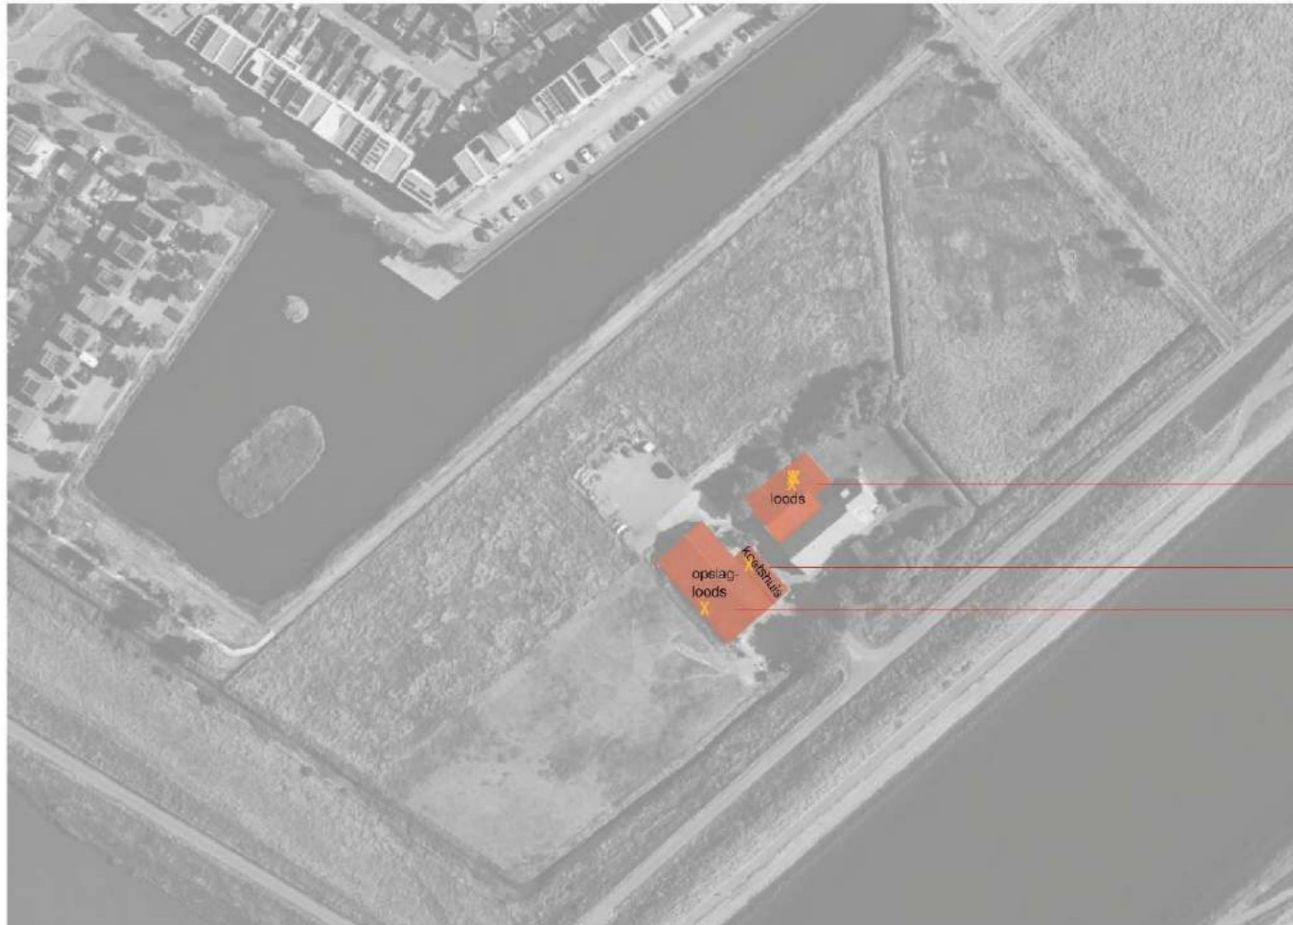
Bron 4; golfplaten(M7/8/9)

Bron 7; golfplaten(M15)

Bron 10; golfplaten(M20)

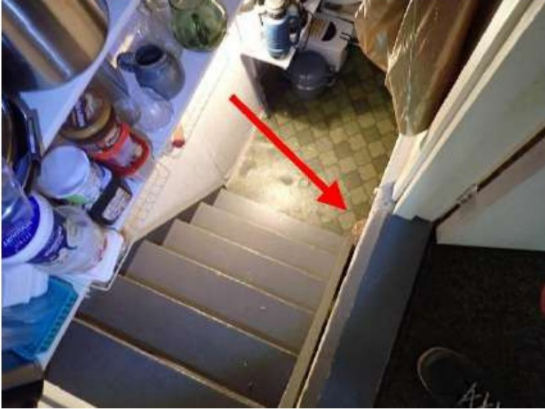
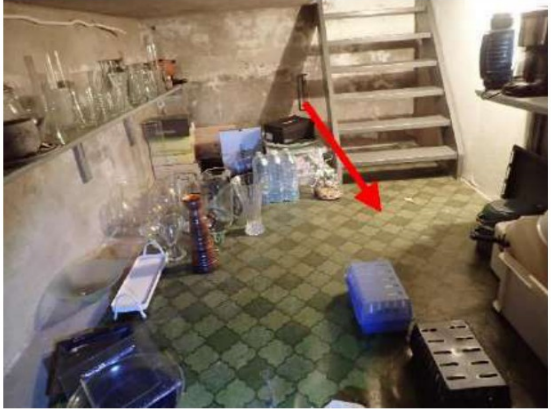
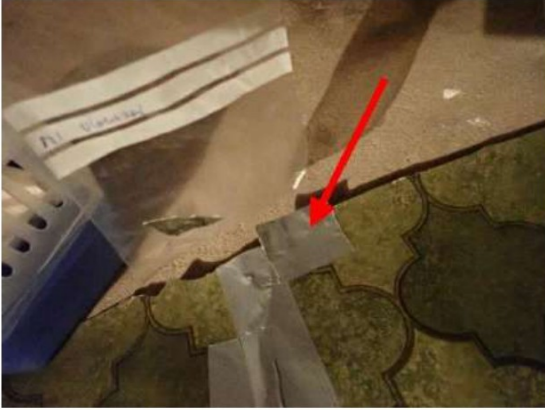
Bronnummer	1
Bron	Vloerzeil
Monsternummer	M1
Locatie	Kelder
Materiaal	Vinylzeil
Betreft:	Asbesthoudend
Certificaatnummer	25.005677/0
Analyseresultaten	30-60 % Chrysotiel (witte asbest)
Hoeveelheid	5 m <sup>2</sup>
Bevestigingsmethode	los
Bereikbaarheid	Goed bereikbaar
Binding	Niet-hechtgebonden
Hoedanigheid	Licht verweerd
Oppervlaktestructuur	Licht beschadigd
Risicoklasse	2
Verwijderingsmethode	Containment
Urgentie:	Saneren voorafgaand aan renovatie/sloop
<b>Conclusies en/of aanbevelingen</b>	
De bron betreft een vloerzeil in de kelder van de woning.

Foto 1   Foto voor bron Vloerzeil	Foto 2   Foto voor bron Vloerzeil

Foto 3   Foto voor bron Vloerzeil

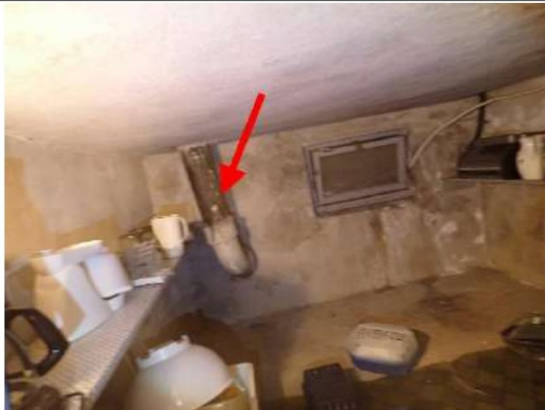
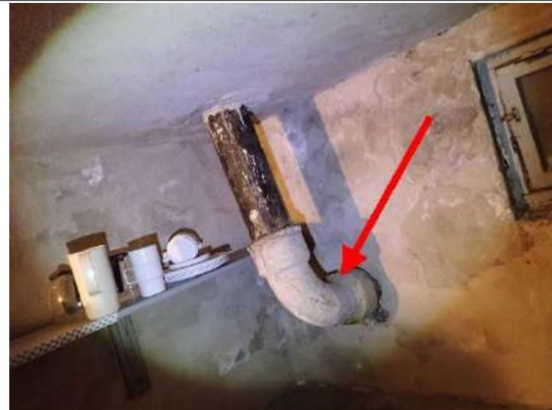
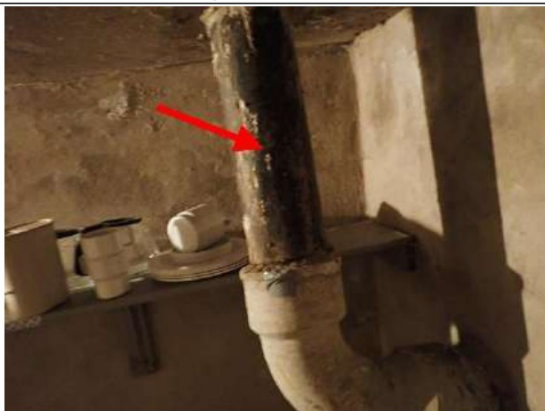
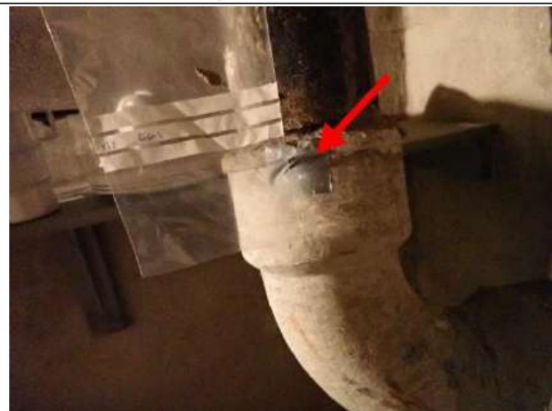
<b>Bronnummer</b>	<b>2</b>
<b>Bron</b>	Buis
<b>Monsternummer</b>	M2
<b>Locatie</b>	Kelder
<b>Materiaal</b>	Cement
<b>Betreft:</b>	Asbesthoudend
<b>Certificaatnummer</b>	25.005677/0
<b>Analyseresultaten</b>	10-15 % Chrysotiel (witte asbest)
<b>Hoeveelheid</b>	2 m <sup>1</sup>
<b>Bevestigingsmethode</b>	ingemetseld
<b>Bereikbaarheid</b>	Goed bereikbaar
<b>Binding</b>	Hechtgebonden
<b>Hoedanigheid</b>	Licht verweerd
<b>Oppervlaktestructuur</b>	Licht beschadigd
<b>Risicoklasse</b>	2
<b>Verwijderingsmethode</b>	Containment
<b>Urgentie:</b>	Saneren voorafgaand aan renovatie/sloop

De bron betreft een afvoerbuisc van het toilet in de kelder.

Foto 4 | Foto voor bron Buis

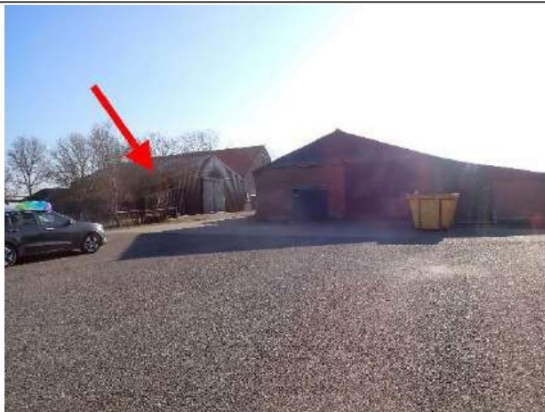
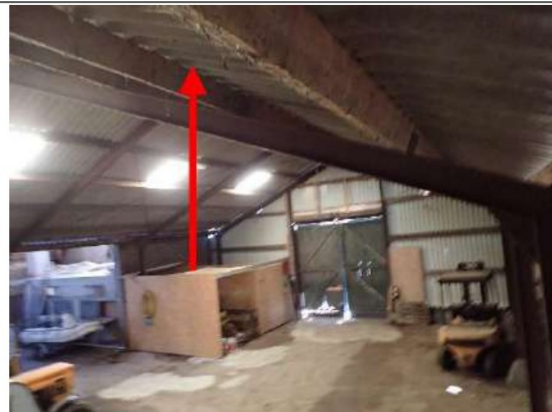
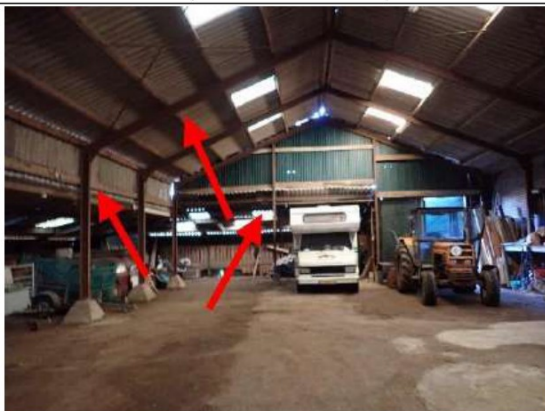
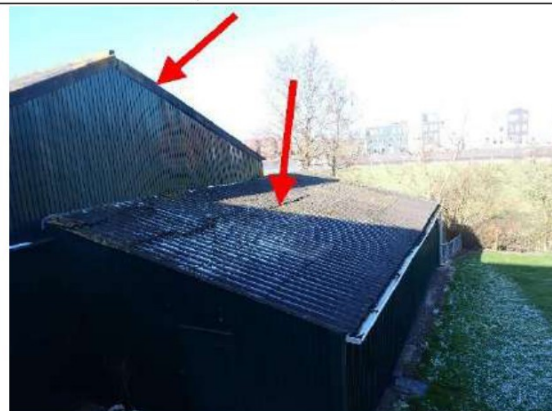
<b>Bronnummer</b>	<b>4</b>
<b>Bron</b>	Golfplaten
<b>Monsternummer</b>	M7, M8 en M9
<b>Locatie</b>	Dak loods
<b>Materiaal</b>	Cement
<b>Betreft:</b>	Asbesthoudend
<b>Certificaatnummer</b>	25.005677/0
<b>Analyseresultaten</b>	10-15 % Chrysotiel (witte asbest)
<b>Hoeveelheid</b>	450 m <sup>2</sup>
<b>Bevestigingsmethode</b>	geschroefd
<b>Bereikbaarheid</b>	Bereikbaar via klimwerk
<b>Binding</b>	Hechtgebonden
<b>Hoedanigheid</b>	Licht verweerd
<b>Oppervlaktestructuur</b>	Licht beschadigd
<b>Risicoklasse</b>	2
<b>Verwijderingsmethode</b>	Buitensanering
<b>Urgentie:</b>	Saneren voorafgaand aan renovatie/sloop

De bron betreft golfplaten /windveren /nokstukken op het dak van de loods.

Foto 18 | Foto voor bron Golfplaten

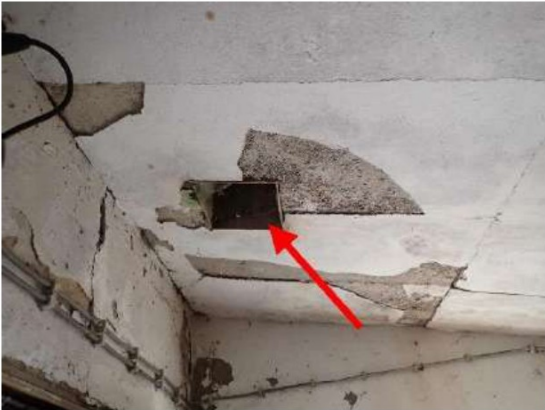
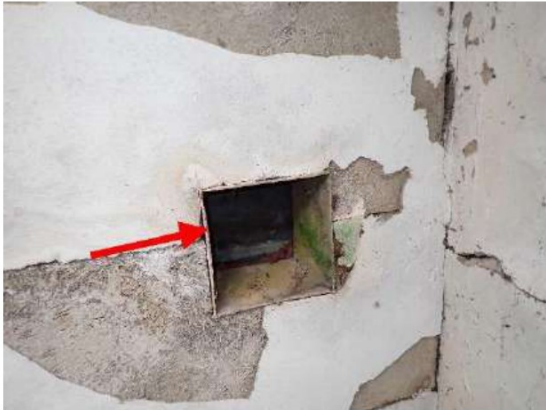
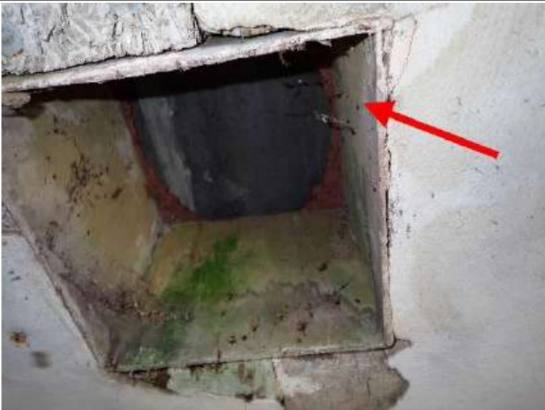
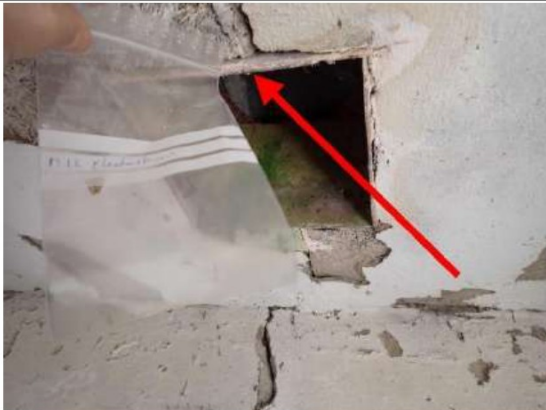
<b>Bronnummer</b>	<b>6</b>
<b>Bron</b>	Plaatmateriaal
<b>Monsternummer</b>	M12
<b>Locatie</b>	Koetshuis
<b>Materiaal</b>	Cement
<b>Betreft:</b>	Asbesthoudend
<b>Certificaatnummer</b>	25.005677/0
<b>Analyseresultaten</b>	2-5 % Chrysotiel (witte asbest)
<b>Hoeveelheid</b>	0,5 m <sup>2</sup>
<b>Bevestigingsmethode</b>	gespijkerd
<b>Bereikbaarheid</b>	Goed bereikbaar
<b>Binding</b>	Hechtgebonden
<b>Hoedanigheid</b>	Licht verweerd
<b>Oppervlaktestructuur</b>	Licht beschadigd
<b>Risicoklasse</b>	2 of 2
<b>Verwijderingsmethode</b>	Containment of Buitensanering (conform artikel 22, lid 11)
<b>Urgentie:</b>	Saneren voorafgaand aan renovatie/sloop
<b>Conclusies en/of aanbevelingen</b>	
De bron betreft plaatmateriaal in het plafond van een van de ruimten van het koetshuis.

Foto 32   Foto voor bron Plaatmateriaal

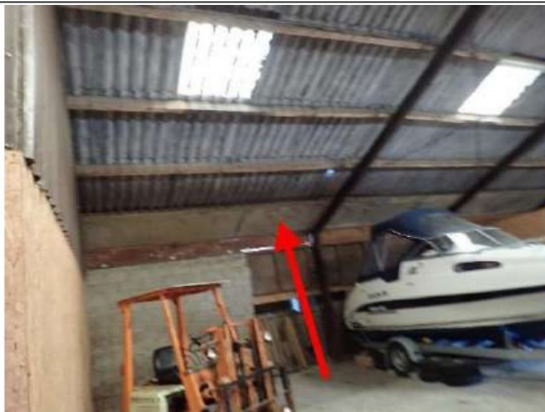
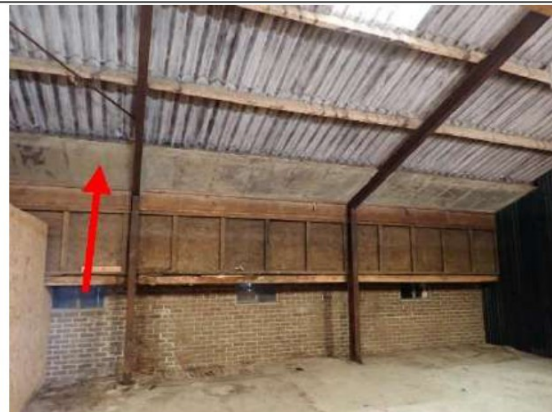
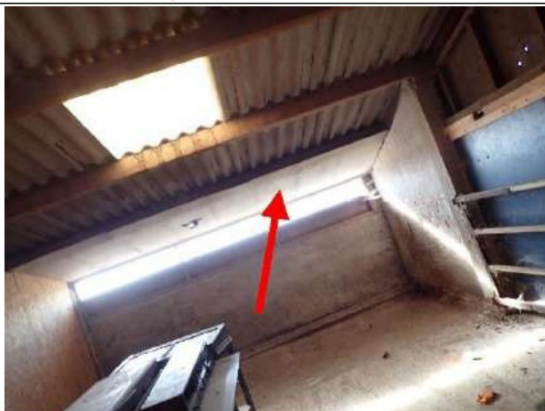
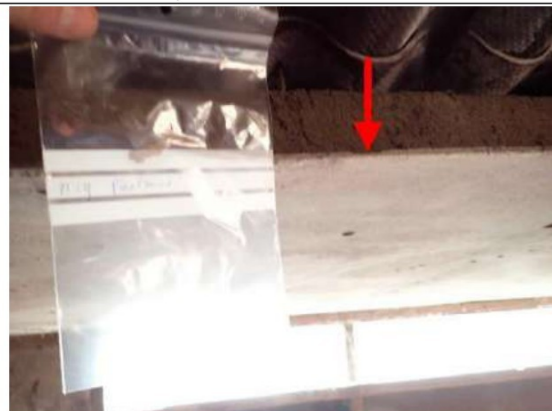
<b>Bronnummer</b>	<b>9</b>
<b>Bron</b>	Plaatmateriaal
<b>Monsternummer</b>	M19
<b>Locatie</b>	Opslagschuur
<b>Materiaal</b>	Cement
<b>Betreft:</b>	Asbesthoudend
<b>Certificaatnummer</b>	25.005677/0
<b>Analyseresultaten</b>	2-5 % Chrysotiel (witte asbest)
<b>Hoeveelheid</b>	93 m <sup>3</sup>
<b>Bevestigingsmethode</b>	gespijkerd
<b>Bereikbaarheid</b>	Goed bereikbaar
<b>Binding</b>	Hechtgebonden
<b>Hoedanigheid</b>	Licht verweerd
<b>Oppervlaktestructuur</b>	Licht beschadigd
<b>Risicoklasse</b>	2
<b>Verwijderingsmethode</b>	Containment
<b>Urgentie:</b>	Saneren voorafgaand aan renovatie/sloop

De bron betreft plaatmateriaal tegen de onderste twee rijen balken in de opslagschuur.

Foto 43 | Foto voor bron Plaatmateriaal

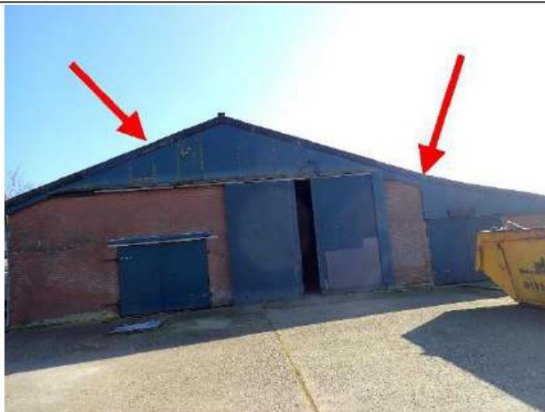
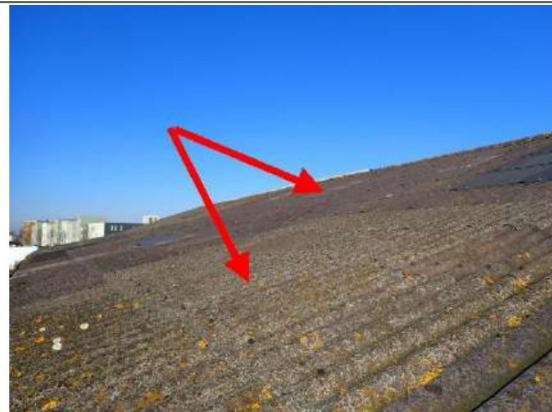
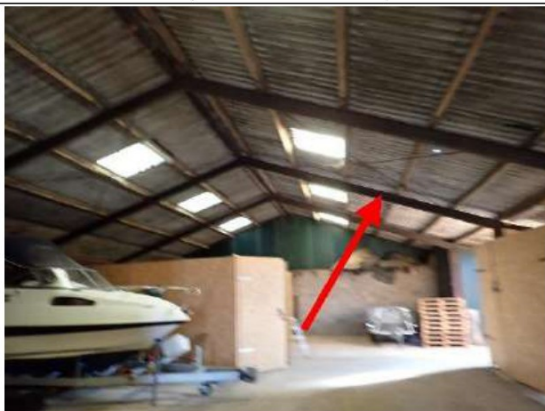
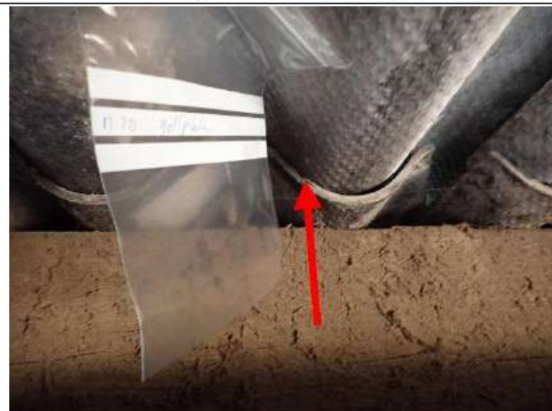
<b>Bronnummer</b>	<b>10</b>
<b>Bron</b>	Golfplaten
<b>Monsternummer</b>	M20
<b>Locatie</b>	Opslagschuur
<b>Materiaal</b>	Cement
<b>Betreft:</b>	Asbesthoudend
<b>Certificaatnummer</b>	25.005677/0
<b>Analyseresultaten</b>	10-15 % Chrysotiel (witte asbest)
<b>Hoeveelheid</b>	700 m <sup>2</sup>
<b>Bevestigingsmethode</b>	geschroefd
<b>Bereikbaarheid</b>	Bereikbaar via klimwerk
<b>Binding</b>	Hechtgebonden
<b>Hoedanigheid</b>	Licht verweerd
<b>Oppervlaktestructuur</b>	Licht beschadigd
<b>Risicoklasse</b>	2
<b>Verwijderingsmethode</b>	Buitensanering
<b>Urgentie:</b>	Saneren voorafgaand aan renovatie/sloop

De bron betreft golfplaten /windveren /nokstukken op het dak van de opslagschuur.

Foto 47 | Foto voor bron Golfplaten

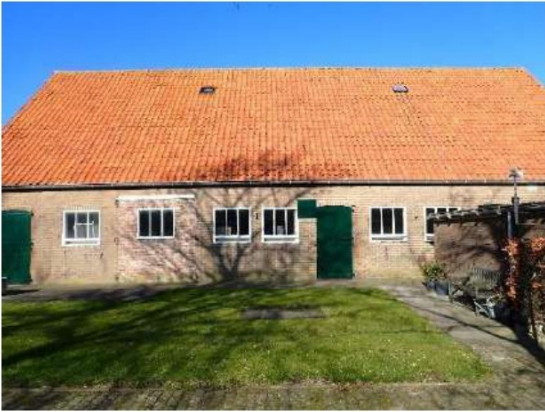
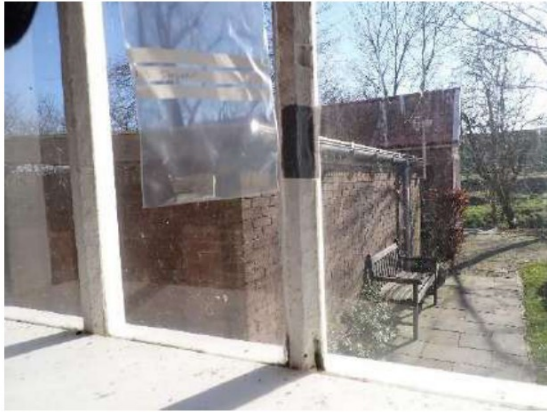
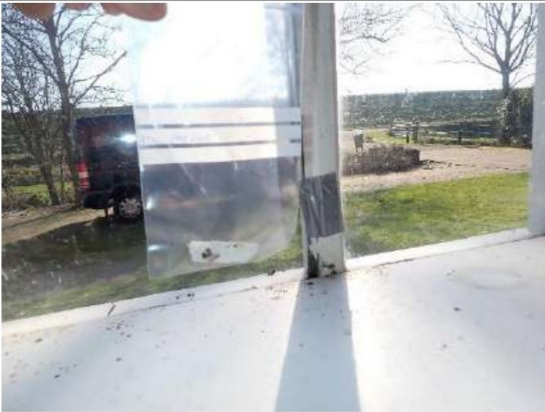
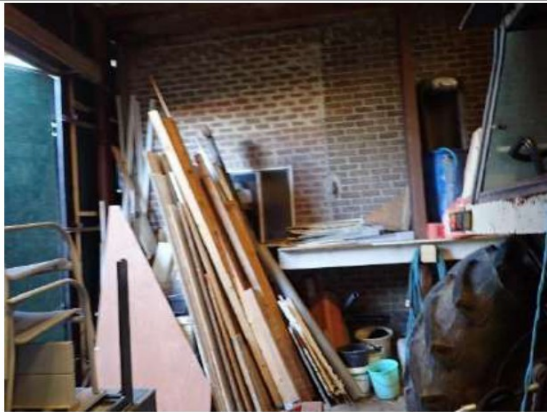
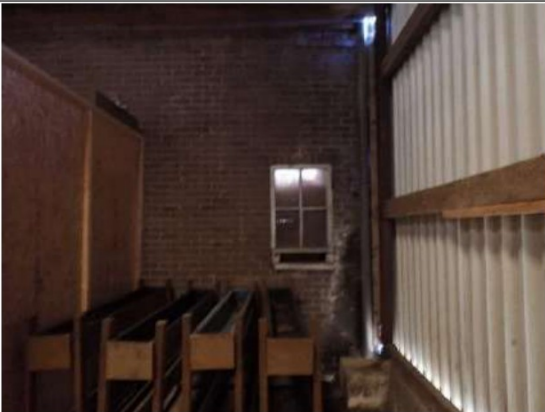
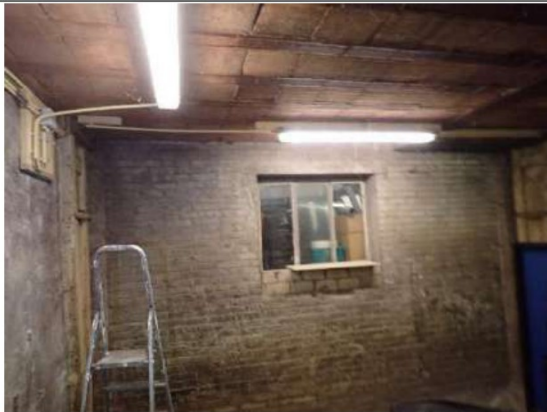
<b>Bronnummer</b>	<b>3</b>
<b>Bron</b>	Stopverf
<b>Monsternummer</b>	M3, M4, M5, M6, M13 en M14
<b>Locatie</b>	Diverse ruimten
<b>Materiaal</b>	Kit
<b>Analyseresultaten</b>	<0,1% (niet aantoonbaar)
<b>Conclusies en/of aanbevelingen</b>	
De bron betreft stopverf langs de beglazing in diverse ruimten van de schuren. Alle stopverf is aangebracht aan de binnenzijde van de betonnen kozijnen.

Foto 8   Foto voor bron Stopverf	Foto 9   Foto voor bron Stopverf

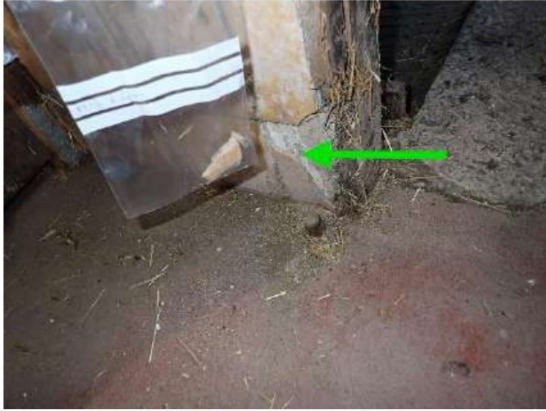
Foto 31 | Foto voor bron Tegellijm

<b>Bronnummer</b>	<b>5</b>
<b>Bron</b>	Tegellijm
<b>Monsternummer</b>	M10, M11, M16 en M17
<b>Locatie</b>	Diverse ruimten
<b>Materiaal</b>	Tegellijm
<b>Analyseresultaten</b>	<0,1% (niet aantoonbaar)
<b>Conclusies en/of aanbevelingen</b>	
De bron betreft tegellijm achter de tegels in diverse ruimten van de schuren. Alle vloertegels in de schuren zijn in de niet-asbestverdachte specie gezet.
