INSPECTIE RAPPORT 2021

NB1047
Vm. Schoolcomplex
De Hoge Weg 1-3
6026 RW Maarheeze

Objectnummer : 1047
Rijksmonument nummer : 518890
Object : Voormalig Schoolcomplex
Gelegen te : Maarheeze (Cranendonck), De Hoge Weg 1-1a-3
Eigenaar/abonnee : Lammers Real Estate,
Adres : Oude Graaf 10, 6002 NL Weert

Inspectiedatum : 15 september 2021
Inspectie uitgevoerd door :
Opmerkingen : Eenmalige inspectie.
Voor gevel no. 3 is de houten afdekking op de kelderkoekoek flink rot, hetgeen gevaar kan opleveren voor personen.

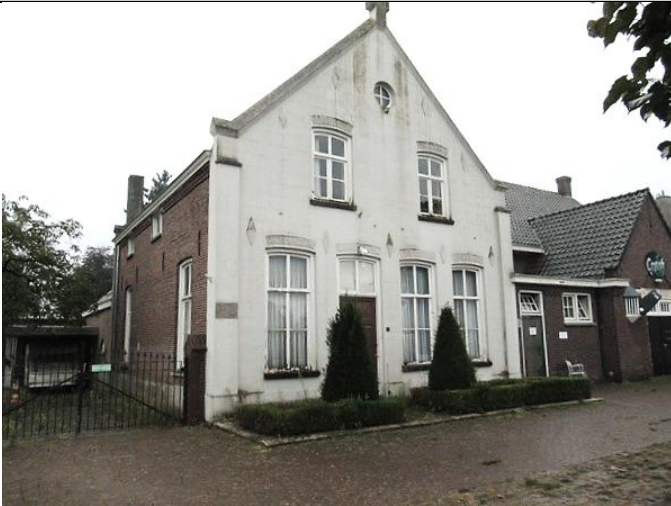
<p>(foto 2021)</p> <p>De in dit inspectierapport voorkomende nummers (no.) komen overeen met de nummering op de bijgevoegde tekening.</p> <p>Gesmoorde Verbeterde Hollandse dakpannen. In 2013 zijn de slechte dakpannen vervangen door nieuwe dakpannen.</p> <p><u>Gebrek(en):</u></p> <ul style="list-style-type: none"> - de dakpannen zijn enigszins verweerd; - de panlatnagels zijn enigszins roestig; - op dak no. 4 en 5 is de onderste panlat weggefallen, waardoor de dakpannen flink afhangen; - op dak no. 7 is één dakpan onder de nok gescheurd. Deze is door ons dichtgekit. <p><u>Advies: Panlat aanbrengen.</u></p>

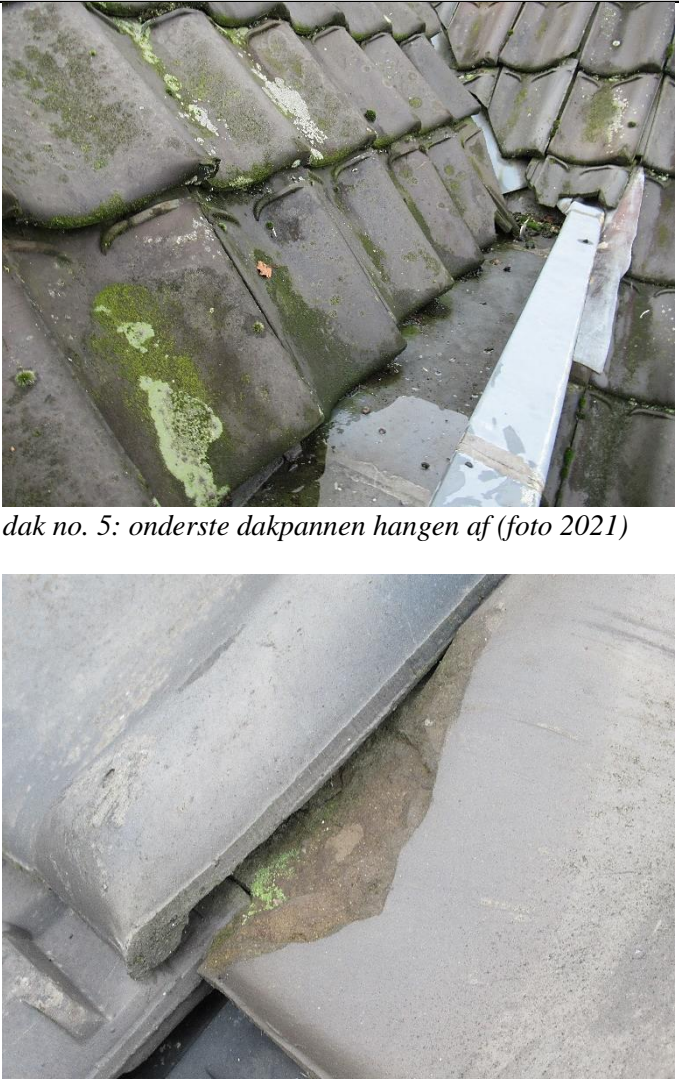
<p data-bbox="836 869 1469 902"><i>dak no. 5: onderste dakpannen hangen af (foto 2021)</i></p> <p data-bbox="836 1440 1342 1473"><i>dak no. 2: geschilferde dakpan (foto 2021)</i></p> <p data-bbox="836 1541 979 1574"><u>Gebrek(en):</u></p> <ul data-bbox="836 1574 1497 1668" style="list-style-type: none"> - de zinkbedekking is enigszins verweerd; - de bevestiging (in het zicht en afgekit) is met stalen nagels uitgevoerd.

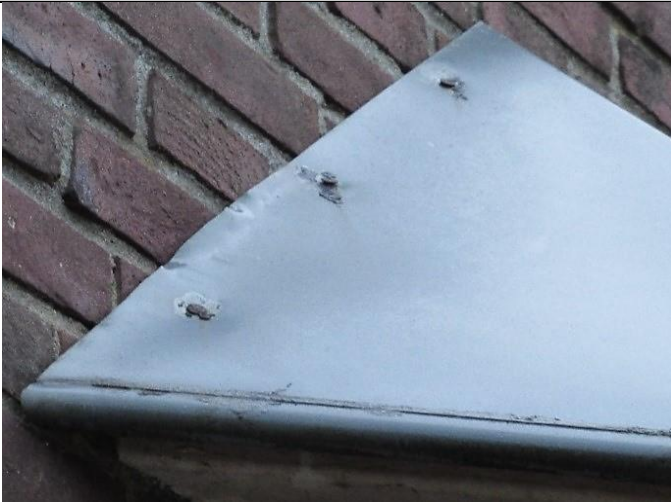
<p data-bbox="836 860 1417 927"><i>dak no. 14: zink verweerd / in het zicht gefixeerd (foto 2021)</i></p> <p data-bbox="836 994 1509 1263">Ongeminaliseerde bitumen bedekkingen. <u>Gebreken(en):</u> - de bitumen bedekking is enigszins verweerd en verspreid komt enige craquelé voor; - op dak no. 13 zijn enkele reparaties uitgevoerd; - de mastiekrand dak no. 13 vertoont flinke verwerking en is op meerdere plaatsen losgekomen van de daktrim.</p> <p data-bbox="836 1263 1449 1296">Advies: Mastiekrand dak no. 13 deels vernieuwen.</p>

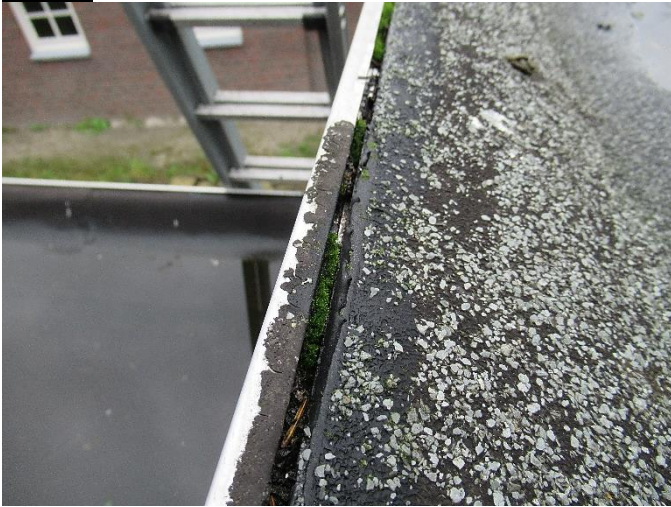
<p data-bbox="836 1800 1417 1834"><i>dak no. 13: losgekomen mastiekrand (foto 2021)</i></p> <p data-bbox="836 1868 1318 1901">Ongeminaliseerde bitumen bedekking.</p> <p data-bbox="836 1901 1417 1935"><u>Gebreken(en):</u> - de bitumen bedekking is enigszins verweerd.</p>

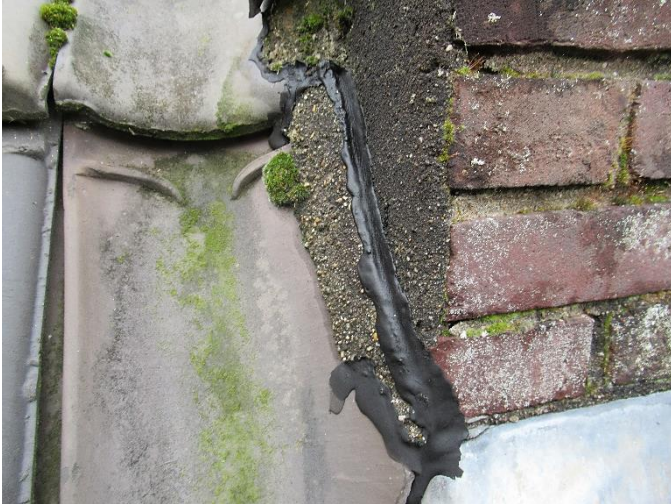
Rubriek	Kwalificatie*	Toelichting	object no. 1047
		<ul style="list-style-type: none"> - in het oostelijke schouderstuk van gevel no. 11 ontbreekt het gevellood. Het lood is afgekit; - verspreid is het loodwerk flink verweerd, losgekomen en gescheurd, waardoor verspreid inwatering plaatsvindt, Het loodwerk van het gevellood boven dak no. 1, tegen gevel no. 1, is tijdelijk dichtgekit; - in schoorsteen no. 4 is het voegwerk boven het gevellood deels weggefallen; - in gevel no. 5 is het gevellood gedeeltelijk losgekomen uit de gevel; - verspreid is het loodwerk is in een te lange lengte verwerkt. <p><u>Advies: Gevellood vernieuwen.</u> <i>Bij vernieuwing van het gevellood 20 ponds lood toepassen. Het lood in verband met krimp en rek tijdens temperatuurwisselingen verwerken in stroken van één meter lengte met voldoende onderlinge overlap van minimaal 8 cm en van de weerzijde (Z-W) af overlappend. Het lood minimaal 3 cm diep in de voeg met behulp van roestvaststalen Borra voegklemmen (3 stuks per m¹) of loodproppen bevestigen. Het lood daarna aanvoegen.</i></p>

<p><i>gevel no. 11: ontbrekend loodwerk in schouderstuk (foto 2021)</i></p>

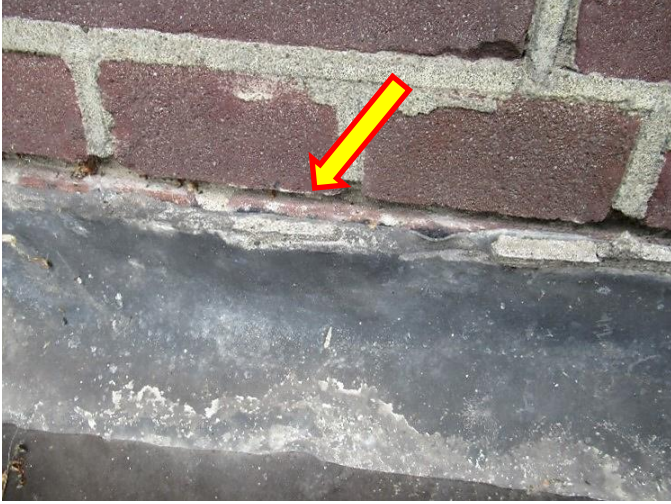
<p data-bbox="836 869 1380 902"><i>gevel no. 5: losgekomen loodwerk (foto 2021)</i></p> <p data-bbox="836 969 979 1003"><u>Gebrek(en):</u></p> <ul data-bbox="836 1003 1509 1238" style="list-style-type: none"> - verspreid is het loodwerk enigszins verweerd, losgekomen en slecht gedetailleerd. Hierdoor kan verspreid inwatering plaatsvinden; - aan de westzijde van schoorsteen no. 2 is één loket weggefallen, waardoor inwatering kan plaatsvinden; - van schoorsteen no. 1 is één loket, boven dak no. 4, losgekomen. Het loket is tijdelijk afgekit. <p data-bbox="836 1238 1406 1272"><u>Advies:</u> Loketten vernieuwen in 20 ponds lood.</p> <p data-bbox="836 1272 1509 1570"><i>De loodloketten verwerken met voldoende onderlinge overlap van minimaal 8 cm. Bij loodloketten op grote hoogte en windgevoelige plaatsen moet de langste loodrechte zijde een dubbele kant van 2 à 2,5 cm hebben om opwaaien van de punt van de loodloketten te voorkomen. Liefst de punt extra vastgezet met een koperen nagel. Het lood minimaal 3 cm diep in de voeg met behulp van roestvaststalen Borra voegklemmen of loodproppen bevestigen en daarna aanvoegen.</i></p>

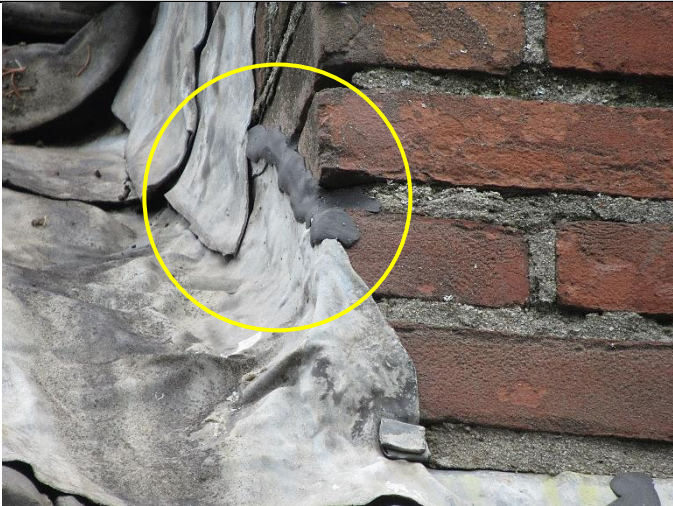
<p data-bbox="836 869 1414 898"><i>schoorsteen no. 2: weggevallen loket (foto 2021)</i></p>	
<p data-bbox="121 936 316 999">6. voetzink a) dak no. 8, 9</p>			S	<p data-bbox="836 969 979 999"><u>Gebrek(en):</u></p> <ul data-bbox="836 1003 1511 1066" style="list-style-type: none"> - het zink is geheel verweerd, plaatselijk gescheurd en een deel ontbreekt. <p data-bbox="836 1070 1490 1167"><i>Advies: Bij vernieuwen van de goot de detaillering wijzigen en achteropstand van goot onder dakbeschoot aanbrengen.</i></p>	
<p data-bbox="121 1173 288 1236">7. nokvorsten a) algemeen</p>		R		<p data-bbox="836 1205 1469 1267">Op dak no. 8-9 is één nokvorst met Flexim dakmortel gerepareerd.</p> <p data-bbox="836 1272 979 1301"><u>Gebrek(en):</u></p> <ul data-bbox="836 1305 1477 1368" style="list-style-type: none"> - verspreid zijn de nokvorsten losgetrokken en enig speciewerk is weggevallen. <p data-bbox="836 1373 1342 1402"><i>Advies: Nokvorst dak no. 8-9 vernieuwen.</i></p> <p data-bbox="836 1406 1225 1435"><i>Advies: Speciezomen herstellen.</i></p> <p data-bbox="836 1440 1511 1503"><i>Speciesamenstelling: 1,5 schelpkalk – 0,5 tras – 2,5 zand + koehaar of soortgelijk (kunststofvezels)</i></p> <p data-bbox="836 1507 1511 1592"><i>of: 1 schelpkalk – 0,25 hoogovencement – 2,5 zand + koehaar of soortgelijk (kunststofvezels)</i></p> <p data-bbox="836 1597 1511 1720"><i>Voor het verschralen van de specie panscherfjes toevoegen. Er kan ook een kant en klaar dakdekkersmortel (quick-mix van Tubag) worden toegepast. Hierbij de verwerkingsvoorschriften van de fabrikant aanhouden.</i></p>

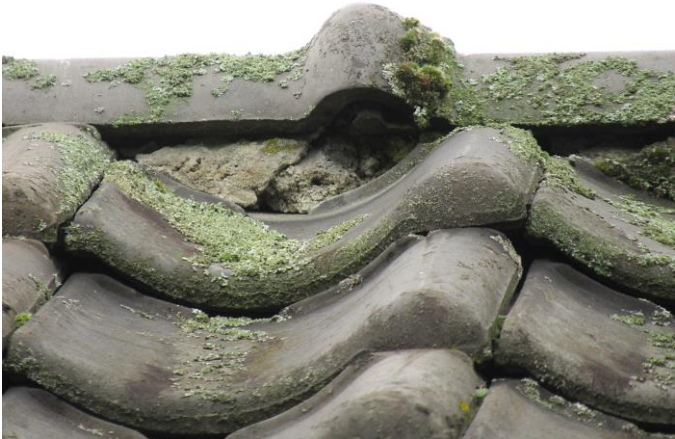
<p data-bbox="836 869 1390 902"><i>dak no. 2: losgetrokken nokvorsten (foto 2021)</i></p>

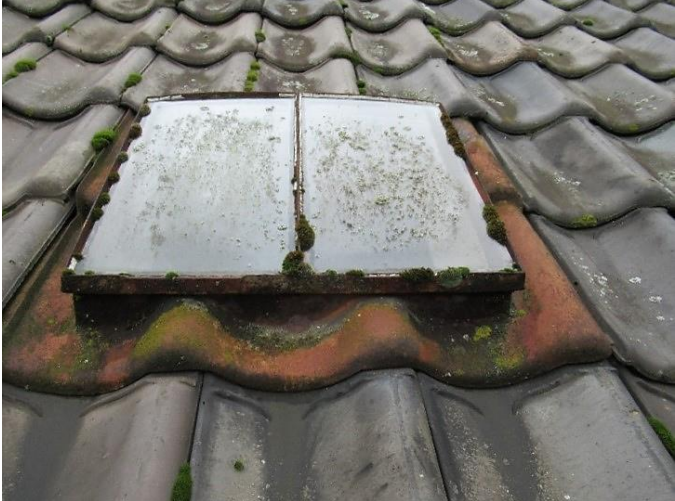
10. dakramen a) dak no. 2, 4, 8 (metaal)		R			<p data-bbox="836 1205 979 1238"><u>Gebrek(en):</u></p> <ul data-bbox="836 1238 1246 1272" style="list-style-type: none"> - de dakramen zijn flink roestig. <p data-bbox="836 1272 1477 1373"><i>Advies: Dakramen uitnemen. Beglazing uitnemen / vernieuwen, ijzerwerk ontroesten en behandelen (zie advies rubriek VII 3a).</i></p> <p data-bbox="836 1373 1481 1440"><i>Advies: De gootstukken boven en langs de dakramen periodiek reinigen.</i></p>

11. dakdoorbrekingen					<p data-bbox="836 1944 1294 1977"><i>dak no. 8: roestig dakraam (foto 2021)</i></p>

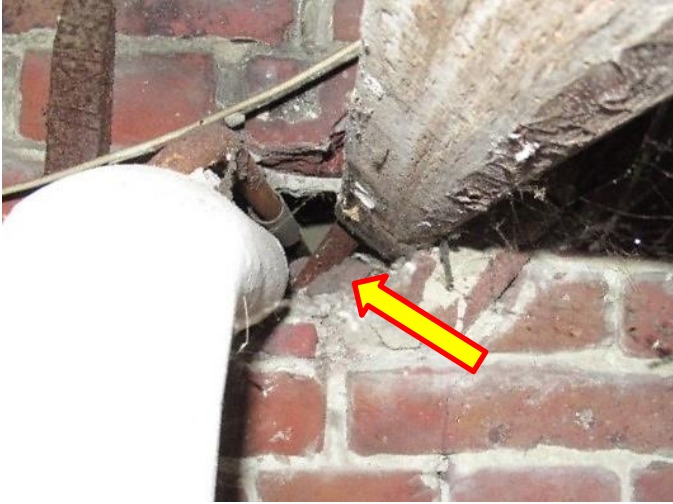
<p><i>gevel no. 3, onder dak no. 8: niet ondersteunde gording (foto 2021)</i></p>

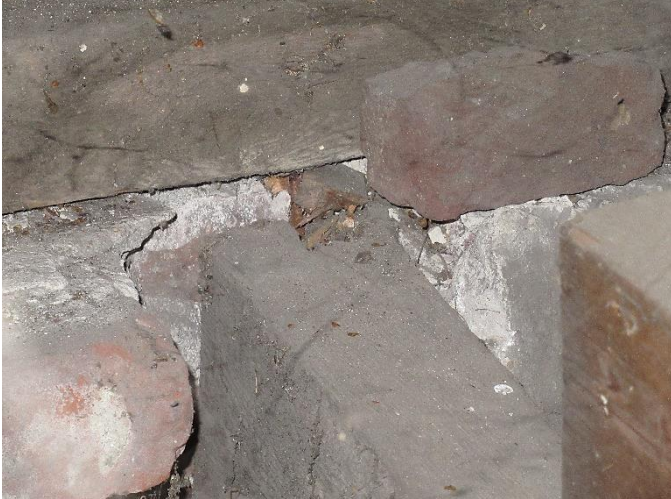
<p data-bbox="836 869 1514 936"><i>dak no. 9: losgekomen verbinding blokkeel / muurplaat (foto 2021)</i></p>

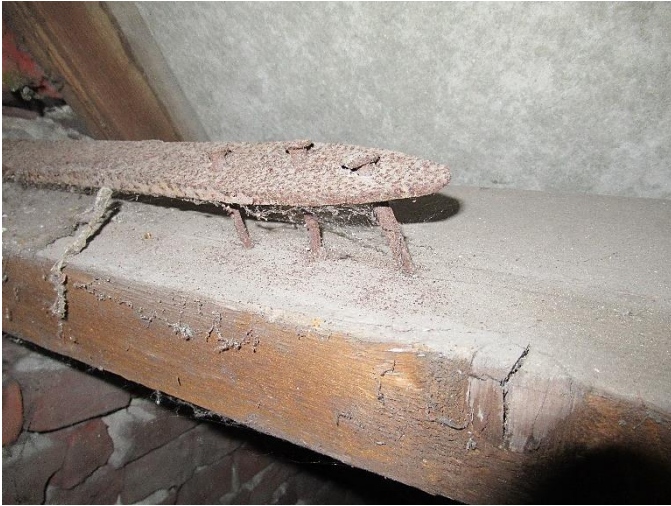
<p data-bbox="836 1473 1514 1507"><i>gevel no. 1: losgetrokken gordinganker (foto 2021)</i></p>

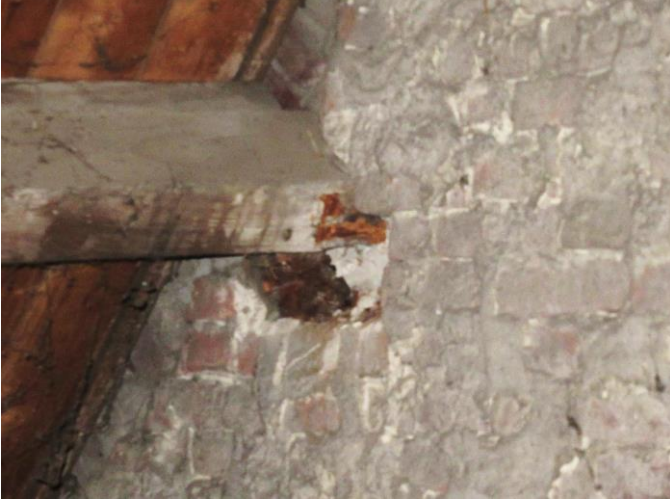
<p data-bbox="837 869 1513 907"><i>dak no. 4, gevel no. 8: vermolmd hamerstuk (foto 2021)</i></p> <p data-bbox="837 936 1513 1310">Op dak no. 4 t/m 7 is een naaldhouten dakbeschot aangebracht, dat goed is. De overige dakpanbedekkingen zijn onderlaten met vezelcementbeplating. Deze vezelcementbeplating is mogelijk asbesthoudend. <i>Advies: Risico-analyse laten maken van het asbestverdacht materiaal door een gecertificeerd asbestinventarisatiebedrijf. Een risico-analyse kan inzicht geven in mogelijk gevaar voor de gezondheid. Asbesthoudend materiaal mag niet worden bewerkt (zagen, boren, breken, schaven, etc.).</i></p>	
II GOTEN EN AFVOEREN

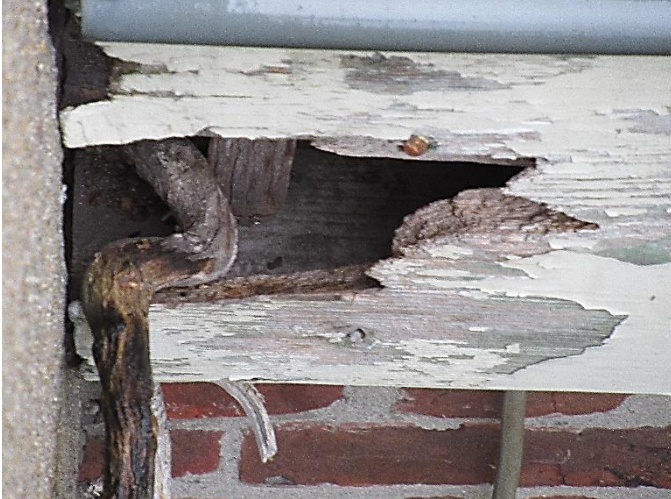
<p><i>goot no. 9: betimmering ingerot (foto 2021)</i></p>

b) goot no. 2, 5, 9 (hout)			S	<p data-bbox="837 1541 1513 1570"><u>Gebrek(en):</u></p> <ul data-bbox="837 1576 1513 1771" style="list-style-type: none"> - gootplank no. 2 is aan de westzijde enigszins ingerot en een deel van de bodembeplanking is weggevallen; - van goot no. 5 is de constructie niet geheel stabiel; - van goot no. 9 is de betimmering vooral aan de noordzijde flink ingerot. <p data-bbox="837 1778 1513 1834"><i>Advies: Gootconstructie van goot no. 2, 5 en 9 herstellen / reconstrueren.</i></p>

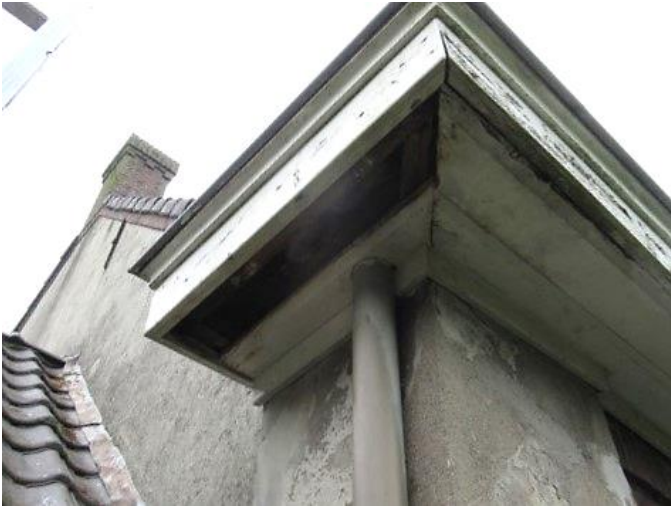
<p><i>westzijde goot no. 2: beplanking ingerot en een deel weggevallen (foto 2021)</i></p> <p>In 2014 is de zinkbekleding in goot no. 1 vernieuwd. <u>Advies: Goten periodiek reinigen.</u> <u>Gebrek(en):</u> - het zinkwerk is enigszins verweerd. <u>Advies: Goten periodiek reinigen.</u> <u>Gebrek(en):</u> - de zinkbekleding in goot no. 2 is ruim 15 meter lang en zonder expansiestuk uitgevoerd. Aan de westzijde zijn twee soldeernaden met afdichtingsband tijdelijk dichtgeplakt; - in goot no. 8 en 9 zijn enkele noodreparaties aangebracht. Het zinkwerk is plaatselijk flink verweerd en de achteropstand is verlengd met een aangesoldeerd deel zink, dat verspreid stuk is.</p>

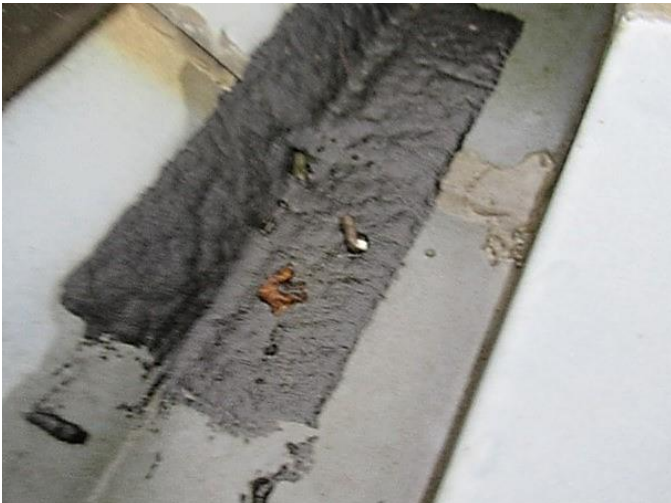
<p><i>goot no. 8: noodreparatie aanwezig (foto 2021)</i></p> <p><u>Gebreken(en):</u></p> <ul style="list-style-type: none"> - het bitumen is enigszins verweerd. <p><u>Advies:</u> Goten periodiek reinigen.</p>

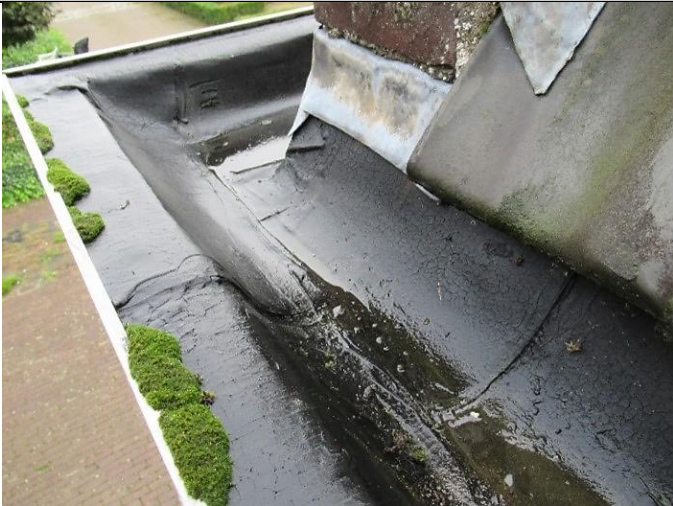
<p data-bbox="836 869 1337 902">goot no. 6: enigszins verweerd (foto 2021)</p>	
<p data-bbox="121 936 252 969">3. kilgoten</p> <p data-bbox="145 972 469 1005">a) goot no. 10 t/m 13 (zink)</p>			R	<p data-bbox="836 969 970 1003"><u>Gebreken:</u></p> <ul data-bbox="836 1005 1305 1039" style="list-style-type: none"> - het zinkwerk is enigszins verweerd. <p data-bbox="836 1041 1241 1075"><u>Advies:</u> <i>Goten periodiek reinigen.</i></p>	
<p data-bbox="121 1070 252 1104">4. zalingen</p> <p data-bbox="145 1106 368 1140">a) algemeen (zink)</p>			M	<p data-bbox="836 1104 981 1137"><u>Gebreken:</u></p> <ul data-bbox="836 1140 1513 1240" style="list-style-type: none"> - het zinkwerk is flink verweerd; - het zinkwerk in de zaling achter schoorsteen no. 3 en 6 is slecht te noemen. <p data-bbox="836 1243 1257 1276"><u>Advies:</u> <i>Zalingen voor vernieuwen.</i></p> <p data-bbox="836 1279 1241 1312"><u>Advies:</u> <i>Goten periodiek reinigen.</i></p>

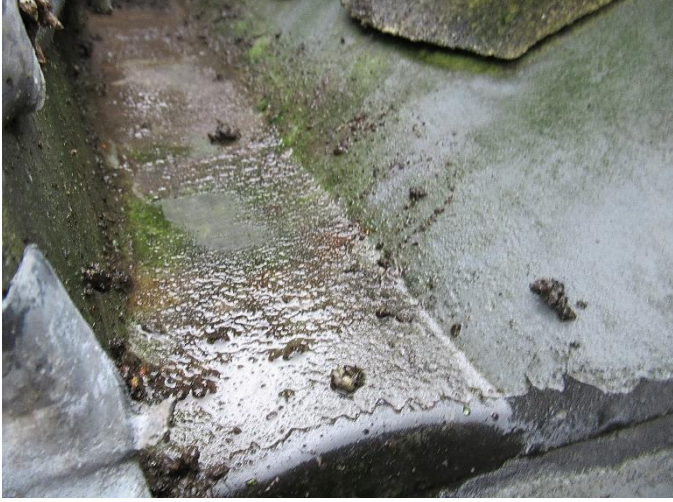
<p data-bbox="836 1812 1385 1845">schoorsteen no. 6: verweerde goot (foto 2021)</p> <p data-bbox="836 1877 1422 1944">De scheur in het lood is door ons met bitumen kit dichtgekit.</p> <p data-bbox="836 1946 981 1980"><u>Gebreken:</u></p> <ul data-bbox="836 1982 1257 2016" style="list-style-type: none"> - het loodwerk is flink verweerd. <p data-bbox="836 2018 1166 2051"><u>Advies:</u> <i>Zaling vernieuwen.</i></p>

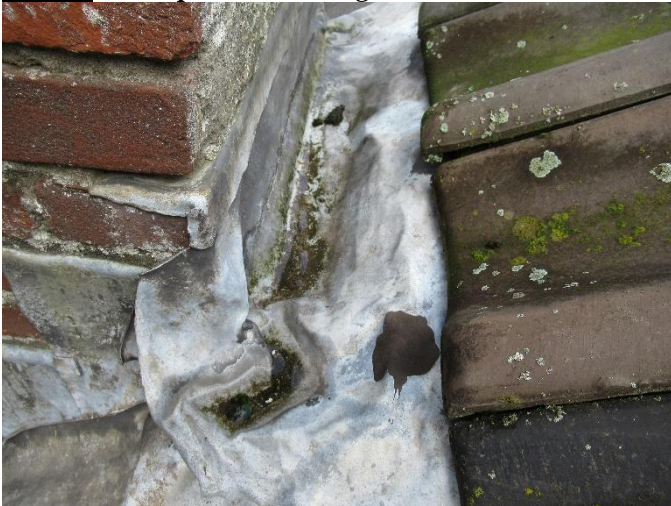
<p><i>zaling achter schoorsteen no. 5: flink verweerd en reparatie aanwezig (foto 2021)</i></p>	
b) goot no. 1, 2, 3	G			<p>S Gebreken(en):</p> <ul style="list-style-type: none"> - de afvoer van goot no. 4 is flink verweerd en stuk; - door de vernauwing in de afvoer aan de zuidzijde van gevel no. 18 was de afvoer in 2021 verstopt. Deze is door ons ontstopt. <p>Advies: Afvoer vernieuwen en hetzelfde materiaal toepassen als de gootbekleding.</p> <p>Advies: Vernauwing in afvoer gevel no. 18 verwijderen.</p>

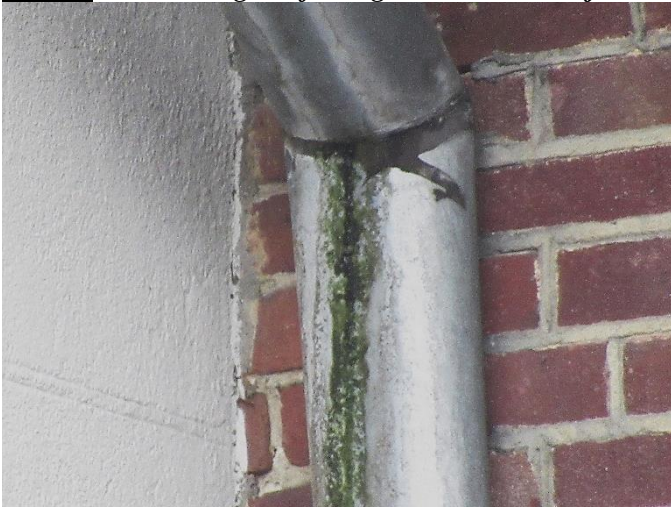
<p><i>goot no. 4: afvoer stuk (foto 2021)</i></p>	
c) algemeen (pvc)		R		<p>In 2014-2015 zijn van goot no. 1, 2, en 3 de afvoeren vernieuwd. Pvc afvoeren zijn bouwhistorisch gezien niet origineel aan dit monument en minder duurzaam.</p>

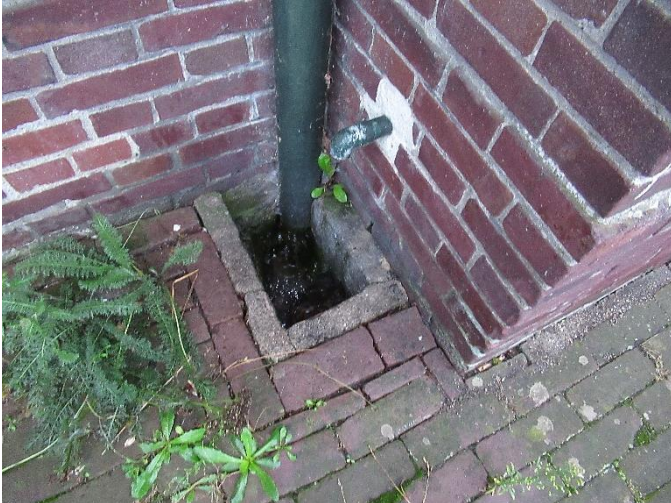
<p>gevel no. 12: deksel ontbreekt (foto 2021)</p>

Rubriek	Kwalificatie*			Toelichting	object no. 1047
<p>d) ondereinden (gietijzer)</p> <p>6. riolering</p> <p>a) algemeen</p>	G			<p><u>Gebrek(en):</u></p> <ul style="list-style-type: none"> - de pvc afvoeren zijn enigszins verweerd en de bevestigingen zijn plaatselijk losgekomen. <p><i>Advies: Afvoeren deugdelijk fixeren en aansluiten op bestaande riolering.</i></p> <p><i>Advies: Bij vernieuwen van de afvoeren, hetzelfde materiaal toepassen als de gootbekleding.</i></p> <p>De riolering is door ons niet geïnspecteerd. Voor zover waarneembaar zijn de navolgende zichtbare gebrek(en) gesignaleerd.</p> <p><u>Gebrek(en):</u></p> <ul style="list-style-type: none"> - onder dak no.13 is de regenwaterafvoer afgekoppeld van de riolering; - tegen gevel no. 7 en 12 ontbreekt het deksel van de put, waardoor deze verstopt raakt met blad. <p><i>Advies: Aansluiting herstellen en deksel aanbrengen.</i></p>

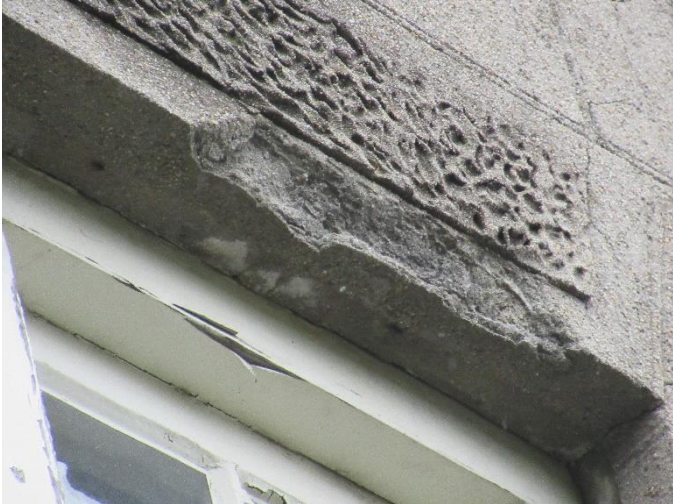
b) gevel no. 3		M		<u>Gebrek(en):</u> <ul style="list-style-type: none"> - het buitenpleisterwerk van gevel no. 3 is flink verweerd, verspreid gescheurd en beschadigd. Advies: Buitenpleisterwerk herstellen.

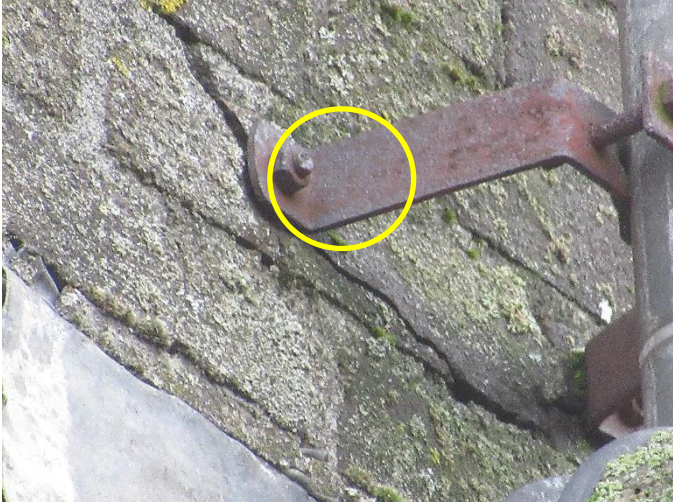
Rubriek	Kwalificatie*			Toelichting	object no. 1047
4. schoorstenen a) uitpandig, schoorsteen no. 1		R		<p><u>Gebrek(en):</u></p> <ul style="list-style-type: none"> - de schoorsteen is door roestvorming op de keilbouten van de antenne-bevestiging gescheurd. <p><u>Advies:</u> Antenne en keilbouten verwijderen.</p> <p><u>Advies:</u> Schoorsteen herstellen.</p>

<p><i>schoorsteen no. 1: bakstenen gescheurd (foto 2021)</i></p>

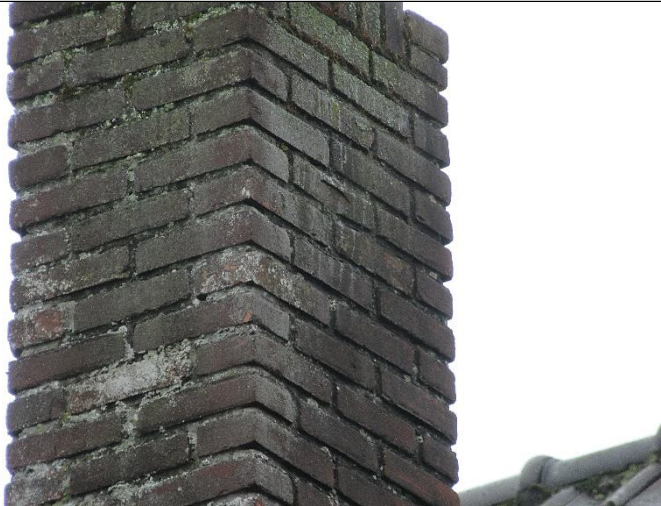
b) uitpandig, schoorsteen no. 2, 5, 6		M		<p><u>Gebrek(en):</u></p> <ul style="list-style-type: none"> - van de schoorstenen is het voegwerk flink verweerd. <p><u>Advies:</u> Als de mortel dieper dan 10 mm is weggesleten, verkruimeld of verpoederd, opnieuw voegen. De voegen recht uithalen tot maximaal 35 mm. Het is belangrijk een sulfaatbestendige mortel toe te passen, om aantasting door rookgassen te voorkomen (0,5 maatdeel cement, 2 maatdelen schelpkalk of steenkalk en 6 à 7 maatdelen zand). De voegspecie zeer stevig aandrukken en bij voorkeur een licht schaduwachtige voeg voor een goede afvoer van het regenwater.</p>

<p><i>schoorsteen : verweerd voegwerk (foto 2021)</i></p> <p>Gebrek(en):</p> <ul style="list-style-type: none"> - het versleepte schoorsteenkanaal no. 1 is gescheurd; - een deel van de houten ondersteuning ontbreekt. <p>Advies: Bij groot onderhoud bezien of het schoorsteenkanaal hersteld / verwijderd kan worden.</p>

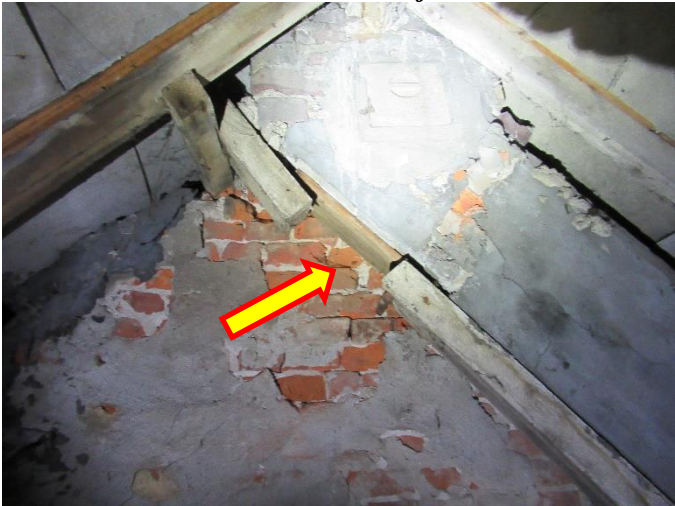
<p><i>schoorsteen no. 1: ondersteuning ontbreekt deels (foto 2021)</i></p>	
<p>e) inpandig, schoorsteen no. 2 t/m 6 f) schoorsteenkanalen</p>	G			<p>De schoorsteenkanalen zijn door ons inwendig niet geïnspecteerd. Enkele schoorsteenkanalen zijn uitpandig verlengd en uitgevoerd in vezelcement. Mogelijk is dit materiaal asbesthoudend.</p> <p>Advies: Indien de schoorsteen wordt gebruikt voor houtkachel of open haard, deze minimaal eenmaal per jaar door een erkend schoorsteenveger laten vegen.</p>

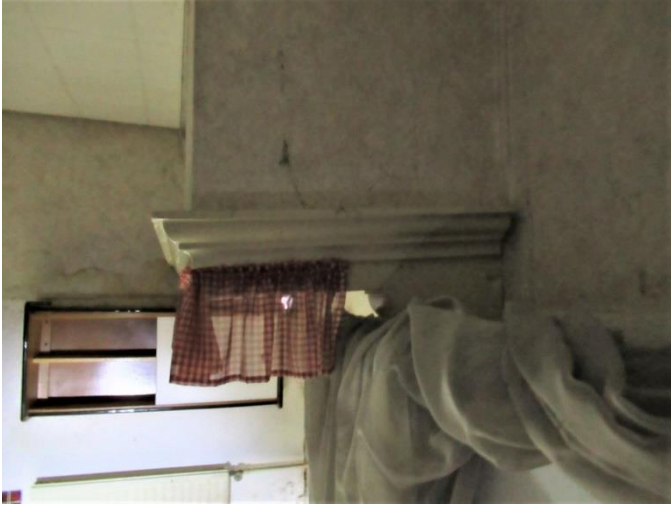
h) rookschouw onder dak no. 2			M	<p>Advies: Losse delen schouw fixeren. De rookschouw onder dak no. 2 is deels afgetimmerd en niet te controleren. Gebrek(en): - de rookschouw is ontzet en een vijftal centimeters van het muurwerk losgekomen. Advies: Constructie nazien en schouw fixeren aan muurwerk.</p>

<p><i>schouw flink afgezaakt (foto 2021)</i></p>

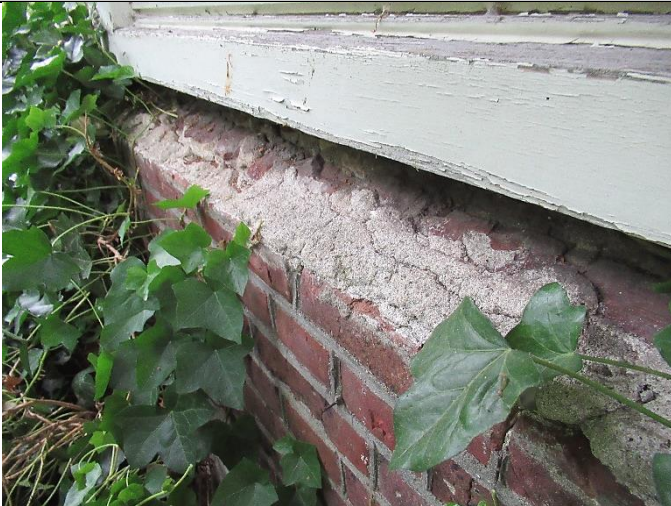
5. deurdorpels a) algemeen (hardsteen)	G			<p>6. raamlekdorpels a) algemeen (hardsteen)</p> <p>Gebrek(en): - in gevel no. 1 zijn drie raamlekdorpels gescheurd; - in gevel no. 7 ontbreekt één raamlekdorpel en één lekdorpel is gescheurd en ontzet; - in gevel no. 2 is één raamlekdorpel gescheurd; - in gevel no. 16 is één raamlekdorpel gescheurd. Advies: Raamlekdorpels herstellen of aanbrengen.</p>

<p data-bbox="836 869 1513 902">gevel no. 7: weggevallen raamlekdorpel (foto 2021)</p>

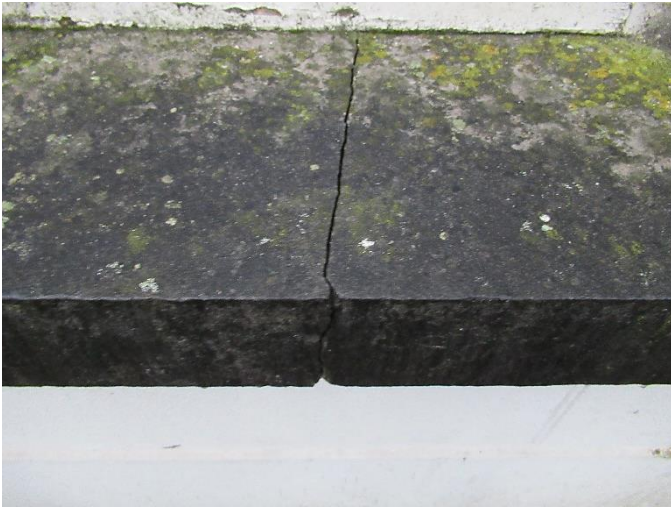
<p data-bbox="836 1440 1513 1473">gevel no. 1: gescheurde raamlekdorpel (foto 2021)</p> <p data-bbox="836 1574 1513 2038"> Gebrek(en): - verspreid komt enige scheurvorming voor; - van gevel no. 14 is door het verlagen van het maaiveld de spatplint niet meer hoog genoeg. Advies: Spatplint herstellen. Advies: Pleisterwerk deels vernieuwen tot een hoogte van circa 700 mm boven het maaiveld. Pleisterwerk doorzetten onder maaiveld tot een diepte van 400 mm. Voor aanbrengen van het pleisterwerk, het muurwerk goed reinigen en gebreken aan metselwerk en voegwerk herstellen. Nieuw pleisterwerk aanbrengen. Daar waar het pleisterwerk wordt aangebracht, het muurwerk minimaal één dag ervoor royaal voorbevochtigen. Vlak voor het aanbrengen van het </p>

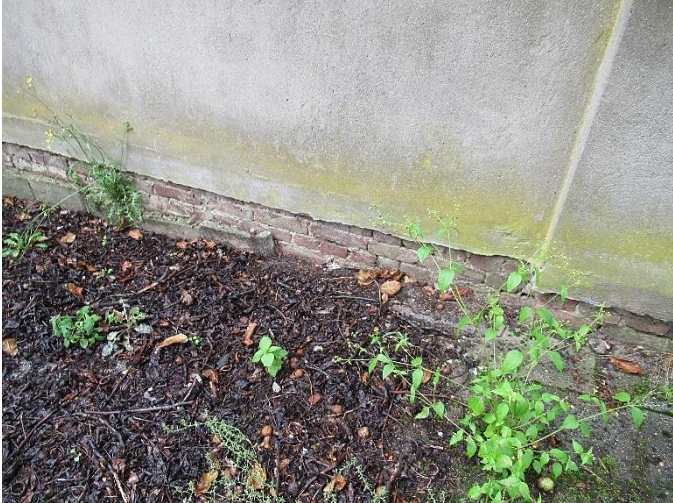
<p><i>gevel no. 14: spatplint niet laag genoeg aangebracht (foto 2021)</i></p> <p><u>Gebrek(en):</u> - verspreid komt enige scheurvorming voor.</p> <p><u>Gebrek(en):</u> - enkele binnenmuren zijn verzakt; - de muur aan de oostzijde onder dak no. 4-5 is flink gescheurd; - het metselwerk van gevel no. 1 is op zolderhoogte flink verzand; - in de keldermuur, tegen de trap, komt flinke zoutuitbloei voor.</p> <p><u>Advies:</u> Bij renovatie fundering versterken. <u>Advies:</u> Gevel no. 1 herstellen.</p>

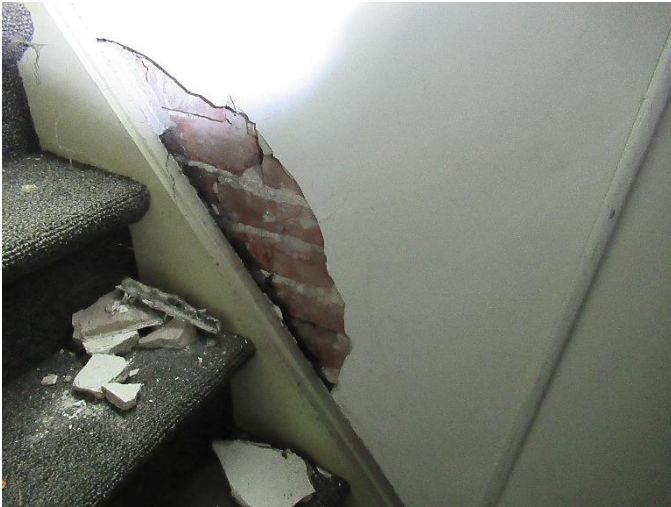
<p>losgekomen en weggevallen binnenpleisterwerk boven de trap (foto 2021)</p>	
<p>10. wandtegelwerk a) algemeen</p>	G

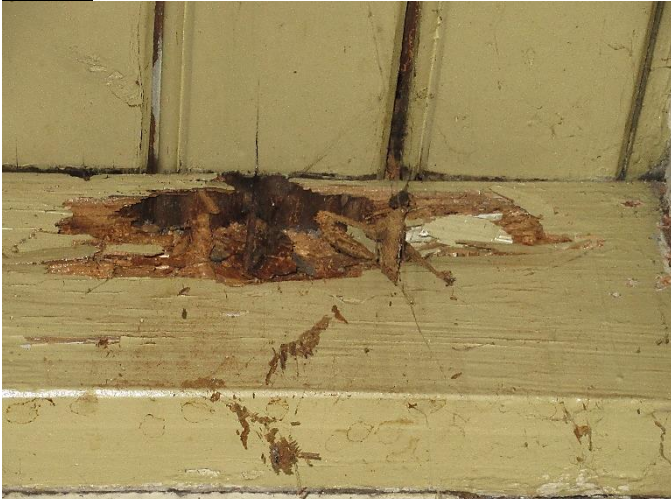
2. vloeren a) algemeen (hout)		R		Voor zover door de bekledingen controleerbaar. <u>Gebrek(en):</u> - de vloeren zijn in de loop der tijd vervormd; - de zoldervloer onder dak no. 8-9 is erg zwak uitgevoerd; - de vloerbalk onder dak no. 11 is, tegen gevel no. 4, flink ingerot en verzwakt.

<p>onder dak no. 11: vermolmde strijkbalk (foto 2021)</p>	
				<p>Advies: Matkaders vervangen en uitvoeren in roestbestendig materiaal.</p>

b) algemeen (tegels) c) matkaders huisnr. 1, 3 (tegels)	G		S	Voor zover zichtbaar. <u>Gebrek(en):</u> - aansluitend met de matkaders in beide entrees is de tegelvloer door roestvorming op het matkader flink beschadigd.	
				<p>Advies: Vloerbalk aanhelen.</p>

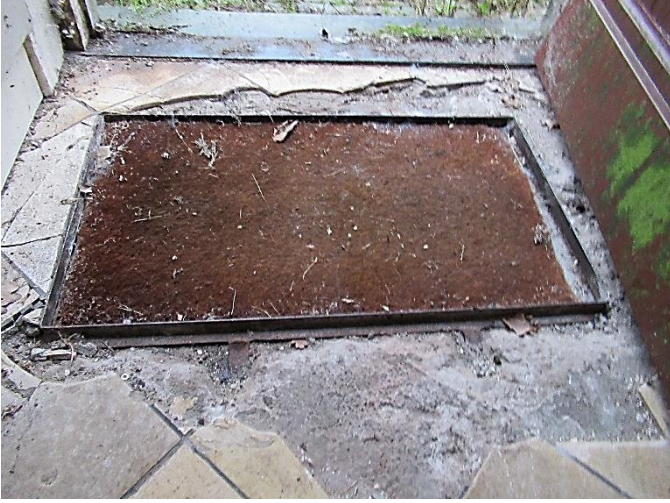
<p data-bbox="837 869 1513 936"><i>huisnr. 1: door roest beschadigd vloertegelwerk (foto 2021)</i></p>	
<p data-bbox="113 965 584 1032">3. gewelven a) algemeen</p>	G			<p data-bbox="831 999 1503 1133">Troggewelf op wilgentenen tussen houten balklaag gepleisterd. De keldergewelven zijn deels voorzien van een vlak plafond en niet te controleren.</p>	
<p data-bbox="113 1167 584 1223">V OVERIGE ONDERDELEN</p>					
<p data-bbox="113 1223 584 1301">1. buitenkozijnen a) algemeen (hout)</p>		R		<p data-bbox="831 1267 1503 1301"><u>Gebrek(en):</u></p> <ul data-bbox="831 1301 1503 1357" style="list-style-type: none"> - verspreid zijn de buitenkozijnen opgestopt en overschilderd. 	
<p data-bbox="113 1357 584 1435">b) woonhuis huisnr. 1 (hout) gevel no. 7 (hout)</p>			S	<p data-bbox="831 1402 1503 1536">Het houtvochtgehalte (gewichtshoeveelheid vocht die hout bevat, uitgedrukt als percentage van het droge gewicht van het hout) is plaatselijk hoger dan 21% (klasse 3 t/m 5), waardoor kans op houtrot bestaat.</p> <p data-bbox="831 1536 1503 1570"><u>Gebrek(en):</u></p> <ul data-bbox="831 1570 1503 1693" style="list-style-type: none"> - verspreid is een aantal buitenkozijnen flink ingerot; - bij enkele opgestopte en ingerotterte buitenkozijnen bedraagt het gemeten vochtpercentage ruim tussen de 26 en 43%. <p data-bbox="831 1693 1503 1767"><u>Advies: Buitenkozijnen deels aanhelen en deels vernieuwen.</u></p>

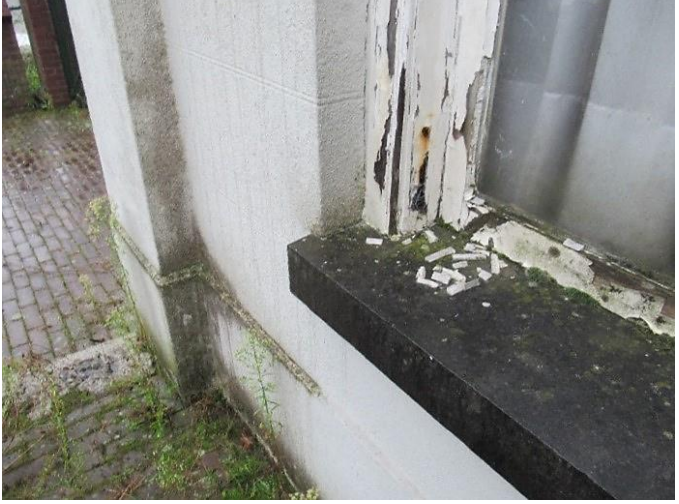
<p data-bbox="836 869 1517 929"><i>gevel no. 1: ingerotte buitenkozijnstijl (foto 2021)</i></p>

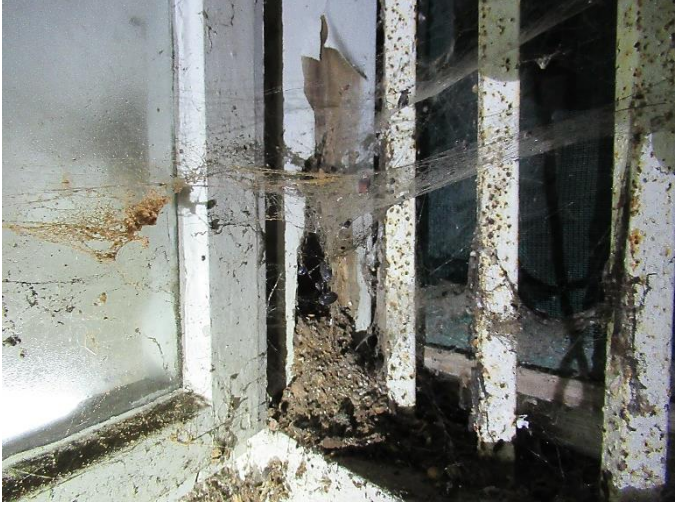
<p data-bbox="836 1438 1517 1498"><i>gevel no. 3: ingerot kelderkozijn (foto 2021)</i></p>

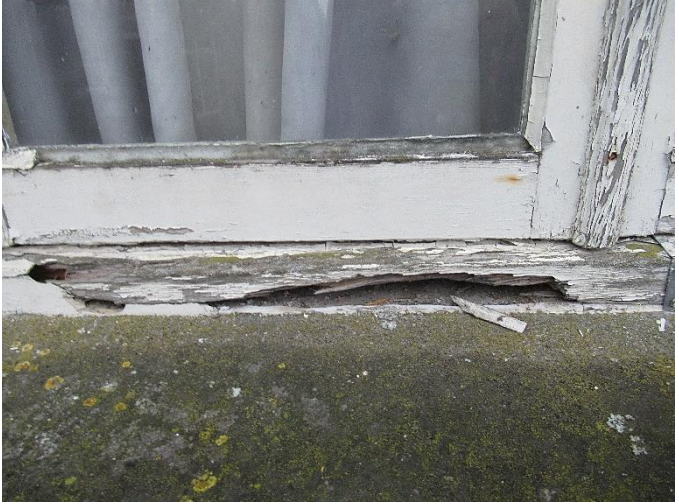
<p data-bbox="836 2007 1517 2038"><i>gevel no. 2: ingerotte buitenkozijndorpel (foto 2021)</i></p>

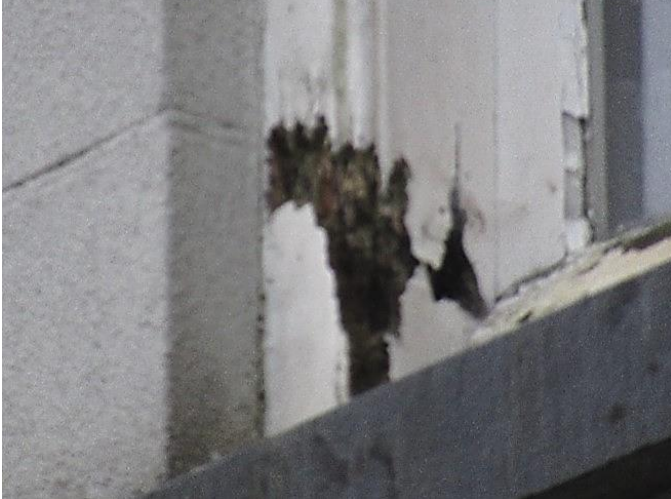
<p data-bbox="836 869 1417 931">gevel no. 1: ingerot buitenraamkozijn verdieping (foto 2021)</p> <p data-bbox="836 1070 979 1102"><u>Gebrek(en):</u></p> <ul data-bbox="836 1106 1501 1205" style="list-style-type: none"> - verspreid zijn de verbindingen enigszins losgekomen en zijn enkele buitenramen ingerot; - het linkerbuitenraam in gevel no. 20 is flink ingerot. <p data-bbox="836 1209 1417 1240"><u>Advies:</u> <i>Ramen restaureren en deels vervangen.</i></p> <p data-bbox="836 1245 1497 1402"><u>Advies:</u> <i>Ingerot houtwerk, droogscheuren en openstaande houtverbindingen voldoende uitfrezen en met een blijvend elastische en goed hechtende twee-componenten reparatiemassa op basis van epoxy herstellen.</i></p> <p data-bbox="836 1406 1334 1438"><i>Grote delen ingerot houtwerk vervangen.</i></p>

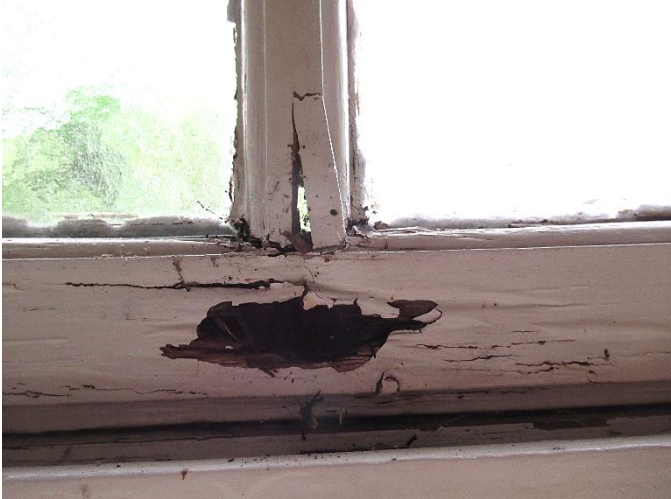
<p data-bbox="836 1944 1366 1975">gevel no. 20: ingerot buitenraam (foto 2021)</p> <p data-bbox="836 2011 979 2042"><u>Gebrek(en):</u></p>

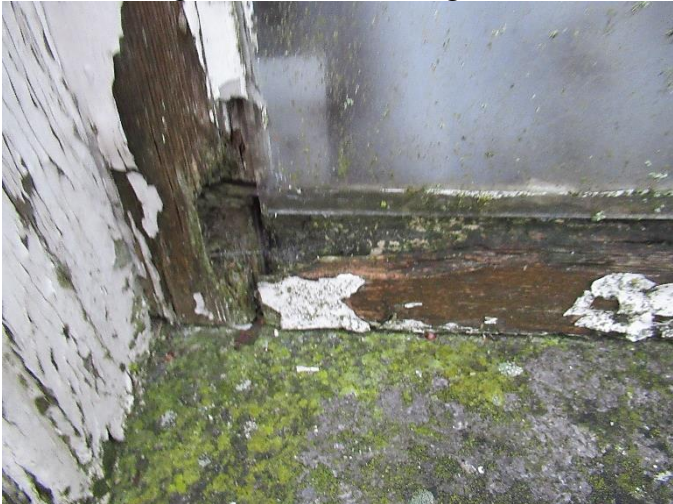
<p><i>gevel no. 1: ingerot buitenraam begane grond (foto 2021)</i></p> <p><u>Gebrek(en):</u></p> <ul style="list-style-type: none"> - van de voordeur in gevel no. 1 is de weldorpel in 2013 provisorisch vervangen. De buitendeur is aan de onderzijde enigszins ingerot; - de buitendeur in gevel no. 11 is aan de onderzijde enigszins ingerot; - de buitendeur in gevel no. 13 is aan de onderzijde enigszins ingerot; - de buitendeur in gevel no. 16 is ingerot. <p><u>Advies:</u> Buitendeuren opstoppen / aanhelen.</p>

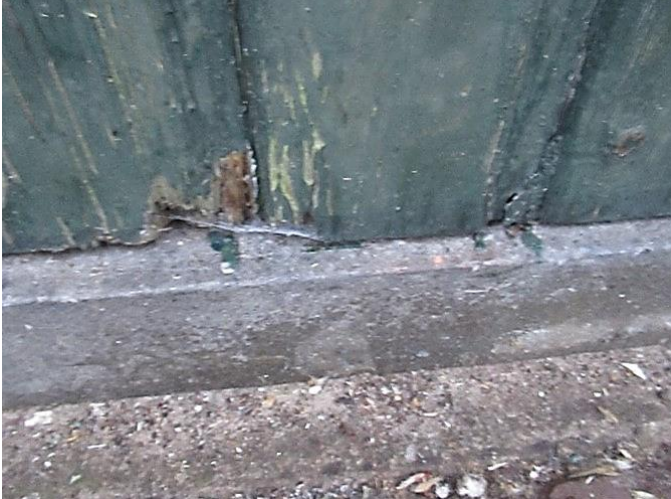
<p data-bbox="836 869 1513 900"><i>gevel no. 13: buitendeur onderaan ingerot (foto 2021)</i></p> <p data-bbox="836 972 1513 1003"><u>Gebrek(en):</u></p> <ul data-bbox="836 1008 1513 1133" style="list-style-type: none"> - verspreid is een enkele binnendeur vervormd; - enkele binnendeuren klemmen; - onder dak no. 8, 9 zijn enkele binnendeuren vernield. <p data-bbox="836 1137 1513 1169"><u>Advies: Deuren herstellen.</u></p> <p data-bbox="836 1173 1513 1335"><u>Advies: Omtrekspeeling binnendeuren herstellen. Eerst controleren of de scharnieren moeten worden vervangen of worden bijgesteld. Vervolgens indien nodig de omtrekspeeling corrigeren door afschaven van hout.</u></p>

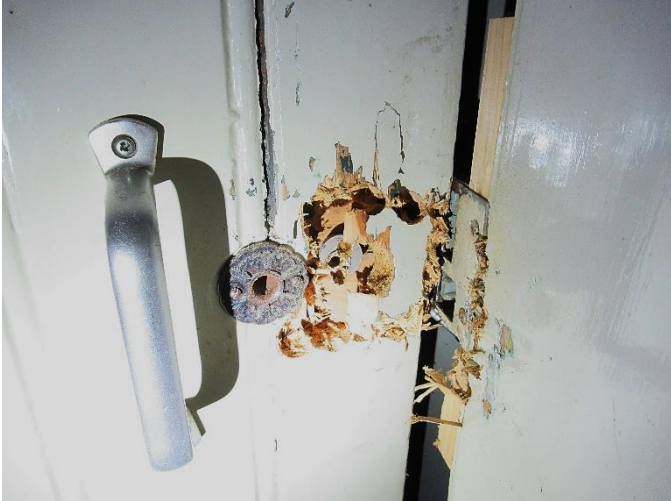
<p data-bbox="836 1843 1513 1874"><i>deur door vandalen vernield (foto 2021)</i></p>	
7. binnenvensterluiken a) algemeen (hout)	G			<u>Gebrek(en):</u>

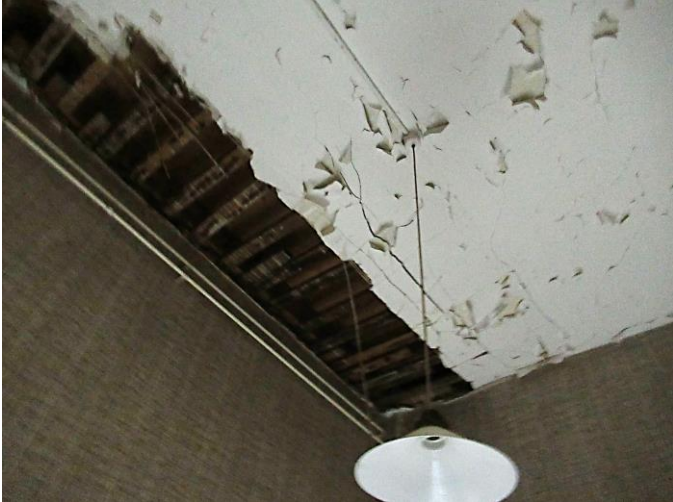
Rubriek	Kwalificatie*			Toelichting	object no. 1047
				<p>- één luik in gevel no. 3 is flink beschadigd. Advies: Beschadigd luik herstellen.</p>   <p>(foto 2021)</p>	
<p>8. plafonds a) algemeen (pleisterwerk)</p>		R		<p><u>Gebrek(en):</u></p> <ul style="list-style-type: none"> - verspreid komt enige scheurvorming voor en sporen van eerdere lekkages; - in de kelder is een klein deel van het plafond (steengaas) verwijderd. <p>Advies: Plafonds herstellen en bevestiging van ondergrond (rietmatten) nazien.</p>   <p>kelder plafond (foto 2021)</p>	
<p>b) woonhuis huisnr. 1 (pleisterwerk)</p>			S	<p><u>Gebrek(en):</u></p> <ul style="list-style-type: none"> - verspreid komt flinke scheurvorming voor en mogelijk zijn de bevestigingen van de rietmatten doorgeroest; - in de kamer aan de oostzijde is van een plafond de rietmat losgekomen en grotendeels wegevalen.

<p><i>beschadigd plafond kamer begane grond van woonhuis (foto 2021)</i></p>

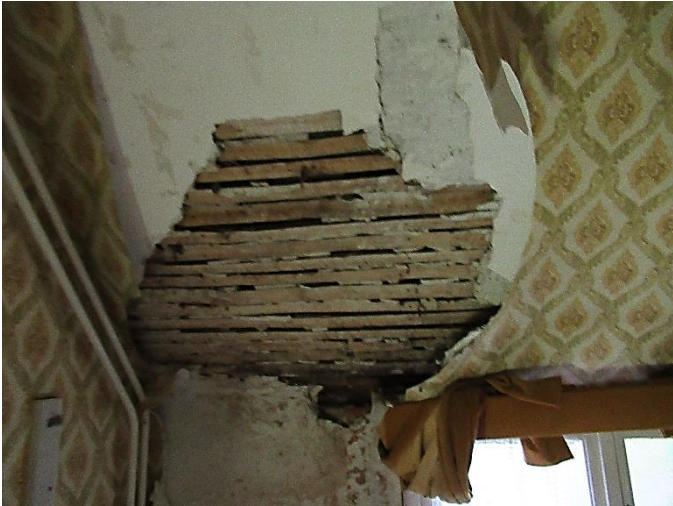
<p><i>verdieping: beschadigd plafond (foto 2021)</i></p> <p><u>Gebrek(en):</u></p> <ul style="list-style-type: none"> - enkele platen zijn enigszins beschadigd. <p><u>Gebrek(en):</u></p> <ul style="list-style-type: none"> - de oude zachtboardplafonds onder dak no. 4-5 zijn deels losgekomen van het rachelwerk en plaatselijk weggevallen. Onder deze plafonds zijn systeemplafonds aangebracht. - zachtboardplafonds zijn zeer brandgevaarlijk. <p><u>Advies:</u> Zachtboard plafonds vervangen door bijvoorbeeld gipsplaten.</p>

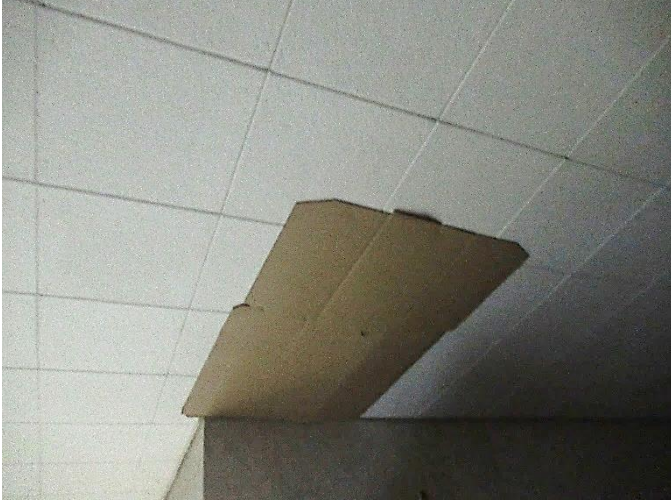
<p data-bbox="836 869 1514 907"><i>plafond beschadigd (foto 2021)</i></p> <p data-bbox="836 1003 1514 1108"><u>Gebrek(en):</u> - in de keldertrap komt actieve houtworm voor. Advies: <i>Houtworm bestrijden.</i></p>	
10. interieur a) algemeen b) keldermeubilair

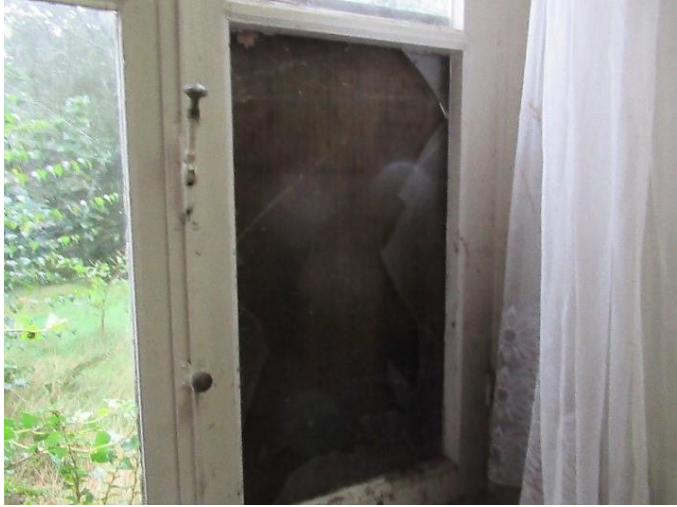
Rubriek	Kwalificatie*			Toelichting	object no. 1047	
<p>VI BEGLAZING</p> <p>1. enkel blank glas a) algemeen</p>	G			<p><u>Gebrek(en):</u></p> <ul style="list-style-type: none"> - in gevel no. 3 is één ruit stuk; - op de verdieping in gevel no. 1 is één ruit stuk; - in het kelderraam is één ruit stuk. <p><i>Advies: Gescheurde / kapotte ruiten vervangen.</i></p>

<p>gevel no. 3: ruit stuk (foto 2021)</p>		
<p>2. glasaansluiting binnenzijde a) algemeen (kit)</p>				S	<p><u>Gebrek(en):</u></p> <ul style="list-style-type: none"> - met uitzondering van de buitenramen in gevel no. 9, 11 en 13, is het kitrand en/of welpasta los en/of verdroogd. <p><i>Advies: Na herstel houtwerk en opnieuw zetten van de beglazing, de kitranden vervangen.</i></p>	
<p>3. glasaansluiting buitenzijde a) algemeen (stopverf)</p>				S	<p>Een defecte glasafdichting beïnvloedt de duurzaamheid van het hout en het verfsysteem.</p> <p><u>Gebrek(en):</u></p> <ul style="list-style-type: none"> - de stopverf is versteend en/of gescheurd en deels weggevallen. <p><i>Advies: Gescheurde, versteende en loszittende stopverfzomen uithakken en glassponning uitzuiveren. Houten sponningen tweemaal met een lijvige grondverf voorbehandelen, om het hout en houtverbindingen te beschermen en het intrekken van olie uit de stopverf tegen te gaan. Stalen sponningen goed ontroesten en conserveren. Sponningen afstoppen met lijnoliestopverf en deze minimaal 4 weken laten uitharden voor het overschilderen. Het schilderwerk binnen en buiten 2 mm opzetten tegen het glas. Het is duurzamer om de stopverfranden te vervangen</i></p>
