INSPECTIE RAPPORT 2021

NB1047
Vm. Schoolcomplex
De Hoge Weg 1-3
6026 RW Maarheeze

Objectnummer : 1047
Rijksmonument nummer : 518890
Object : Voormalig Schoolcomplex
Gelegen te : Maarheeze (Cranendonck), De Hoge Weg 1-1a-3
Eigenaar/abonnee : Lammers Real Estate,
Adres : Oude Graaf 10, 6002 NL Weert

Inspectiedatum : 15 september 2021
Inspectie uitgevoerd door :
Opmerkingen : Eenmalige inspectie.
Voor gevel no. 3 is de houten afdekking op de kelderkoekoek flink rot, hetgeen gevaar kan opleveren voor personen.

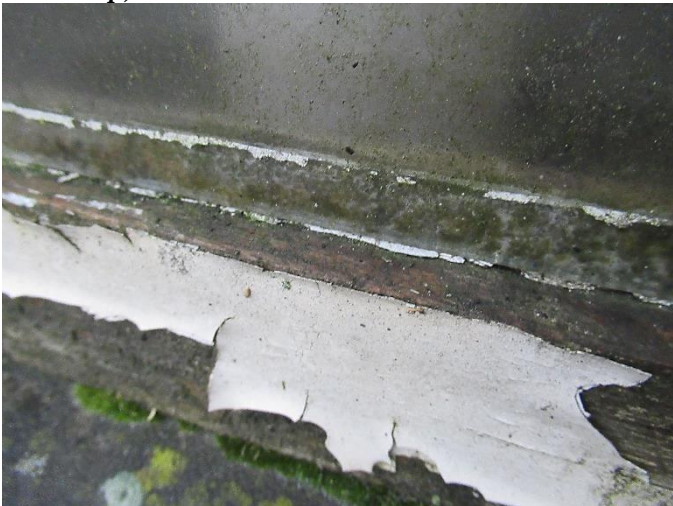
<p>stopverf weggevallen (foto 2021)</p> <p>S <u>Gebreken</u>:</p> <ul style="list-style-type: none"> - met uitzondering van de gootlijst onder goot no. 1 is het buitenschilderwerk verweerd, vervuild, gescheurd en verspreid gebladderd; <p><u>Advies:</u> Buitenschilderwerk uitvoeren.</p> <p><u>Advies:</u> Ingerot houtwerk, droogscheuren en openstaande houtverbindingen voldoende uitfrezen en met een blijvend elastische en goed hechtende twee-componenten reparatiemassa op basis van epoxy herstellen.</p> <p><u>Grote delen ingerot houtwerk vervangen.</u></p> <p><u>Advies:</u> Ter plaatse van het houtvochtgehalte groter dan 21% alle bestaande verflagen verwijderen en de oorzaak van het hoge vochtgehalte wegnemen, zoals bijvoorbeeld defecte glasafdichting/verbindingen etc. Het hout met grondverf laten herstellen (reconditioneren) tot een normaal houtvochtgehalte is bereikt van kleiner dan 18%.</p> <p><u>Advies:</u> Het schilderwerk regelmatig, bijvoorbeeld met het reinigen van het glas, schoonmaken. Hiermee wordt voorkomen dat door het indringen van vervuilde stoffen de verf wordt aangetast.</p>

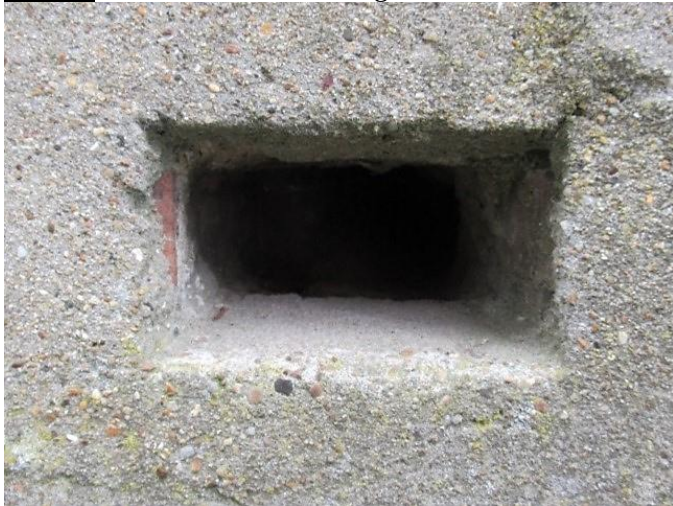
3. muurroosters					
a) algemeen				R	<u>Gebrek(en):</u> - de muurroosters in gevel no. 2 vertonen roestvorming; - in gevel no. 2 zijn enkele muurroosters weggefallen. <u>Advies: Muurroosters ontroesten en schilderen / vernieuwen.</u>

<p>gevel no. 2: muurrooster weggevallen (foto 2021)</p> <p><u>Gebrek(en):</u> - de diefijzers in de kelder vertonen roestvorming. <u>Advies: Diefijzers ontroesten en schilderen.</u></p>

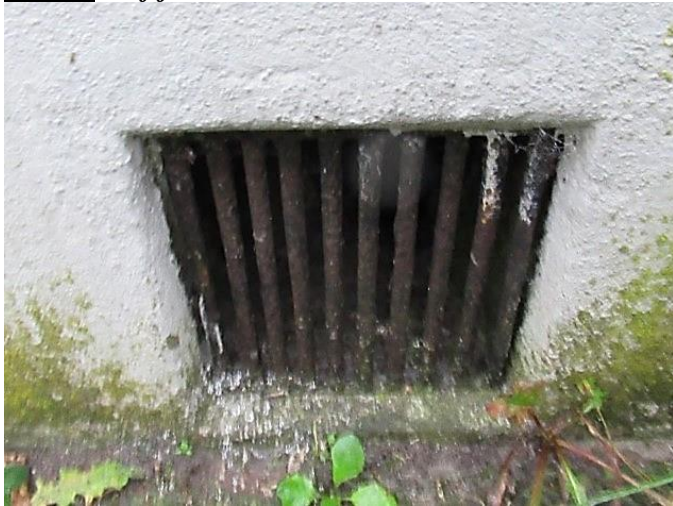
<p>gevel no. 3: roestige diefijzers (foto 2021)</p>	
5. rooster kelderkoekoek a) gevel no. 3			S	<p><u>Gebrek(en):</u> - van het rooster is alleen het kader aanwezig. De kelderkoekoek is nu met een houten plaat dichtgelegd, welke flink verweerd en rot is. Hierdoor is een onveilige situatie ontstaan; - het kader is flink roestig. <u>Advies: Rooster vernieuwen.</u></p>

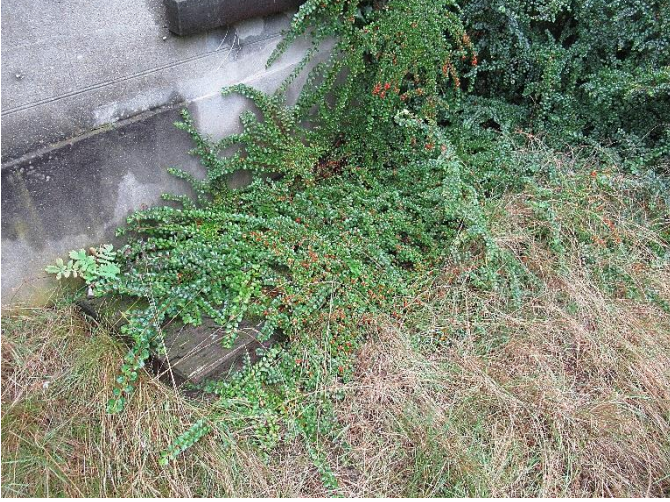
<p data-bbox="837 869 1513 936">voor gevel no. 3: onveilige situatie kelderkoekoek (foto 2021)</p>	
<p data-bbox="113 996 584 1064">X BEREIKBAARHEID / TOEGANKELIJKHEID</p>					
<p data-bbox="113 1064 584 1265">1. buitenzijde a) algemeen</p>		R		<p data-bbox="831 1064 1503 1265">De daken en goten zijn bereikbaar met de tweedelige ladder. Reparatiewerkzaamheden op de hogere dakdelen kunnen deels met behulp van veiligheidslijnen en dakladders uitgevoerd worden.</p>	
<p data-bbox="113 1265 584 1599">2. binnenzijde a) algemeen</p>		G		<p data-bbox="831 1265 1503 1599">Kapruimte dak no. 4 t/m 7 zijn bereikbaar via woonhuis nr. 1. Kapruimte dak no. 8-9 is bereikbaar via plafondluik. In 2016 is onder dak no. 6-7 een loopbrug aangebracht. <u>Gebreken</u>: - onder dak no. 4-5 zijn onvoldoende en provisorische loopbruggen aangebracht. <i>Advies: Deugdelijke loopbruggen onder dak no. 4-5 aanbrengen met aan beide zijden leuning.</i></p>

- **koekoekrooster aanbrengen**
- voldoende rookmelders aanbrengen
- voldoende brandblusmiddelen aanbrengen
- risico-analyse asbestverdacht materiaal laten uitvoeren

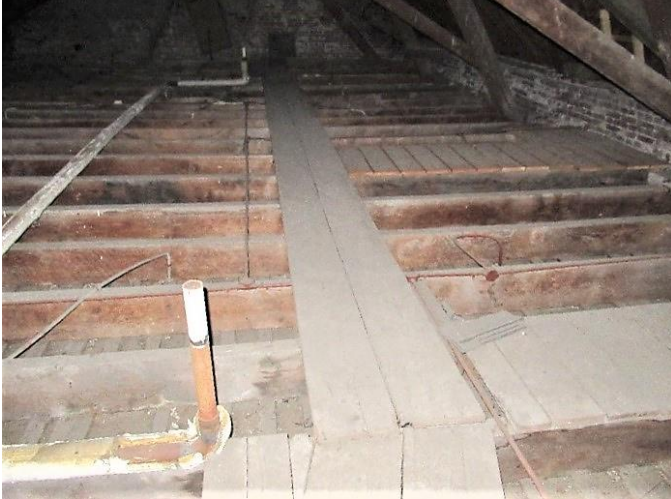
<p data-bbox="836 869 1422 902">geen leuningen langs de loopbruggen (foto 2021)</p>	
XI DIVERSEN
