INFORMATIEBLAD

Asbestinventarisatie o.b.v. het Certificatieschema voor het
Procescertificaat Asbestinventarisatie, zoals opgenomen in artikel
1.5a, onderdeel c, van het Arbeidsomstandighedenbesluit

Locatie : Voorsterweg 62
6971 KB Brummen
Omschrijving : boerderij met schuren
Opdrachtgever : Provincie Gelderland
Postbus 9090
6800 GX Arnhem

Datum rapportage : 19 maart 2022
Datum uitvoering : 16 maart 2022
Datum autorisatie : 19 maart 2022
Vervaldatum : 19 maart 2025

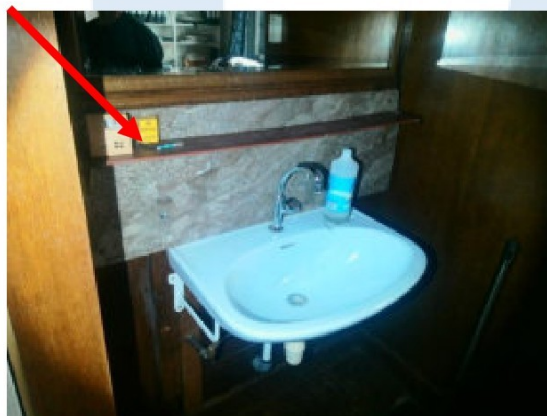
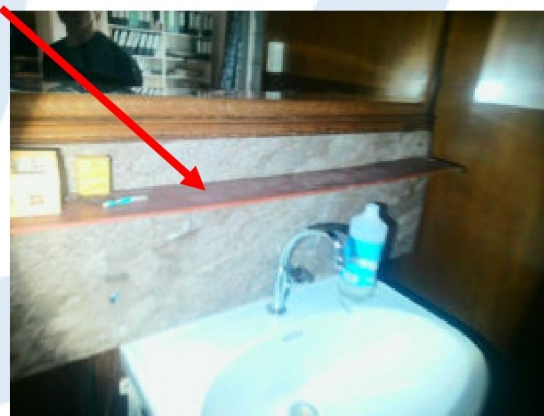
Bronnummer	1
Bron	Aflegplank wastafel slaapkamer
Monsternummer	M1
Locatie	Boerderij
Materiaal	Asbestcement vlakke plaat
Certificaatnummer	2203-1839
Percentages (%)	Chrysotiel 10 - 15 %
Hoeveelheid	1 x 1 m ¹
Bevestigingsmethode	Los
Binding	Hechtgebonden
Mate verweerdheid	Niet verweerd
Mate beschadiging	Niet beschadigd
Risicoklasse	1
Saneringstype	Los asbesthoudend materiaal direct verpakken
Bereikbaarheid	Goed
Saneringsurgentie	Saneren op korte termijn is niet noodzakelijk. Geadviseerd wordt het materiaal vóór sloop- en/of renovatiewerkzaamheden te saneren
Opmerkingen

Foto 1 | Aflegplank wastafel slaapkamer

Foto 2 | Aflegplank wastafel slaapkamer

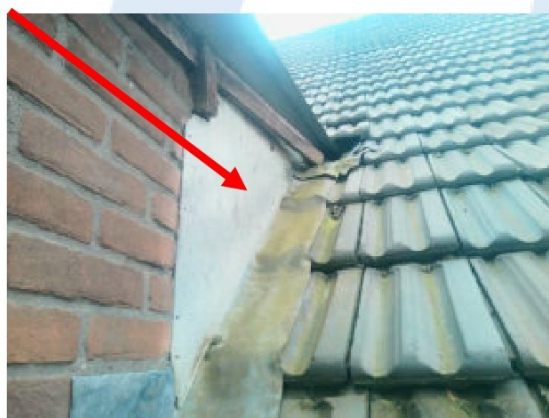
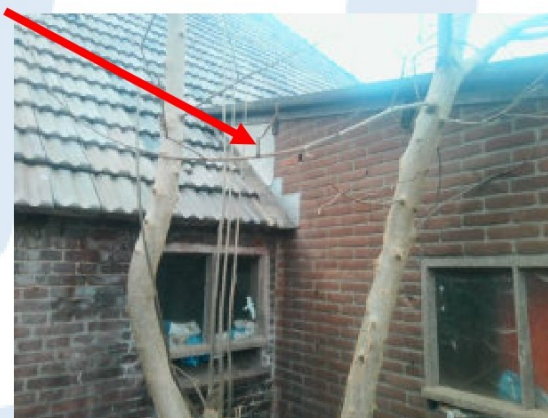
Bronnummer	2
Bron	Plaatje tegen gevel
Monsternummer	M2 (VM1, VM2)

Locatie	Schuur a
Materiaal	Asbestcement vlakke plaat
Certificaatnummer	2203-1839
Percentages (%)	Chrysotiel 5 - 10 %
Hoeveelheid	2 x 0,35 m ²
Bevestigingsmethode	Gespijkerd
Binding	Hechtgebonden
Mate verweerdheid	Licht verweerd
Mate beschadiging	Licht beschadigd
Risicoklasse	2
Saneringstype	Open lucht met de best bestaande technieken
Bereikbaarheid	Goed
Saneringsurgentie	Saneren op korte termijn is niet noodzakelijk. Geadviseerd wordt het materiaal vóór sloopen/of renovatiewerkzaamheden te saneren
Opmerkingen

Foto 3 | Plaatje tegen gevel

Foto 4 | Plaatje tegen gevel

Adres	Voorsterweg 62, Brummen
Projectcode	22BV23066
Projectnaam	Voorsterweg 62 Brummen
Broncode	2
Bronnaam	Plaatje tegen gevel

Productspecificatie	Asbestcement vlakke plaat
Hechtgebondenheid	Hechtgebonden
Hoeveelheid asbest	0,7 m²
Percentage Chrysotiel	5 - 10 %
Percentage Amfibool asbest	< 0.1 % (niet aantoonbaar)
Analysecertificaatnummer	2203-1839

Bevestiging	Gespijkerd
Binnen / buiten	Buiten
Beschadiging	Licht
Verweerdheid	Licht

Risicoklasse	2
Gebruikte versie classificatiemodel	SMART 2.4 12112021 (ingangsdatum 12-11-2021)

Het werkgebied dient afgezet/gemarkeerd te worden.

Er dient een eindcontrole door een RvA geaccrediteerde (ISO 17020) inspectie-instelling volgens NEN 2990, onderdeel visuele inspectie, te worden uitgevoerd.

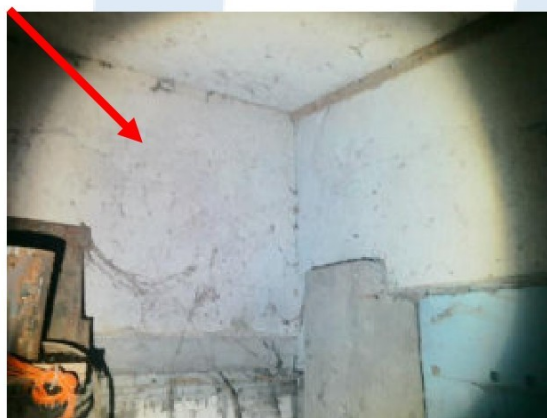
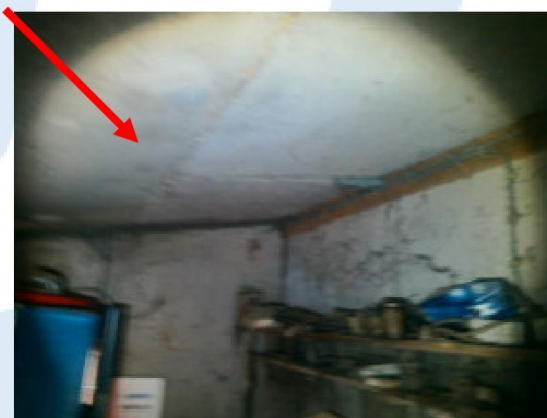
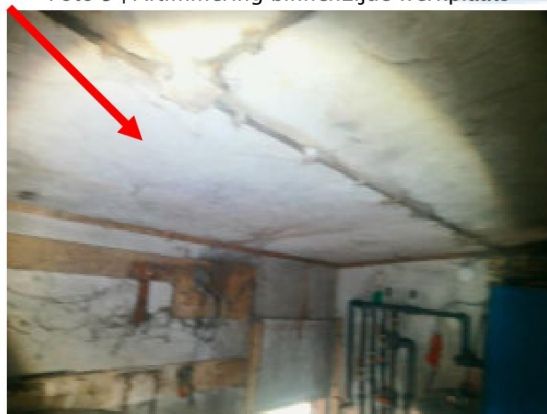
Bronnummer	3
Bron	Aftimmering binnenzijde werkplaats
Monsternummer	VM1

Locatie	Schuur a
Materiaal	Asbestcement vlakke plaat
Certificaatnummer	2203-1839
Percentages (%)	het betreft hier gelijkwaardig of identiek materiaal als monster M2 Chrysotiel 5 - 10 %
Hoeveelheid	1 x 33 m ²
Bevestigingsmethode	Gespijkerd
Binding	Hechtgebonden
Mate verweerdheid	Licht verweerd
Mate beschadiging	Licht beschadigd
Risicoklasse	2
Saneringstype	Containment met de best bestaande technieken
Bereikbaarheid	Goed
Saneringsurgentie	Saneren op korte termijn is niet noodzakelijk. Geadviseerd wordt het materiaal vóór sloopen/of renovatiewerkzaamheden te saneren
Opmerkingen

Foto 5 | Aftimmering binnenzijde werkplaats

Foto 6 | Aftimmering binnenzijde werkplaats

Foto 7 | Aftimmering binnenzijde werkplaats

Adres	Voorsterweg 62, Brummen
Projectcode	22BV23066
Projectnaam	Voorsterweg 62 Brummen
Broncode	3
Bronnaam	Aftimmering binnenzijde werkplaats

Productspecificatie	Asbestcement vlakke plaat
Hechtgebondenheid	Hechtgebonden
Hoeveelheid asbest	33 m²
Percentage Chrysotiel	5 - 10 %
Percentage Amfibool asbest	< 0.1 % (niet aantoonbaar)
Analysecertificaatnummer	2203-1839

Bevestiging	Gespijkerd
Binnen / buiten	Binnen
Beschadiging	Licht
Verweerdheid	Licht

Risicoklasse	2
Gebruikte versie classificatiemodel	SMART 2.4 12112021 (ingangsdatum 12-11-2021)

Voorafgaand aan de werkzaamheden dient een containment te worden ingericht conform het certificatieschema.

Er dient een eindcontrole door een RvA geaccrediteerde (ISO 17020) inspectie-instelling volgens NEN 2990, onderdeel visuele inspectie en onderdeel luchtmetingen, te worden uitgevoerd.

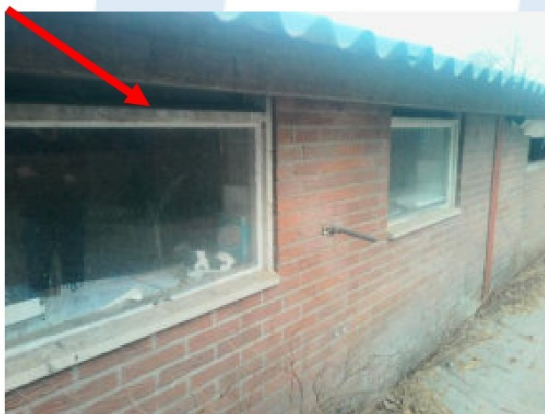
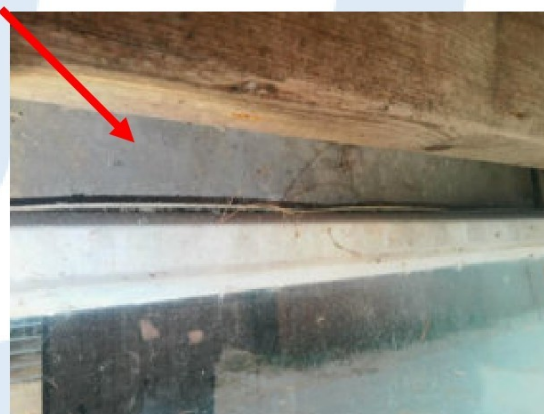
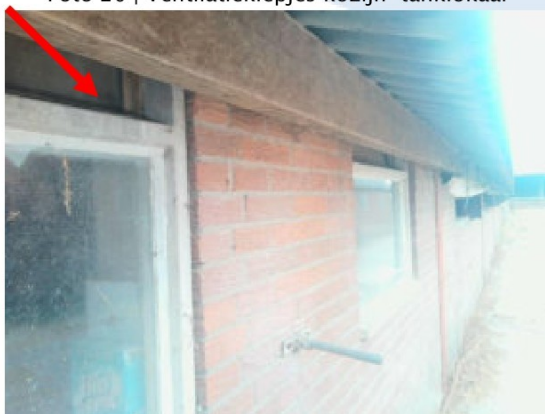
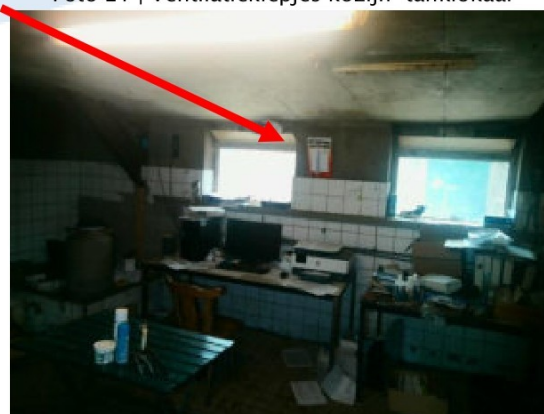
Bronnummer	7
Bron	Ventilatieklepjes kozijn tanklokaal
Monsternummer	VM2

Locatie	Schuur c
Materiaal	Asbestcement vlakke plaat
Certificaatnummer	2203-1839
Percentages (%)	het betreft hier gelijkwaardig of identiek materiaal als monster M2 Chrysotiel 5 - 10 %
Hoeveelheid	1 x 2 stuk(s)
Bevestigingsmethode	Los
Binding	Hechtgebonden
Mate verweerdheid	Niet verweerd
Mate beschadiging	Niet beschadigd
Risicoklasse	1
Saneringstype	Los asbesthoudend materiaal direct verpakken
Bereikbaarheid	Goed
Saneringsurgentie	Saneren op korte termijn is niet noodzakelijk. Geadviseerd wordt het materiaal vóór sloop- en/of renovatiewerkzaamheden te saneren
Opmerkingen

Foto 20 | Ventilatieklepjes kozijn tanklokaal

Foto 21 | Ventilatieklepjes kozijn tanklokaal

Foto 22 | Ventilatieklepjes kozijn tanklokaal

Foto 23 | Ventilatieklepjes kozijn tanklokaal

Adres	Voorsterweg 62, Brummen
Projectcode	22BV23066
Projectnaam	Voorsterweg 62 Brummen
Broncode	7
Bronnaam	Ventilatieklepjes kozijn tanklokaal

Bevestiging	Los
Binnen / buiten	Binnen
Beschadiging	Niet
Verweerdheid	Niet

Handeling	Los asbesthoudend materiaal direct verpakken
-----------	--

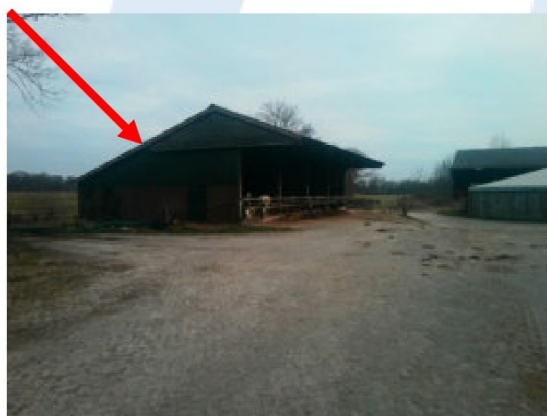
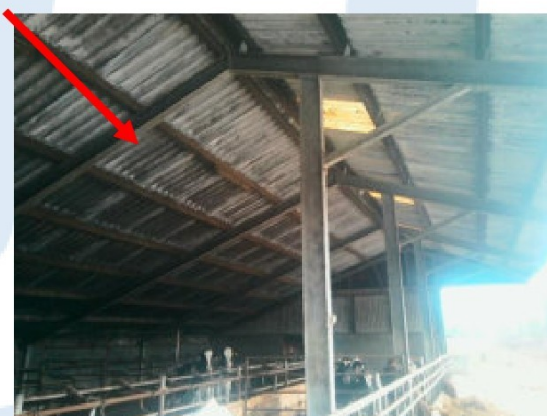
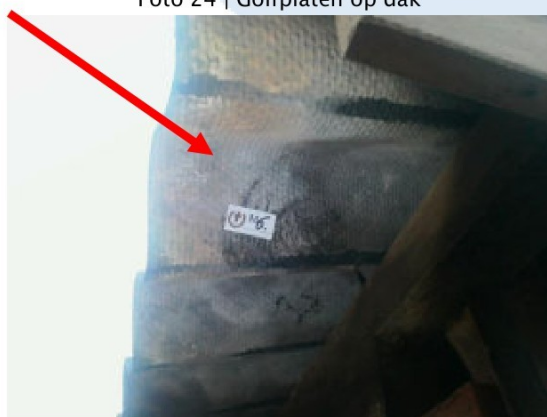
Bronnummer	8
Bron	Golfplaten op dak
Monsternummer	M6

Locatie	Schuur d
Materiaal	Asbestcement golfplaat
Certificaatnummer	2203-1839
Percentages (%)	Chrysotiel 10 - 15 %
Hoeveelheid	1 x 302 m ²
Bevestigingsmethode	Geschroefd
Binding	Hechtgebonden
Mate verweerdheid	Niet verweerd
Mate beschadiging	Niet beschadigd
Risicoklasse	2
Saneringstype	Open lucht met de best bestaande technieken
Bereikbaarheid	Goed
Saneringsurgentie	Saneren op korte termijn is niet noodzakelijk. Geadviseerd wordt het materiaal vóór sloopen/of renovatiewerkzaamheden te saneren
Opmerkingen

Foto 24 | Golfplaten op dak

Foto 25 | Golfplaten op dak

Foto 26 | Golfplaten op dak

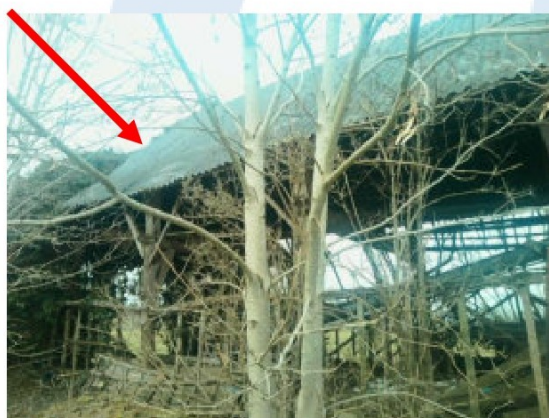
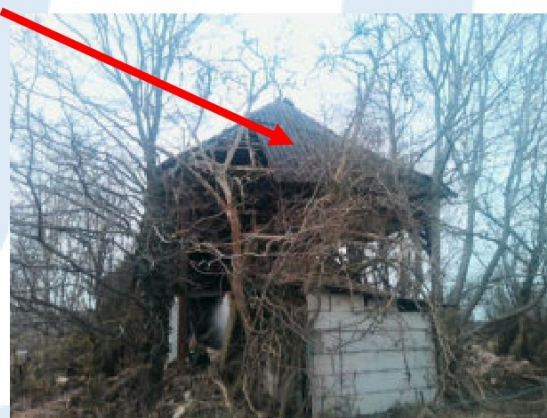
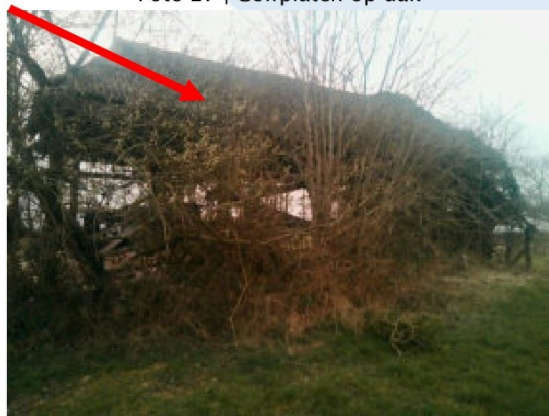
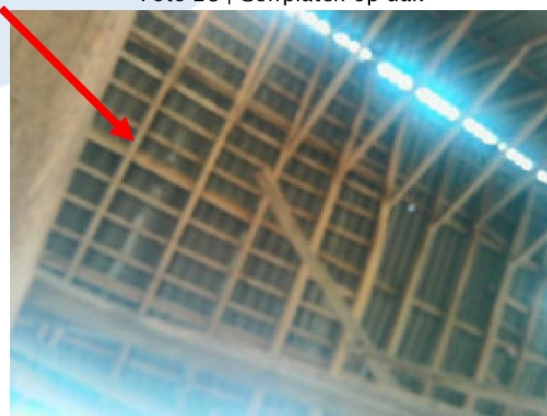
Bronnummer	9
Bron	Golfplaten op dak
Monsternummer	M7 (VM3)

Locatie	Bouwval
Materiaal	Asbestcement golfplaat
Certificaatnummer	2203-1839
Percentages (%)	Chrysotiel 10 - 15 %
Hoeveelheid	1 x 200 m ²
Bevestigingsmethode	Geschroefd
Binding	Hechtgebonden
Mate verweerdheid	Niet verweerd
Mate beschadiging	Niet beschadigd
Risicoklasse	2
Saneringstype	Open lucht met de best bestaande technieken
Bereikbaarheid	Goed
Saneringsurgentie	Saneren op korte termijn is niet noodzakelijk. Geadviseerd wordt het materiaal vóór sloop- en/of renovatiewerkzaamheden te saneren
Opmerkingen

Foto 27 | Golfplaten op dak

Foto 28 | Golfplaten op dak

Foto 29 | Golfplaten op dak

Foto 30 | Golfplaten op dak

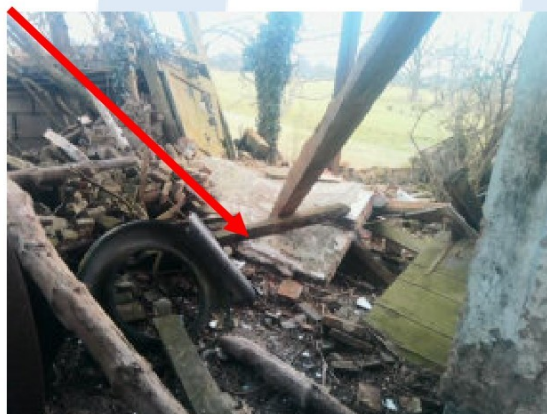
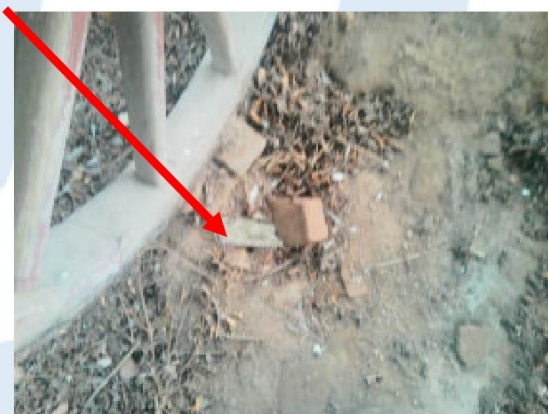
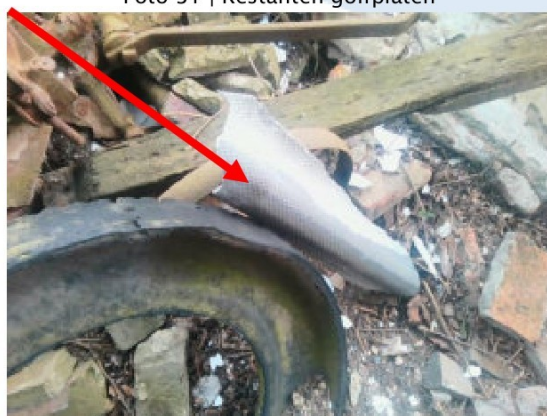
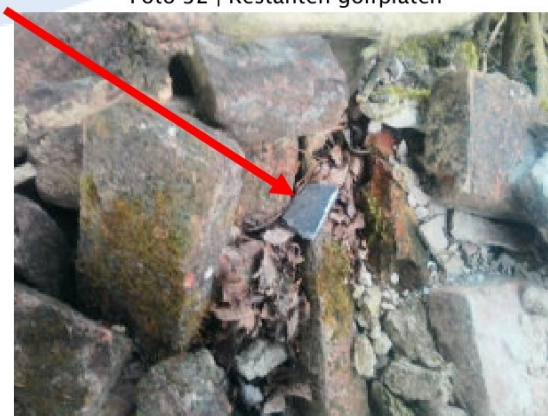
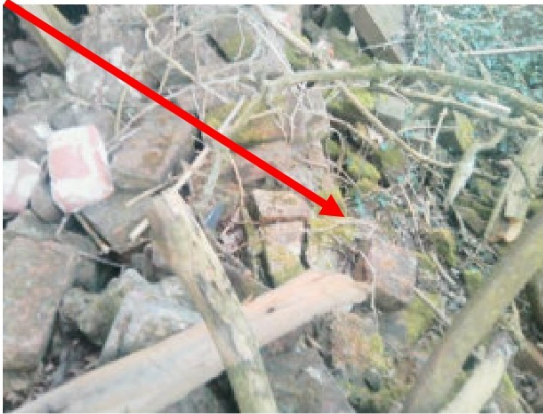
Bronnummer	10
Bron	Restanten golfplaten
Monsternummer	VM3

Locatie	Bouwval
Materiaal	Asbestcement golfplaat
Certificaatnummer	2203-1839
Percentages (%)	het betreft hier gelijkwaardig of identiek materiaal als monster M7 Chrysotiel 10 - 15 %
Hoeveelheid	1 x 1 m ²
Bevestigingsmethode	Los
Binding	Hechtgebonden
Mate verweerdheid	Niet verweerd
Mate beschadiging	Niet beschadigd
Risicoklasse	2
Saneringstype	Open lucht met de best bestaande technieken
Bereikbaarheid	Goed
Saneringsurgentie	Saneren op korte termijn is niet noodzakelijk. Geadviseerd wordt het materiaal vóór sloop- en/of renovatiewerkzaamheden te saneren
Opmerkingen	verspreid over 10 m ²

Foto 31 | Restanten golfplaten

Foto 32 | Restanten golfplaten

Foto 33 | Restanten golfplaten

Foto 34 | Restanten golfplaten

Foto 35 | Restanten golfplaten

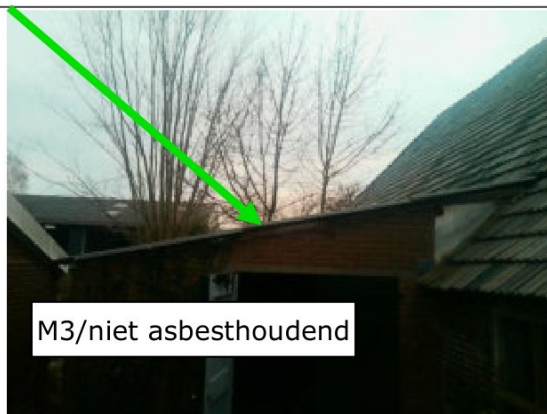
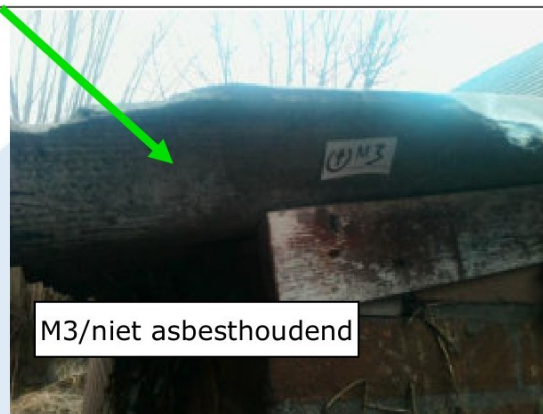
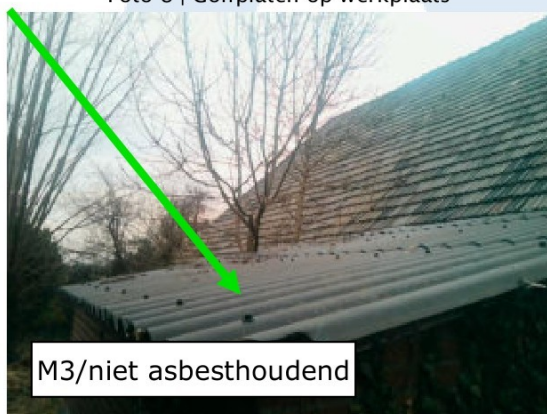
Bronnummer	4
Bron	Golfplaten op werkplaats
Monsternummer	M3

Foto 8 | Golfplaten op werkplaats

Foto 9 | Golfplaten op werkplaats

Foto 10 | Golfplaten op werkplaats

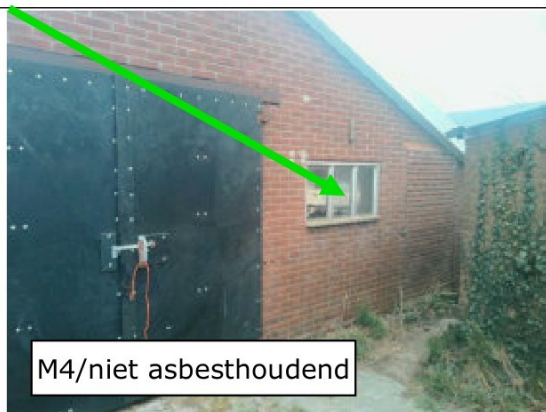
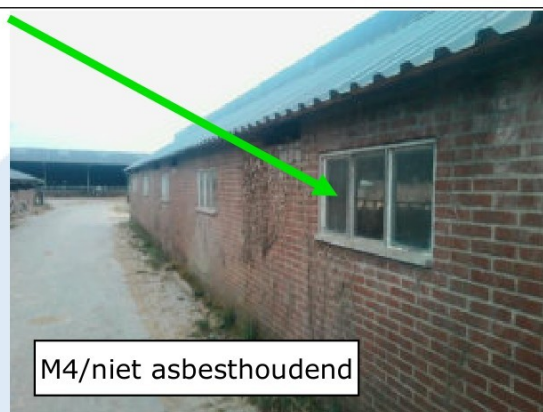
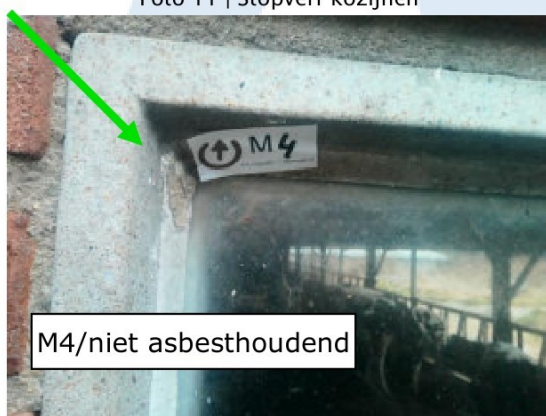
Bronnummer	5
Bron	Stopverf kozijnen
Monsternummer	M4

Foto 11 | Stopverf kozijnen

Foto 12 | Stopverf kozijnen

Foto 13 | Stopverf kozijnen

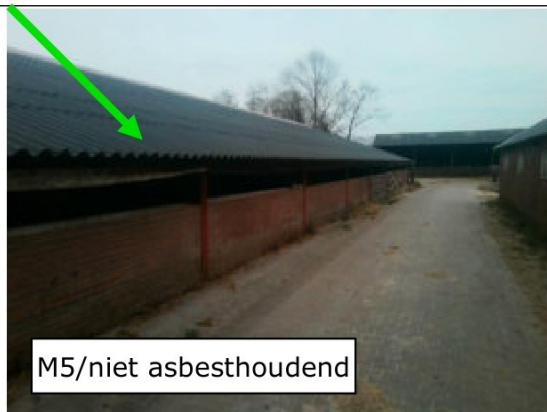
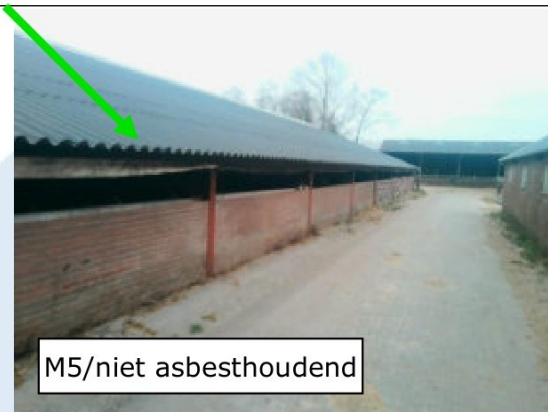
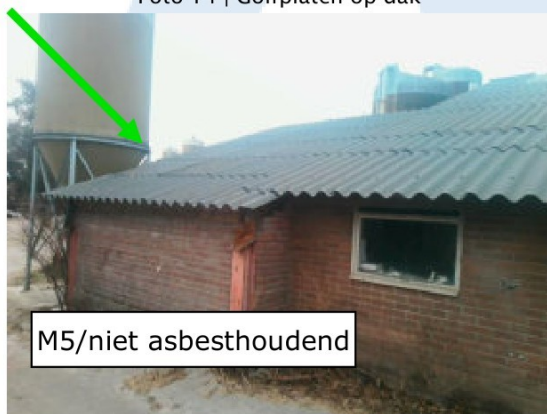
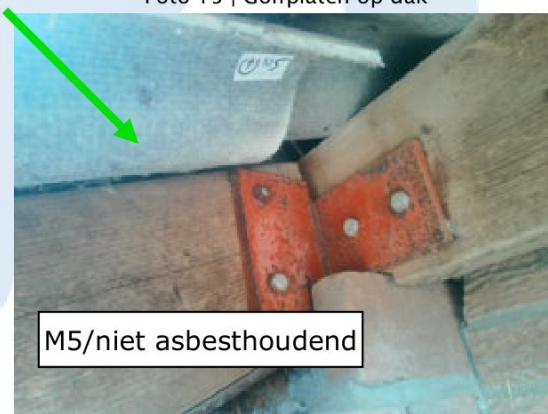
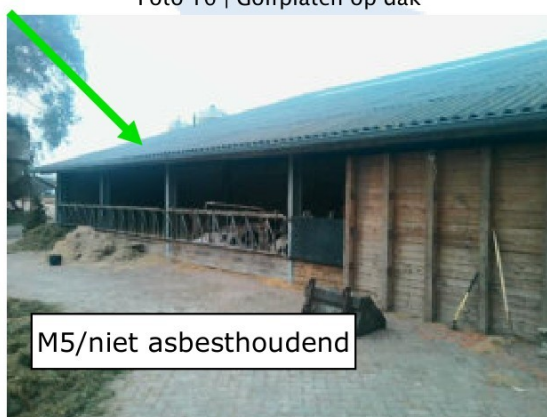
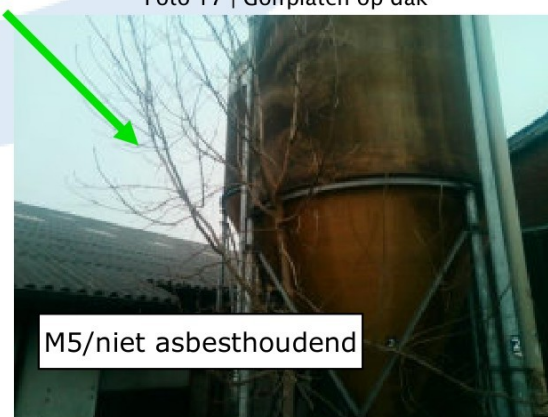
Bronnummer	6
Bron	Golfplaten op dak
Monsternummer	M5

Foto 14 | Golfplaten op dak

Foto 15 | Golfplaten op dak

Foto 16 | Golfplaten op dak

Foto 17 | Golfplaten op dak

Foto 18 | Golfplaten op dak

Foto 19 | Golfplaten op dak

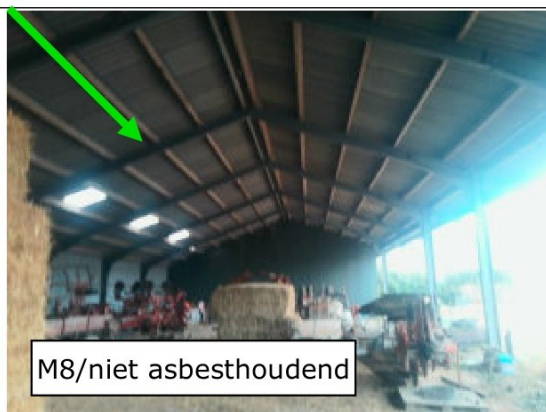
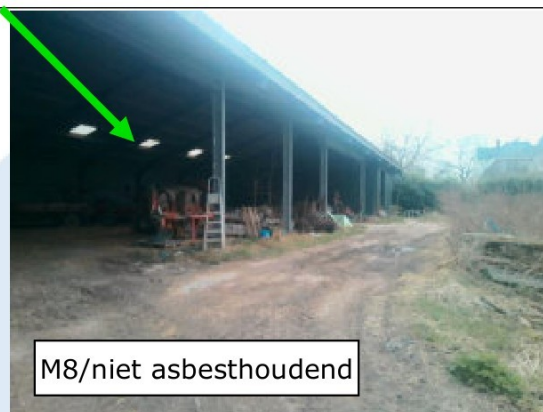
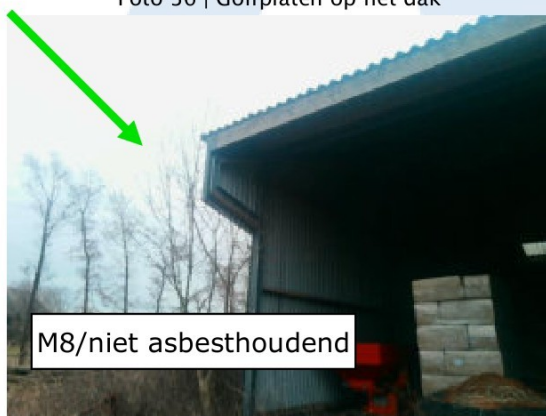
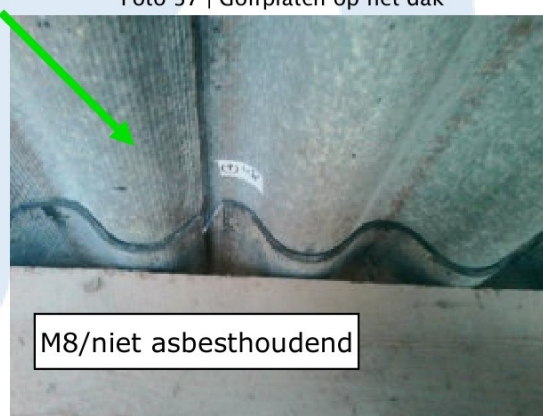
Bronnummer	11
Bron	Golfplaten op het dak
Monsternummer	M8

Foto 36 | Golfplaten op het dak

Foto 37 | Golfplaten op het dak

Foto 38 | Golfplaten op het dak

Foto 39 | Golfplaten op het dak
