Algemene gegevens

Molen	De Weypoortse molen
Adres	Weypoort 25
Plaats	Nieuwerbrug
Gemeente	Bodegraven-Reeuwijk
Eigenaar	Rijnlandse Molenstichting
Molenaar	Leo vd [REDACTED]
Inspectie verricht door	PV
Inspectiedatum	14-02-2025
Molen in bedrijf	Nee
Opmerkingen	Molen is onderloops. Voorwaterloop is nu afgedamd.

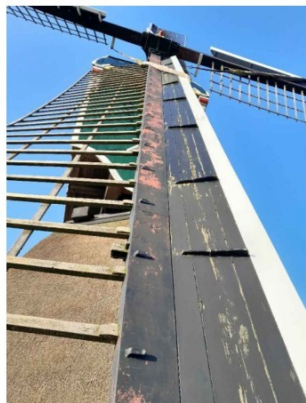
Foto 1

90 Roeden

Matig

Dercks roeden ivm lengte en ouderdom en gebleken slechte lasnaden niet verantwoord om te lang te wachten met vervanging

Vervangen.

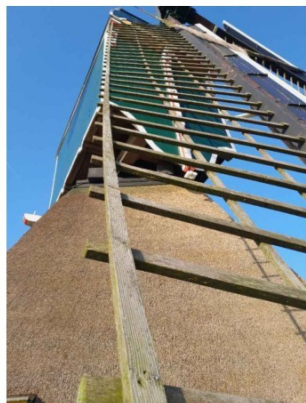
Foto 1

90 Hek- en zoomlatten

Matig

Vervangen gelijk met nieuwe roeden

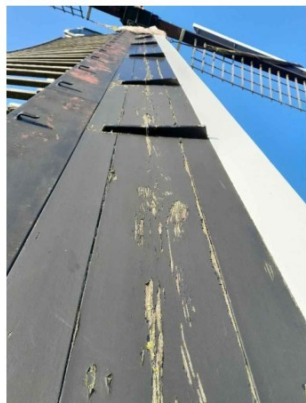
Foto 1

90 Windborden en voorzomen

Matig

Vervangen gelijk met de roeden

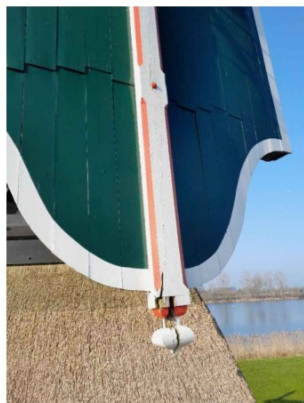
Foto 1

24 Keuvelensbalk	Goed
24 Kapspanten	Goed
24 Voorschild	Goed
24 Luiken voor	Goed
24 Luiken achter	Redelijk
24 Betimmering voorkeuvelens	Goed
24 Waaispant en makelaar	Goed
24 Nokgording	Goed
33 Bedekking kap	Goed
24 Daklijst weerzijde	Goed
24 Daklijst keerzijde	Goed
24 Hoekstijlen en korbelen stormbint	Redelijk
24 Voorzomer, middenbalk en tempelbalk	Goed
24 Schoren stormbint	Goed
24 Borstnaald en blokkeel	Matig
Advies / actie	
Hersteltermijn	binnen 5 jaar
Toelichting	Beginnende rot

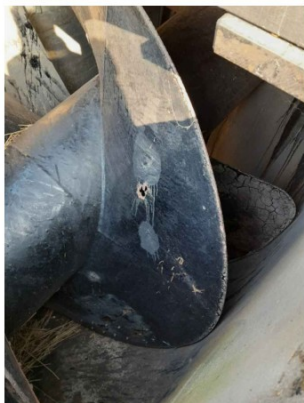
Foto 1

Wateropvoerwerktuig	Vijzel
90 Wiggen	Goed
90 Kammen en staven	Redelijk
90 Koningsspil	Goed
90 Onderijzer/taatspot/rollenlager	Goed
90 Bovenijzer/neuten/slotplaat e.a.	Goed
90 Bovenwiel	Redelijk
90 Bovenschijf of bonkelaar	Redelijk
90 Spilwiel	Goed
90 Diepte werkstand gaande werken	Goed
90 Vijzelwiel	Goed
90 Taats en oliebakje cq lager	Redelijk
90 Vijzel	Slecht

Onder eind rot en te kort, dus geen tasting

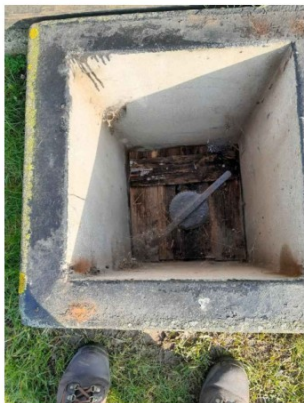
Foto 1

90 Vijzellagering

Slecht

Onderlager rot

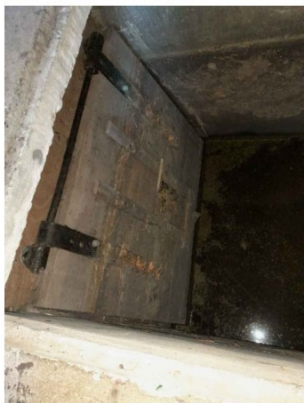
Foto 1

90 Wachtdeur

Matig

Controle

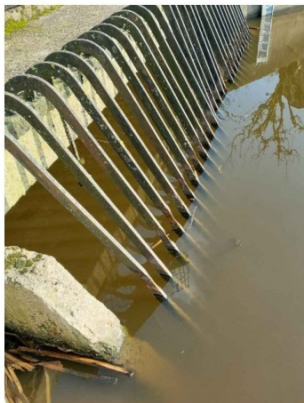
Foto 1

90 Krooshek / brug / haak

Matig

Op de waterlijn dun

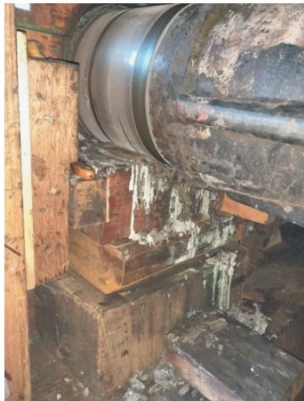
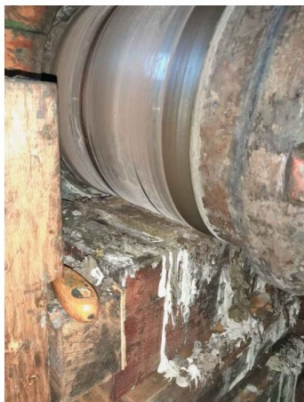
90 Bovenas (hout, gietijzer, houten as met gietijzeren askop)	Redelijk
90 Ligging en helling	Redelijk
90 Askop t.o.v. voorschild	Redelijk
90 Springbeugel	Goed
90 Halslager	Matig

Lijkt warm te lopen

Bronzen schaal uit slijpen

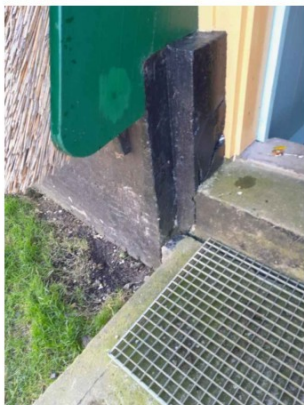
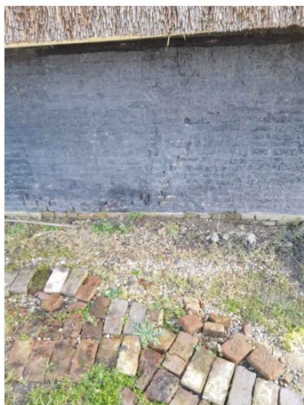
22 Veldmuren

Matig

Hier en daar scheuren

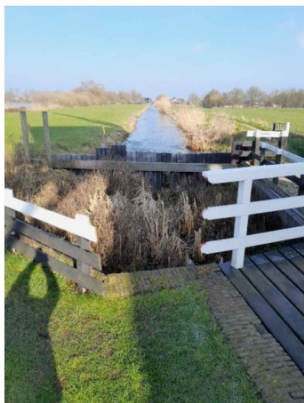
Foto 1

22 Voorgoot

Matig

Molen is onderloops. Molen is nu afgedamd.

Onderzoek fundering en onderloopsheid zo spoedig mogelijk zodat molen weer kan malen.

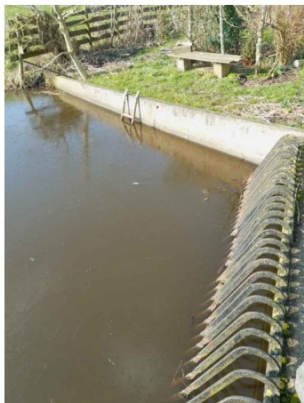
Foto 1

22 Vleugelmuren voor/achter

Matig

Scheuren ook onder de waterlijn

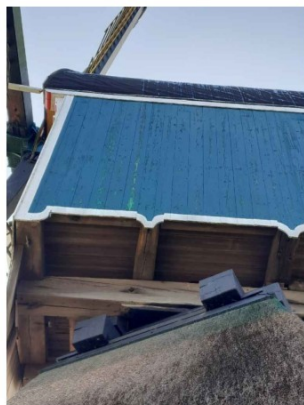
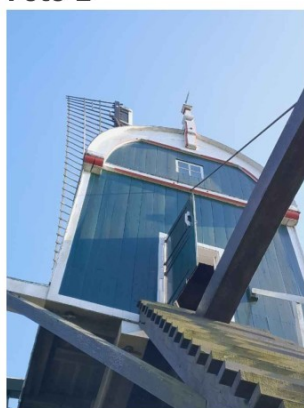
46 Verfwerk	Matig
Advies / actie	
Hersteltermijn	1 jaar

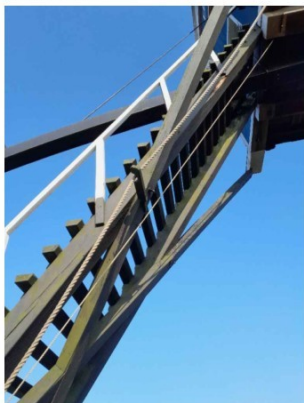
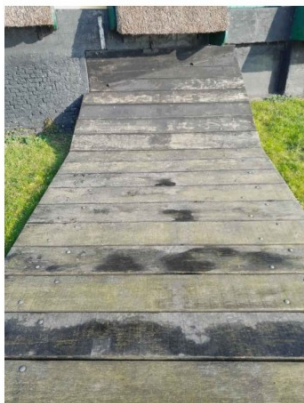
46 Teerwerk	Matig
--------------------	-------

Trap en waterlooptdelen behandelen

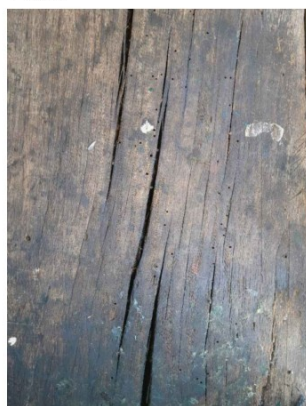
Foto

24-90 Bonte knaagkever

Aanwezig

Matig

Windpeluw en diverse onderdelen van ondertoren

Proefboring doen. Er zit al rvs plaat op de buitenkant van windpeluw

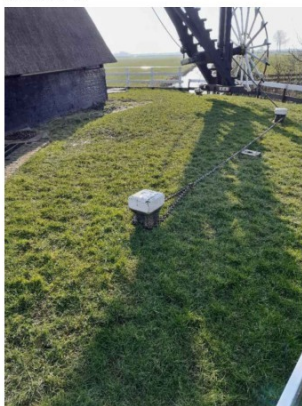
Foto 1

12 Helling taluds

Matig

Doordat de molen Onderloops is spoelen er gaten in molenerf.

Westzijde moet opgehoogd worden
