HISTORISCH VOORONDERZOEK

Park 't Loverveld te Asten

240506.BKK

Projectlocatie:	Park 't Loverveld te Asten
Rapportnummer:	240506.BKK
Datum rapport:	7 januari 2025

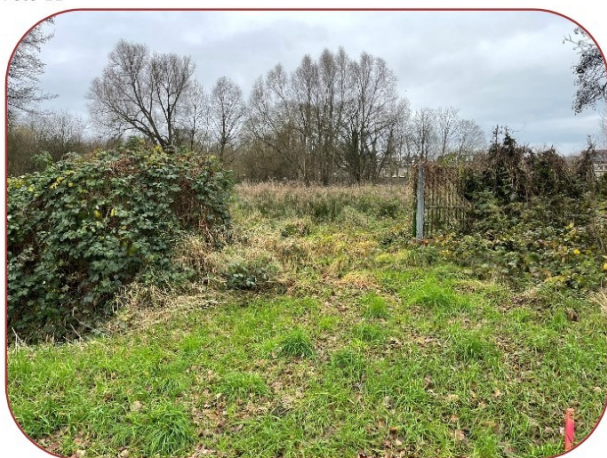
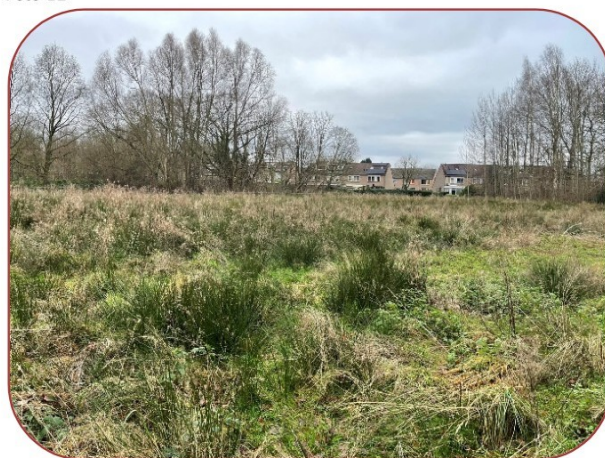
In het midden van het plangebied, grenzend aan de woningen aan de Elfenbank, is een perceel gelegen dat is afgezet met een hoog hekwerk en waarop hoge vegetatie aanwezig is (zie foto 13 en 14).
