Brouwershaven, Schuren

Schuur 1

Bouwtechnische opname, 07-10-2024

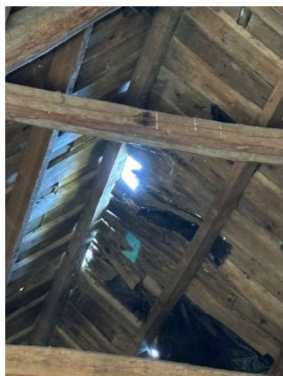
Het dak vertoont gaten en zakt door

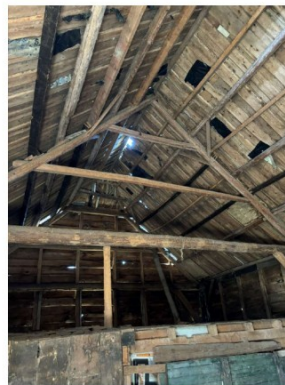
Het dak is "gerepareerd" met plastic

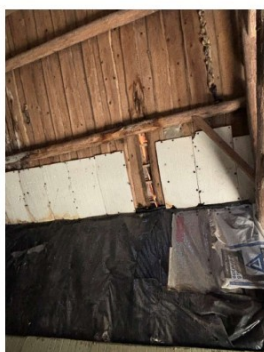
Schade aan het dak

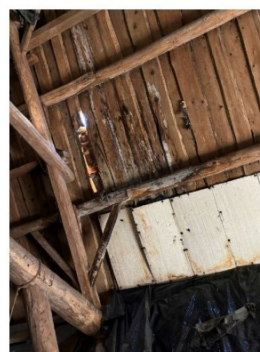
Schade en schimmel aan het dak

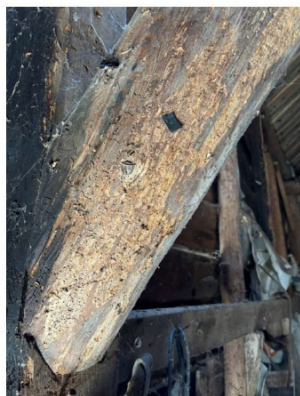
Houtworm aangetroffen in de kapconstructie

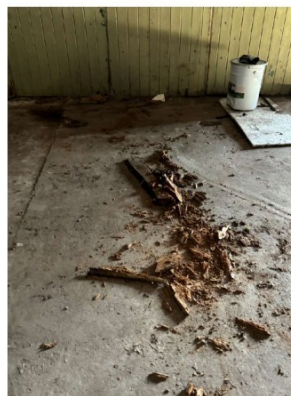
Aangetast hout van het dak ligt op de vloer

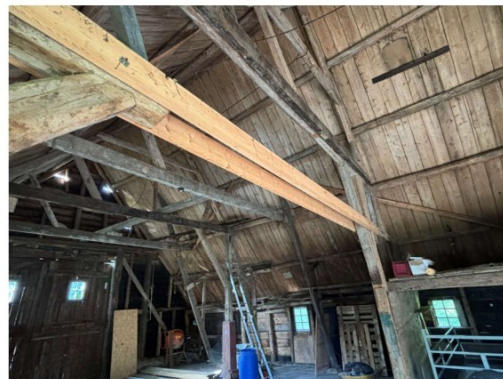
Balken uit de hoofddraagconstructie zijn verwijderd

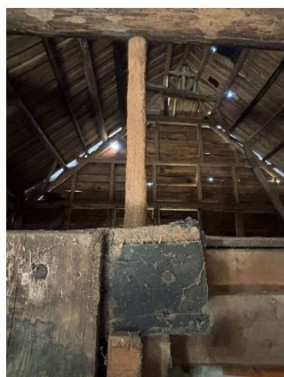
Balken worden provisorisch ondersteunt

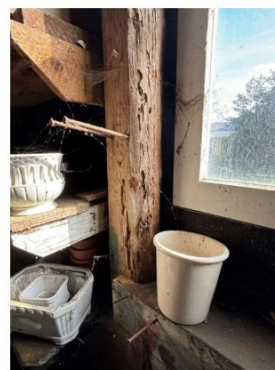
Aantasting door houtworm

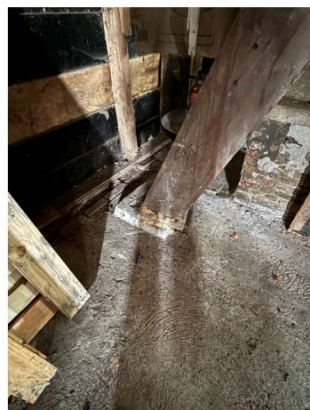
Houtworm aantasting bij constructie

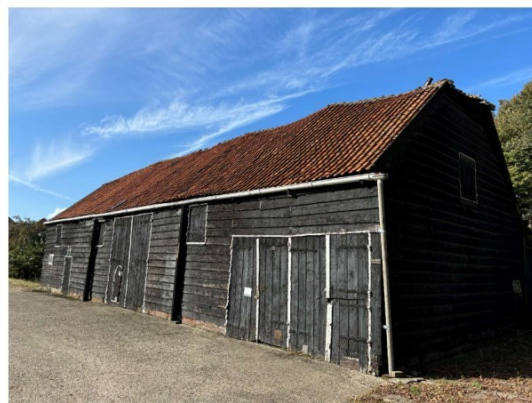
Dak verzakt en goten beschadigd

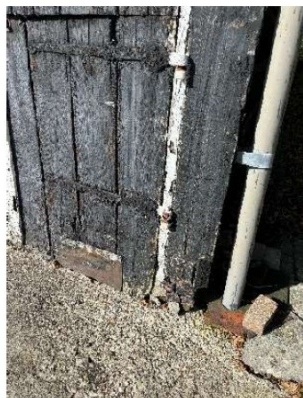
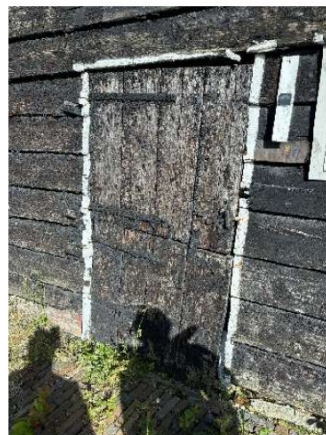
Deuren in zeer slechte staat

Idem

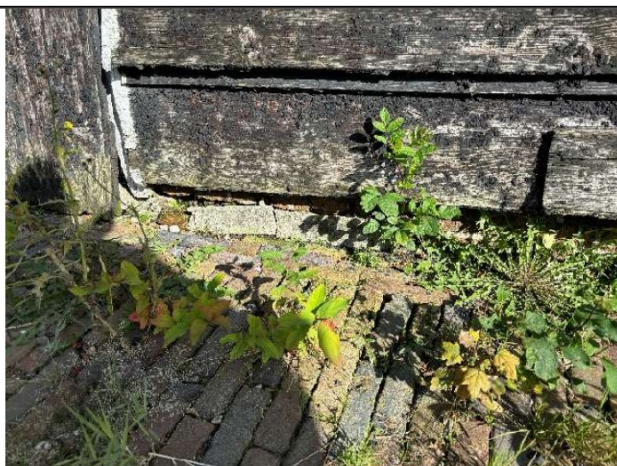
Fundatie weg of verzakt

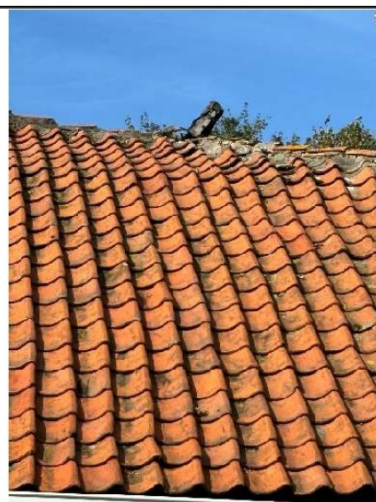
Dak verzakt en beschadigd

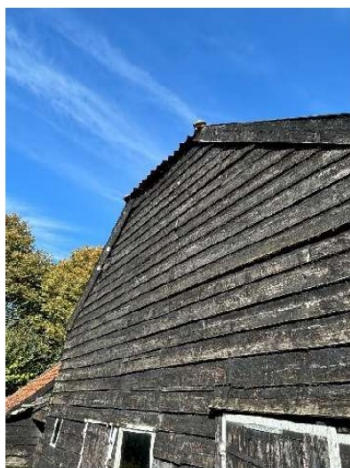
Geveldelen verbrand en verzakt

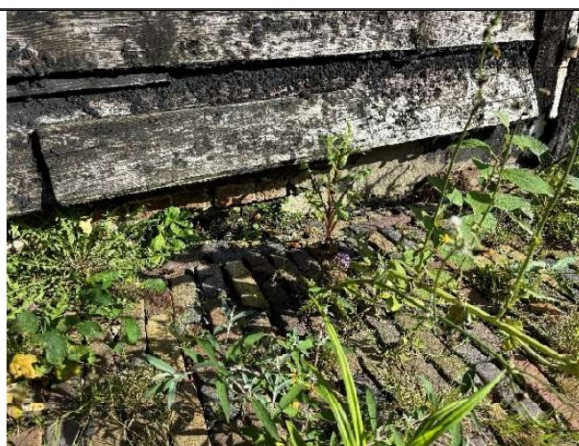
Fundatie slecht
