Brouwershaven, Schuren

Schuur 2

Bouwtechnische opname, 07-10-2024

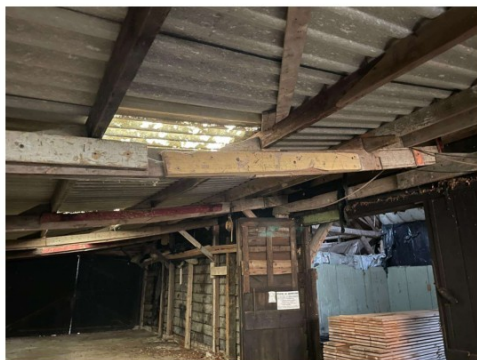
- Dakconstructie 6
 - Het dak bestaat uit een golfplaten dak;
 - De dakconstructie bestaat uit een diversiteit van houten balken en planken;
 - Het dak vertoont meerdere gaten en beschadigingen;
 - Er zijn diverse provisorische reparaties uitgevoerd;
 - Het dak is in slechte staat.

Het dak van golfplaten en de constructie

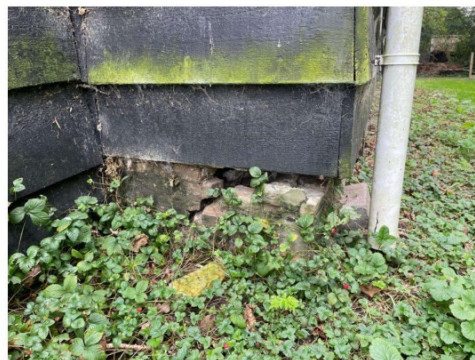
- Vloer/fundatie 5
 - De vloer bestaat uit straatklinkers;
 - De vloer is op meerdere plaatsen verzakt;
 - De staat van de vloer is slecht.

De fundatie is kapot en verzakt

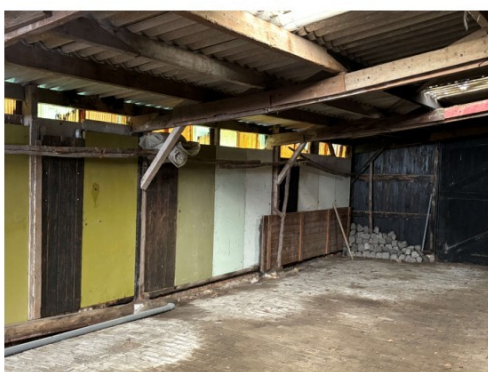
- Wanden 6
 - De wanden bestaan diverse houten platen, golfplaten etc.;
 - De constructie van de wanden is zwaar aangetast door houtrot in een vergevorderd stadium;
 - De staat van de wanden is zeer slecht.

Wand van diverse soorten beplating

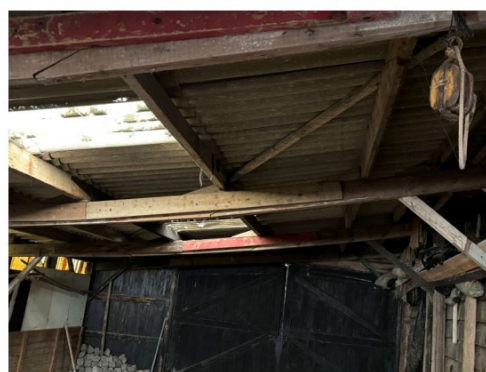
Opbouw dak

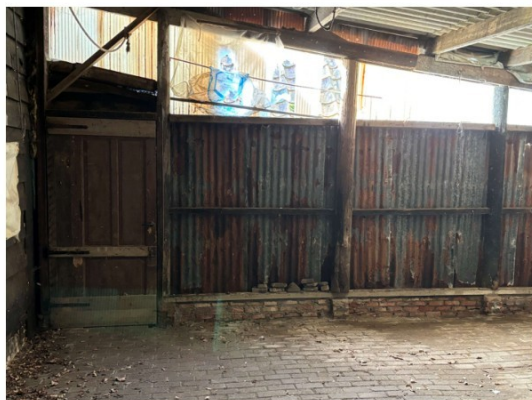
Wanden van golfplaten en open delen

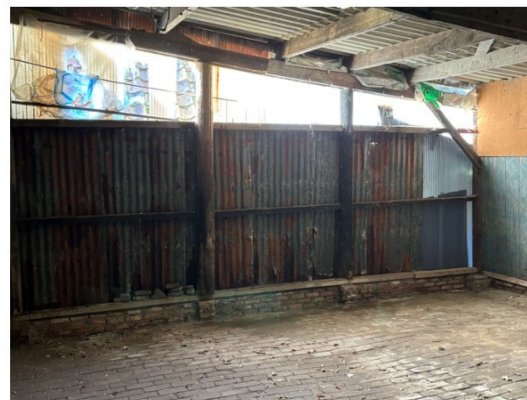
Idem

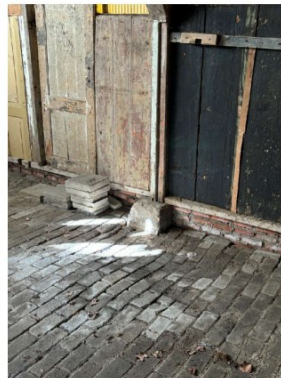
Idem

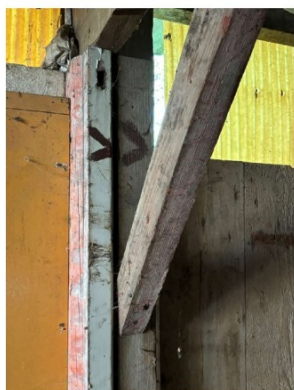
Balken worden provisorisch ondersteunt

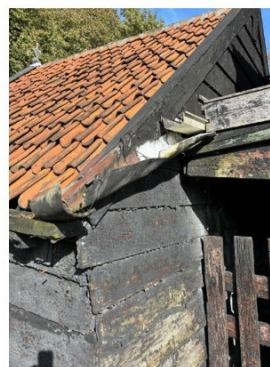
Aanbouw in slechte staat

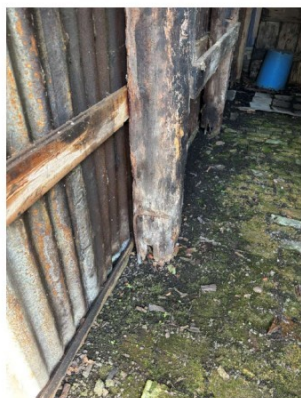
Balken zijn aangetast en doorgerot

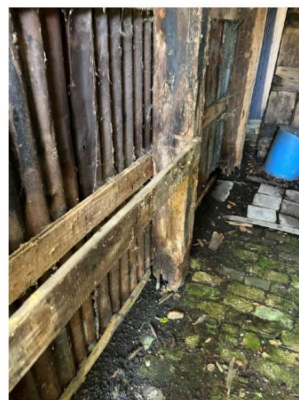
Idem

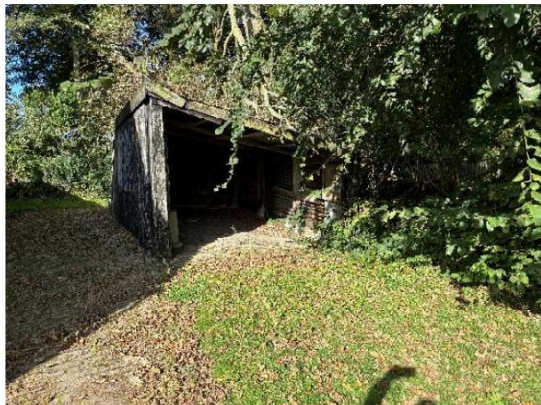
Kleine schuur naast schuur 2 verzakt

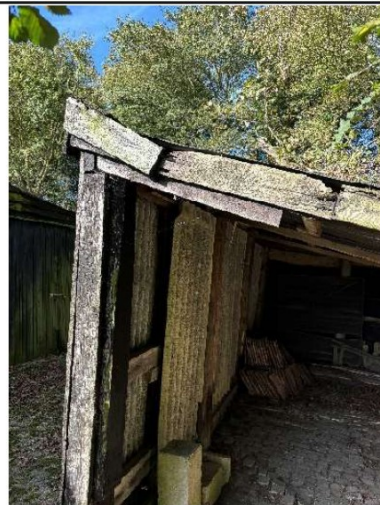
Schuur verzakt en in slechte staat

Gezien de huidige staat van de schuur is het vervangen van onderdelen, opknappen of renoveren van de schuur geen haalbare optie. De constructieve veiligheid is in het geding en de schuur is aan het einde van zijn levensduur. Het advies is dan ook om de schuur in zijn geheel te slopen.

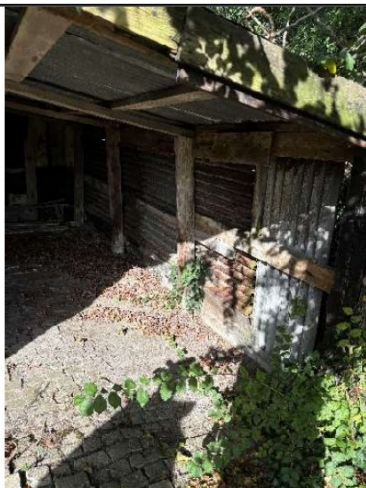
Verzakking duidelijk zichtbaar

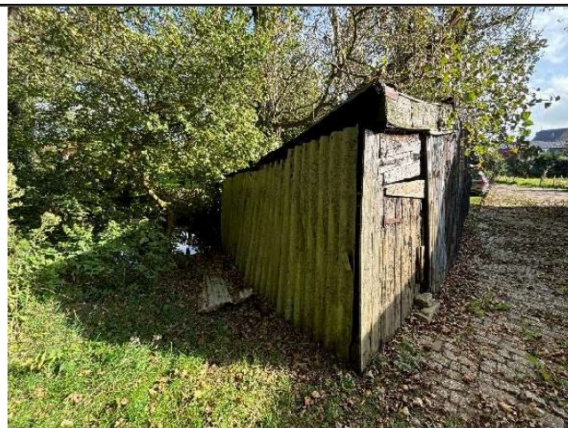
Golfplaten wand (mogelijk asbesthoudend)
