Brouwershaven, Schuren

Schuur 3

Bouwtechnische opname, 07-10-2024

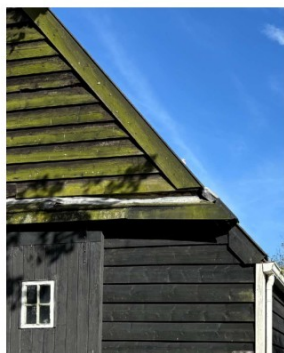
Schade aan de gevel van de schuur

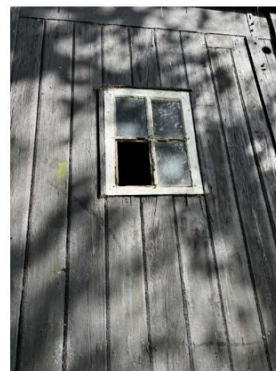
De kozijnen zijn eind levensduur

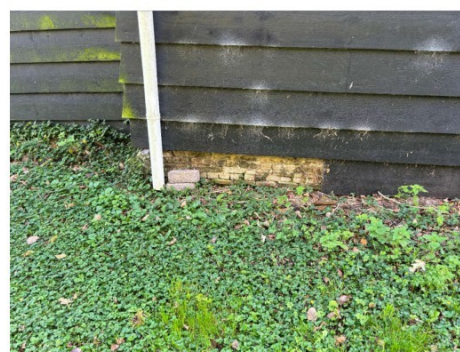
Fundatie in slechte staat

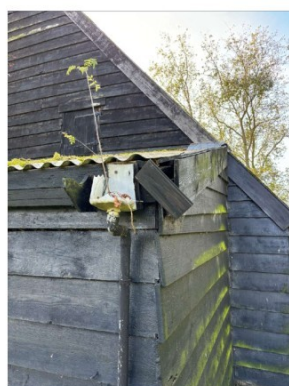
Schade aan de gootconstructie

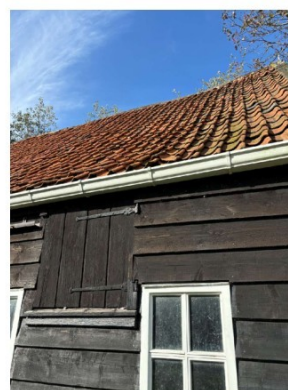
Het dak is verzakt

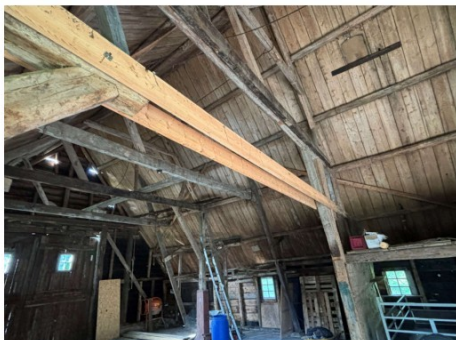
Dak in slechte staat

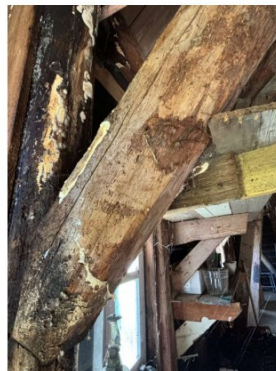
Aantasting door houtrot in de balken

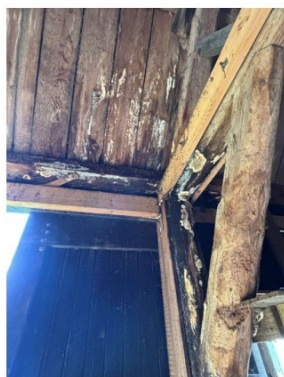
Schimmelvorming op het dakbeschot

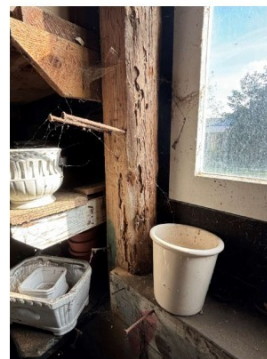
Aantasting door houtworm

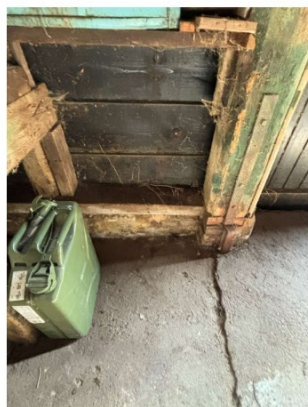
Schade aan houtconstructie en vloer

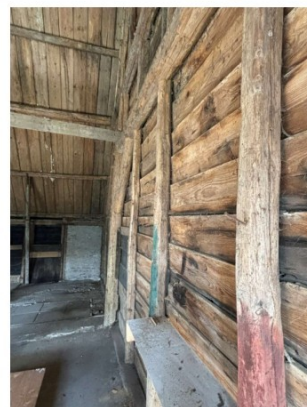
Constructie aangetast door houtworm

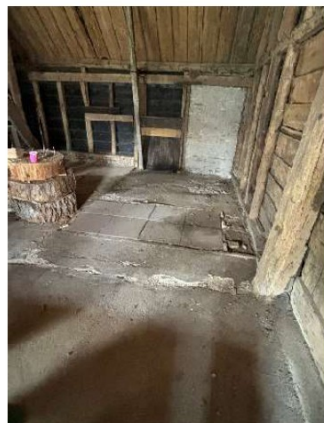
Vloer en wanden in slechte staat

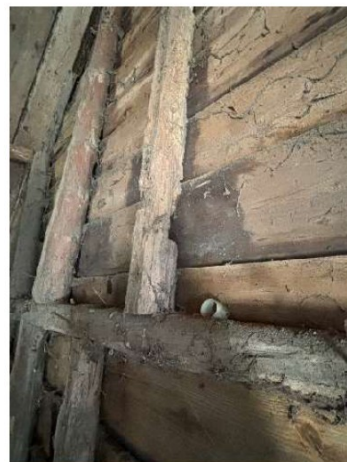
Aantasting door houtworm

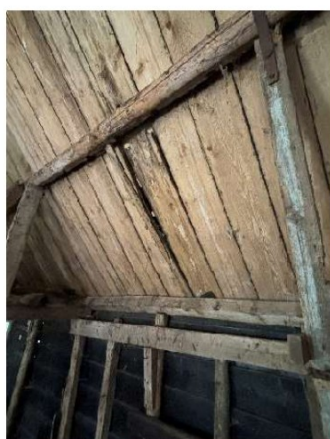
Schade aan het dakbeschot

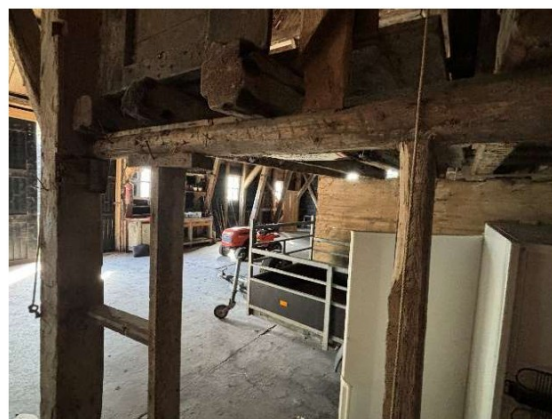
Aantasting door houtworm

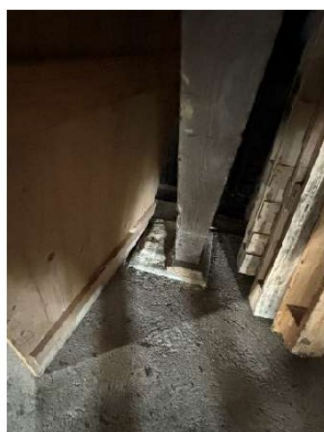
Houtworm aantasting

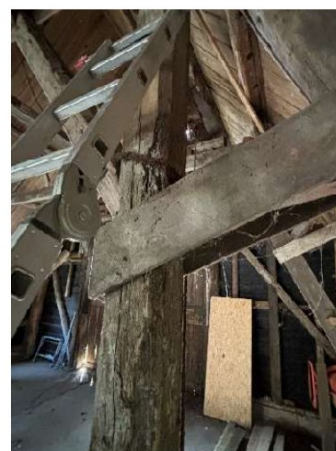
Aantasting aan de constructie

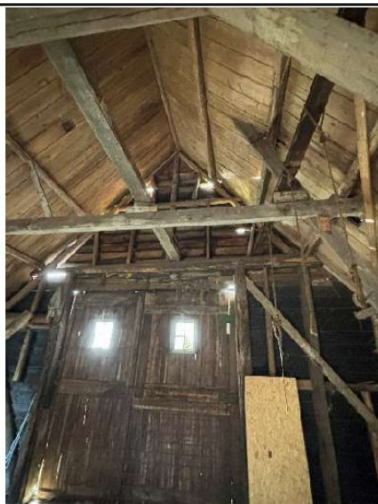
Overzicht dak en constructie

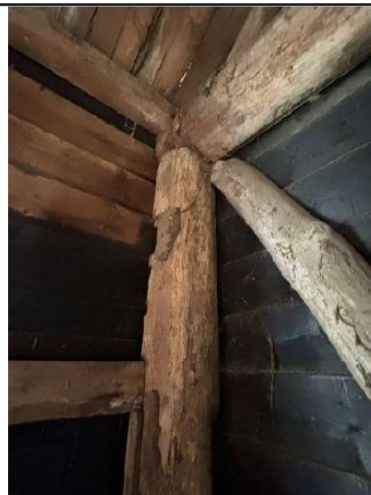
Aantasting constructie

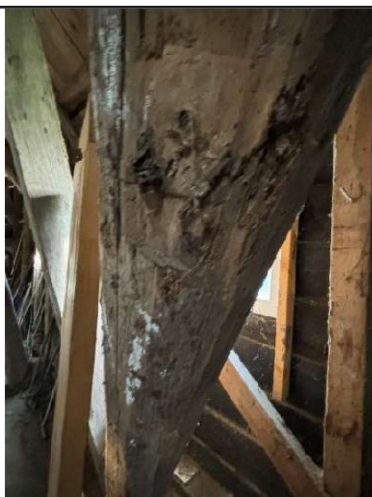
Aantasting constructie

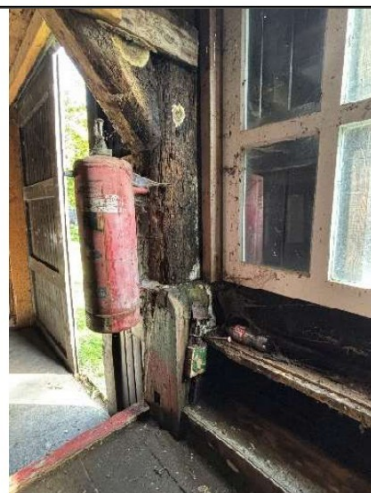
Aantasting constructie

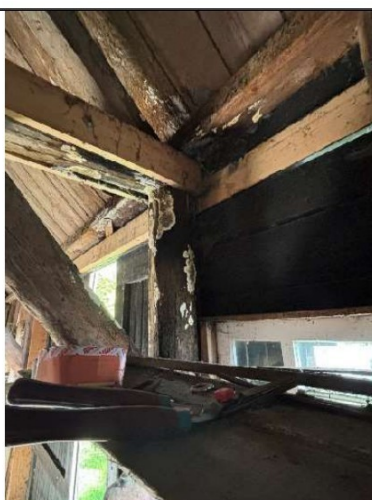
Schimmelvorming
