Brouwershaven, Schuren

Schuur 4

Bouwtechnische opname, 07-10-2024

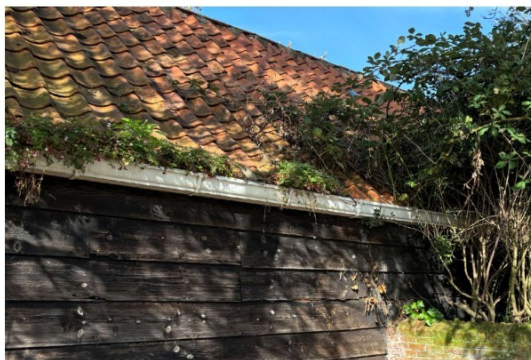
Het dak is in slechte staat

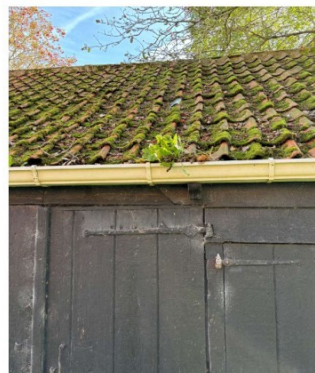
Het dak is begroeid met mos

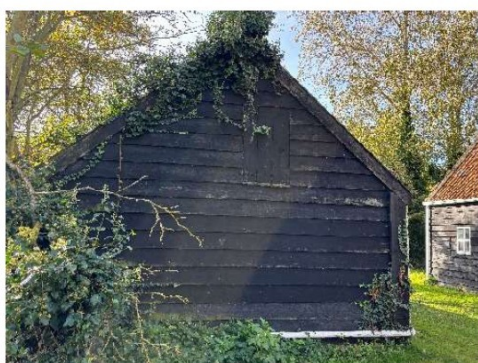
Het dak is overwoekerd

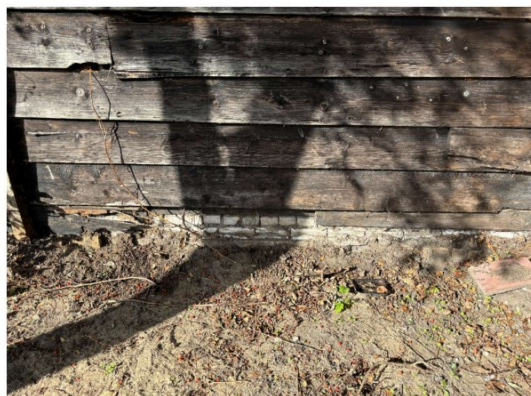
De wanden en fundatie zijn in slechte staat.

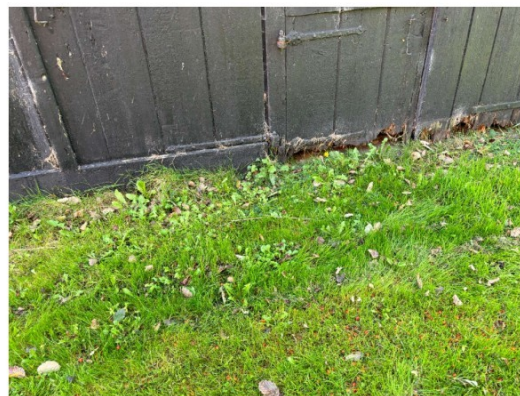
Er zit houtrot in het hout

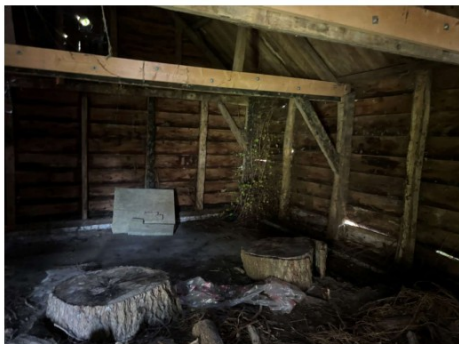
De vloer in zeer slechte staat

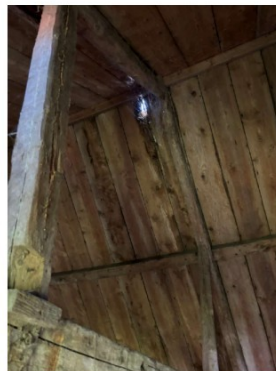
Er zitten gaten in het dakbeschot

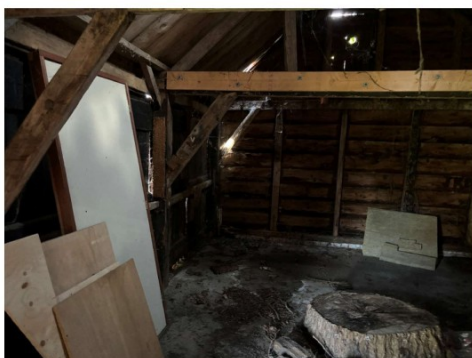
Balken zijn provisorisch gerepareerd

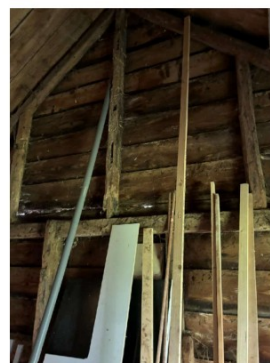
Aantasting door houtworm

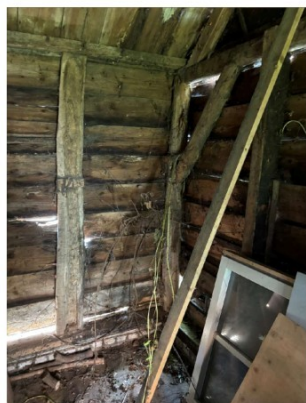
Houtworm aantasting bij constructie

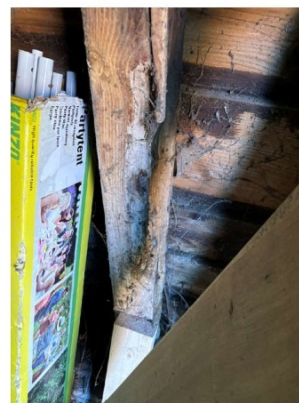
Aantasting constructie door houtrot

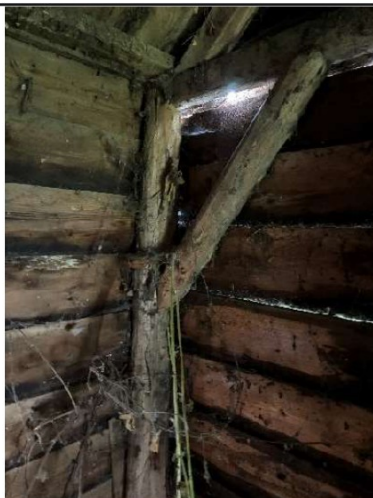
Constructie in slechte staat

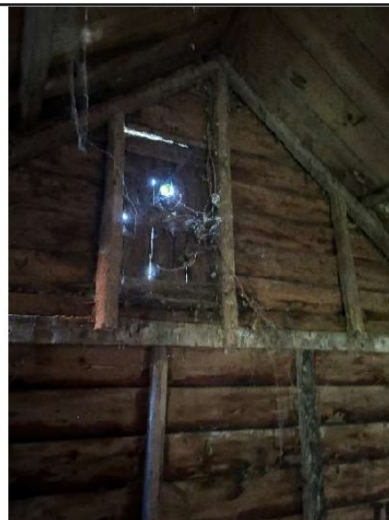
Gaten in de wanden

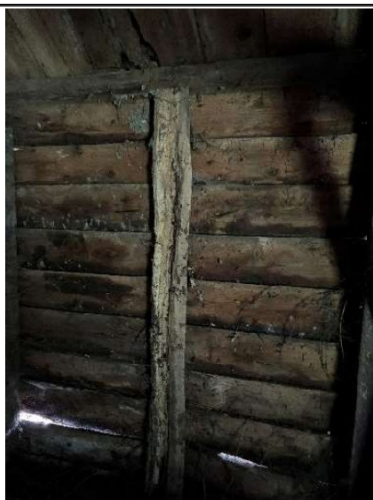
Aantasting door houtrot

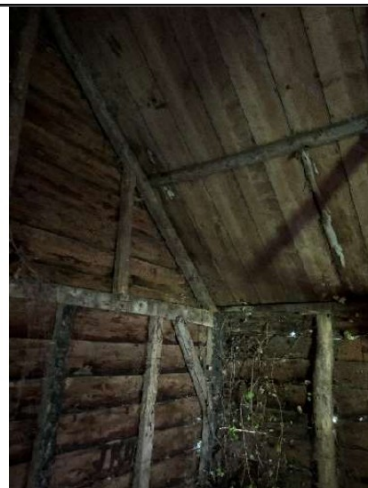
Klimplanten groeien naar binnen
