## APPELDIJK 1, Mariënwaerdt, De Hoge Sluis

### *Bouwhistorische verkenning met waardestelling*

Utrecht, December 2023

Bureau Vlaardingerbroek, Utrecht

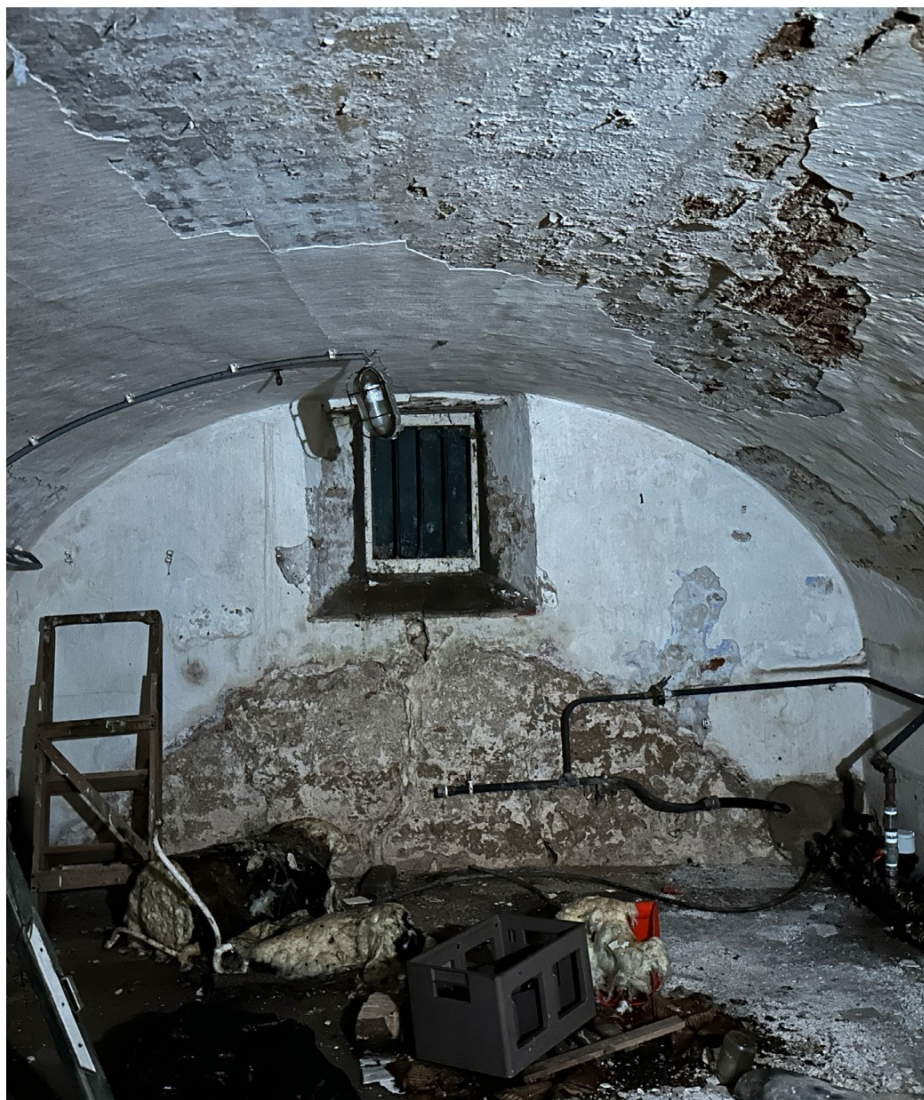
Afbeelding 36. Ruimte -0.1. Het gewelf bestaat uit een gepleisterd en geveerd metselwerk. Pleisterwerk en verflagen brokkelen af. De ruimte is toegankelijk met een trap. Er is een raam K03.001, dat zich in de achtergevel bevindt.

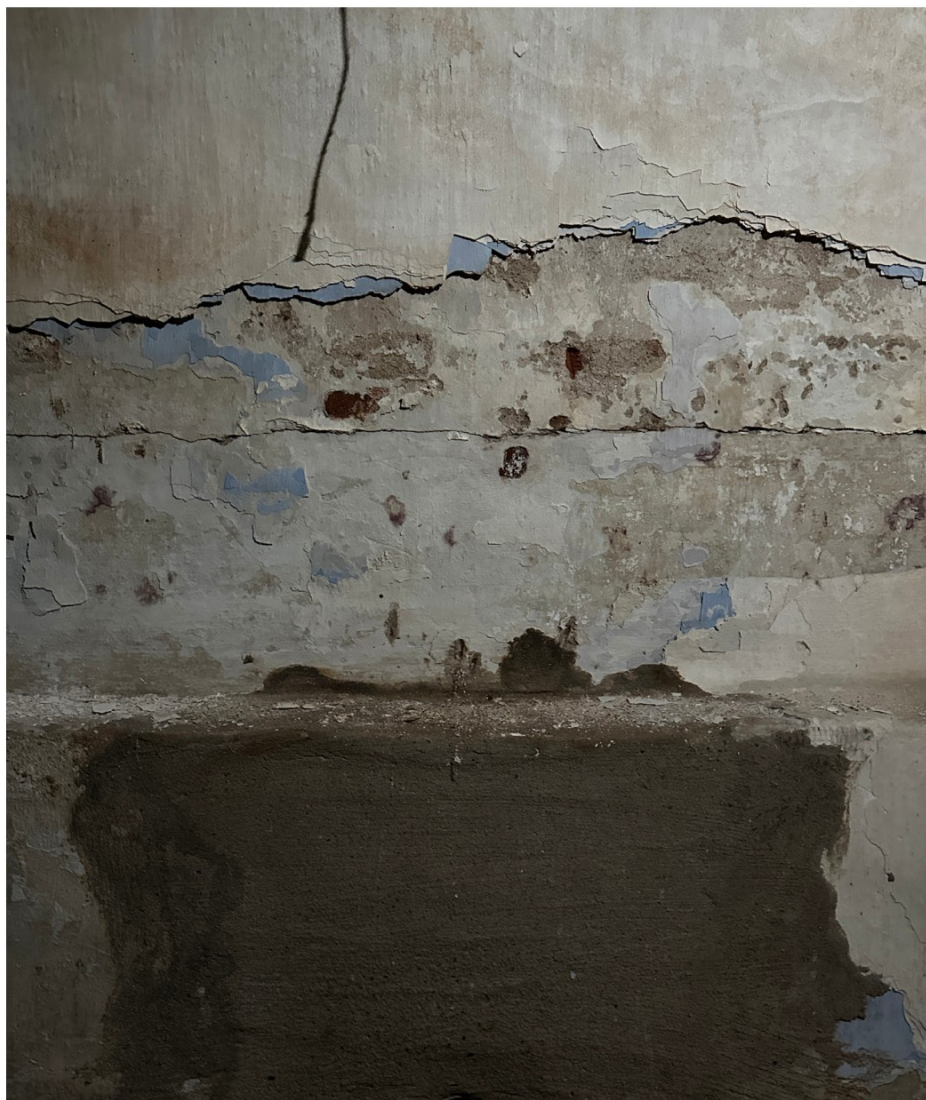
Afbeelding 38. Ruimte -0.1. Detail foto van de verschillende verflagen op het gewelf van de kelder. Merkwaardig is de middenblauw afwerking.

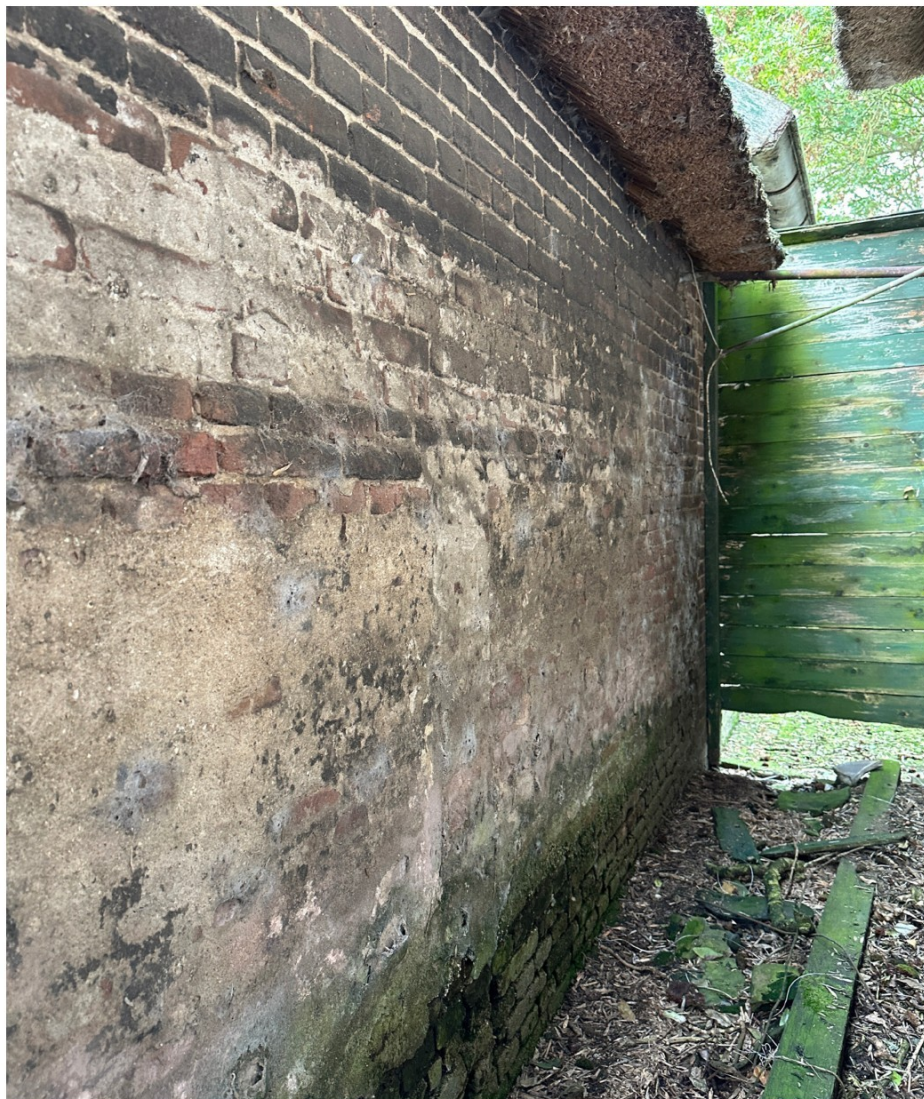
Afbeelding 41. Zijwand van Stal 1 in de gang tussen Stal 1 en 2, waar verschillende types baksteen zichtbaar zijn. Het blijkt dat het middelste gedeelte van de muur uit hergebruikt en oudere baksteen gemaakt is.

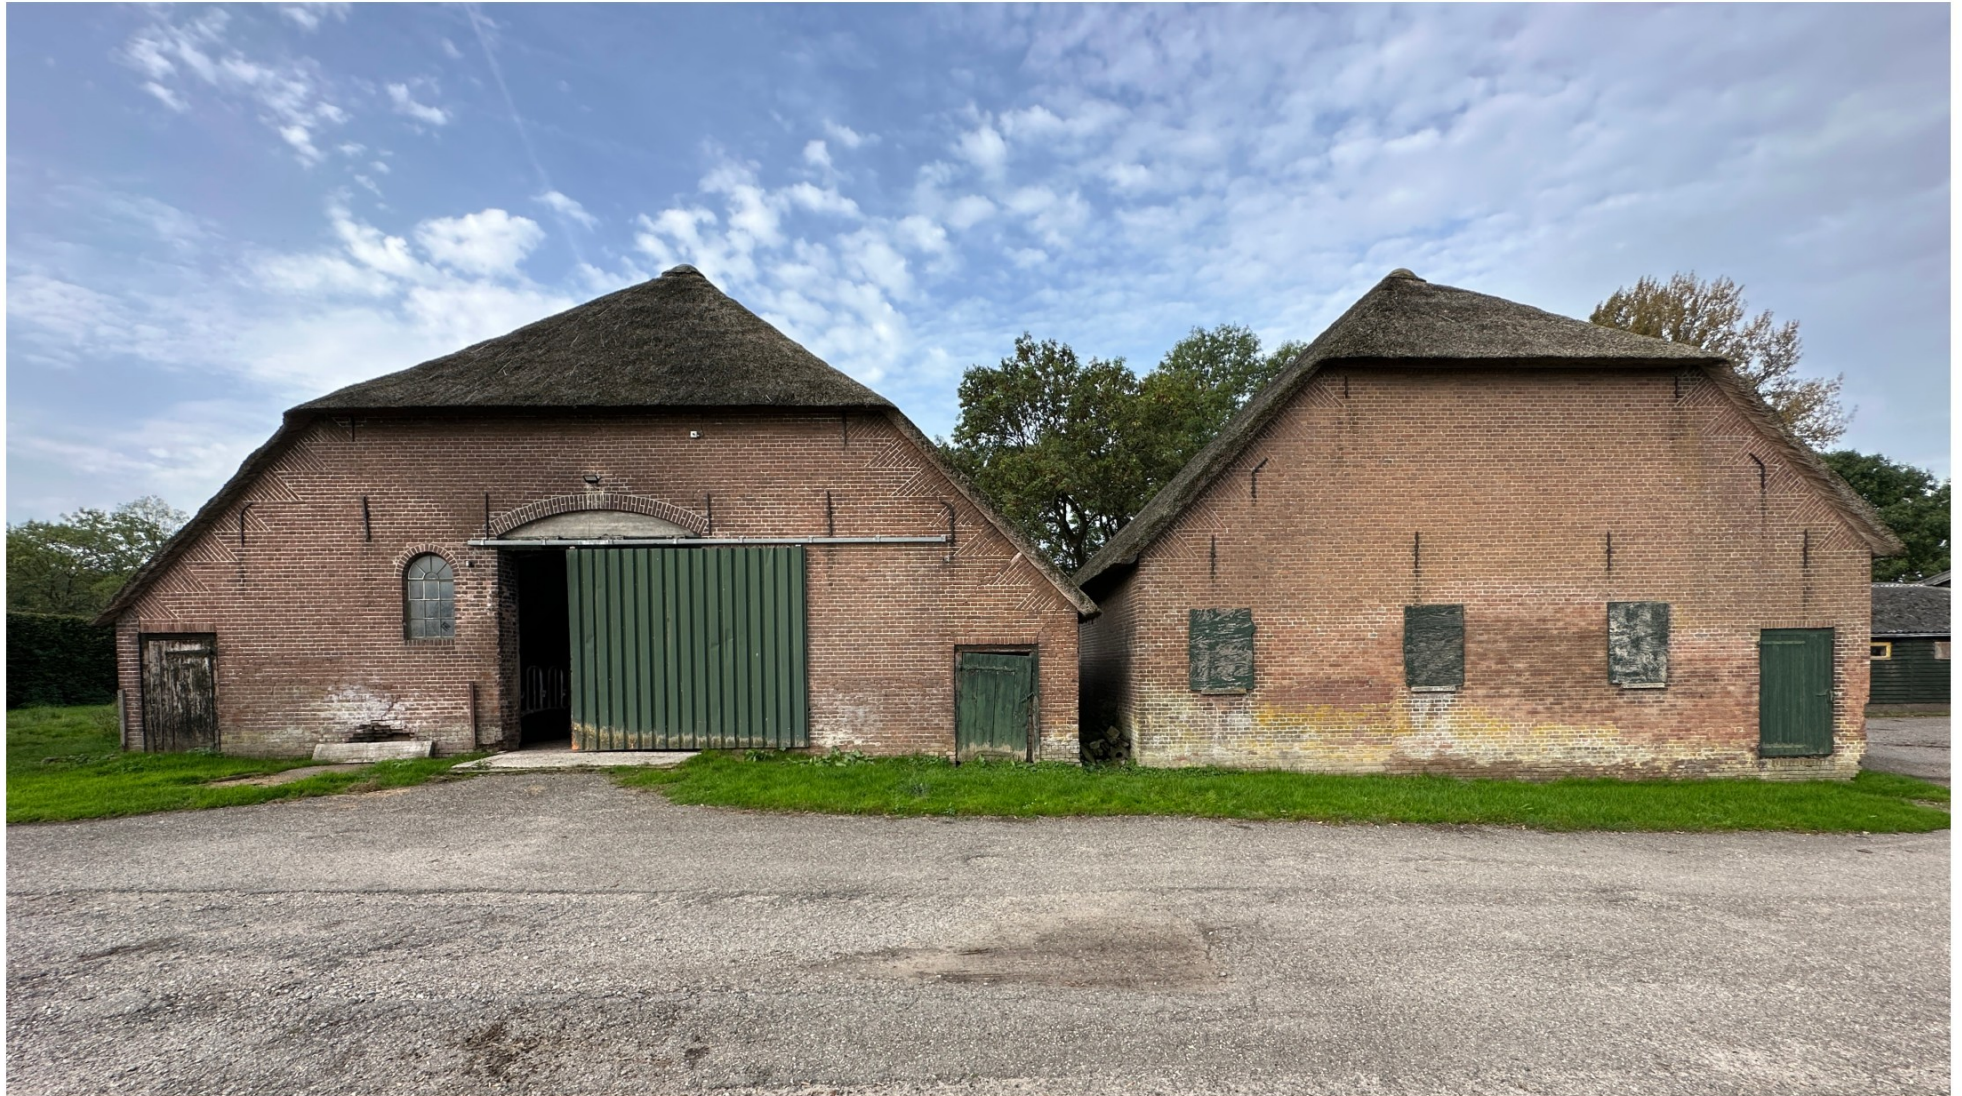
Afbeelding 43. Rechter zijgevel van Stal 1 en Stal 2. De twee stallen hebben dezelfde vormtaal en architectonische kenmerken. Toch werden ze niet gelijktijdig gebouwd: op de plaats van stal 1 bestond reeds in ( of voor ) de 18de eeuw een stal. Stal 2 dateert in zijn geheel uit 1893.

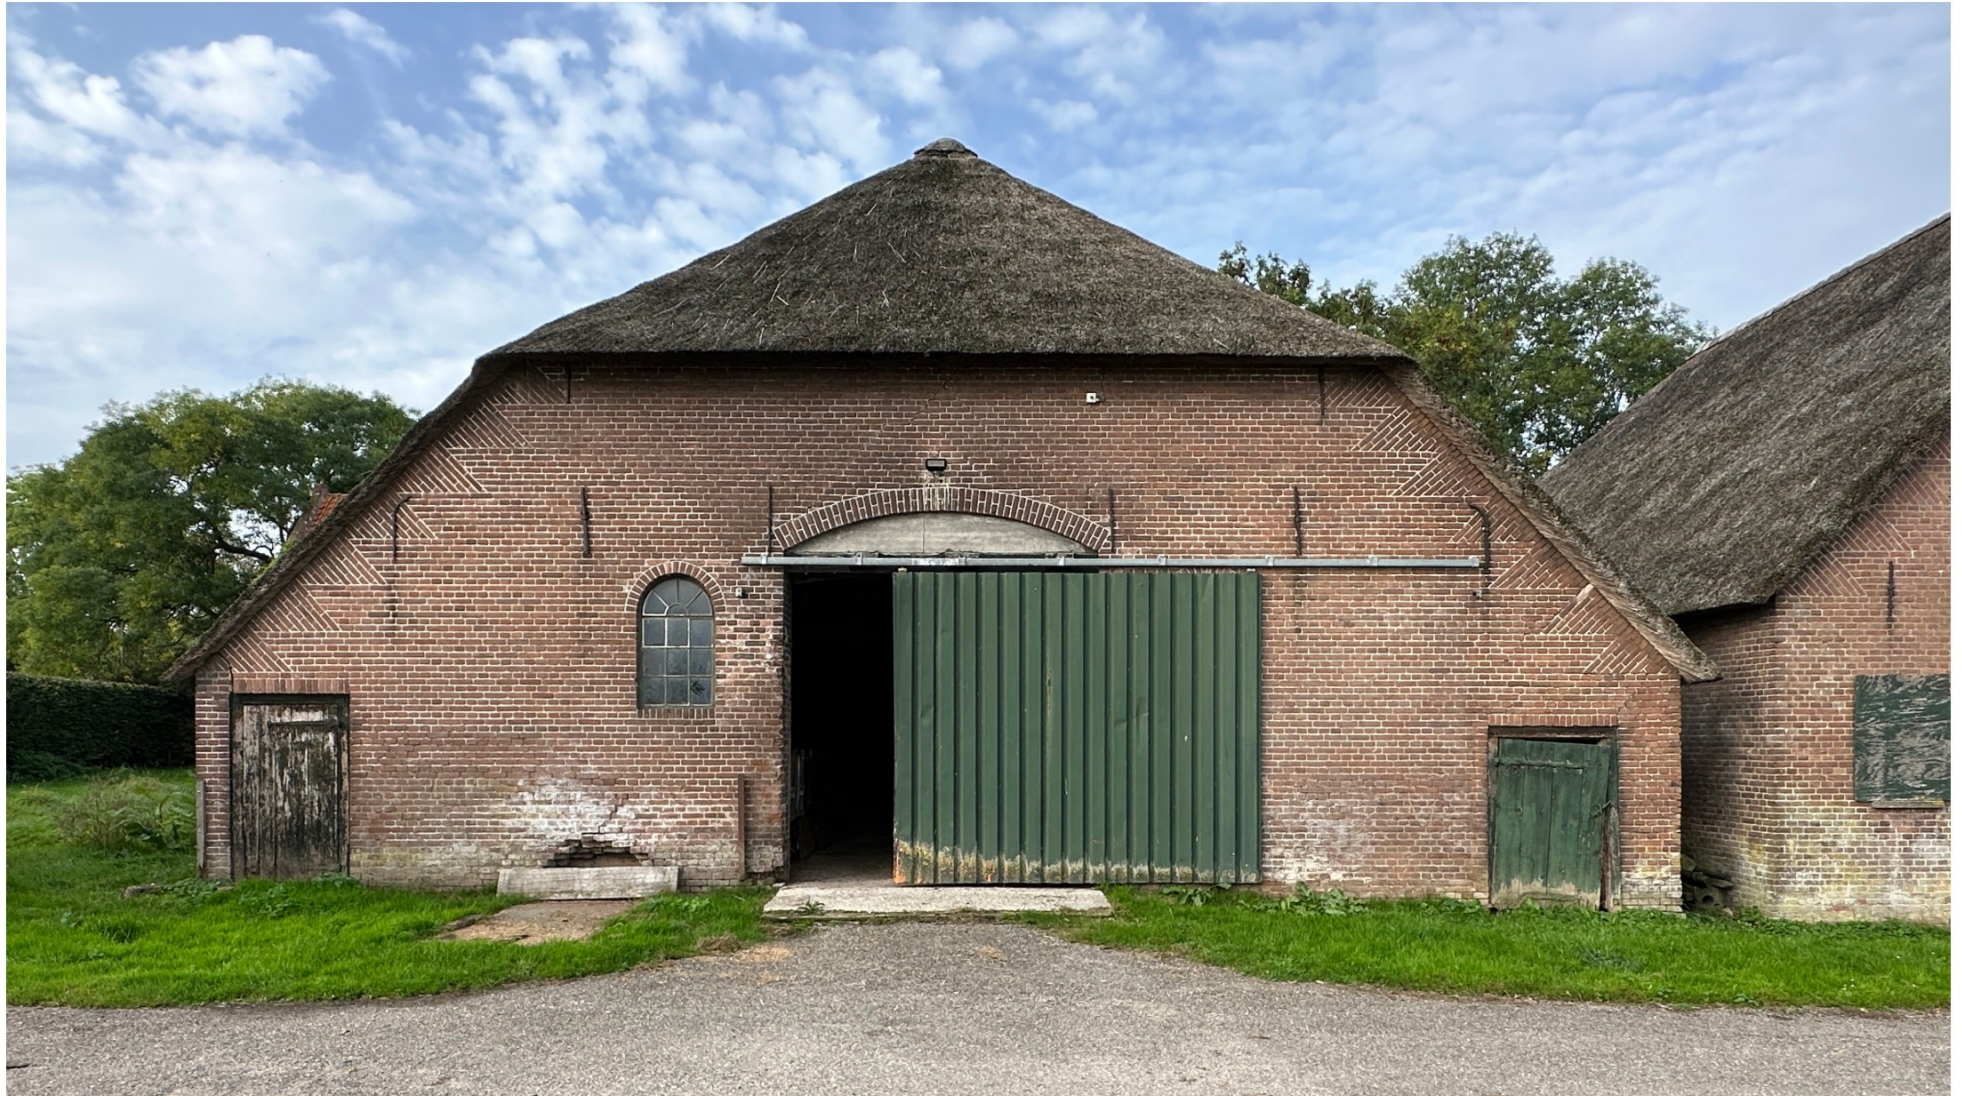
De achtergevel (Afbeelding 44) van stal 1 vertoont een symmetrische opzet met centraal een poortopening en aan beide kanten een ijzeren raam met een afgeronde afwerking aan de bovenzijde. Aan elk uiteinde van de gevel is een houten deur aanwezig. De rechter deur is iets breder dan de linker deur. De ramen en poort zijn in een latere fase veranderd: de poort is verbreed en de twee vensters zijn iets naar buiten geschoven.

Deze verbouwing is vrij netjes uitgevoerd. Aan de linkerkant van de gevel kan men ook een opening waarnemen voor een kelder. Het metselwerk is uitgevoerd in kruisverband en heeft zijn oorspronkelijke snijvoeg bewaard. De maten van de bakstenen zijn 215 x 100 à 105 x 50 à 55, de tienlagenmaat is 630mm.

Afbeelding 44. Achtergevel van Schuur 1, in deze vorm uit 1893, maar met latere wijzigingen zoals de schuifdeur en links ervan de doorbraak voor een gierkelder. Dit is in 1983 uitgevoerd toen ook de breedte van doorgang van de poort werd vergroot. Bij deze ingreep werden ook de gietijzeren ramen naar buiten verplaatst.

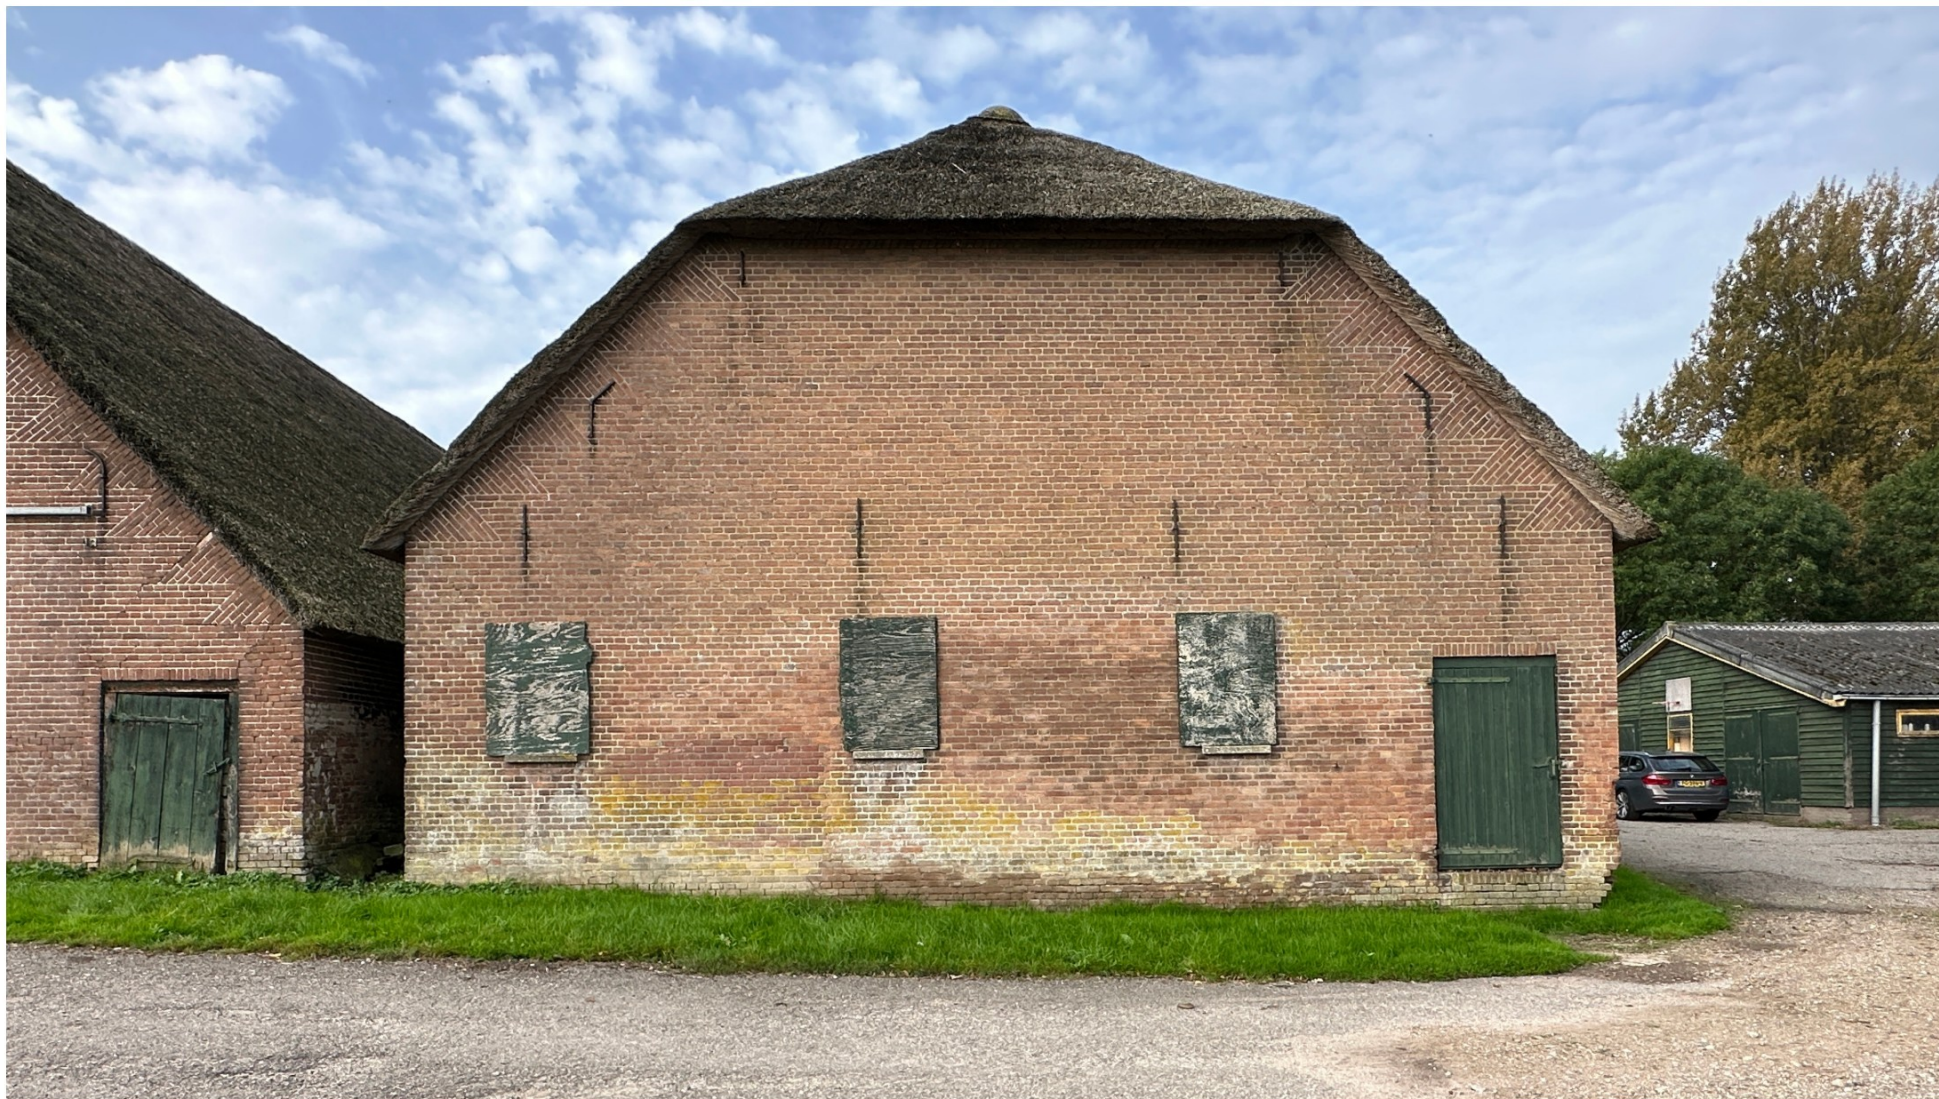
De achtergevel (Afbeelding 45) vertoont een gelijkaardige vormgeving als Stal 1. De hoofdvorm – afgewolfd puntgevel, vlechtingen, ankers – is gelijk aan de voorgevel, maar de gevelindeling wijkt af. Er is een opgeklampte deur aan de rechterzijde en er zijn drie dichtgezette vensters links van de deur. De vensters – zo is aan de binnenzijde te zien – zijn uitgevoerd in gietijzer en ze zijn meer dan dubbel zo hoog als de vensters in de linker zijgevel. Tussen de twee linker vensters bevindt zich een vlak met afwijkend metselwerk. Hier is een – vermoedelijk niet oorspronkelijke – opening later weer dichtgezet. Centraal onder het dak kan men een stroomlaag zien, mogelijk het gevolg van een latere verstening.

Afbeelding 45. De achtergevel van Stal 2 is vrijwel geheel on oorspronkelijke staat. Tussen de linker vensters – die dichtgezet zijn met plaatmateriaal – heeft wel een grote sparing gezeten die weer dichtgezet is.

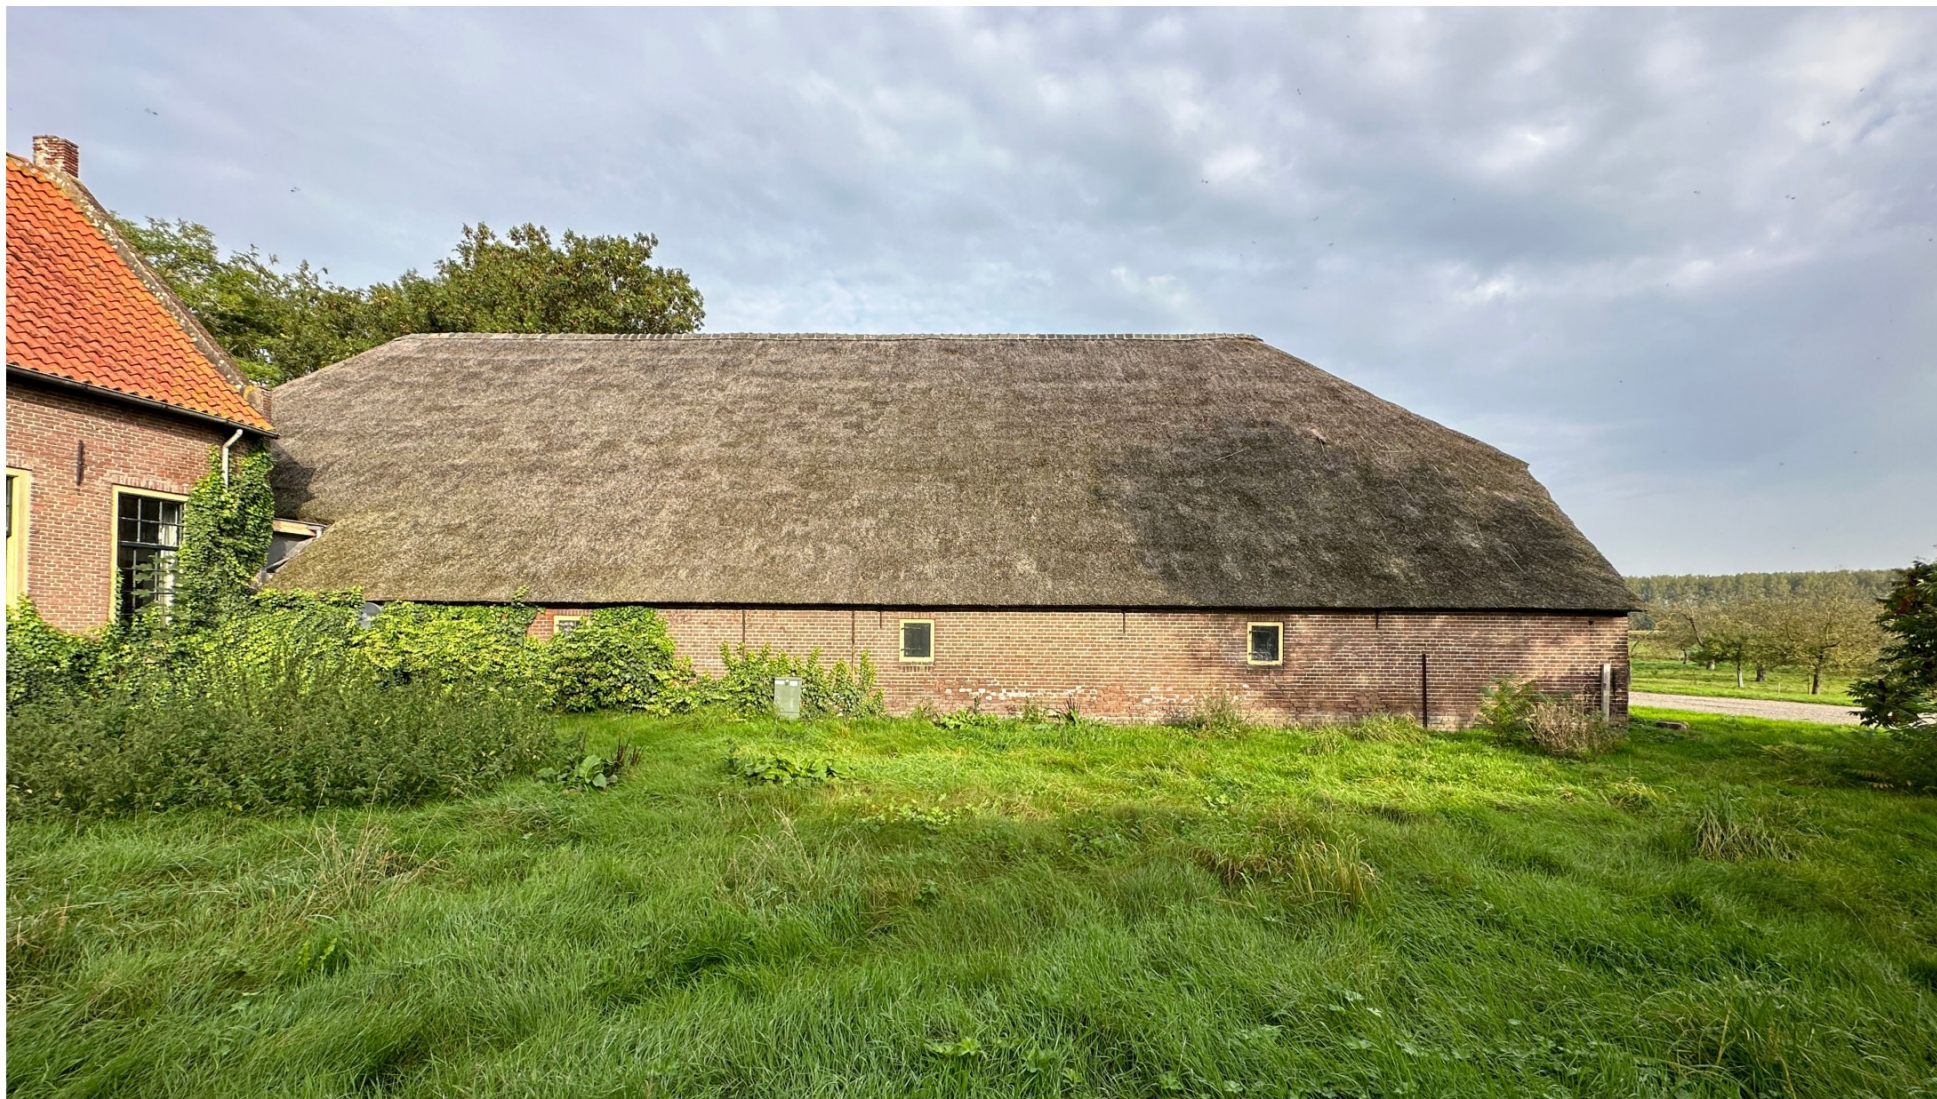
De rechter zijgevel (Afbeelding 48) is een bakstenen gevel met 3 houten ramen met houten luiken. De gevel is grotendeels bedekt door vegetatie waardoor de gevel niet in zijn geheel zichtbaar is, maar voor zover zichtbaar is er geen sprake van bouwfases in deze gevel.

Afbeelding 48. De rechter zijgevel van Stal 1, gedeeltelijk bedekt met klimplanten waardoor een deel van de gevel niet zichtbaar is. Aan de onderkant van de wand is zoutuitbloei waarneembaar, maar de gevel is vrijwel authentiek (1893).

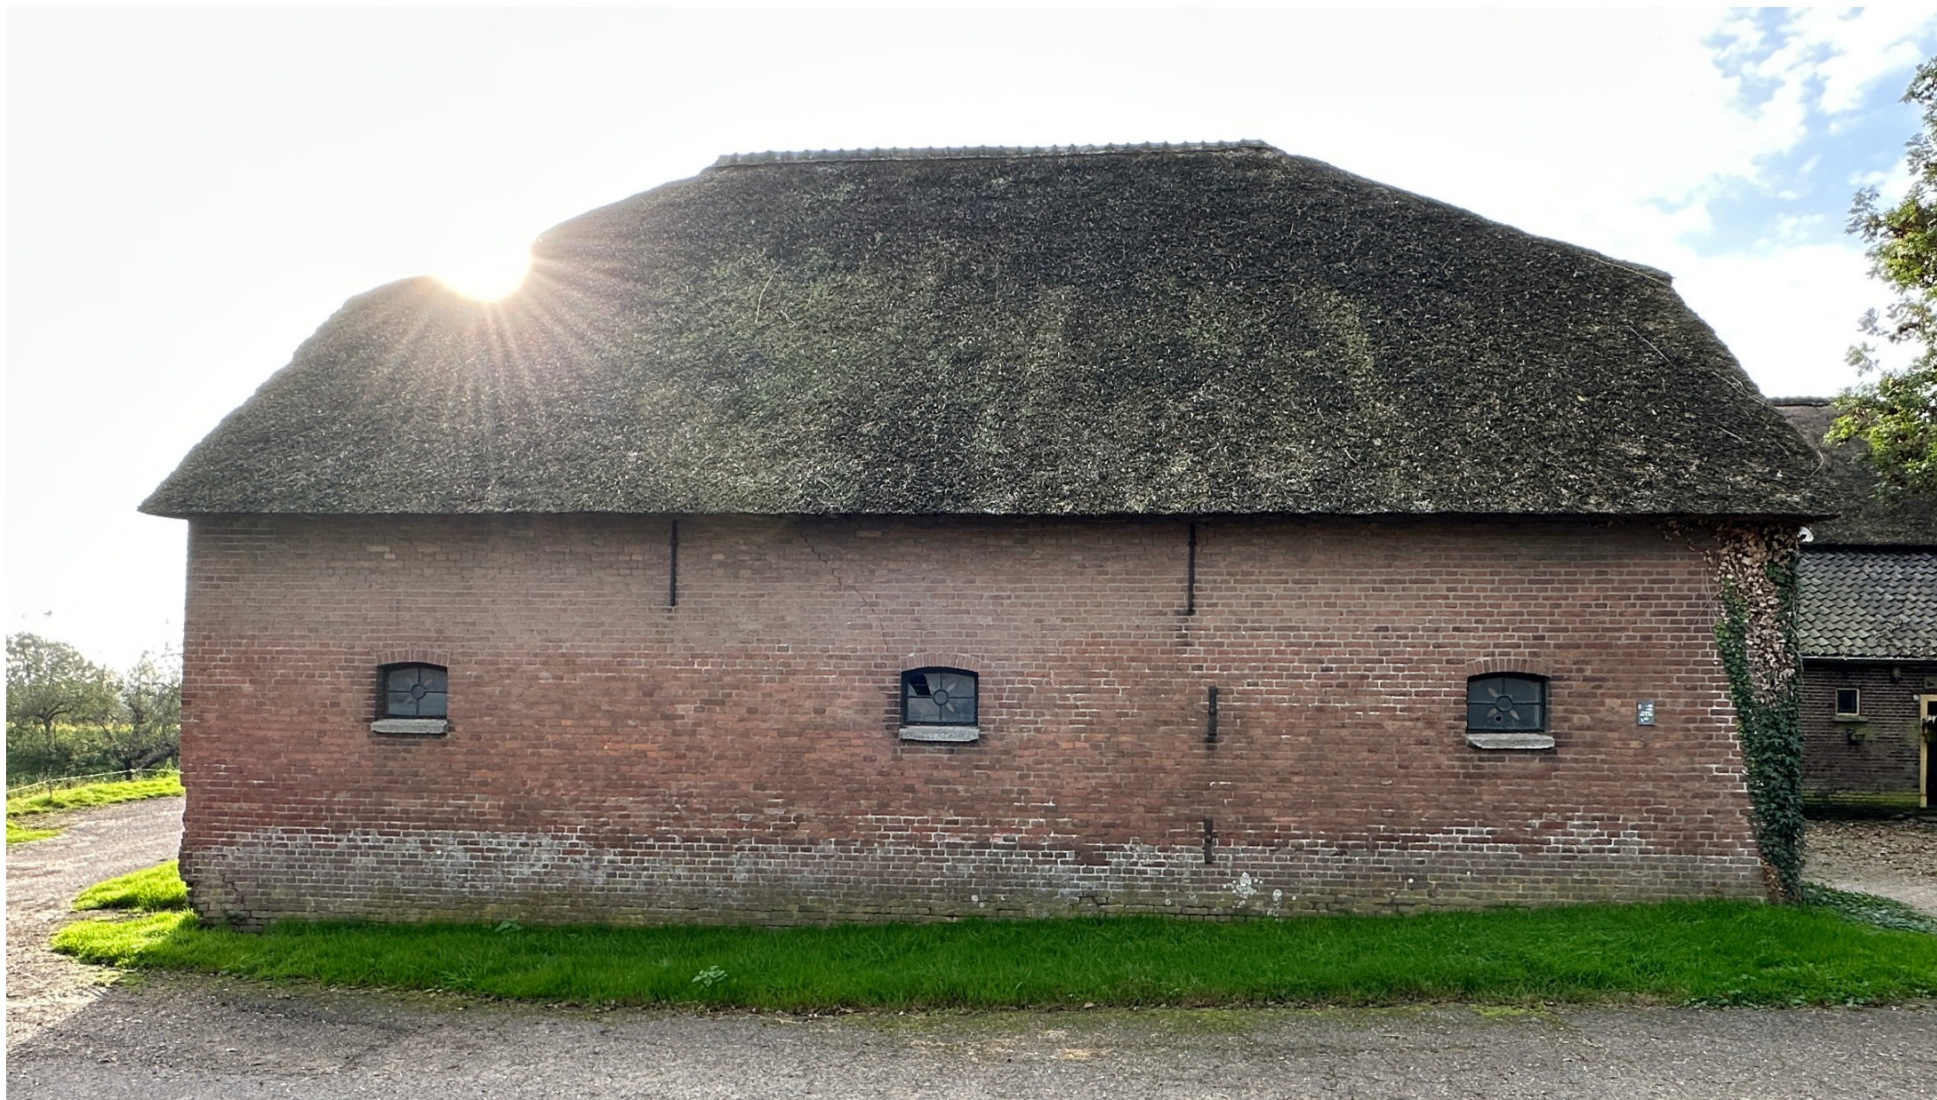
De linker zijgevel heeft een eenvoudige rechthoekige hoofdvorm waarboven zich het afgewolfd, rietgedekte zadeldak bevindt. Naast twee typen staafankers – lange onder het dak en kortere en bredere tussen de twee vensters rechts – zijn er slechts drie gietijzeren raampjes aanwezig. De bovenzijde is voorzien van een halfsteens segmentboog, de waterslagen zijn uitgevoerd in gepleisterd baksteen. (Afbeelding 49).

Afbeelding 49. Linker zijgevel van schuur 2, met originele stalen ramen, waterslagen uit gepleisterde baksteen. Deze ramen verschillen van de meeste ramen in de boerderij, aangezien ze van gietijzer zijn en niet van hout. De onderzijde van de wand vertoont zoutuitblaoi wat normaal is voor de functie van het gebouw.

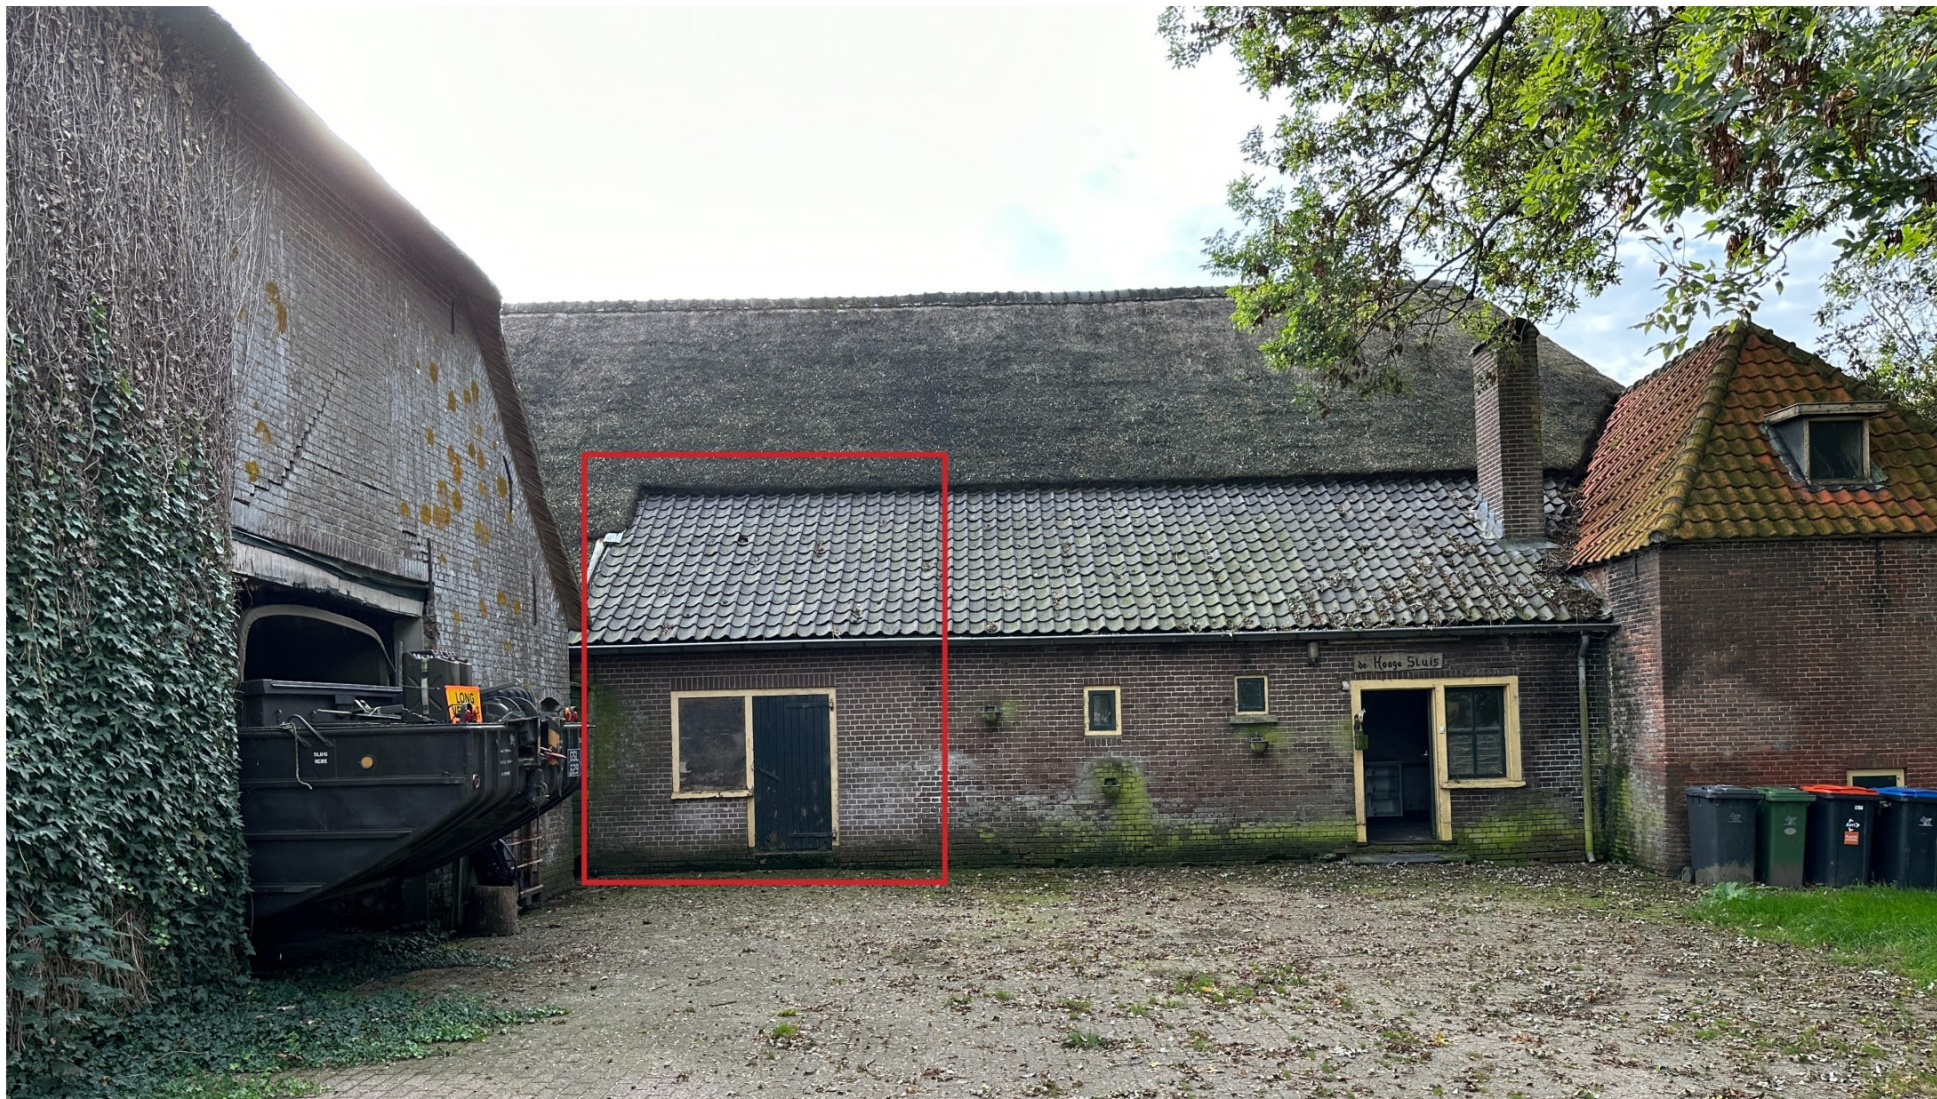
Afbeelding 50. Linker zijgevel van Stal 1 samen met voorgevel van Stal 2. De linker hoek van Schuur 1 werd veranderd volgens de geveltekeningen en plannen in 1983. Het rechtergedeelte van schuur 1, zou het oudste gedeelte van de gebouwen zijn. De voorgevel van Stal 2 is gewijzigd: de latei van de poort is vernieuwd en vertoont zware scheuren. Van de twee ramen die op de tekeningen staan, is er één niet meer aanwezig.

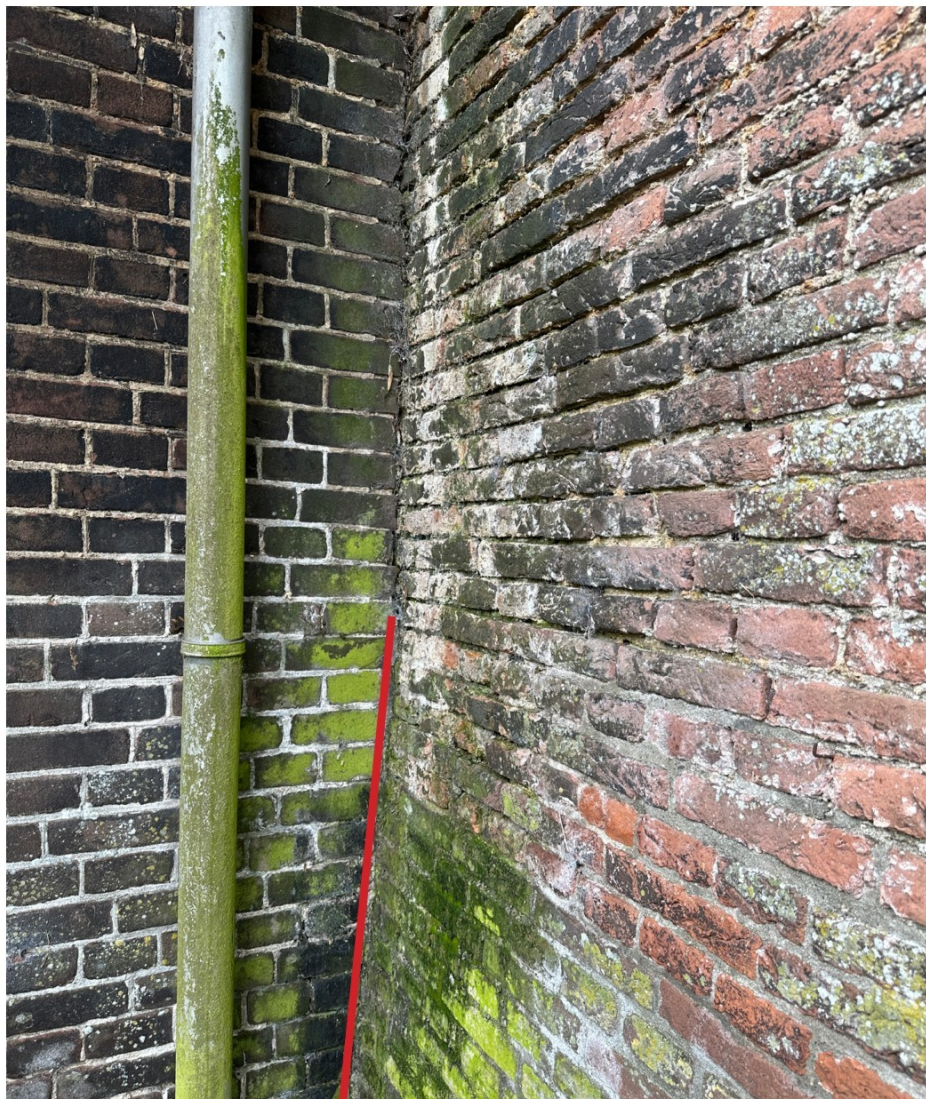
De twee volumes aan de achtergevel zijn met elkaar verbonden door een koude naad (Afbeelding 53). In diezelfde gevel, is de onderkant van de wand recent (1941 [ik kan de aantekening niet meer vinden waaraan we dat ontleedden, maar gezien de baksteen denk ik niet dat dat in 1941 maar eerder in 1983 is gedaan]) aangepast. De gevel verbreedt zich naar onder. Dit is niet leesbaar op de tekeningen, maar is wel zichtbaar op Afbeelding 53. Verder loopt het linker gedeelte van de wand door naast Stal 2. Daar kan men opmerken dat gedeeltes van de wand samengesteld zijn uit hergebruikte bakstenen, vermoedelijk van de 18de-eeuwse boerderij.

Afbeelding 53. Hoek detail tussen het uitstekend gedeelte van de Linker zijgevel Stal 1. Wat hier opmerkelijk is, is de naar beneden uitlopende schuine van de muur (zoals aangeduid op de afbeelding). Men kan hier ook een duidelijk de koude naad zien tussen de twee delen van Stal 1. Het oudste gedeelte dateert uit de 18de eeuw.

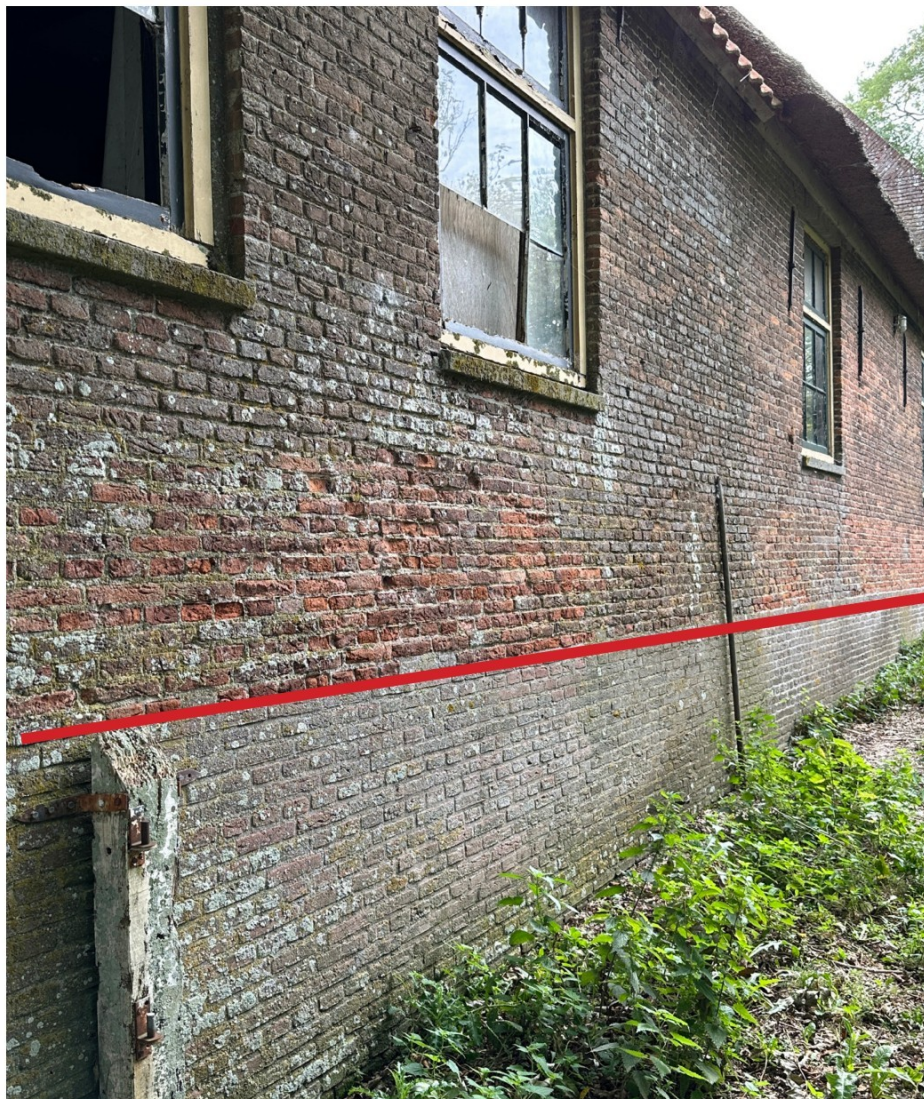
Afbeelding 55. Voorgevel van het woongedeelte in Stal. In 1947 werd een bouwvergunning opgesteld voor het vervangen van de basis van de wand. De effectieve uitvoering vond vermoedelijk pas plaats in 1983.

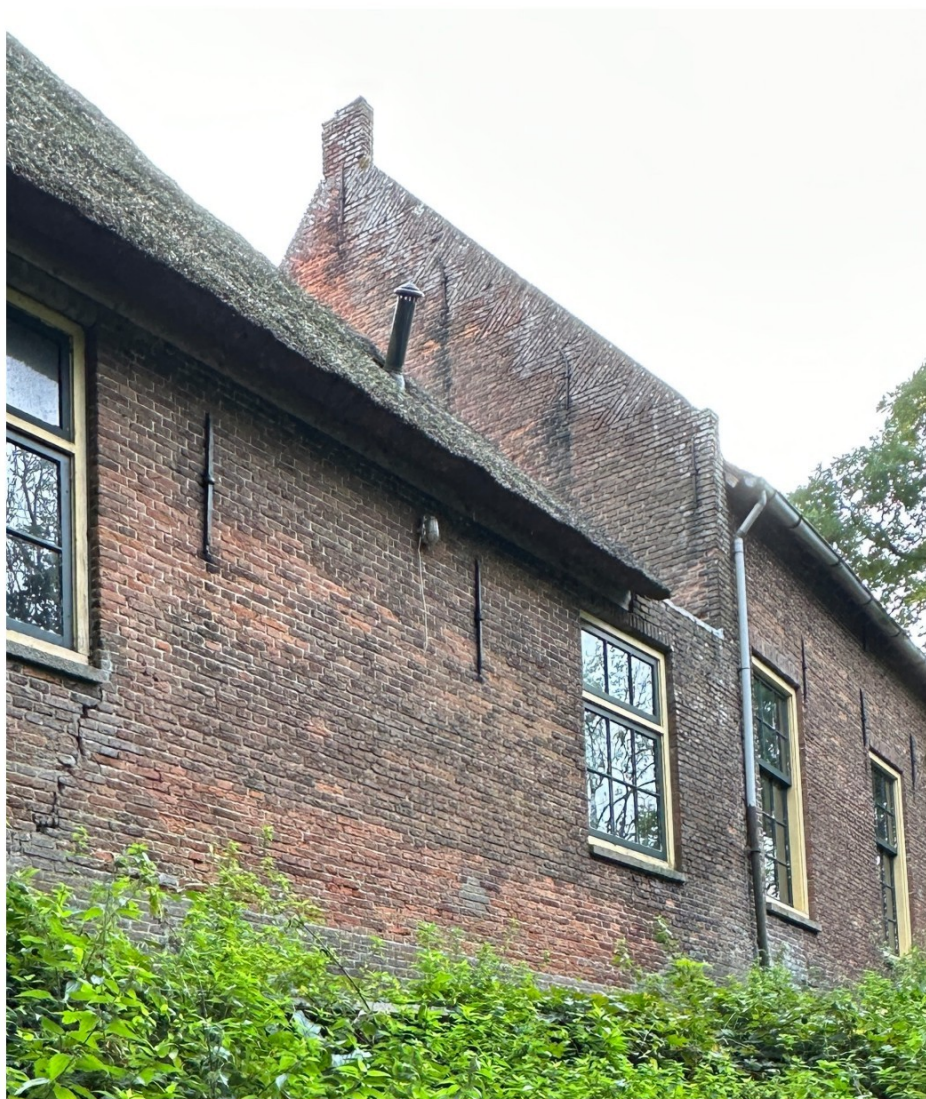
De linker zijgevel steekt uit boven de bouwmassa van de stal (Afbeelding 12, 57). Ook deze heeft vlechtingen bij de geveltop. Hier zijn beide schouderstukken nog aanwezig. Er is ook een vierdelig venster in de gevel aangebracht.

Afbeelding 57. Linker zijgevel van de woning die doorloopt tot boven het dak van Stal. Deze is in één keer tot stand gekomen. Opmerkelijk zijn de vlechtingen van de tuitgevel.

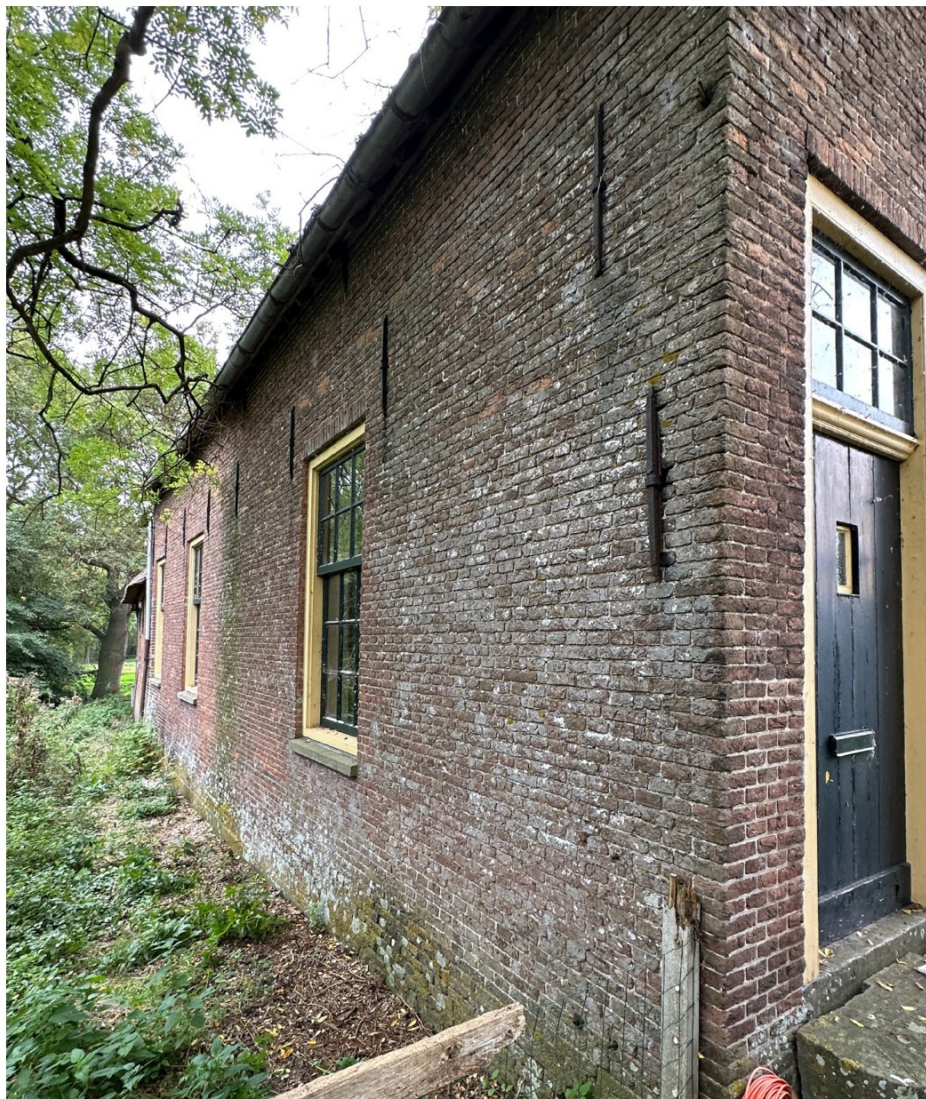
Afbeelding 59. In de voorgevel van de woning die langs de entreehal loopt zien we de grote raamopeningen, die in hun huidige grootte zeker niet origineel zijn. Rechts de overgang naar de entreegevel (Rechter zijgevel).
