## APPELDIJK 1, Mariënwaerdt, De Hoge Sluis

### *Bouwhistorische verkenning met waardestelling*

Utrecht, December 2023

Bureau Vlaardingerbroek, Utrecht

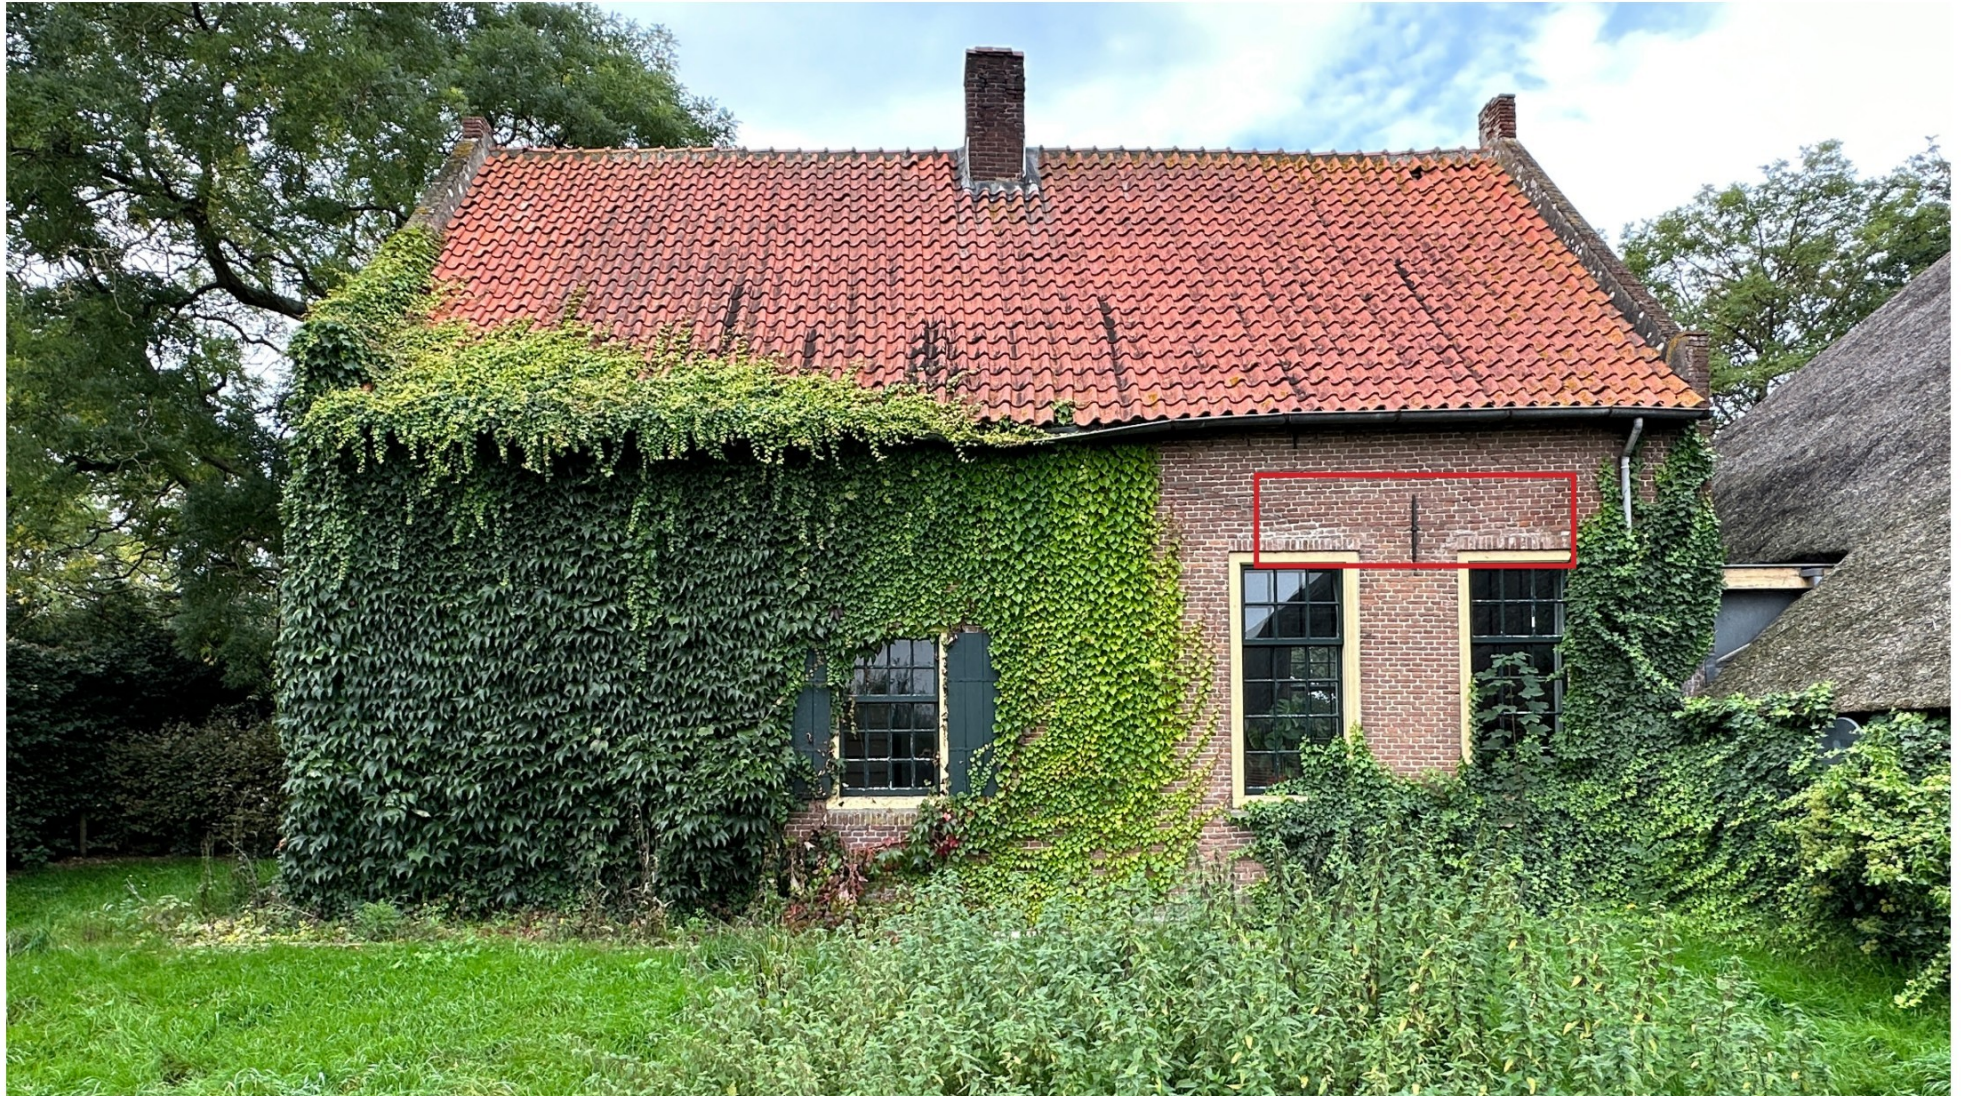
De achtergevel vertoont een bakstenen gevel met drie raamopeningen. Het linker deel van de gevel is gesloten. De twee rechter ramen samengesteld uit achttiendelige schuiframen zijn van een latere fase of zijn aangepast. Hierop wijzen het vernieuwde metsel- en voegwerk boven de vensters en de haksporen aan de dagkanten. Bij de linker dagkant van het linker venster zijn kelzoren op de hoek zichtbaar. Aan de rechterzijde is de dagkant regelmatig tot ongeveer 2/3 hoogte. Daarboven zijn ook klezoren op de hoek en andere verstoringen zichtbaar. Iets dergelijks is te zien bij de linker dagkant van het meest rechter venster. De indruk ontstaat dat de oorspronkelijke venster smaller en lager waren dan thans het geval is. Het linker raam heeft een vertoont een fijnere, 20-ruits roedeverdeling. Dit raam zou een oorspronkelijk 18e-eeuws schuifraam kunnen zijn. Ook opmerkelijk voor dit raam is het ventilatie luikje. De gevel is gedeeltelijk bedekt door vegetatie waardoor de gevel niet in zijn geheel zichtbaar is, maar bij nadere beschouwing later in het jaar blijkt er geen sprake van bouwnaden of bouwsporen. Boven de twee rechterarmen zijn voegreparaties leesbaar.

Afbeelding 61. Achtergevel van de woning die verbonden is met Stal 1. Grotendeels bedekt met klimplanten waardoor de helft van de gevel minder goed zichtbaar is. De grote ramen aan de rechterkant van de gevel blijken van een latere fase te dateren; mogelijk zijn de ramen verbreed en verhoogd ten opzichte van de oorspronkelijke vensters. Boven deze ramen zijn er ook recente mortel reparaties.

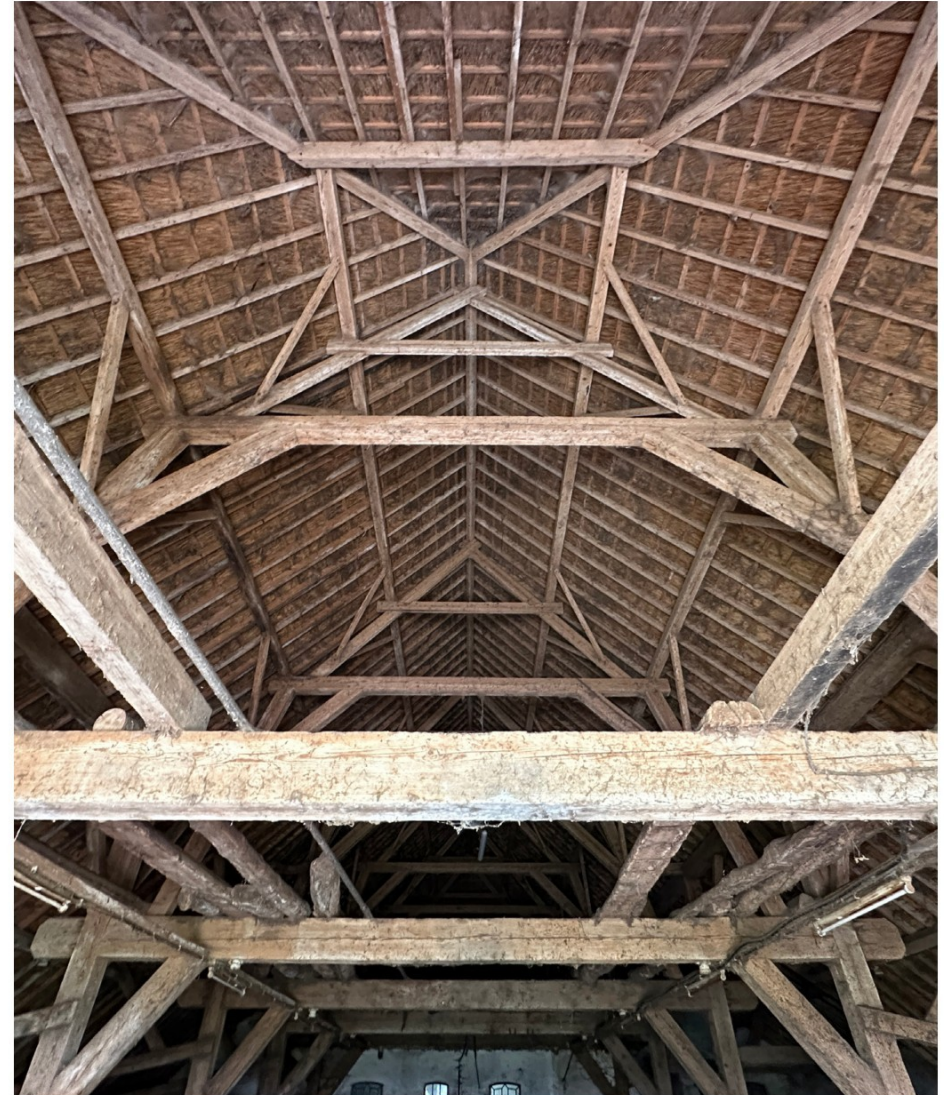
Afbeelding 63. Dakspant van Schuur 1, in goede staat. Ruimte 0.15. de indrukwekkende constructie dateert vermoedelijk uit de 19e eeuw, hoewel zelfs een 18e-eeuwse datering nog wel denkbaar is. De constructie is gaaf bewaard.

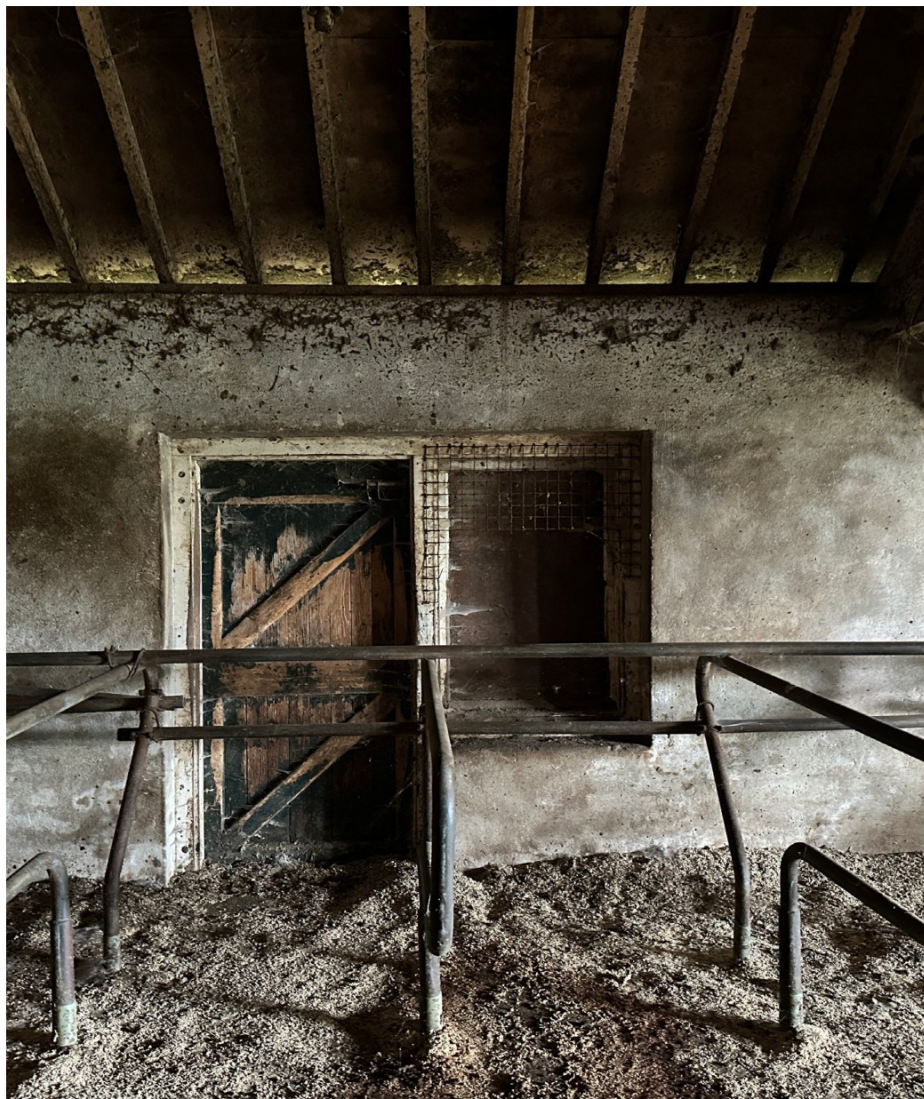
Afbeelding 66. Interieurbeeld van de linker zijgevel van Stal 1 die gewijzigd is in 1983. Deur K03.005. Er is een dikte verschil merkbaar tussen de bestaande muur en de nieuwe invulling.

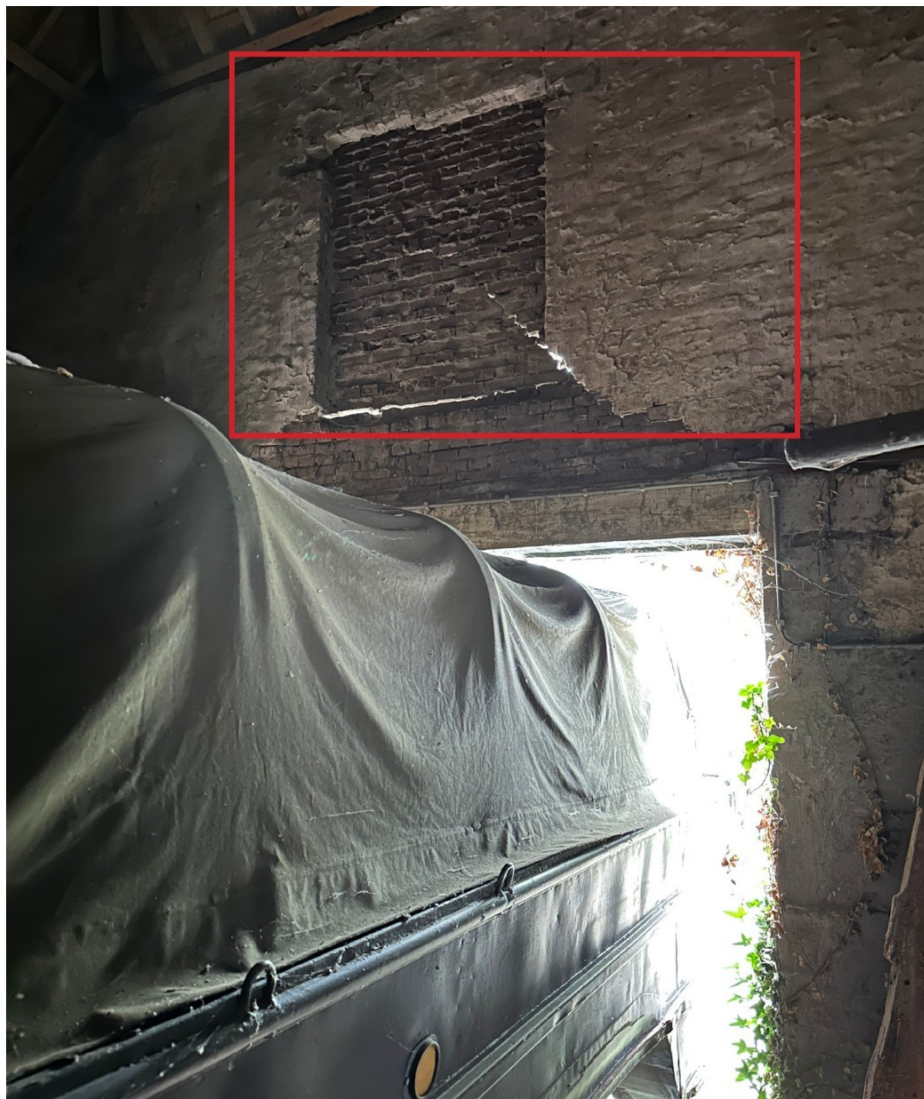
Afbeelding 70. Raamopening boven poort in Linker zijgevel van Stal 2 is dicht gemetseld. De deuropening werd ook vergroot waardoor er scheuren zijn ontstaan boven de latei.

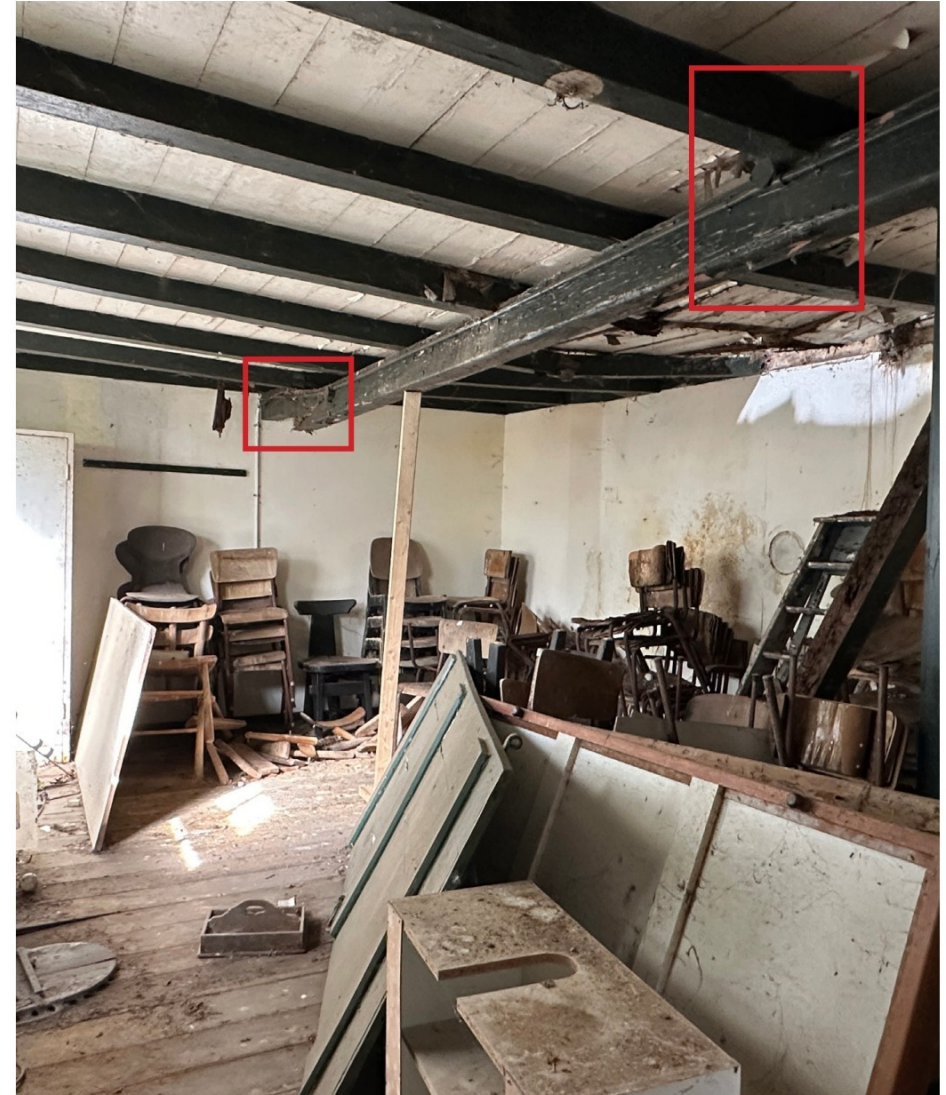
Afbeelding 81. Ruimte 0.12. De houten balkenstructuur is in zeer slechte staat, meerdere balken zijn beschadigd en de vloer is deels ingestort. De te licht gedetailleerde onderslagbalk en kalklaag zijn vermoedelijk van hergebruikte balken gemaakt.

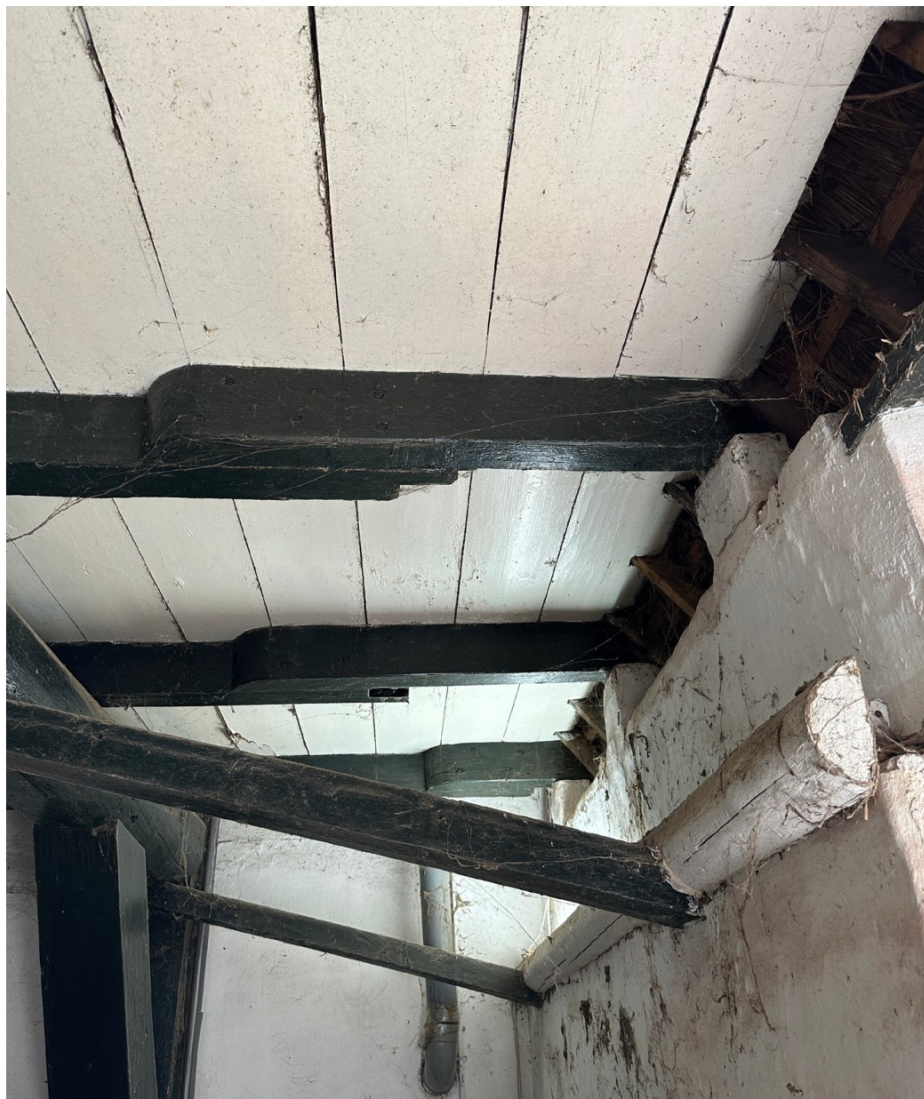
Afbeelding 82. Aansluiting kapconstructie met de voorgevel. Hier gebeurt van alles dat niet direct verklaarbaar is. Het meest waarschijnlijk is dat de gevel reeds bestond (midden 18e-eeuws) toen de kapconstructie werd geplaatst (einde 19e eeuw). Toen later (in de 20e eeuw – vooralsnog 1983, maar vermoedelijk al veel eerder) een vloer werd geplaatst, werden balken van elders hergebruikt. Aangezien deze te kort waren, werden deze aangelegd.

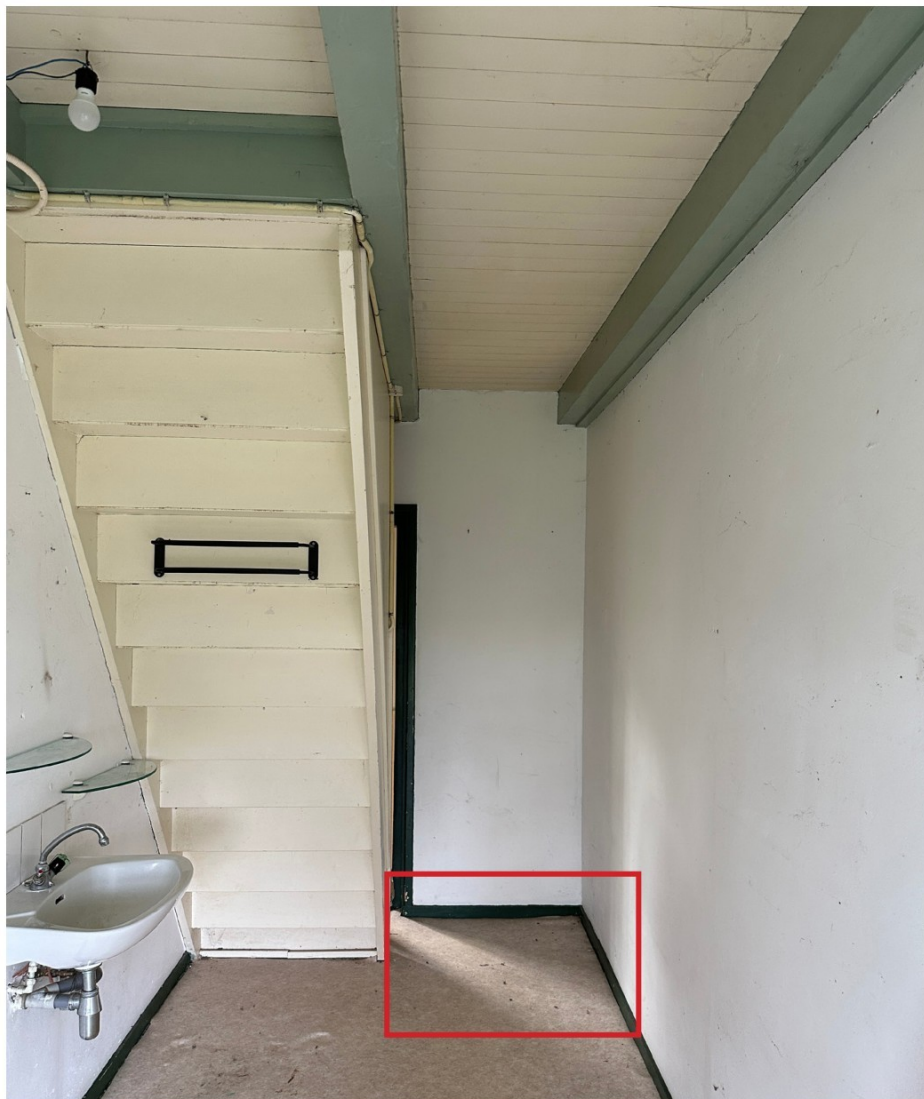
De tweede kelder zou toegankelijk zijn via een luik in de vloer naast de trap in de woning (Ruimte 0.4). Maar daar zijn geen sporen meer zichtbaar van (Afbeelding 90).

Afbeelding 90. Ruimte 0.04. Onder deze ruimte zou een kelder zijn, die toegankelijk was via een luik in de vloer. Deze is vandaag niet meer zichtbaar (aangeduid op foto). De houten trap dateert vermoedelijk van na de oorlog.

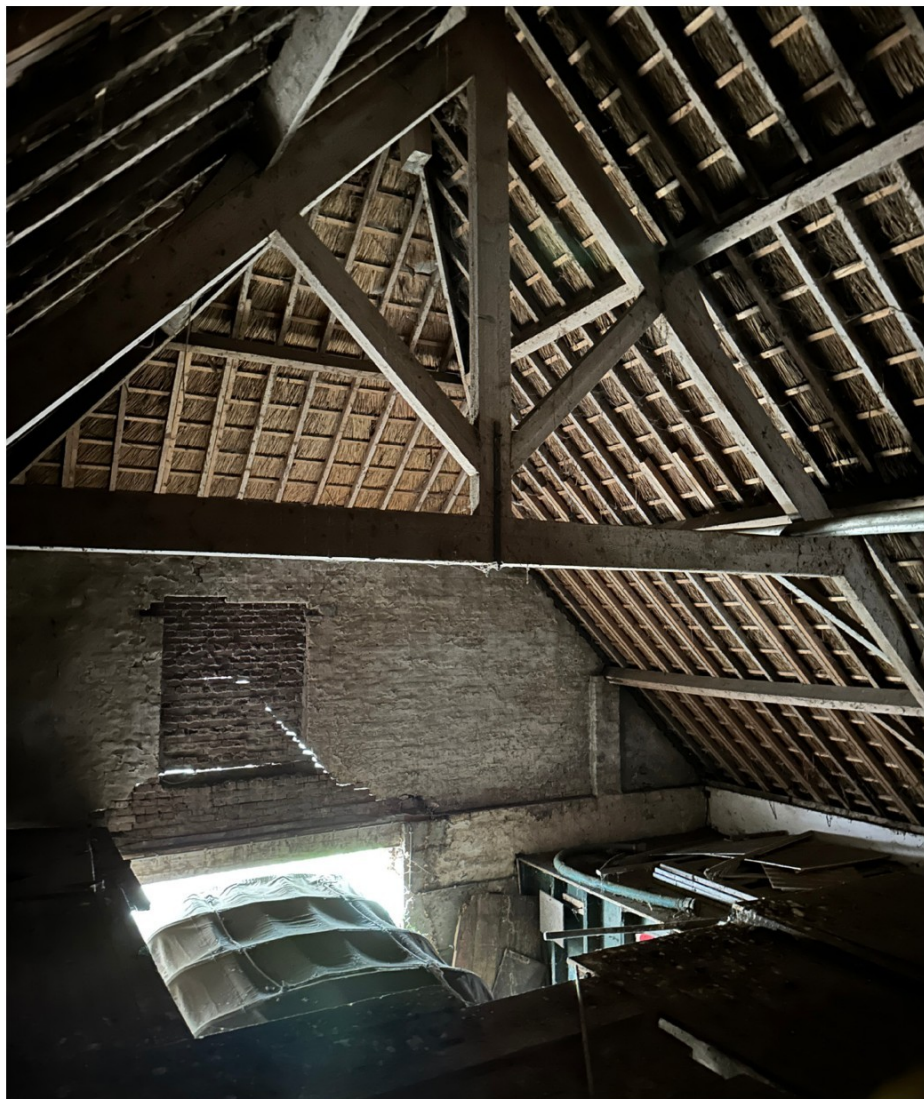
Afbeelding 93. Dakspant van stal 2. De dichtgemetselde raamopening en scheuren boven de poort opening zijn duidelijk zichtbaar.
