**Nazorg voormalig provin-
ciaal baggerdepot Trijehûs**
Rapportage eindinspectie januari
2025

projectnummer 0400454.100
definitief revisie 00
5 februari 2025

In opdracht van de Provincie Fryslân heeft Antea Group in het kader van het project “Nazorg provinciaal baggerdepot Trijehûs” een eindinspectie uitgevoerd op het voormalig baggerdepot Trijehûs, nabij Grou.

In dit rapport zijn de resultaten van de eindinspectie opgenomen welke op 9 januari 2025 is uitgevoerd. De inspectieformulieren van de eerder uitgevoerde inspecties in de periode februari 2023 – november 2024 zijn separaat gerapporteerd. De bevindingen van de eerder uitgevoerde inspecties zijn voor zover nog van toepassing of relevant in de onderhavige rapportage opgenomen.

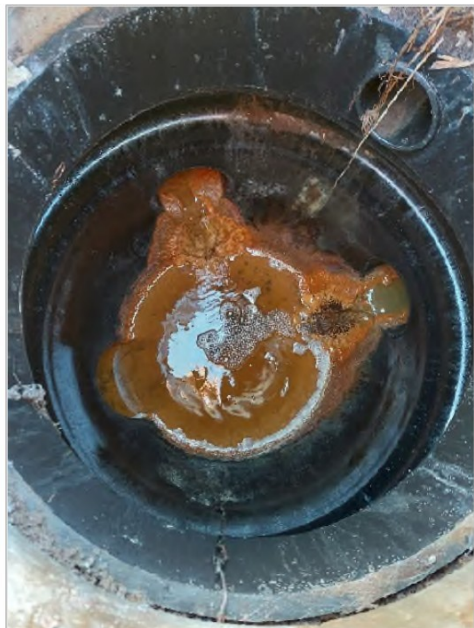
Fotonummer: 01 – put 21

Inspectie hemelwaterafvoer				
Zie tekening 400454-S1 in bijlage 1 voor de locaties				
Put en nummer	Geïnspecteerd Ja/Nee	Bijzonderheden/waarnemingen	Actie	Gereed
HDPE drainageput ø 600 mm				
1	Ja	Weinig water in put, drains stromen licht. Zie foto 1. Veel slib/ijzerafzetting in put. Plank hekwerk verweerd.	Op termijn put schoonmaken Plank vervangen	Nee Nee
2	Ja	Water in put Veel slib/ijzerafzetting in put Drain stroomt niet Hekwerk bestaat uit slechts drie palen, staat zo goed als naast de put	Op termijn put schoonmaken Hekwerk reviseren, boven put plaatsen	Nee Nee
3	Ja	Weinig water in put, drains stromen licht. Zie foto 21. Weinig slib/ijzerafzetting in put. Eén paal van het hekwerk is gebroken. Zie foto 22	Op termijn put schoonmaken Hekwerk herstellen, nieuwe paal plaatsen	Nee Nee
4	Nee	Water in put Redelijke slib/ijzerafzetting in put.	Op termijn put schoonmaken	Nee
5	Ja	Weinig water in put, drains stromen licht Weinig slib/ijzerafzetting in put. Zie foto 05	Op termijn put schoonmaken	Nee

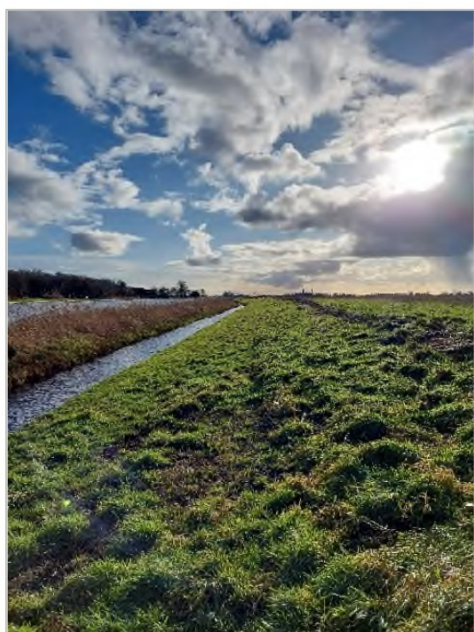
Fotonummer: 03 – oostelijke ringsloot

De ringsloot bevindt zich in goede staat van onderhoud en is in het najaar van 2024 gehekkeld. De hekkelspecie is op de afdekking gedeponneerd.

Omschrijving	Geïnspecteerd Ja/Nee	Bijzonderheden/waarnemingen	Actie	Gereed
<i>PVC-duikers Ø 315 mm</i>				
31 t/m 34	Ja	Duiker 34 ligt geheel onder water, evenals duiker 33	Geen	
<i>Ringsloot</i>				
Ringsloot langs PM-kanaal	Ja	Onlangs gehekkeld	Geen	Gereed
Ringsloot overige delen	Ja	Onlangs gehekkeld, zie foto's 03, 04, 10, 14 en 16 Tussen duiker ringsloot en uitlegger put 23 is aan de binnenzijde van het talud van de ringsloot stortsteen aangebracht. De oeverstrook tussen de oostelijke ringsloot en de Greft bevat veel opslag van (Reuzen) Berenklauw. Resten hiervan zijn ook in de hekkelspecie uit de ringsloot op het depot waargenomen.	Geen	Gereed
<i>Zwaluwwand</i>		Geen zwaluwen aanwezig. Wand is in redelijk tot goede staat. Zie foto 07. Er is nog grondmengsel aanwezig om de gaten in de wand mee te vullen.	Geen	Gereed
<i>Deklaag</i>				
Controle uitspoelingen	Ja	Er zijn geen uitspoelingen geconstateerd. Zie foto 05	Geen	Gereed

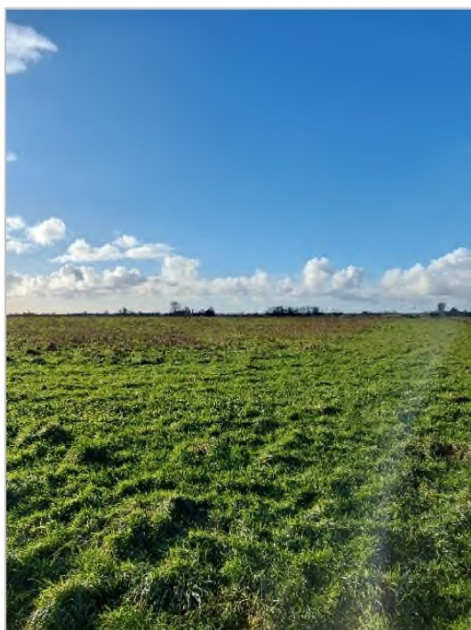
Fotonummer: 05 - impressie afdeklaag in zuidwestelijke richting

Tijdens de eindinspectie is gebleken dat de deklaag van de bovenafdichting voldoende droog was en geen ingesloten laagtes bevat waar water op blijft staan (kan blijven staan).

Ingesloten laagtes	Ja	Er zijn geen ingesloten laagtes geconstateerd. Zie foto 05	Geen	Gereed
Ongedierte	Ja	Plaatselijk rillen en mollenbulten geconstateerd		
Graszode	Ja	Gras is relatief kort, zie foto 05. Zode in winterrust. Op en om putten plaatselijk vegetatie aanwezig. Geen schapen meer op het perceel	Vrijmaaien met bosmaaier	Nee
<i>Afrasteringen</i>

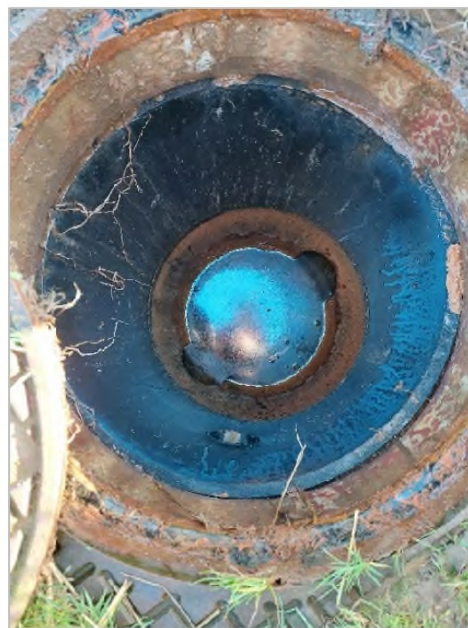
Fotonummer: 06 – put 7

6	Nee	Water in put Veel slib/ijzerafzetting in put.	Op termijn put schoonmaken	Nee
7	Ja	Water in put, zie foto 06 Weinig slib/ijzerafzetting in put Drain stroomt niet	Op termijn put schoonmaken	Nee
8	Nee	Water in put Weinig slib/ijzerafzetting in put	Op termijn put schoonmaken	Nee
9	Ja	Water in put. Zie foto 12 Weinig slib/ijzerafzetting in put Drain stroomt licht.	Op termijn put schoonmaken	Nee
10	Nee	Water in put Redelijke slib/ijzerafzetting in put	Op termijn put schoonmaken	Nee
Algemeen		Op en om putdeksels vegetatie aanwezig Slib/ijzer in putten en leidingwerk	Verwijderen tijdens maandelijkse inspectie Op termijn doorspuiten	Nee Nee
PP drainageput ø 315 mm

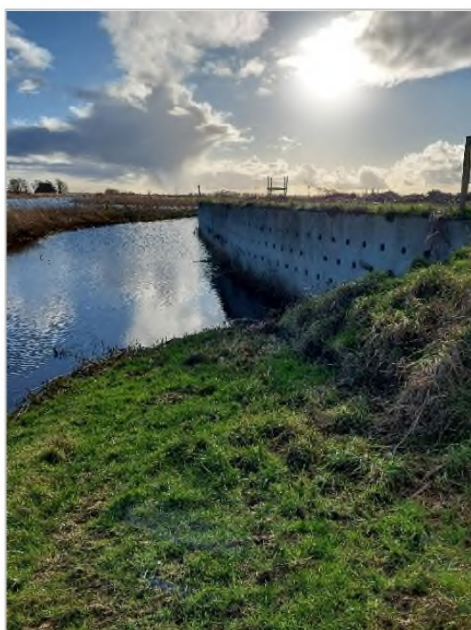
Fotonummer: 07 - zwaluwwand

De zwaluwwand bevindt zich nog in goede staat. Naast de zwaluwwand is een gronddepotje aanwezig waarmee de gaten in de wand worden opgevuld voor het broedseizoen.

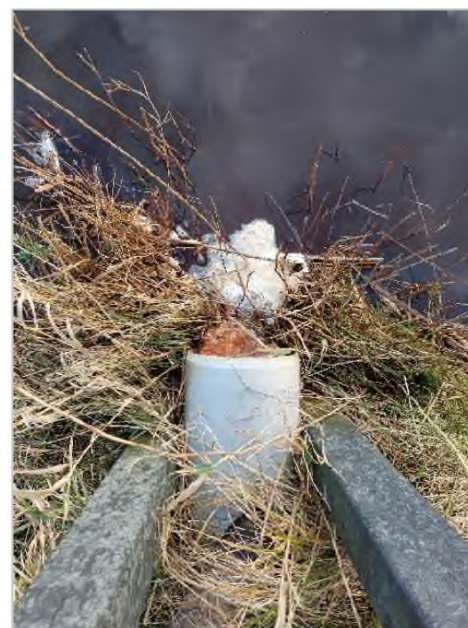
Fotonummer: 08 – uitlegger put 22

16	Ja	Water in put onder niveau drains Drain stroomt niet	Geen	
17	Nee	Water in put onder niveau drains Drain stroomt niet	Geen	
Algemeen		Op en om putdeksels veel vegetatie aanwezig. Onder putdeksels veel zand/modder. Putdeksel bij put 11 sluit niet mooi Putdeksel bij put 12 sluit niet.	Vrijmaaien met bosmaaier Verwijderen tijdens inspectie Herstellen Herstellen	Niet gereed Niet gereed Niet gereed Niet gereed
HDPE drainageput ø 800 mm				
21	Ja	Water in put Eén leiding geeft water In de leidingen behoorlijk ijzerafzetting Redelijke slib/ijzerafzetting in put, zie foto 01 Uit de uitlegger stroomt water Veel ijzerafzetting in uitlegger, zie foto 02 Drain stroomt.	Op termijn put en uitlegger schoon- maken	Nee
22	Ja	Water in put Eén leiding geeft water. Zie foto 11 In de leidingen behoorlijk ijzerafzetting Redelijke slib/ijzerafzetting in put Uit de uitlegger stroomt water. Zie foto 08 Veel ijzerafzetting in uitlegger Drain stroomt.	Op termijn put en uitlegger schoon- maken	Nee

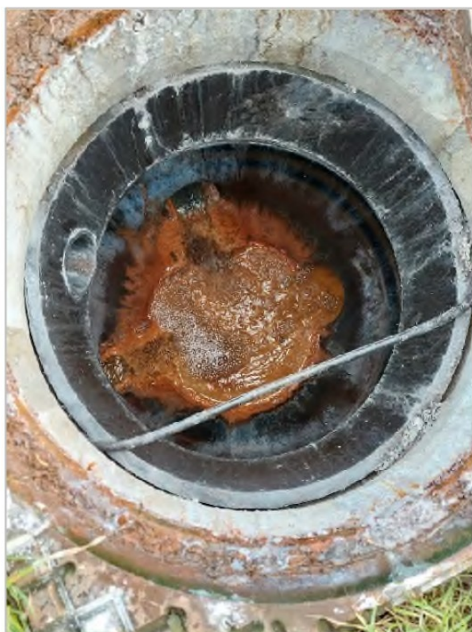
Fotonummer: 13 – put 23

23	Ja	Water in put De beide leidingen geven water In de leidingen behoorlijk ijzerafzetting Redelijke slib/ijzerafzetting in put. Zie foto 13 Uit de uitlegger stroomt water. Zie foto 15 Veel ijzerafzetting in uitlegger	Op termijn put en uitlegger schoon- maken	Nee

Inspectie hemelwaterafvoer				
Zie tekening 400454-S1 in bijlage 1 voor de locaties				
Put en nummer	Geïnspecteerd Ja/Nee	Bijzonderheden/waarnemingen	Actie	Gereed
		Drain stroomt niet Rubbering tussen betonkraag en putkoker zit los (omspant de koker niet meer). Zie foto 13. Uiteinde uitlegger nog steeds beschadigd (mist stukje uit)	Herstellen, betonkraag opnieuw plaatsen.	Niet gereed
24	Ja	Water in put, lichte waterstofsulfidelucht ('rotte-eieren-lucht') Beide leidingen geven water. Zie foto 17 In de leidingen behoorlijk ijzerafzetting Redelijke slib/ijzerafzetting in put Uitlegger staat half onder water, uitstroom in boezemland (zie foto 19). Veel ijzerafzetting in de uitlegger Drain stroomt niet.	Op termijn put en uitlegger schoonmaken	Nee
Algemeen		Op en om putdeksels iets vegetatie aanwezig Veel ijzerafzetting aanwezig in leidingwerk Bij uiteinde uitlegger (put 23 en 24) is stukje buis afgebroken	Verwijderen tijdens inspectie, vrijmaaien met bosmaaier Op termijn doorspuiten Op termijn herstellen	Gereed Niet gereed Niet gereed

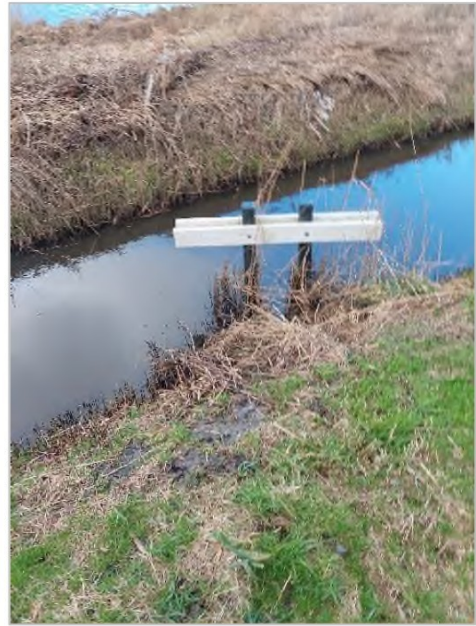
Fotonummer: 18 – uitstroom duiker 33

De overige voorzieningen zijn goed toegankelijk en inspecteerbaar. Er zijn geen noemenswaardige gebreken geconstateerd. Wel staan tijdens de inspectie een aantal duikers geheel onder water.

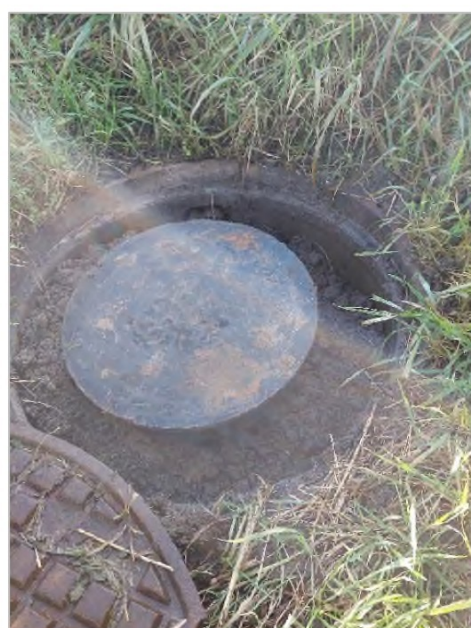
Fotonummer: 24 – put 12

- Ter plaatse van put 2 (HDPE drainageput Ø 600 mm) is een paal van het hekwerk afgeknapt/gebroken. Het hekwerk moet hersteld worden en een nieuwe paal geplaatst.
- De ijzeren putdeksels van de put 12 (PP drainageput Ø 315 mm) sluit niet goed. De betonkraag is verzakt waardoor het deksel op de kunststofput leunt. De betonkraag moet vrijgegraven en opgetrokken worden.
- De rubberen afdichting tussen de betonkraag van put 23 (HDPE drainageput Ø 800 mm), tussen de betonkraag en de kunststof put, sluit niet meer af. Deze moet opnieuw aangebracht worden en de betonkraag opnieuw geplaatst.
- Bij de uiteinden van de uitleggers van put 23 en 24 is een stuk buis afgebroken. Dit zou op termijn gerepareerd/vernieuwd moeten worden.
