# *Bomen Effect Analyse*

→ Vossenhol  
Bemmel

| Kenmerk klant | Bomen Effect Analyse Vossenhol, Bemmelen |
| Projectnummer | PFBV 25 030 FB |

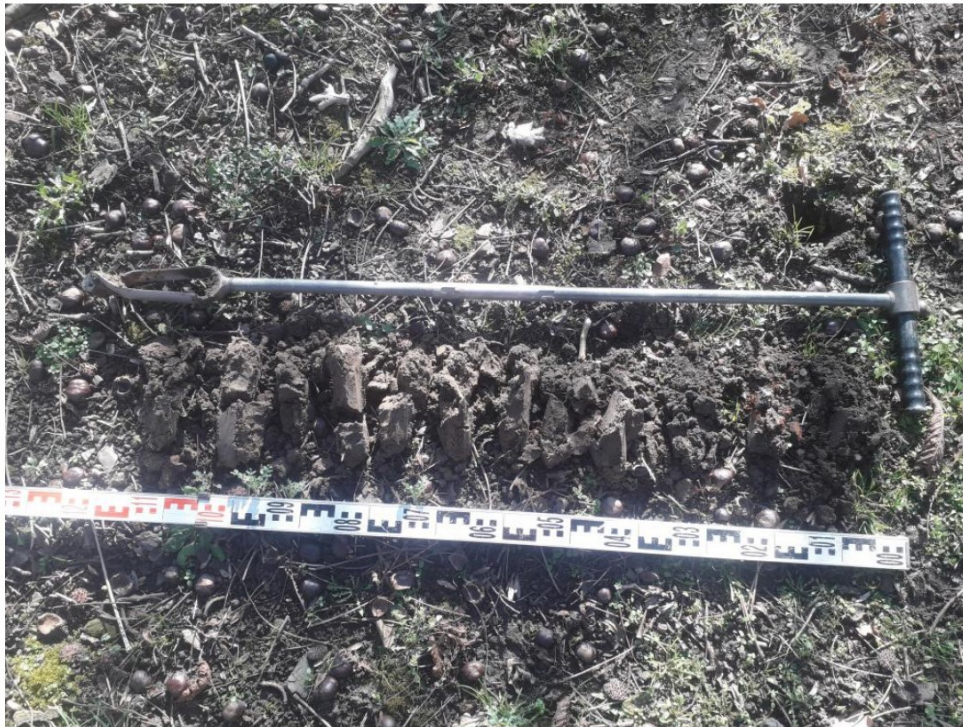
Figuur 3.1 Grondboring

De ondergrondse groeiplaats is beoordeeld aan de hand van grondboringen en proefsleuven. Wat opvalt is dat er een zandfractie van matig grof zand in de bovenste 30 cm onder maaiveld in de bodem aanwezig is. Daaronder bestaat de bodem tot tenminste 120 cm onder maaiveld uit zware zavel tot lichte klei. Vanaf een diepte van 1 meter onder maaiveld zijn 'Gleyverschijnselen' aangetroffen. Deze verschijnselen zijn te herkennen aan roestvlekken in de bodem en duiden op een (schijn-)grondwaterspiegel.

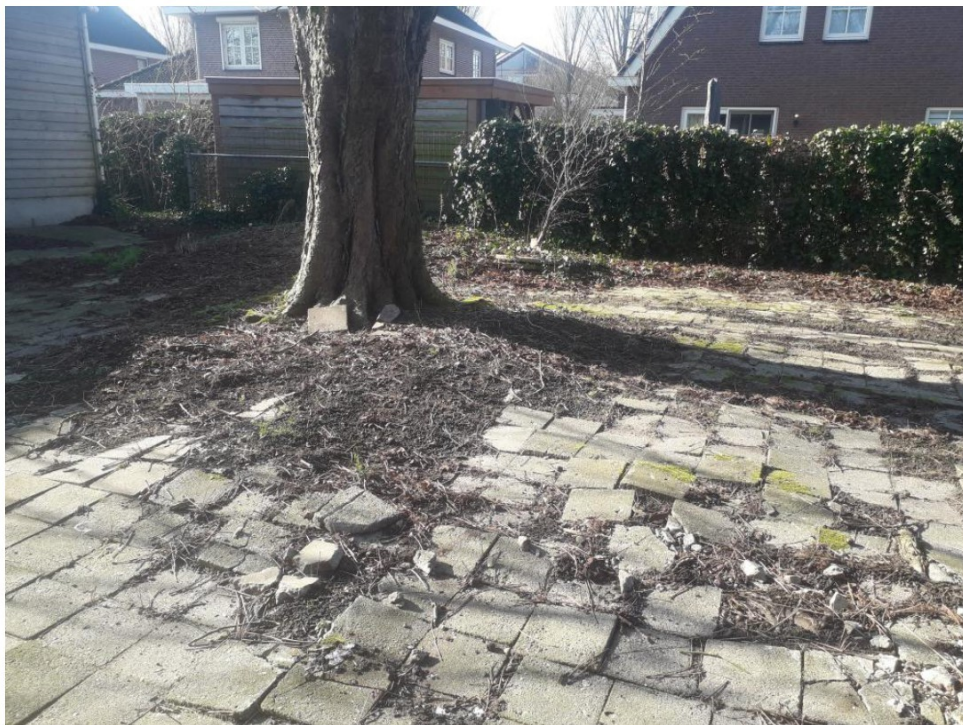
Figuur 3.2 Bewortelingsopdruk bij boom 10

In de bestrating binnen het projectgebied is sprake van ernstige wortelopdruk tot minimaal 7 meter bij boom **5** en **10**. Dit duidt op een oppervlakkig en breeduit groeiend bewortelingspatroon.

Binnen de kwetsbare boomzone wordt op minder dan 1 meter afstand parkeervakken gerealiseerd. Zoals beschreven heeft boom **10** binnen de kwetsbare boomzone zeer oppervlakkig een breeduit groeiende beworteling gevormd. In de huidige situatie is er op deze locatie bestrating aanwezig. Deze bestrating dient binnen de kwetsbare boomzone handmatig te worden verwijderd om schade aan de oppervlakkige gestelbeworteling te voorkomen.

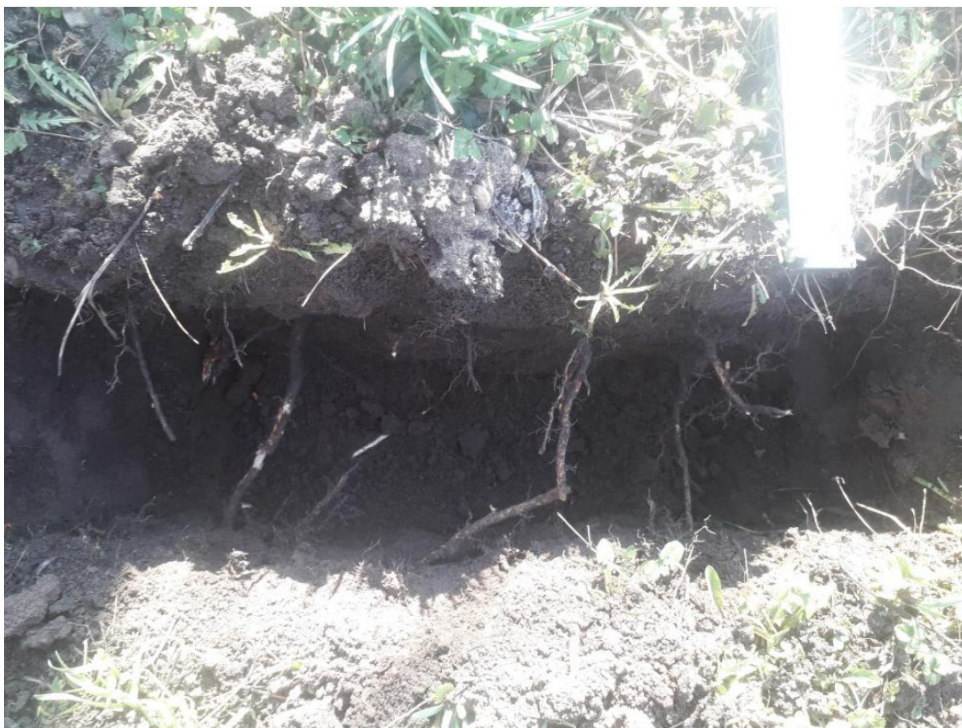
Figuur 3.5 Proefsleuf bij boom 3

Langs boom **2** en **3** wordt een Wadi aangelegd. Hierbij vinden graafwerkzaamheden plaats ten behoeve van het verlagen van het maaiveld. De graafwerkzaamheden vinden plaats op minder dan 1 meter afstand uit de stam van boom 3. Het wortelverlies dat hierbij ontstaat wordt ingeschat op meer dan 40%. Dit is van zeer belemmerende invloed op het duurzaam behoud van de bomen.

Tevens wordt er tussen boom **3** en **4** een tijdelijke inrit ten behoeve van de bouwwerkzaamheden gerealiseerd. Tussen boom **3** en **4** is een afstand van 20 meter beschikbaar. Aangezien voor het bouwverkeer een grote draaicirkel benodigd is, geniet het de voorkeur om de inrit zoveel mogelijk in de richting van boom **3** aan te leggen. Op een afstand van 3 meter uit de stam van boom **3** is een proefsleuf gegraven. Uit de proefsleuf komt naar voren dat boom **3** op deze locatie de bodem extensief heeft doorworteld met beworteling met een diameter tot 1,5 cm. Hierbij wordt het percentage wortelverlies ingeschat op minder dan 10 procent van het wortelpakket. Dit is van beperkt belemmerende invloed op het duurzaam behoud van de boom.

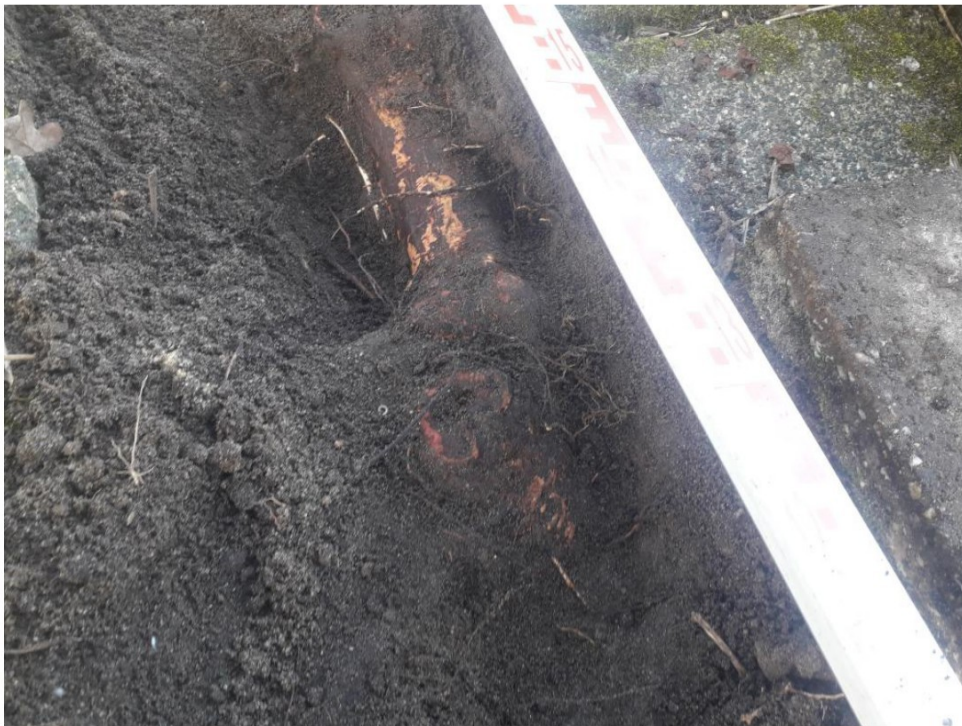
De fundering van de nieuwe bebouwing wordt uitgevoerd door palen van minimaal 12 meter in de bodem te realiseren. Deze palen worden aangebracht door tot deze diepte boringen uit te voeren. Er wordt hierbij geen gebruik gemaakt van heistellingen. Op 1 meter afstand is een proefsleuf bij boom **5** uitgevoerd waaruit blijkt dat de boom een aanzienlijke gestelwortel heeft gevormd op deze locatie. Bovendien is in de bestrating tot aan de bebouwing worteldruk aanwezig. Bij werkzaamheden voor het verwijderen van de huidige fundering en de aanleg van de nieuwe fundering ontstaat wortelschade bij deze boom.

Figuur 3.6 Omvangrijke gestelwortel op 1 meter afstand van te verwijderen bebouwing

De sloop van de bestaande bebouwing dient van de bomen af te gebeuren om de bomen niet te beschadigen. Dit houdt in dat de sloop van binnenuit moet gebeuren om schade aan de stam en wortels te voorkomen. Tevens dient de verharding rond de bomen handmatig te worden verwijderd om wortelschade bij de bomen te voorkomen.

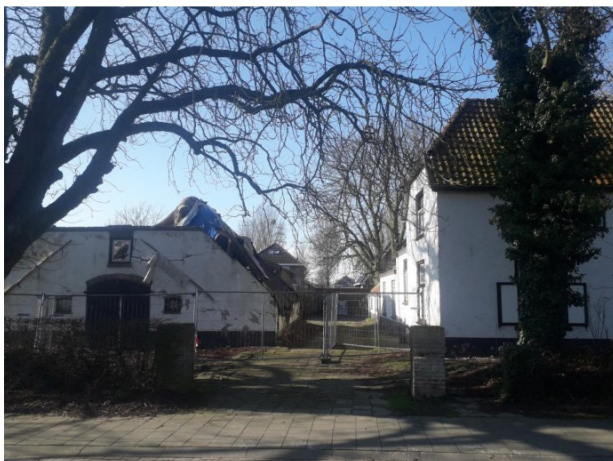
Bovengronds zijn de bomen beperkt opgekroond. Met name boom **5** heeft laaghangende takken gevormd die de beschikbare doorgangshoogte tot 4 meter beperken. Uit een proefsleuf die in het midden van de inrit gegraven is, blijkt dat er zeer oppervlakkig forse gestelbeworteling aanwezig is. Bij graafwerkzaamheden ontstaat dan ook schade aan stabiliteitsbeworteling dat zeer belemmerend is

Figuur 3.7 Beperkte doorgangshoogte

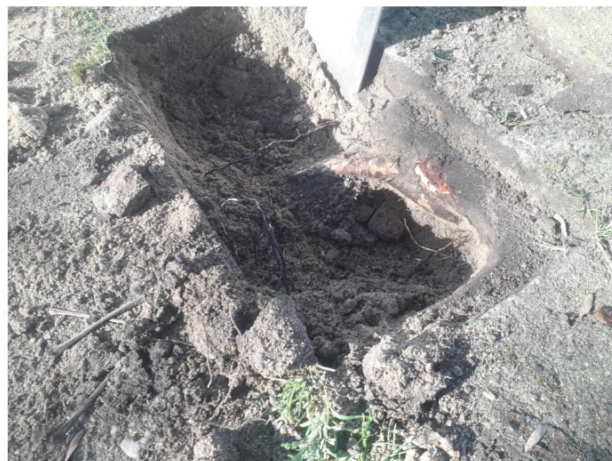
Figuur 3.8 Gestelbeworteling in inrit

De inrit tussen de bomen zal opnieuw aangelegd dienen te worden. De huidige bestrating dient handmatig te worden verwijderd om de kans op wortelschade te minimaliseren. In het midden van de inrit zijn omvangrijke gestelwortels aangetroffen. Deze dienen te allen tijden behouden te blijven bij de herinrichting van de inrit.

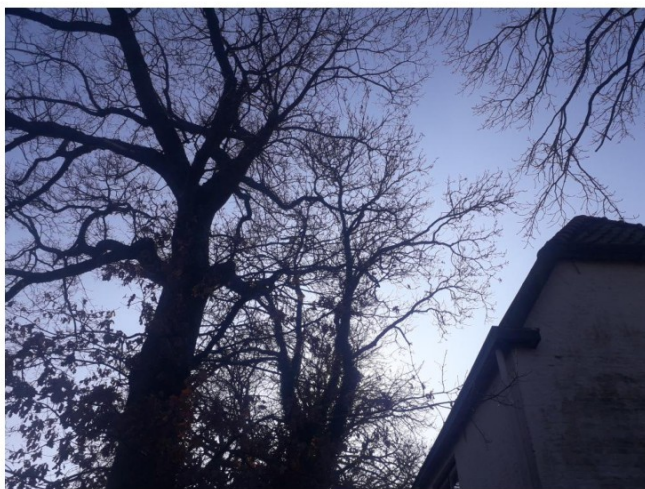
Boom **6** heeft een beperkte kroon gevormd boven de huidige bebouwing. Waardoor takken beschadigd raken bij hijswerkzaamheden. Bovendien heeft boom **8** grote gesteltakken boven de huidige bebouwing gevormd. Ook bij deze boom ontstaat kroonschade bij de uitvoering van hijswerkzaamheden.

Figuur 3.9 Takken boven bebouwing boom 6

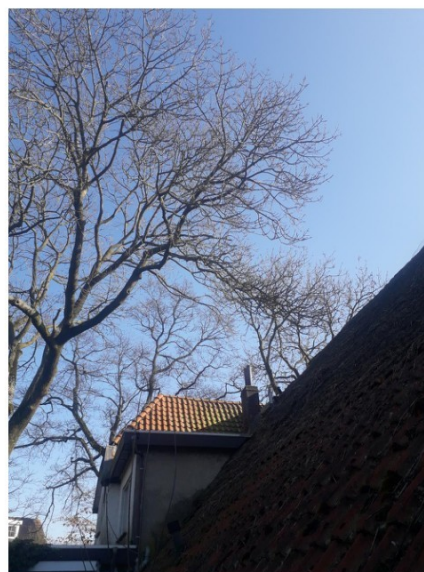
Figuur 3.10 Gesteltakken boven bebouwing boom 8

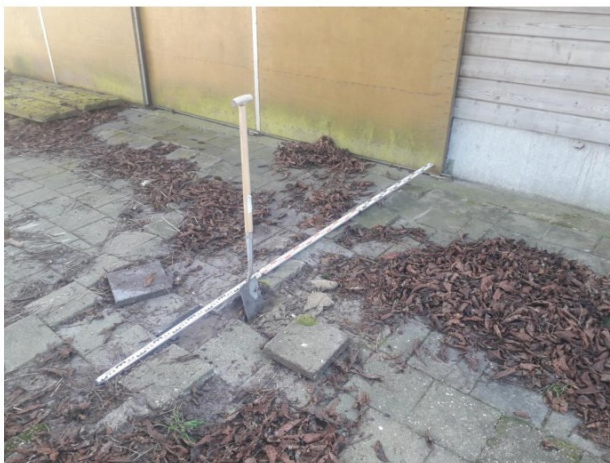
Tevens wordt de kapschuur aan de zuidzijde van deze boom gesloopt. Op deze locatie is wortelopdruk in het straatwerk waarneembaar. Bovendien blijkt uit een gegraven proefsleuf dat de boom op 2 meter afstand van de gevel omvangrijke gestelbeworteling heeft gevormd. Bij de sloopwerkzaamheden van de fundering van de huidige kapschuur ontstaat dan ook wortelschade bij deze boom.

Figuur 3.11 Bewortelingsopdruk bij kapschuur

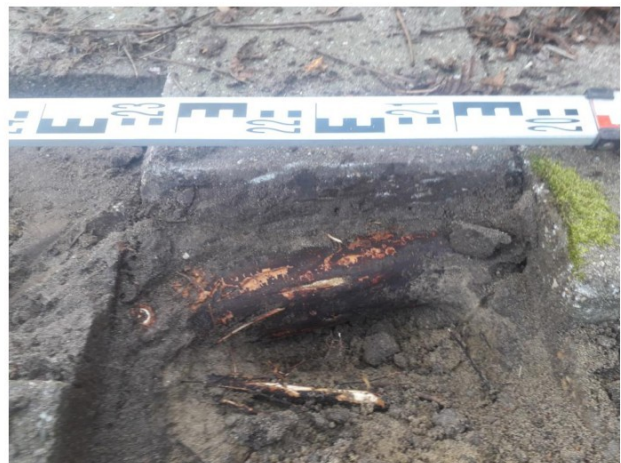
Figuur 3.12 Proefsleuf op 2 meter van de kapschuur

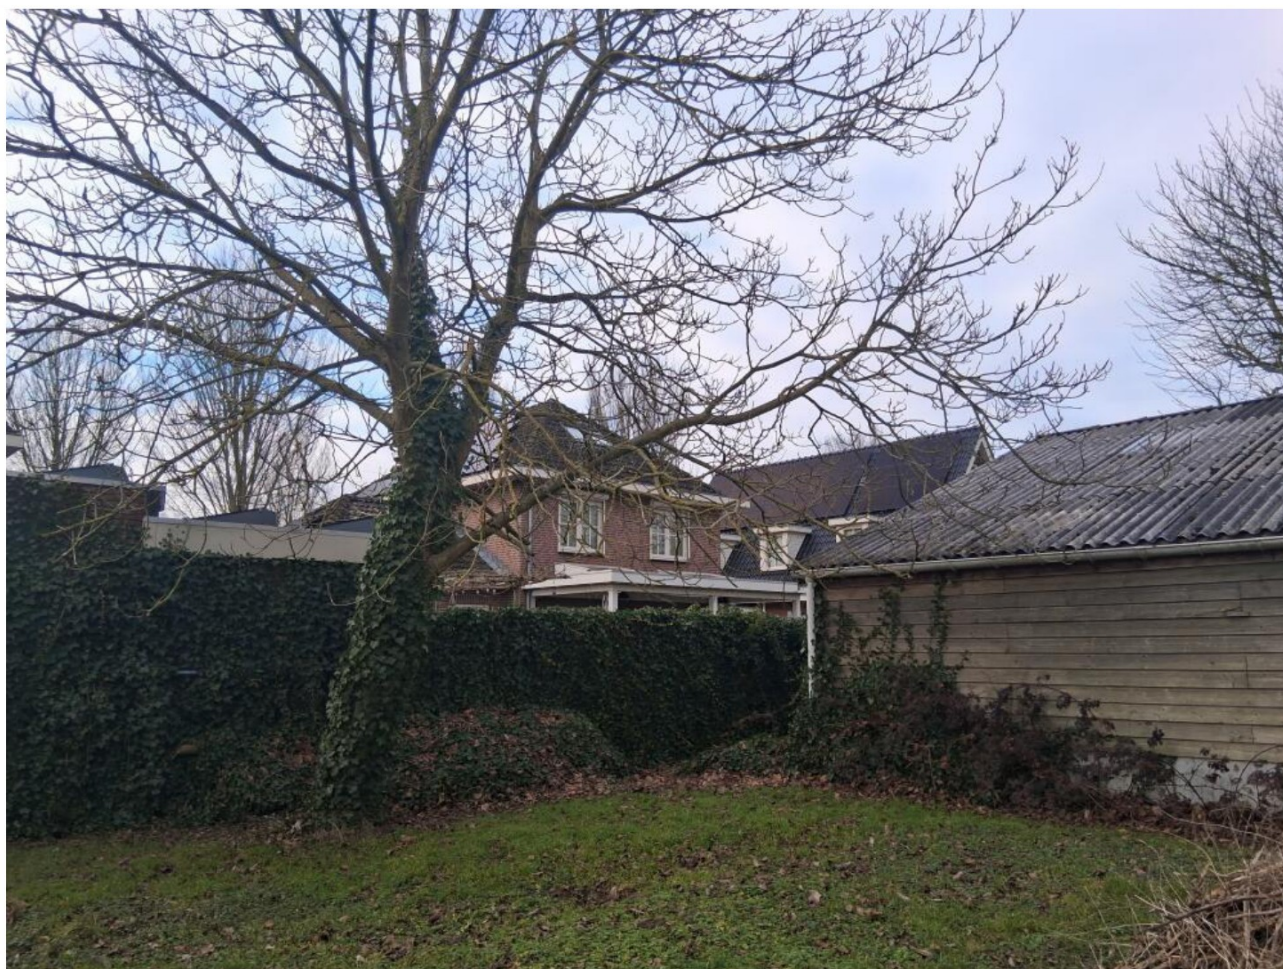
Figuur 5.1 Boom 1

De situatie rond boom **1** blijft nagenoeg ongewijzigd ten opzichte van het eerdere ontwerpdocument. Het behoud van de boom is niet mogelijk bij de uitvoer van de plannen, zoals in het nieuwe ontwerpdocument is beschreven. Het verwijderen van de boom wordt gecompenseerd door het planten van een nieuwe boom van dezelfde soort op een andere locatie binnen het projectgebied.

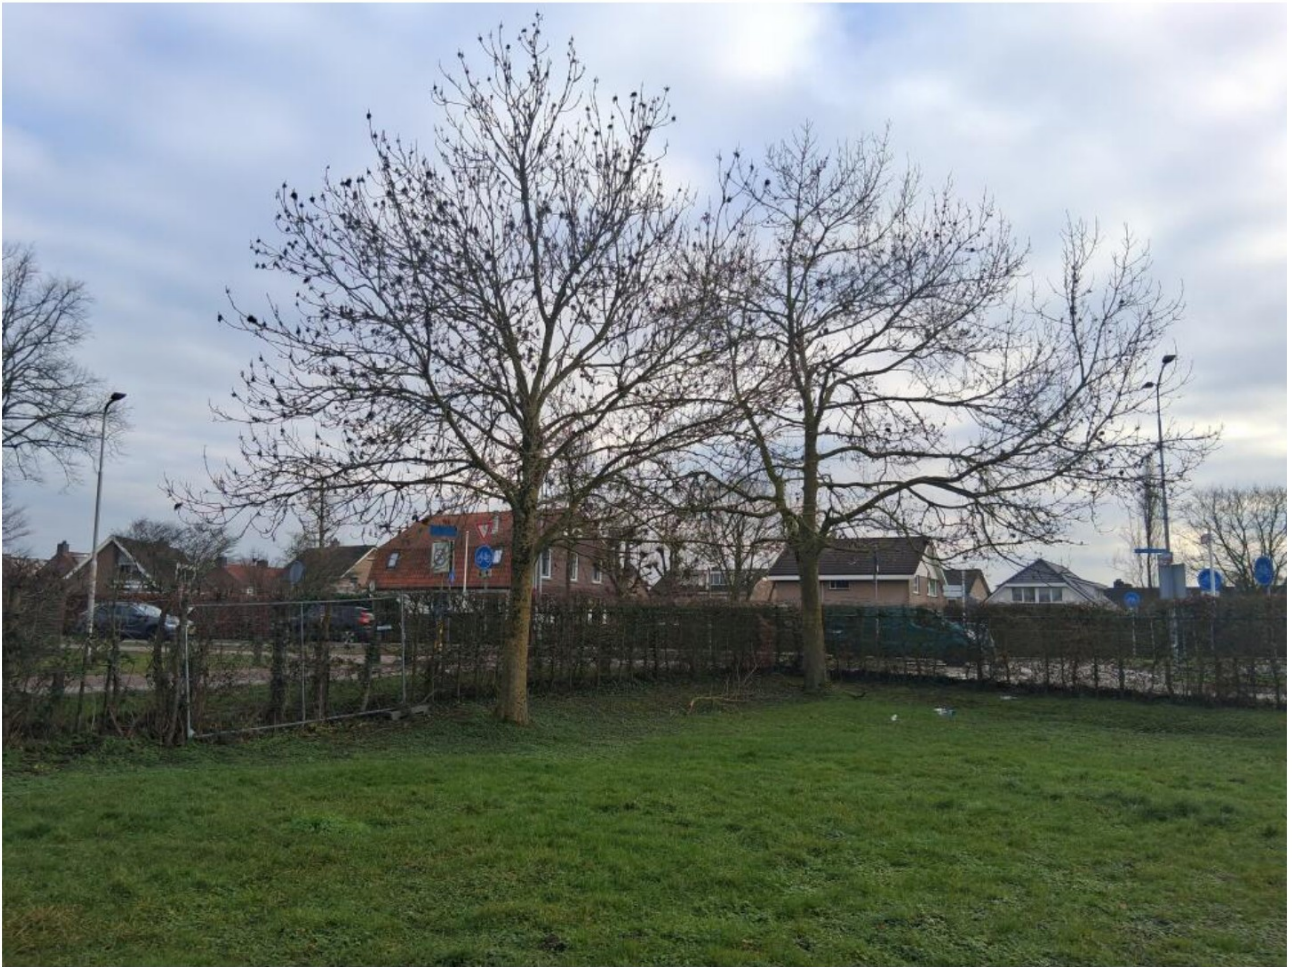
Figuur 5.2 Boom 2 en 3

Volgens het ontwerpdocument wordt de wadi aan de zuidwestelijke zijde van het projectgebied buiten de kroonprojectie van de bomen aangelegd. Deze bomen zijn te behouden wanneer de werkzaamheden voor de aanleg van de wadi en de aanleg van de tijdelijke inrit buiten de kroonprojectie van de bomen plaatsvinden. Voor het behoud van de bomen volstaat het om de algemene maatregelen bij werken rond bomen in acht te nemen. Daarbij dient de kroonprojectie van de bomen afgezet te worden met bouwhekken zodat werkzaamheden of opslag van bouwmaterialen

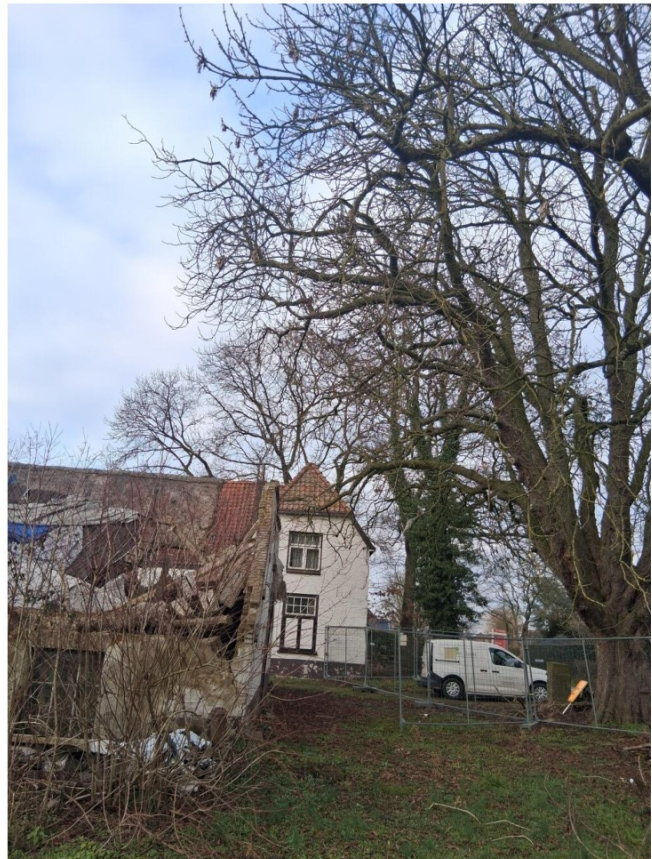
In het nieuwe ontwerp blijft de situatie ongeveer gelijk aan de ontwerptekening zoals in februari 2025 is beschreven. De bestrating rond deze bomen wordt vervangen door een halfverharding. Deze halfverharding kan bovenop het bestaande fundering onder de elementenverharding aangelegd worden. Hierdoor zijn er geen grondroerende werkzaamheden noodzakelijk. De bestaande verharding dient handmatig verwijderd te worden om de kans op schade aan de beworteling te minimaliseren. De nieuwe halfverharding dient lucht- en waterdoorlatend te zijn zodat er geen problemen in de vochtthuishouding van de bomen en de uitwisseling van bodemgassen ontstaat.

Figuur 5.3 Overhangende takken boom 4 en 5

Bovendien dienen de bomen voorafgaand aan de werkzaamheden gesnoeid te worden om voldoende doorgangshoogte te creëren. Verder dienen de algemene en specifieke maatregelen, zoals in het vorige hoofdstuk beschreven, in acht genomen te worden.

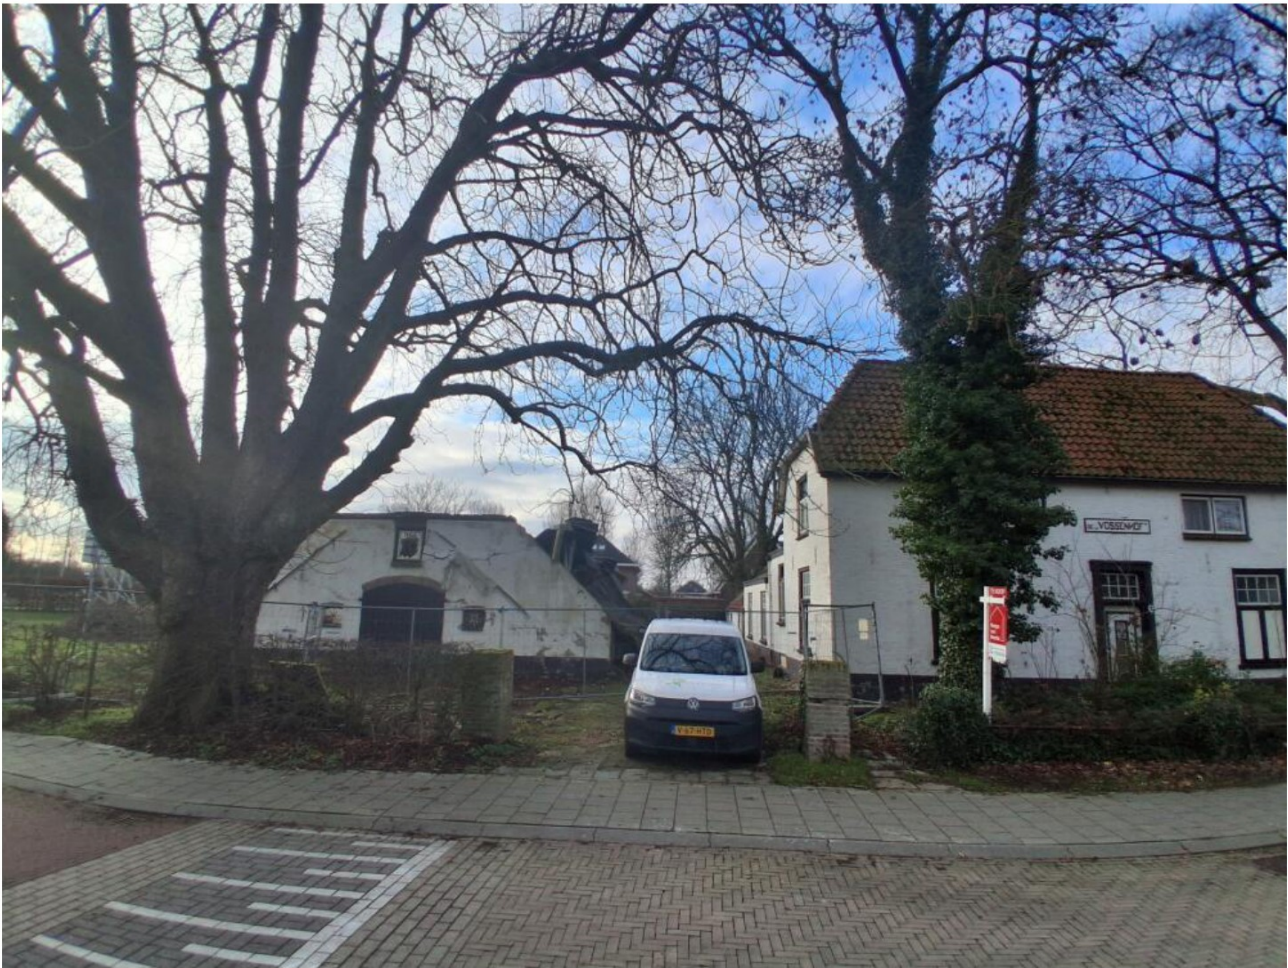
Figuur 5.4 Inrit tussen boom 5 en 6

De huidige inrit tussen de bomen met de boomnummers **5** en **6** wordt hergebruikt in de nieuwe situatie. Voor de bestrating van de inrit wordt gebruik gemaakt van halfverharding zoals is geadviseerd in paragraaf 4.5.4 van het vorige hoofdstuk. Voor de aanleg van de inrit zoals in het nieuwe ontwerpdocument wordt aangegeven zijn geen aanvullende specifieke maatregelen nodig, bovenop de al geadviseerde maatregelen, zoals in het vorige hoofdstuk is beschreven. Het is van belang dat de bomen voorafgaand aan de werkzaamheden worden gesnoeid, zoals eveneens in het vorige hoofdstuk is beschreven.

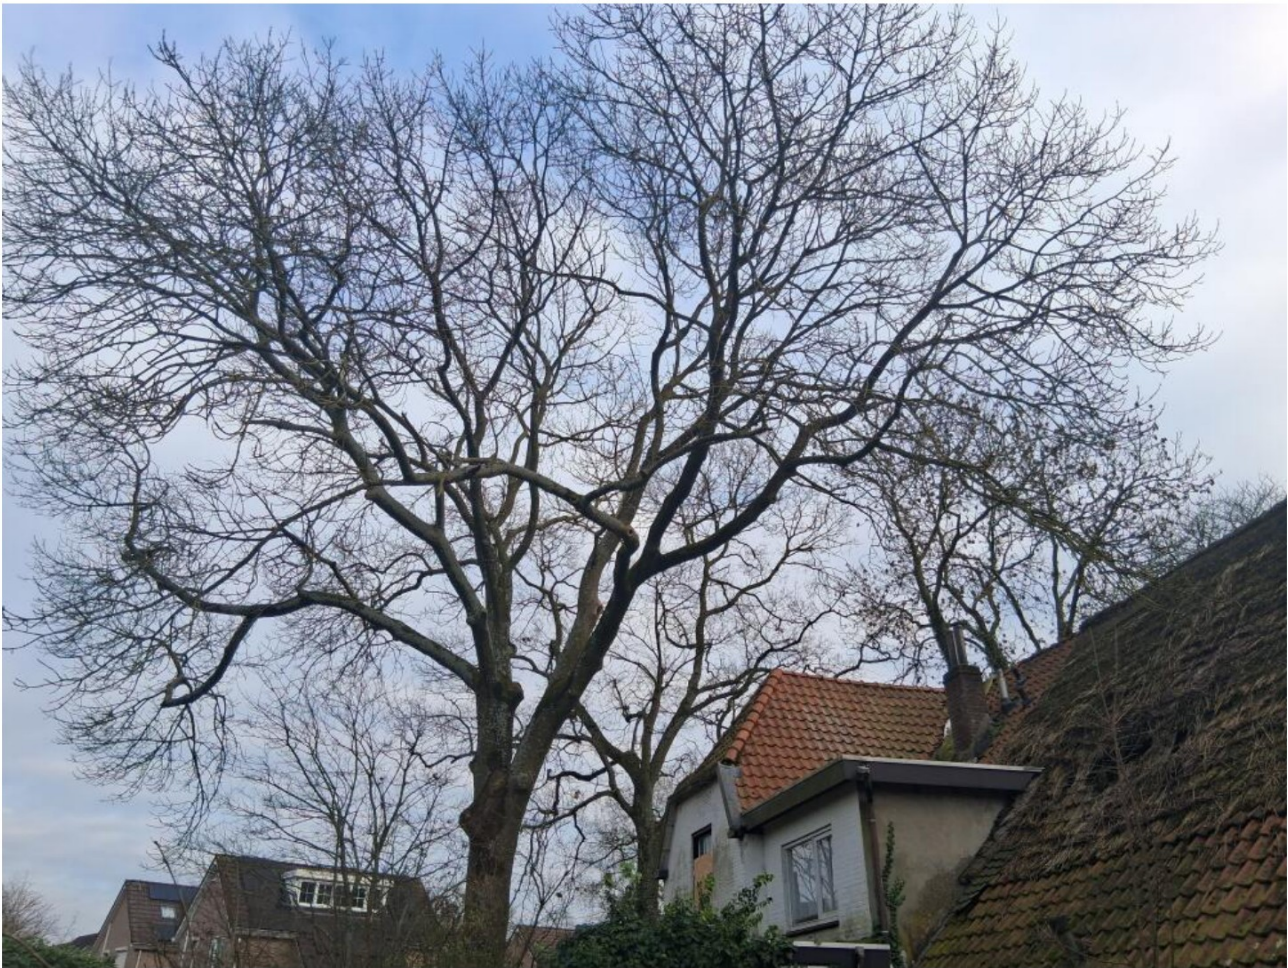
Zoals beschreven zijn de werkzaamheden rond boom **6**, **7** en **8** voornamelijk van invloed op het bovengronds gedeelte van de bomen. Met name boom **6** en **8** hebben (gestel-) takken gevormd boven de bebouwing die opgeknapt gaat worden. De fundering van de bebouwing blijft hierbij gehandhaafd. Om voldoende werkruimte te creëren dienen de bomen voorafgaand aan de werkzaamheden gesnoeid te worden, zoals in paragraaf 4.3.5 is van het vorige hoofdstuk is beschreven. Verder dienen de algemene maatregelen bij werken rond bomen in acht genomen te worden. Het advies is om de kroonprojectie van de bomen zover mogelijk met bouwhekken af te zetten om werkzaamheden, rijbewegingen en opslag van bouw- en sloopmaterialen binnen de kroonprojectie zoveel mogelijk te voorkomen. Verder dient de groeiplaats van de bomen beschermd te worden door het gebruik van drukverdelende platen om de kans op verdichting te minimaliseren.

Tevens wordt er binnen de kroonprojectie van boom **8** een terras aangelegd. Uit het ontwerpdocument komt onvoldoende naar voren op welke manier dit terras wordt aangelegd. Wanneer het terras uit een vlonder bestaat, dient de vlonder op poeren aangelegd te worden. De poeren dienen handmatig aangebracht te worden, waarbij beworteling met een diameter dikker dan 5 cm behouden blijft. Wanneer er voor het terras verharding aangelegd wordt, is het advies om gebruik te maken van halfverharding waarbij graafwerkzaamheden niet noodzakelijk zijn.

Figuur 5.5 Afhangende takken boom 8

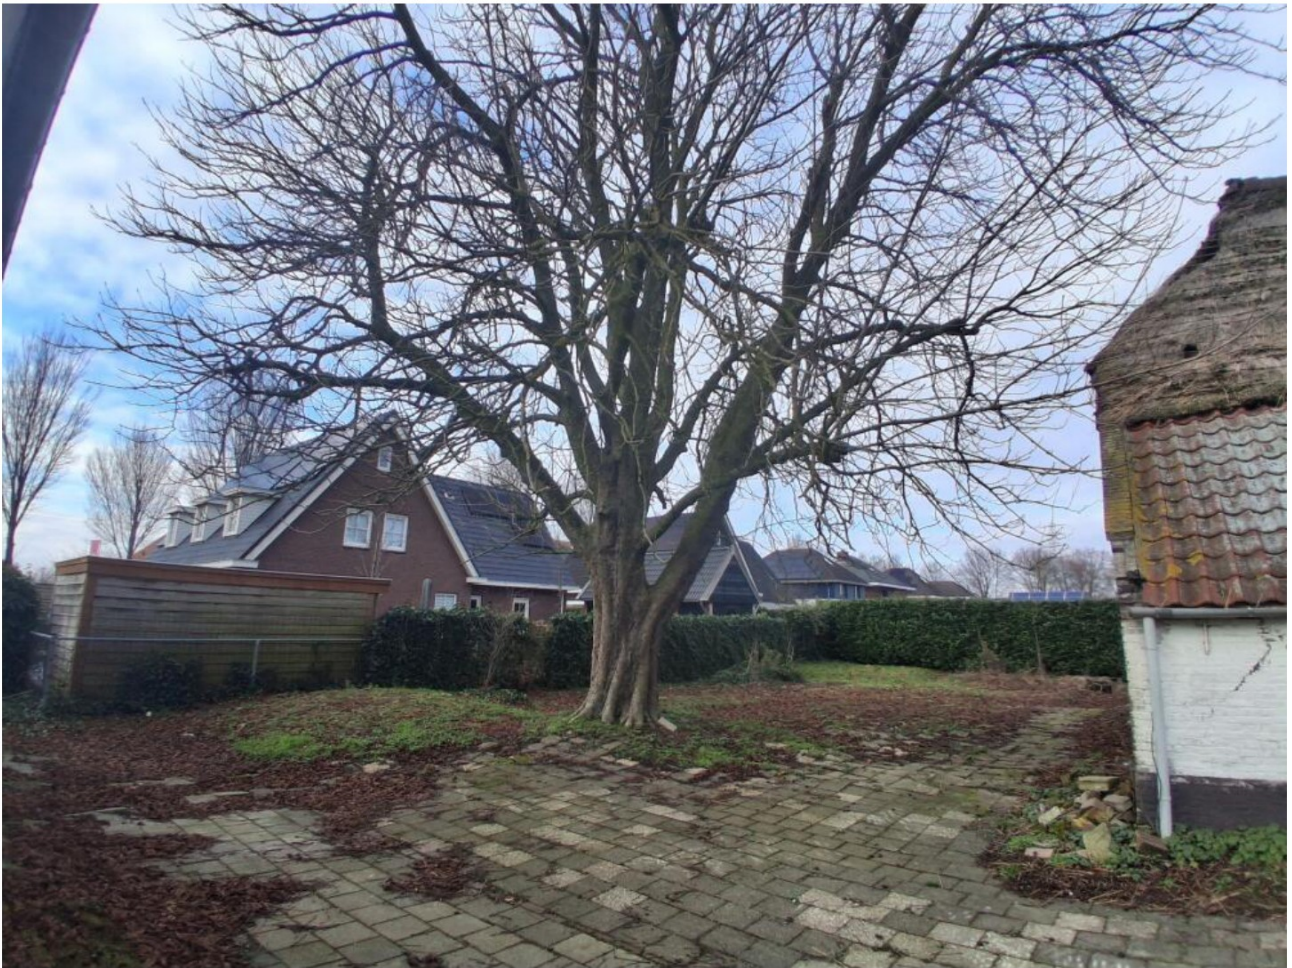
Figuur 5.6 Boom 10

Volgens het nieuw aangeleverde ontwerpdocument wordt het aantal parkeervakken binnen de kroonprojectie van boom **10** gereduceerd van 3 naar 1 parkeerplaats. Het aantal parkeervakken op de grens van de kroonprojectie blijft gelijk. Voor de aanleg van de parkeervakken zal eveneens gebruik gemaakt worden van halfverharding. Voor het behoud van de boom volstaat het dan ook om de algemene en specifieke maatregelen, zoals in het vorige hoofdstuk zijn beschreven, in acht te nemen. Voorafgaand aan de werkzaamheden dient de boom gesnoeid te worden om voldoende werkruimte te creëren. Bovendien ontstaat er op deze manier voldoende bovengrondse ruimte om een personenauto onder te kunnen parkeren.
