# Boom Effect Analyse

Churchillstraat 35, Barneveld

**jansen**  
boomadvies

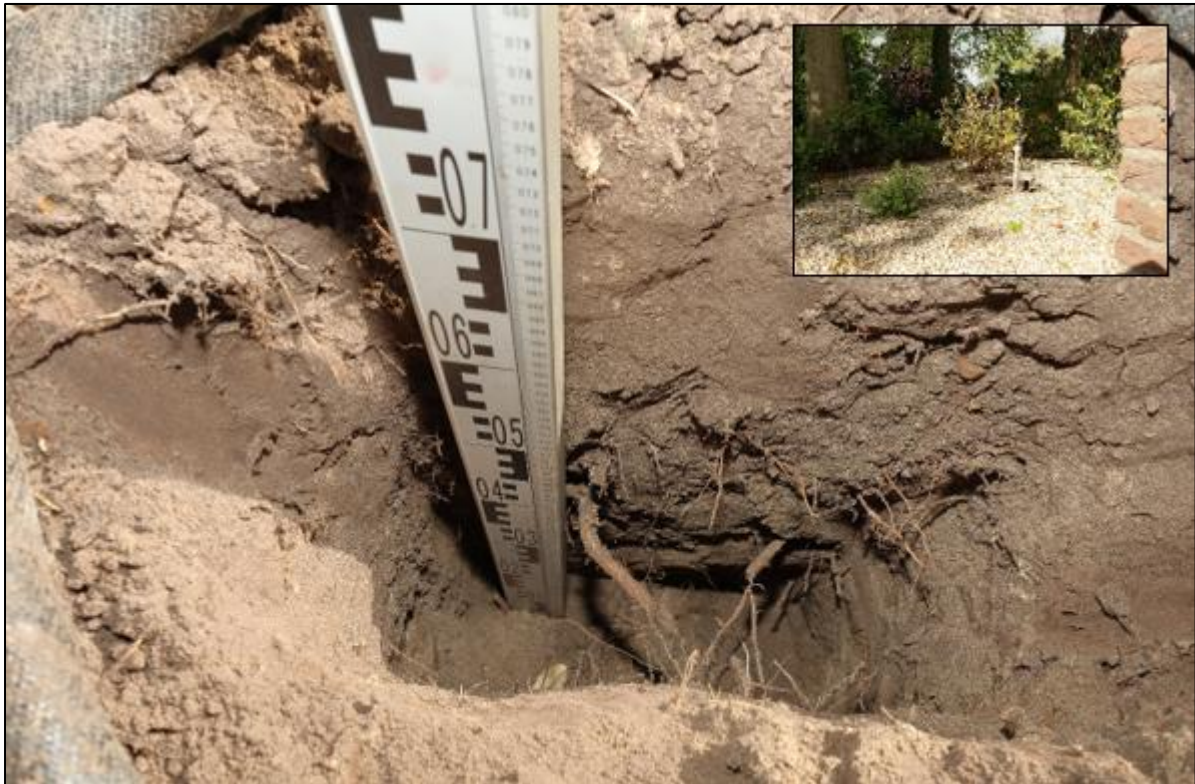
*Figuur 3*

Het bewortelingsonderzoek is uitgevoerd ter plaatse van de funderingslocatie die zich het dichtst bij de bomen bevindt, op circa 3,5 meter uit hart van boom 1. Zie figuur 3 voor een impressie.

- Uitsluitend in de bovenste 30-40 cm van het bodempofiel fijne opnamewortels aanwezig zijn;
- Er geen wortels dikker dan 0,5 cm in diameter zijn aangetroffen;
- Er beneden de 40 cm -mv geen beworteling meer aanwezig is.

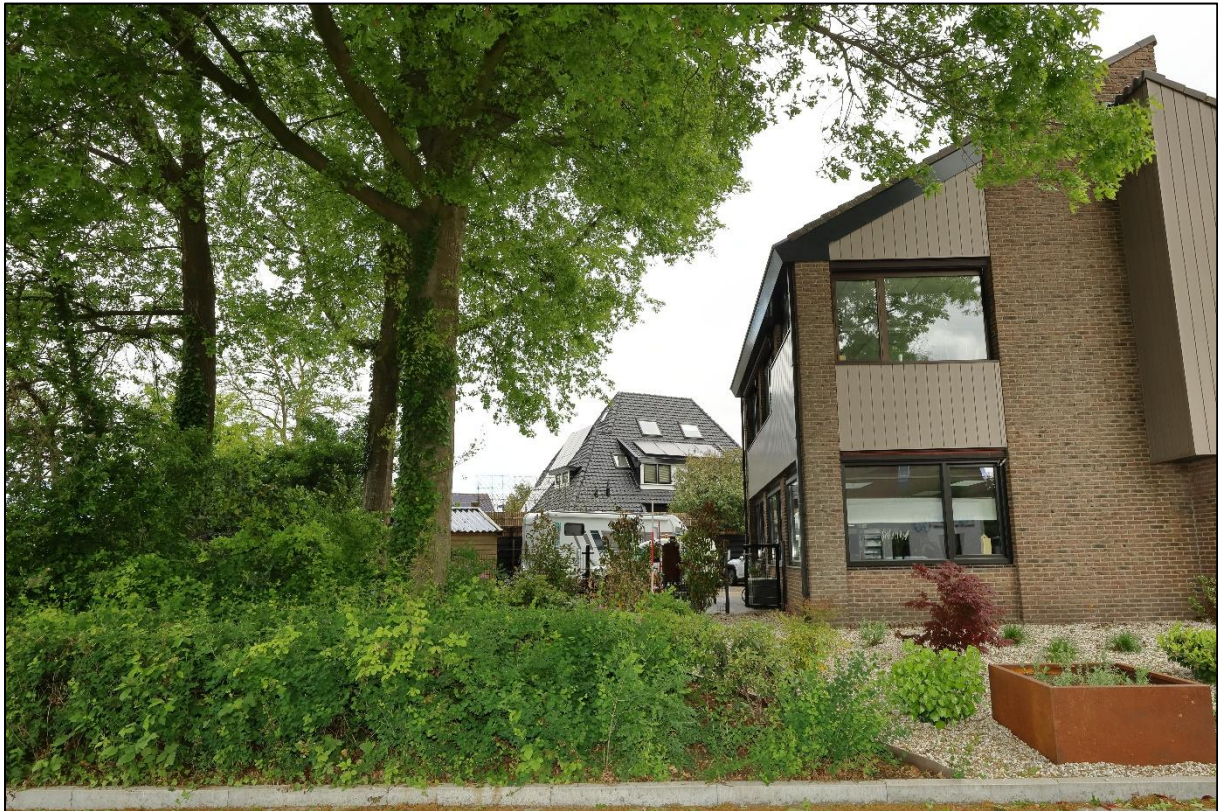
*Figuur 4*

In de huidige situatie beschikken de bomen over voldoende bovengrondse groeiruimte. De kronen zijn in het verleden vrijgesnoeid aan de gevelzijde, waardoor er geen direct contact is met het bestaande gebouw. De onderste gesteltakken bij de onderzochte bomen zitten op minimaal 6 meter hoogte. De afstand tussen de bomen en het pand bedraagt circa 6,0 meter (boom 1), 9,7 meter (boom 2) en 8,8 meter (boom 3). Zie figuur 4.

Gezien deze afstanden en de reeds uitgevoerde snoeiwerkzaamheden is er geen sprake van conflicten tussen de kroonontwikkeling en de voorgenomen bouwkundige ingrepen.

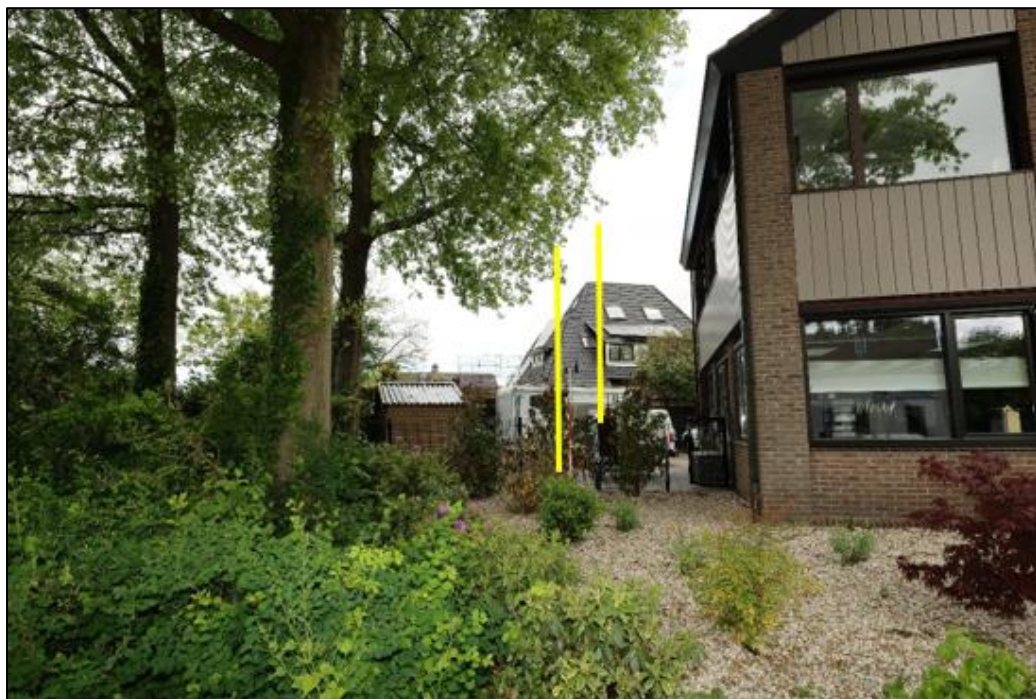
*Figuur 5*

De voorgenomen werkzaamheden bestaan uit het realiseren van een balkon op circa 2,5 meter uit de gevel, waarbij de fundering wordt uitgevoerd middels vier schroefpalen. Zie figuur 5 (gele lijn) en figuur 6 (jalou) voor locatie balkon.

De afstand tussen de funderingslocatie en de bomen is zodanig dat de werkzaamheden buiten de primaire wortelzones van de bomen plaatsvinden.

Hoewel ter plaatse van de schroefpalen lichte beworteling is aangetroffen, zal het plaatsen van de palen naar verwachting leiden tot een zeer beperkt wortelverlies van minder dan 5%. Dit verlies heeft

uitsluitend betrekking op fijne opnamewortels en heeft geen invloed op de stabiliteit of vitaliteit van de bomen.
