# Asbestinventarisatierapport

Onderzoeksadres : Hoofdstraat 83, 2181 EB Hillegom  
 Projectnummer (versie) : AF-231009 (versie 1)  
 Rapportage datum : 18 oktober 2023 (wettelijke vervaldatum is 3 jaar na rapportagedatum)

<b>Onderzoekslocatie</b>	
Complex	-
Onderzoeksadres	Hoofdstraat 83, 2181 EB Hillegom
<b>LAVS (Landelijk Asbest Volg Systeem)</b>	
Locatietype en activeringscode	Overig - 2c75705c-d15d-4f55-abf3-33afcf0cda98
<b>Opdrachtgever en contactpersoon</b>	
Opdrachtgever	MCK Architectuur BV
Adres opdrachtgever	Wallerstraat 14A, 2613 ZS Delft
Contactpersoon (organisatie)	De heer J. Keupink (MCK Architectuur BV)
Adres contactpersoon	Wallerstraat 14A, 2613 ZS Delft
<b>Gegevens AllFibers</b>	
Bedrijfsnaam - Postadres	AllFibers BV - Postbus 82424, 2508 EK Den Haag (Nederland)
Email - Website - Telefoon	info@allfibers.nl • <a href="http://www.allfibers.nl">www.allfibers.nl</a> • +31(0)70 – 888 03 43
Certificaatnummer Ascert	15D-202003.01
Kamer van Koophandel nummer	56874111
<b>Verantwoording asbestinventarisatie en rapportage</b>	
AllFibers Projectnummer	AF-231009
Rapport versie	1
Uitvoering inventarisatie	De heer A. Kaal (SCA code 04E-120923-140908)

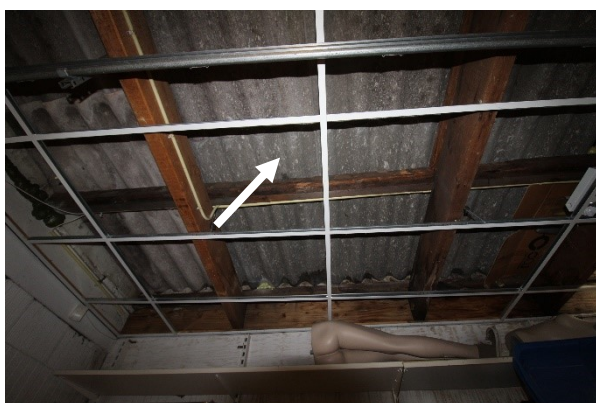
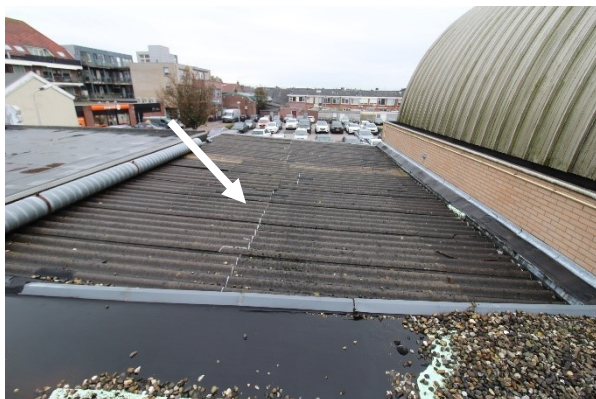
<b>Code</b>	<b>1.1</b>		
Toepassing	Golfplaten		
Locatie	Opslagruimte, dak		
Monsternummer(s)	MM-01		
Laboratoriumanalyse(s)	10-15% Chrysotiel		
Certificaatnummer(s)	23.029406/0		
Hoeveelheid	50 m <sup>2</sup>		
Bevestiging	Geschroefd		
Hechtgebondenheid	Hechtgebonden		
Binnen/buiten	Buiten		
Beschadiging	Licht beschadigd		
Verwerking	Licht verweerd		
SMART Risicoklasse	RK 2 (openlucht): Gecertificeerde asbestverwijdering wettelijk voorgeschreven		
Aanbeveling NEN 2991 (aanvullend onderzoek)	Niet noodzakelijk. Het betreft hechtgebonden materiaal. Er zijn geen vermoedens van blootstelling aan normoverschrijdende concentraties asbestvezels.		
Opmerking(en)	1. Betreft mix van asbesthoudende en asbestvrije golfplaten 2. Transparante golfplaten zijn niet asbestverdacht 3. Mos en begroeiing meenemen in asbestverwijdering		
Veiligheidsaspecten	1. Werken op hoogte

Golfplaten op magazijn

Adres	H 83, H
Projectcode	AF-231009
Projectnaam	Asbestinventarisatie
Broncode	1.1
Bronnaam	Golfplaten (opslag, dak)

Productspecificatie	Asbestcement golfplaat
Hechtgebondenheid	Hechtgebonden
Hoeveelheid asbest	50 m²
Percentage Chrysotiel	10 - 15 %
Percentage Amfibool asbest	< 0.1 % (niet aantoonbaar)
Analysecertificaatnummer	23.029406/0

Bevestiging	Geschroefd
Binnen / buiten	Buiten
Beschadiging	Licht
Verweerdheid	Licht

Risicoklasse	2
Gebruikte versie classificatiemodel	SMART 2.4 16062023 (ingangsdatum 16-06-2023)

Het werkgebied dient afgezet/gemarkeerd te worden.

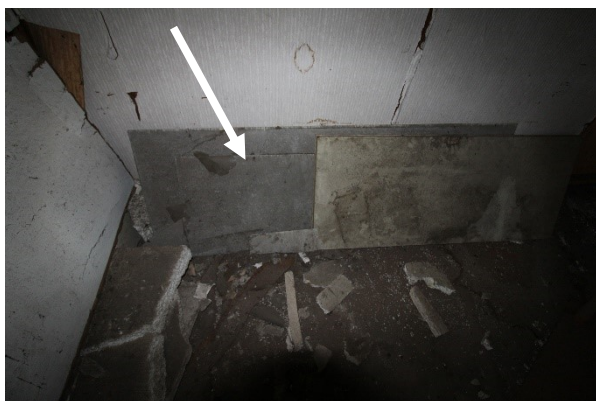
<b>Code</b>	<b>2.1</b>		
Toepassing	Plaatmateriaal		
Locatie	Verdieping 1, op vloer		
Monsternummer(s)	MM-03		
Laboratoriumanalyse(s)	10-15% Chrysotiel	2-5% Crocidoliet	
Certificaatnummer(s)	23.029406/0		
Hoeveelheid	4 stuks		
Bevestiging	Los		
Hechtgebondenheid	Hechtgebonden		
Binnen/buiten	Binnen		
Beschadiging	Licht beschadigd		
Verwerking	Niet verweerd		
SMART Risicoklasse	RK 1: Gecertificeerde asbestverwijdering niet wettelijk voorgeschreven		
Aanbeveling NEN 2991 (aanvullend onderzoek)	Niet noodzakelijk. Het betreft hechtgebonden materiaal. Er zijn geen vermoedens van blootstelling aan normoverschrijdende concentraties asbestvezels.		
Opmerking(en)	1. Betreft vier platen en enkele losse stukken 2. Afmetingen per plaat ca. 2 m x 0,6 m 3. Breukranden zijn historisch		
Veiligheidsaspecten	1. Vloer is niet overal beloopbaar

Plaatmateriaal op verdiepingsvloer

Adres	H 83, H
Projectcode	AF-231009
Projectnaam	Asbestinventarisatie
Broncode	2.1
Bronnaam	Plaatmateriaal (verdieping 1, op vloer)

Productspecificatie	Asbestcement vlakke plaat
Hechtgebondenheid	Hechtgebonden
Hoeveelheid asbest	4 stuks
Percentage Chrysotiel	10 - 15 %
Percentage Amfibool asbest	2 - 5 %
Analysecertificaatnummer	23.029406/0

Bevestiging	Los
Binnen / buiten	Binnen
Beschadiging	Licht
Verweerdheid	Niet

Risicoklasse	1
Gebruikte versie classificatiemodel	SMART 2.4 16062023 (ingangsdatum 16-06-2023)

Het werkgebied dient afgezet/gemarkeerd te worden.

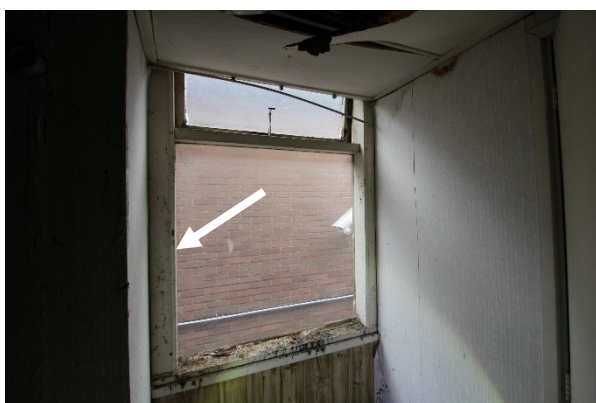
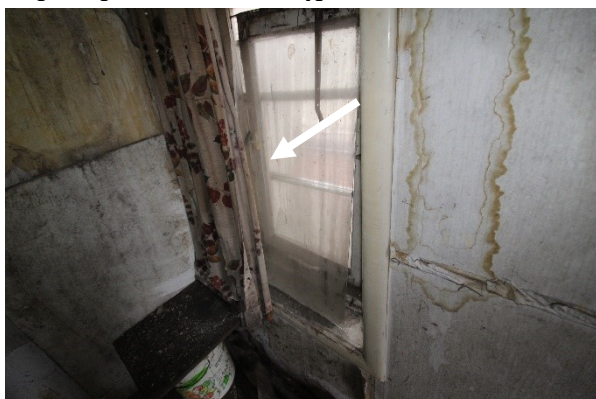
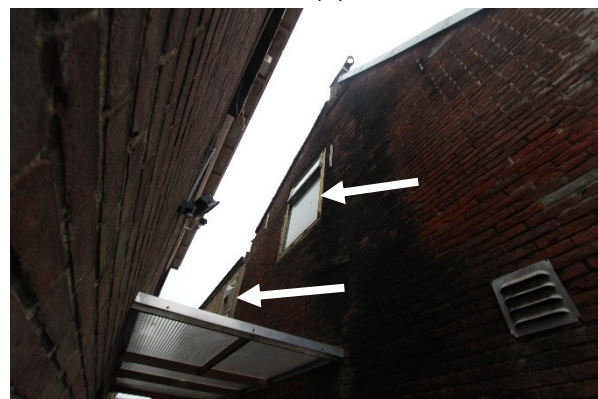
<b>Code</b>	<b>3.1</b>		
Toepassing	Beglazingskit		
Locatie	Zijgevel, rond enkel glas		
Monsternummer(s)	MM-04 (A+B)		
Laboratoriumanalyse(s)	2-5% Chrysotiel		
Certificaatnummer(s)	23.029406/0		
Hoeveelheid	2 stuks		
Bevestiging	Gekit		
Hechtgebondenheid	Hechtgebonden		
Binnen/buiten	Buiten		
Beschadiging	Licht beschadigd		
Verwerking	Licht verweerd		
SMART Risicoklasse	RK 1: Gecertificeerde asbestverwijdering niet wettelijk voorgeschreven		
Aanbeveling NEN 2991 (aanvullend onderzoek)	Niet noodzakelijk. Het betreft hechtgebonden materiaal. Er zijn geen vermoedens van blootstelling aan normoverschrijdende concentraties asbestvezels.		
Opmerking(en)	<ol style="list-style-type: none"> <li>1. Betreft 2 vensters met elk meerdere delen, in totaal ca. 10 m kit</li> <li>2. Uitgangspunt asbestverwerking: werkmethode uit rapport landelijke afschaling chrysotielhoudende beglazingskit</li> <li>3. Alternatief kunnen de ramen als geheel verwijderd worden (zie Smart 3.1*)</li> </ol>

Veiligheidsaspecten	<ol style="list-style-type: none"> <li>1. Werken op hoogte</li> <li>2. Onbetrouwbare vloer</li> </ol>

Beglazingskit in venster in zijgevel

Adres	H 83, H
Projectcode	AF-231009
Projectnaam	Asbestinventarisatie
Broncode	3.1
Bronnaam	Beglazingskit (zijgevel, rond enkel glas)

Productspecificatie	Beglazingskit
Hechtgebondenheid	Hechtgebonden
Hoeveelheid asbest	2 stuks
Percentage Chrysotiel	2 - 5 %
Percentage Amfibool asbest	< 0.1 % (niet aantoonbaar)
Analysecertificaatnummer	23.029406/0

Bevestiging	Gekit
Binnen / buiten	Buiten
Beschadiging	Licht
Verweerdheid	Licht

Handeling	Verwijderen obv werkmethodiek uit rapport landelijke afschaling chrysotielhoudende beglazingskit
-----------	--

Risicoklasse	1
Gebruikte versie classificatiemodel	SMART 2.4 16062023 (ingangsdatum 16-06-2023)

Deze werkmethode is van toepassing bij het handmatig en elektrisch verwijderen van asbesthoudende beglazingskit (met maximaal 5 % chrysotiel) onder risicoklasse 1.
