**Asbestinventarisatierapport**  
conform certificatieschema asbestinventarisatie en asbestverwijdering

**Grachtweg 47**  
**2161 HL Lisse**

Versie: **1**  
Projectnummer: **AB-25-6563**  
Datum inventarisatie: **2-4-2025**  
Uitgebracht op: **7-4-2025**  
Uitgebracht door: **Siav B.V.**  
Deskundig Inventariseerder Asbest (DIA): **Dhr. A.Bouman**

**Asbestinventarisatie van een winkelpand conform het werkveldspecifieke certificatieschema  
Asbestinventarisatie en Asbestverwijdering.**

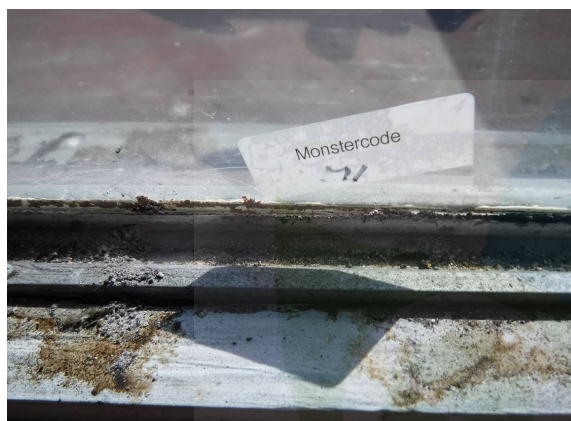
M1 Monsternamelocatie

| <b>Bron nr.</b> | 1 | <b>Omschrijving:</b> | Beglazingskit |
| <b>Analyseresultaat:</b> | 0,1-2% Chrysotiel | <b>Bereikbaarheid:</b> | Binnen bereik |

De beglazingskiten zijn bemonsterd, na analyse is gebleken dat de beglazingskit asbesthoudend is, met uitzondering van de entree puien.

Geen direct risico. De aanbeveling is de asbesthoudende beglazingskit voorafgaand aan een renovatie en/of sloop te laten saneren door een gecertificeerd asbestverwijderingsbedrijf.
