**Asbestinventarisatierapport**  
conform certificatieschema asbestinventarisatie en asbestverwijdering

**Grachtweg 55-55a**  
**2161 HM Lisse**

Versie: **1**  
Projectnummer: **AB-25-6563-2**  
Datum inventarisatie: **2-4-2025**  
Uitgebracht op: **7-4-2025**  
Uitgebracht door: **Siav B.V.**  
Deskundig Inventariseerder Asbest (DIA): **Dhr. A.Bouman**

**Asbestinventarisatie van een kantoor/woning conform het werkveldspecifieke certificatieschema  
Asbestinventarisatie en Asbestverwijdering.**

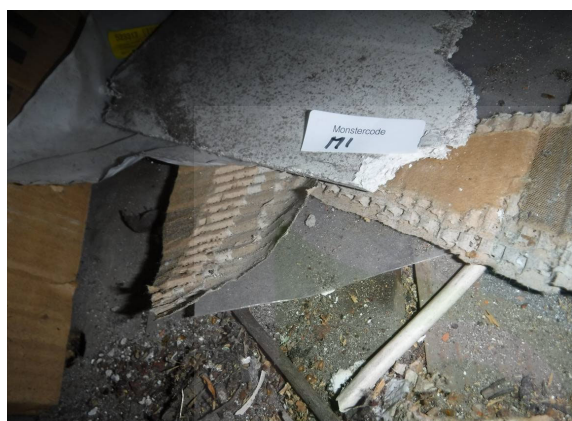
M1 Monsternamelocatie

Tegen het dakbeschot en op de vloer in de cv kast zijn asbesthoudende ernstig beschadigde plaatjes aanwezig.

De aanbeveling is om de asbesthoudende plaatjes direct te laten saneren door een gecertificeerd asbestverwijderingsbedrijf. Zie ook bron 2.

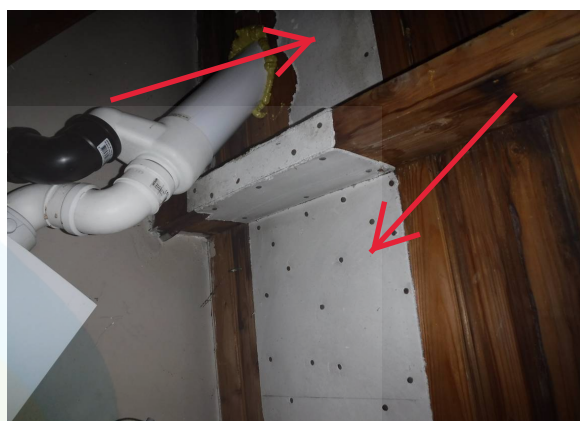
Plaatjes tegen dakbeschot

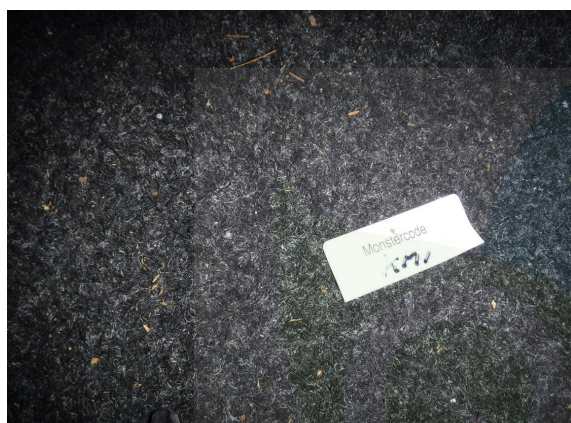
KM 1

Doordat de asbestplaatjes in de cv kast ernstig beschadigd zijn, is er een asbestverontreiniging ontstaan in de cv kast en op een gedeelte van de overloop.

De aanbeveling is om de asbestverontreiniging direct te laten saneren door een gecertificeerd asbestverwijderingsbedrijf. In de cv kast staat een oude cv ketel (los) deze ketel mee reinigen en/of geheel verwijderen. De overloop af gesloten houden tot dat gesaneerd is. En niet meer betreden zonder persoonlijke asbestgerelateerde persoonlijke beschermingsmiddelen.

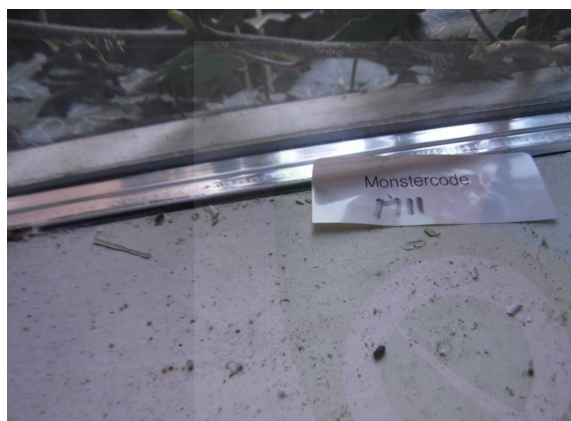
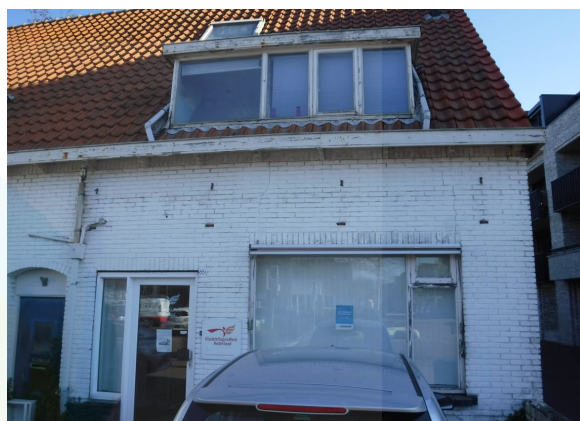
M10

De beglazingskit is bemonsterd, na analyse is gebleken dat deze kit asbesthoudend is, m.u.v. de kunststofkozijnen. Indien het glas vervangen is, is het aannemelijk dat er asbesthoudende kit in de sponning aanwezig is.

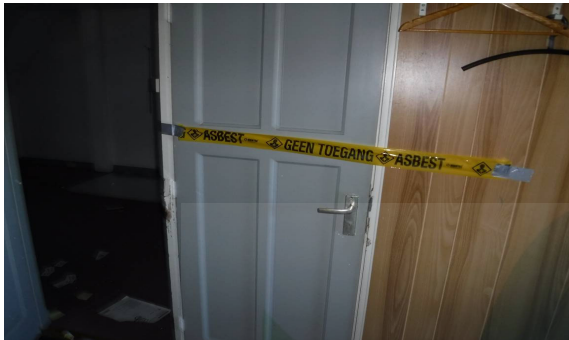
Zolder afgesloten met asbestlint
