**Asbestinventarisatierapport**  
conform certificatieschema asbestinventarisatie en asbestverwijdering

**Grachtweg 53-53B-53c**  
**2161 HM Lisse**

Versie: **1**  
Projectnummer: **AB-25-6563-1**  
Datum inventarisatie: **2-4-2025**  
Uitgebracht op: **7-4-2025**  
Uitgebracht door: **Siav B.V.**  
Deskundig Inventariseerder Asbest (DIA): **Dhr. A.Bouman**

**Asbestinventarisatie van een woon/winkelpand conform het werkveldspecifieke certificatieschema  
Asbestinventarisatie en Asbestverwijdering.**

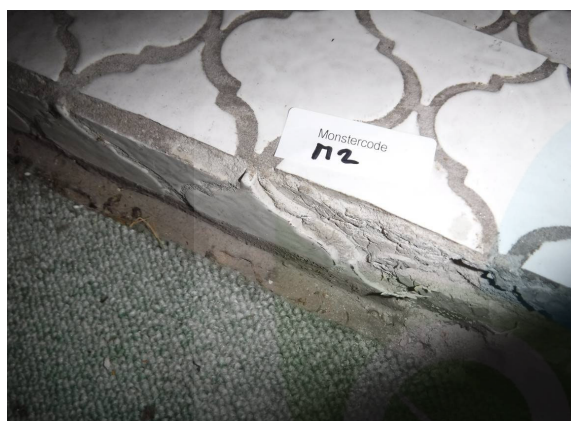
M2 Monsternamelocatie

| <b>Bron nr.</b> | 1 | <b>Omschrijving:</b> | Tegellijm |
| <b>Analyseresultaat:</b> | 0,1-2% Chrysotiel | <b>Bereikbaarheid:</b> | Binnen bereik |
| <b>Gebondenheid:</b> | Hechtgebonden | <b>Risicoklasse:</b> | 2 |
| <b>Beschadigd:</b> | Niet beschadigd | <b>Verwijdering methode:</b> | Containment |

De vloertegellijm van de badkamer huisnummer 53 is asbesthoudend.

Geen direct risico. De aanbeveling is de asbesthoudende tegellijm voorafgaand aan een renovatie en/of sloop te laten saneren door een gecertificeerd asbestverwijderingsbedrijf.

Containment RK2

Voorafgaand aan de werkzaamheden dient een containment te worden ingericht conform het certificatieschema.

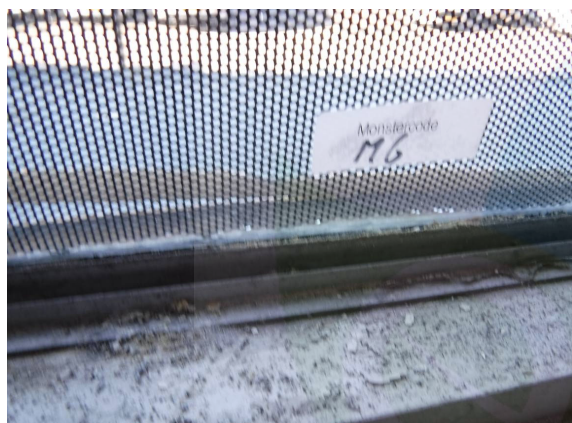
M6 Monsternamelocatie

| <b>Bron nr.</b> | 2 | <b>Omschrijving:</b> | Beglazingskit |
| <b>Analyseresultaat:</b> | 0,1-2% Chrysotiel | <b>Bereikbaarheid:</b> | Binnen bereik |
| <b>Gebondenheid:</b> | Hechtgebonden | <b>Risicoklasse:</b> | 1 |
| <b>Verweerd:</b> | Licht | <b>Analysecertificaat nr. :</b> | 1902596 |

De beglazingskit is bemonsterd, na analyse is gebleken dat de beglazingskiten asbesthoudend zijn (bron nr.2). Indien het glas is vervangen is het aannemelijk dat er nog asbesthoudende kit in de sponning aanwezig is.

Geen direct risico. De aanbeveling is de asbesthoudende kit voorafgaand aan een renovatie en/of sloop te laten saneren door een gecertificeerd asbestverwijderingsbedrijf. Conform SMA-rt bijlage.

| Handeling | Verwijderen obv werkmethodiek uit rapport landelijke afschaling chrysotielhoudende beglazingskit |
