## ASBESTINVENTARISATIE

Het bedrijfspand, de bovenwoningen en de  
bijgebouwen

**Bergakkerweg 36**

**Nunspeet**

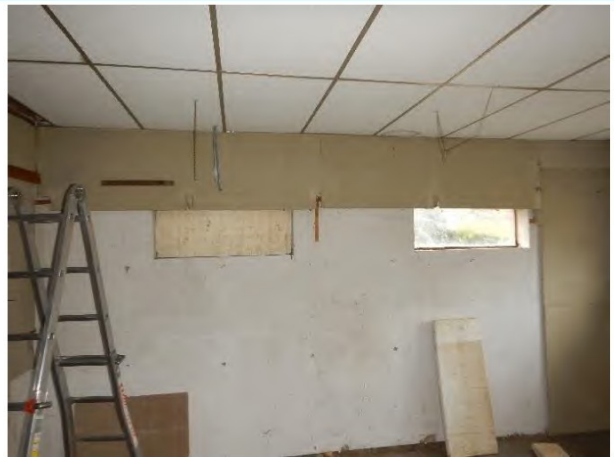
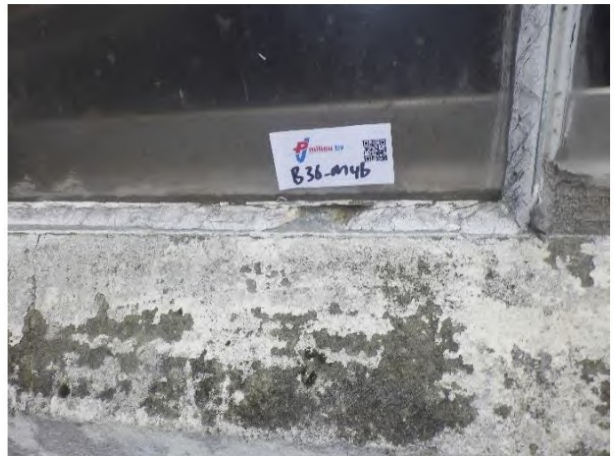
| <b>Broncode</b> | <b>3</b> |
| Plaats van voorkomen | Gevels en binnenmuren, stalen ramen, stopverf |
| Materiaal | Stopverf |
| Percentage en type asbest | 2-5% chrysotiel |
| Beschadiging | Licht |

| Verwijdering | Werkgebied afzetten en markeren, kozijnen als geheel verwijderen en direct verpakken |
| Aanbevelingen | Gezien de mate van beschadiging/verwerking zijn emissie van asbestvezels of actuele risico's naar verwachting niet aanwezig. Wanneer het materiaal niet gesaneerd wordt, wordt geadviseerd beheersmaatregelen te nemen om beschadiging te voorkomen. |

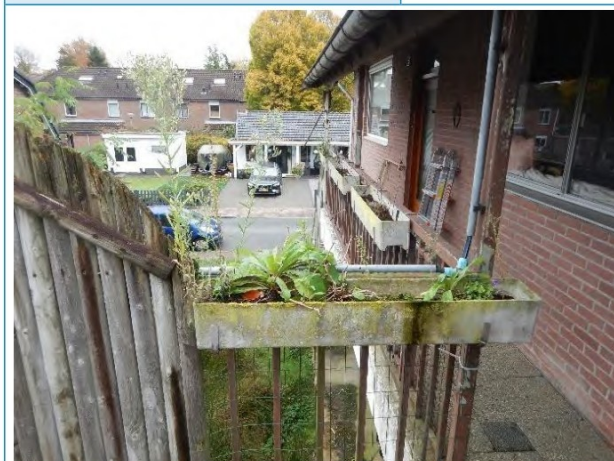
| <b>Broncode</b> | <b>4</b> |
| Plaats van voorkomen | Verdieping, op galerij aan hekwerk, asbestcement bloembakken |
| Materiaal | Bloembak |
| Percentage en type asbest | 10-15% chrysotiel |
| Beschadiging | Niet |

| Verwijdering | Werkgebied afzetten en markeren, los asbesthoudend materiaal direct verpakken |
| Aanbevelingen | Gezien de mate van beschadiging/verwerking zijn emissie van asbestvezels of actuele risico's niet aanwezig. Wanneer het materiaal niet gesaneerd wordt, wordt geadviseerd beheersmaatregelen te nemen om beschadiging te voorkomen. |

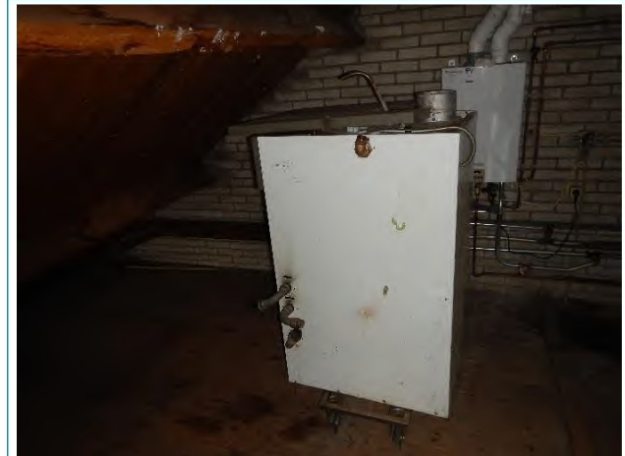
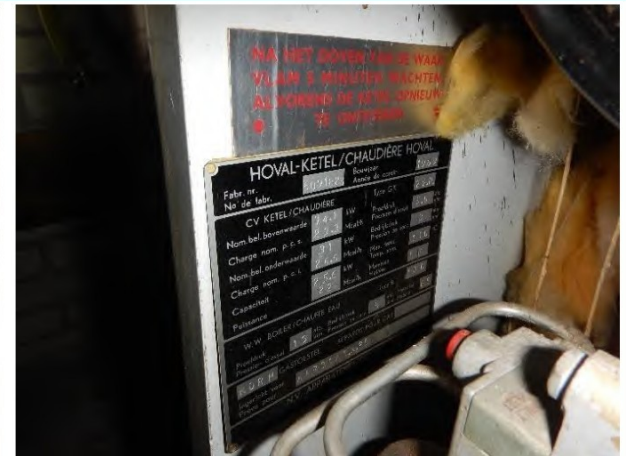
Tijdens de inventarisatie zijn enkele installaties aangetroffen welke mogelijk voorzien zijn van asbesthoudend materiaal. Wij hebben geen demontagewerkzaamheden of bemonsteringen van de installaties uitgevoerd. Op basis van het type en het bouwjaar is middels het Handboek Asbest<sup>7</sup>, [www.bronnenboek.nl](http://www.bronnenboek.nl) en/of informatie van de fabrikant onderzocht of er mogelijk asbesthoudende materialen aanwezig kunnen zijn. Het is mogelijk dat de eventueel aanwezige asbesthoudende materialen tijdens onderhoudswerkzaamheden zijn verwijderd. Onderstaand zijn de gegevens per installatie weergegeven.

| <p><b>Broncode</b></p> <p>Plaats van voorkomen</p> <p>Merk en type</p> <p>Bouwjaar</p> <p>Bereikbaarheid</p> <p>Risicoklasse verwijdering</p> <p>Verwijdering</p> <p>Voorwaarde verwijdering</p> | <p><b>7</b></p> <p>Zolder, CV-ketel</p> <p>Hoval GK</p> <p>1969</p> <p>Binnen, goed</p> <p>1</p> <p>Werkgebied afzetten en markeren, geheel omsloten asbesthoudend materiaal direct verpakken</p> <p>Zie SMA-rt afdruk in bijlage 3</p> |

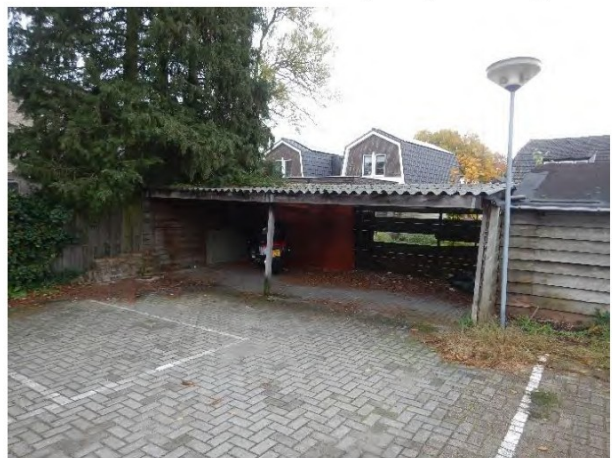
De golfplaten op het afdak zijn niet asbestverdacht
