**Rapportage asbestinventarisatie  
conform certificatieschema asbestinventarisatie en asbestverwijdering**

**Projectnummer: 26.068**

**Het schoolgebouw aan de Zonnebloemstraat 25 te Barneveld**

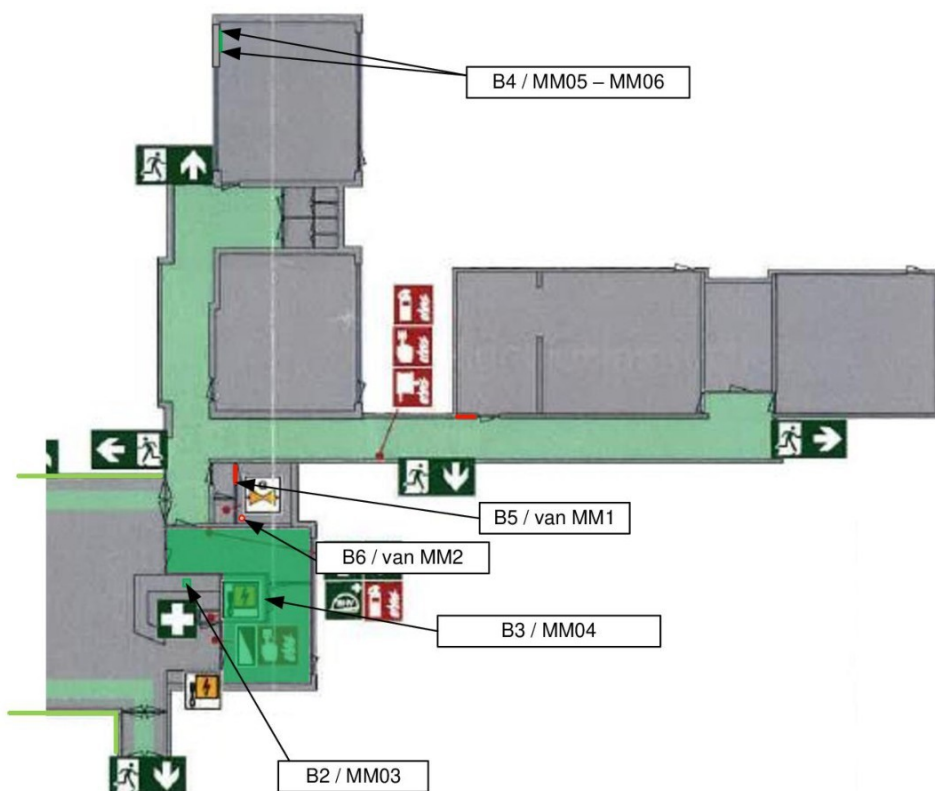
Rechterkant schoolgebouw

| B12 / vm van MM15: vlakke beplating gevelpaneel |

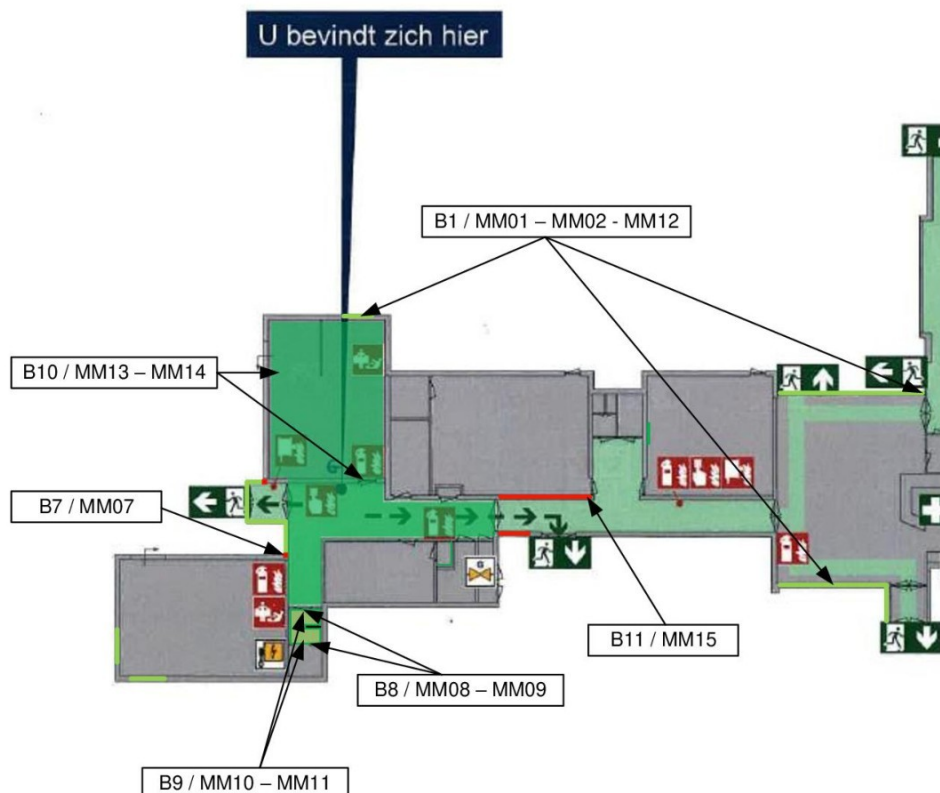
Linkerkant schoolgebouw

| B12 / vm van MM15: vlakke beplating gevelpaneel |
