**Rapportage asbestinventarisatie  
conform certificatieschema asbestinventarisatie en asbestverwijdering**

**Projectnummer: 26.068**

**Het schoolgebouw aan de Zonnebloemstraat 25 te Barneveld**

**I. TITELBLAD****Projectgegevens**

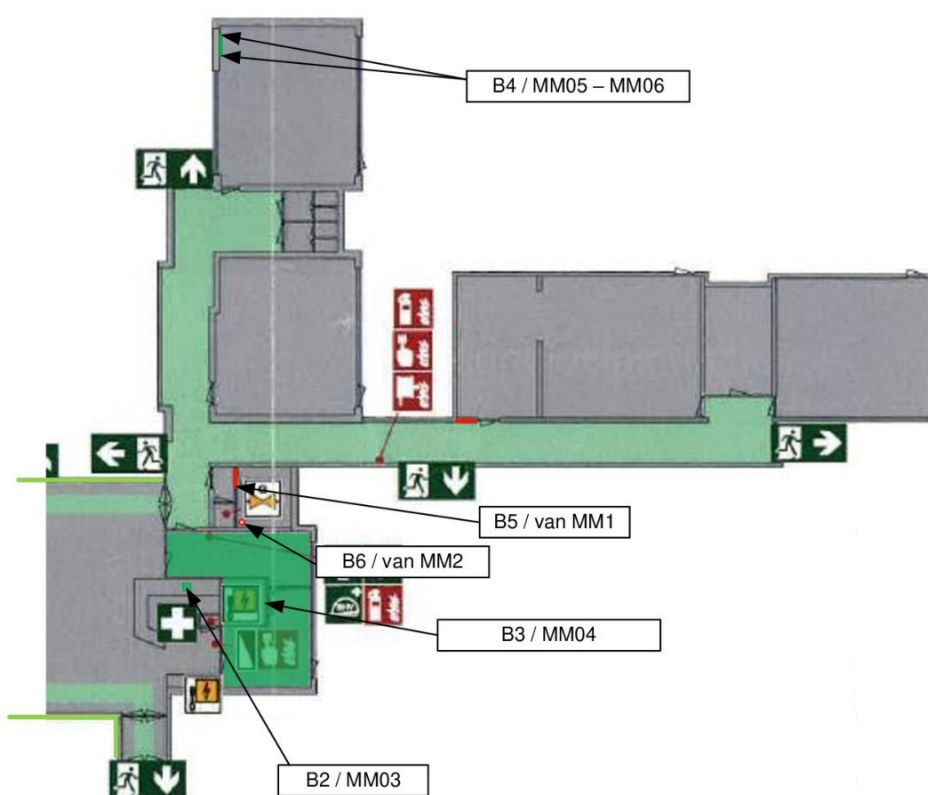
Rechterkant schoolgebouw

| <b>Asbesthoudend</b> | ja | <b>Asbestsoort</b> | Amosiet; chrysotiel |
| <b>Analysecertificaat</b> | 26.005874/0 | <b>Percentage</b> | 15-30%; 10-15% |
| <b>Overige vindplaatsen</b> | binnen bij 2 lokalen rechterkant en linkerkant gebouw | | |

| B12 / vm van MM15: vlakke beplating gevelpaneel |

| <b>Aanbevelingen</b> | Geen direct risico, bron verwijderen voorafgaand aan renovatie en/of sloop. |
