**BOUWHISTORISCHE VERKENNING MET  
WAARDESTELLING  
VOORMALIGE PASTORIE**

**WINTELRE  
Gem. EERSEL**

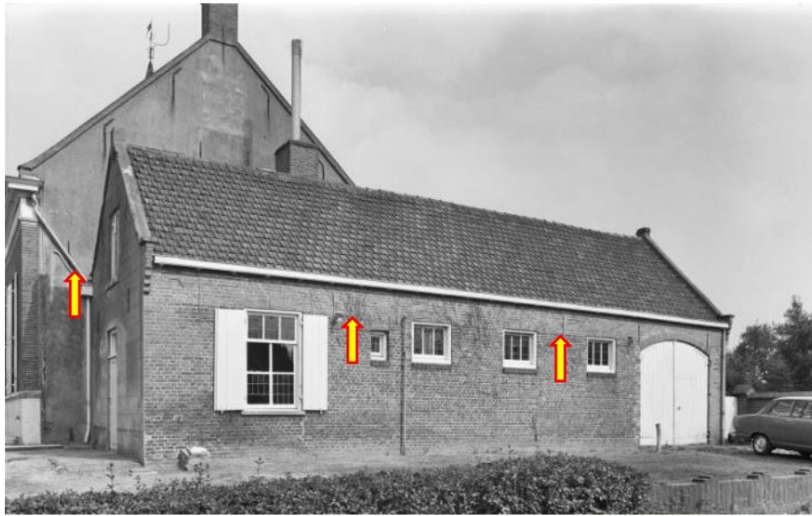
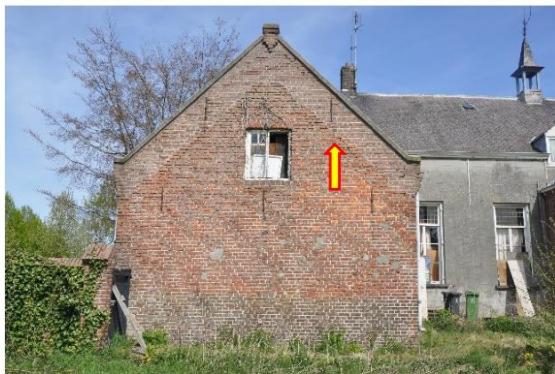
Dat is goed afleesbaar aan de westelijke topgevel. Hierop is de fundering van de pastorie niet berekend en toont dan ook veel scheuren.

Afb. 14, 15 en 16. Foto 14 langsgevel van de westelijke aanbouw, met de gemarkeerde verhoging, foto 15 eindgevel met herkenbare verhoging en foto 16 verhoging strokend met bovenzijde raam en deur gelijk de oostzijde.

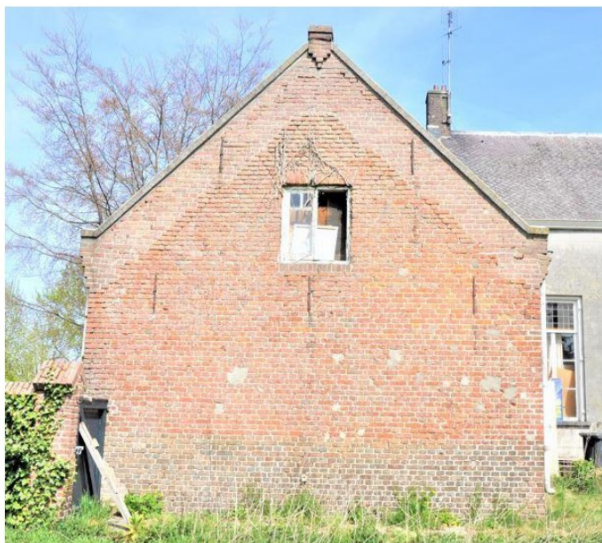
Afb. 35. Achtergevel rechter aanbouw.

De rechteraanbouw gemetseld in kruisverband met relatief zachte handvorm bakstenen boven een basement van hardere bakstenen. De verhoging van deze gevel tekent zich duidelijk herkenbaar af. Op verdiepingsniveau zijn drie gevelankers opgenomen evenals twee gordingankers. De gevel wordt langs de daklijn met een overkragende rollaag afgedekt. Deze gevel heeft aan beide zijde een oor en een tuitje op een opklimmende overkraging. De oorlogsschade is met plakjes pleisterwerk weggewerkt.

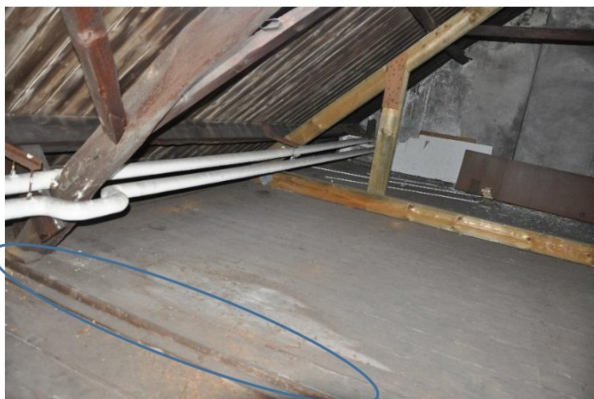
brede, lange sloffen en een vernieuwd spant.

Bijzonder aan deze kap is dat er hergebruikt hout, authentiek hout en recente houten spanten zijn toegepast. Het overgrote deel van de constructie bestaat uit authentieke spanten. Bij de authentieke spanten is ook hergebruikt hout toegepast. Van de bestaande spanten is er één vervangen mogelijk als gevolg door aantasting door hout- borende wormen.
