## BOMEN EFFECT ANALYSE

Ontwikkeling Bloemwaard, Kaatsheuvel

Concept

11 april 2024

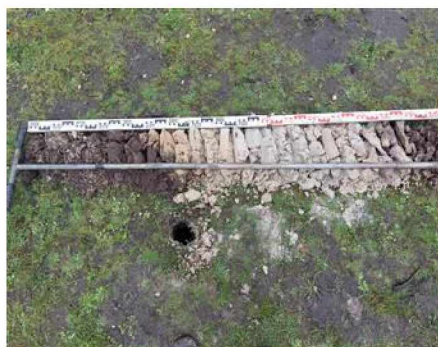
Het bodemprofiel is tot 50 cm-mv geroerd, doch overwegend opgebouwd uit matig humeus, matig fijn zand. Van 50-150 cm-mv wordt uiterst humusarm, matig fijn zand aangetroffen gevolgd door een laag zandig leem tussen 150-180 cm-mv (zie afbeelding 8). Vanaf 150 cm-mv is de grond vochtig en worden reductiesporen aangetroffen. Het gaat hier vermoedelijk om de capillaire zone.

Afbeelding 8: profielopbouw in perceel B

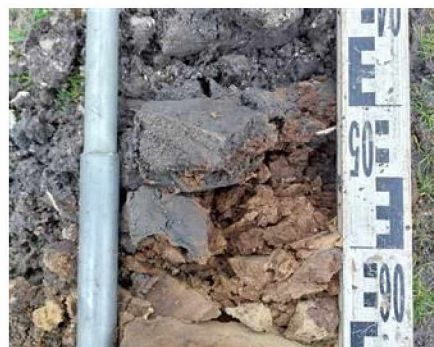
In grote delen van het plangebied, maar met name in perceel B is de toplaag (soms tot 70 cm-mv) dermate verdicht, dat wortels niet in staat zijn om de capillaire zone te bereiken. Op enkele plekken is de verdichting zo ernstig dat de grond blauw is van kleur en een zwavelachtige geur afgeeft (zie afbeelding 9). Enige uitzondering vormen waarschijnlijk de grotere bomen (12 t/m 14 en 18 t/m 20) aan de oostkant van het parkje. Ter plaatse van deze bomen is tijdens het bodemonderzoek slechts beperkte verdichting geconstateerd. De bomen in de Sweenstraat, Asterstraat en Anjerstraat zijn (nog) dermate klein van formaat dat de boomwortels van deze bomen zeker nog niet reiken tot aan de capillaire zone, maar dit in potentie in de toekomst wel kunnen gaan doen. Vooralsnog zijn de meeste bomen in het plangebied in de vochtvoorziening volledig afhankelijk van water in de hangwaterzone (m.n. tussen 45-55 cm-mv), die wordt aangevuld met neerslag.

Met name bij de bomen in perceel B heeft de sterk verdichte bodem zijn weerslag op de conditie (uitgezonderd van de bomen 12 t/m 14 en 18 t/m 20). Veel van de bomen groeien nauwelijks meer en enkele exemplaren takelen zelfs als af. De oorzaak van de verdichting bestaat waarschijnlijk uit een combinatie van factoren. Het is mogelijk dat de verdichting op grotere diepte veroorzaakt is doordat het grondwerk bij de aanleg van het parkje bijvoorbeeld is uitgevoerd onder natte omstandigheden en/of met zwaar materieel. De oppervlakkige verdichting wordt met name veroorzaakt door de intensiteit waarmee het parkje wordt gebruikt als speelplaats, maar ook door de maaimachine. Opheffing van de verdichting en blijvende aanpassingen aan de groeiplaats van de bomen kunnen ertoe leiden dat de doorwortelbare ruimte fors wordt vergroot, met een toename in conditie als gevolg.

Afbeelding 9: op enkele plekken is de verdichting dermate sterk, dat de grond blauw is en een zwavelachtige geur afgeeft

- De onverharde delen van de groeiplaats dienen voor aanvang van de werkzaamheden tot op een diepte van 100 cm-mv pneumatisch te worden geïnjecteerd (ploffen). Het is van belang dat bij het ploffen perliet wordt toegediend zodat de poriën die worden gecreëerd openblijven voor zuurstofuitwisseling. Uitgegaan wordt van circa tien ploffen per boom.

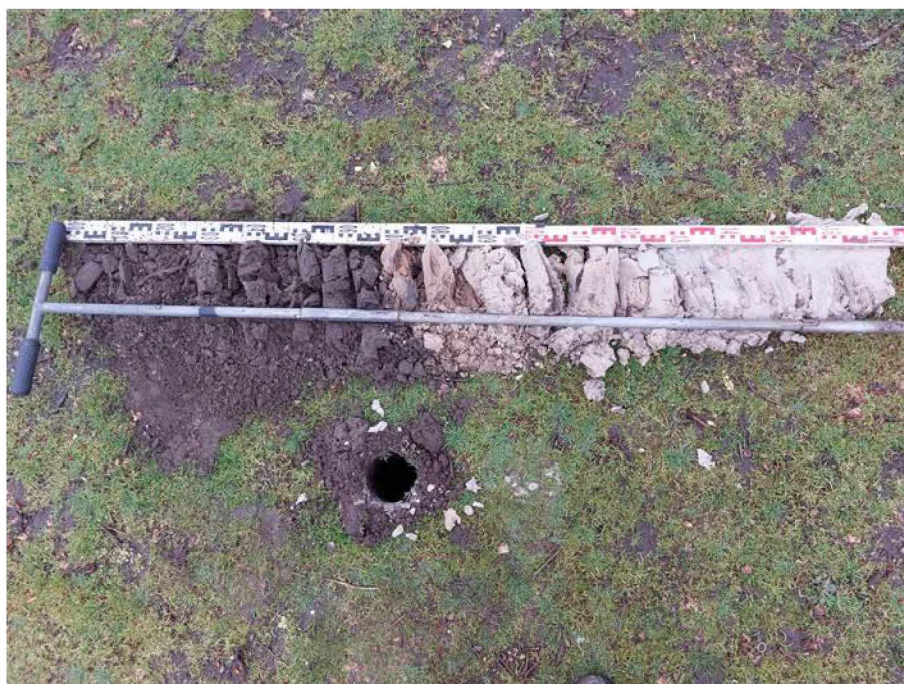
## Boring 2

| Diepte in cm/-mv | Beschrijving | Bevindingen |
|---|---|---|
| 70 – 160 | Uiterst humusarm, matig fijn zand | Extensief haarbeworteling |
| 160 – 180 | Zandig leem | Capillaire zone (vochtig), vanaf 160 cm-mv. Haarbeworteling tot in de capillaire zone. |

Afbeelding 11: beeld van boring 2
