## Stallen

**Adres:** Schoneveldsdijk 18a

**plaats:** Barchem

**Projectnummer:** KLA2024-23210-1

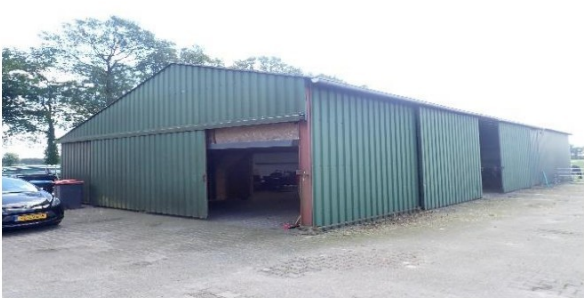
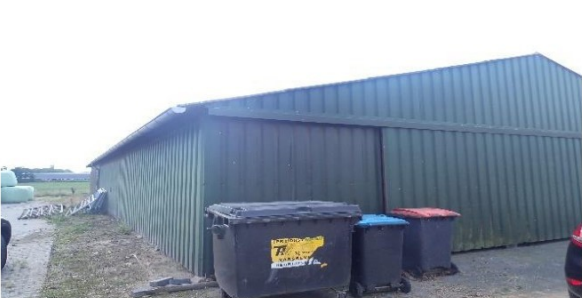
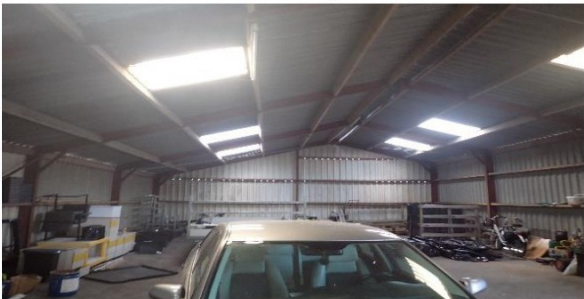
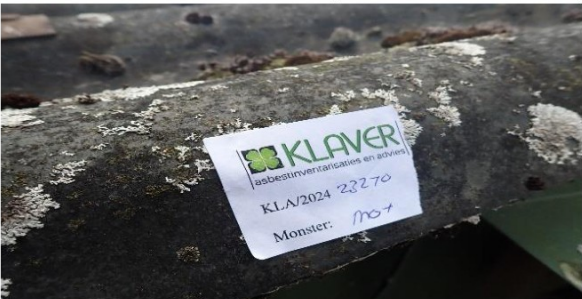
| Materiaal | Golfplaten dak dakdeel 1 |
| Mate van beschadiging | Niet beschadigd |
| Mate van verweerdheid | Licht verweerd |
| Asbestsoort(en) | Chrysotiel (serpentine) |
| Percentages (%) | 10-15 % |
| Risicoklasse sanering | 2 |
| Opmerkingen/aanbevelingen: Het betreffen golfplaten op een gedeelte van het dak van stal 1 | |
| <div><p>Foto 1 Foto voor bron Golfplaten dak dakdeel 1</p></div> <div><p>Foto 2 Foto voor bron Golfplaten dak dakdeel 1</p></div> <div><p>Foto 3 Foto voor bron Golfplaten dak dakdeel 1</p></div> <div><p>Foto 4 Foto voor bron Golfplaten dak dakdeel 1</p></div> | |

| Verwijderingsmethode | Overig (als geheel verwijderen niet mogelijk is) |

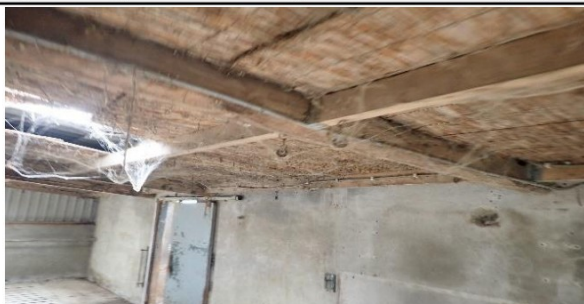
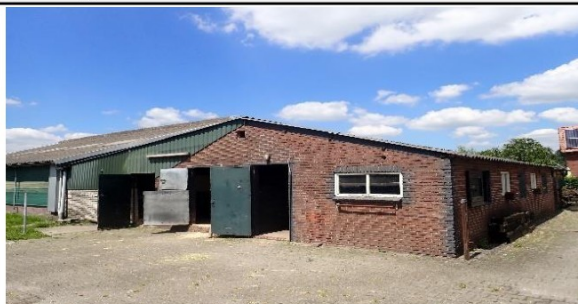
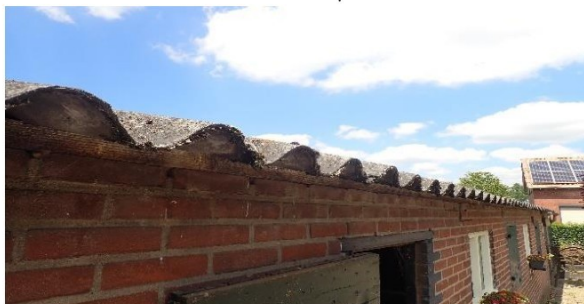
| Materiaal | Golfplaten dak dakdeel 1 |
| Mate van beschadiging | Niet beschadigd |
| Mate van verweerdheid | Licht verweerd |
| Asbestsoort(en) | Chrysotiel (serpentine) |
| Percentages (%) | 10-15 % |
| Risicoklasse sanering | 2 |

Opmerkingen/aanbevelingen: Het betreffen golfplaten op een gedeelte van het dak van stal 2

Foto 8 | Foto voor bron Golfplaten dak dakdeel 1

| Verwijderingsmethode | Overig (als geheel verwijderen niet mogelijk is) |

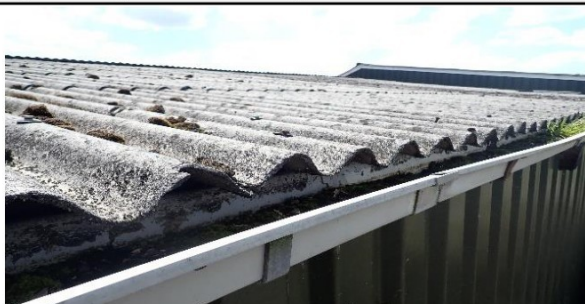
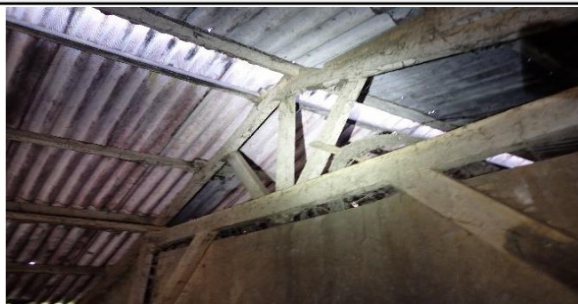
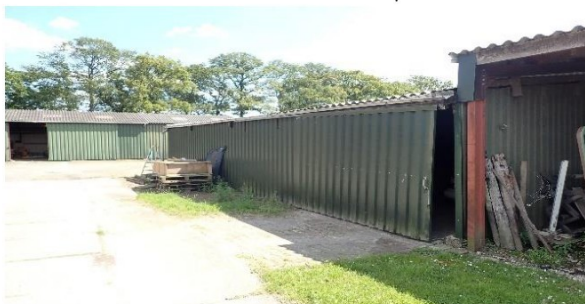
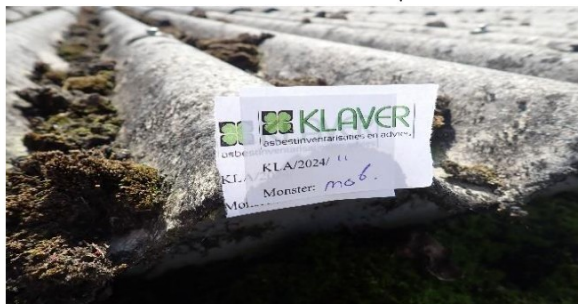
| Bronnummer | 6 |
|---|---|
| Materiaal | Golfplaten dak |
| Mate van beschadiging | Niet beschadigd |
| Mate van verweerdheid | Licht verweerd |
| Asbestsoort(en) | Chrysotiel (serpentine) |
| Percentages (%) | 10-15 % |
| Risicoklasse sanering | 2 |

Opmerkingen/aanbevelingen: Het betreffen golfplaten op het dak van stal 4

Foto 19 | Foto voor bron Golfplaten dak

| Bronnummer | 6 |
|---|---|
| Verwijderingsmethode | Overig (als geheel verwijderen niet mogelijk is) |

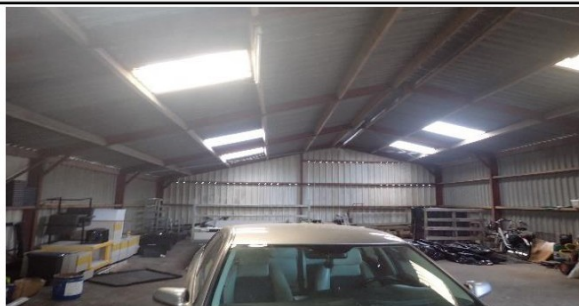
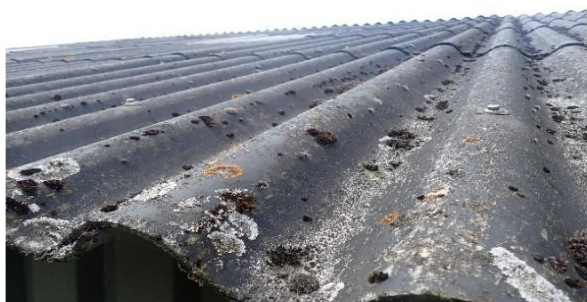
Na optische analyse bleek het materiaal GEEN asbestvezels te bevatten in een percentage boven de detectiegrens van 0,1% w/w.

| Opmerkingen/aanbevelingen: Het betreffen golfplaten op een gedeelte van het dak van stal 1 | |

Foto 6 | Foto voor bron Golfplaten dak dakdeel 2

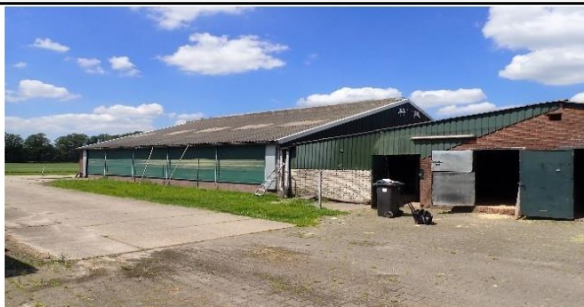
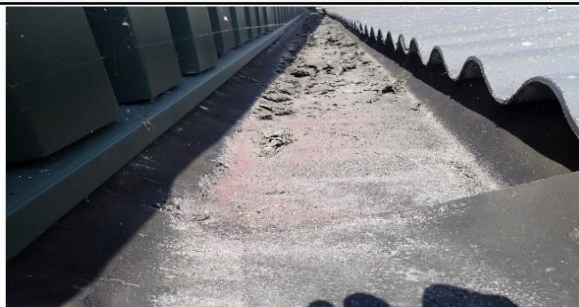
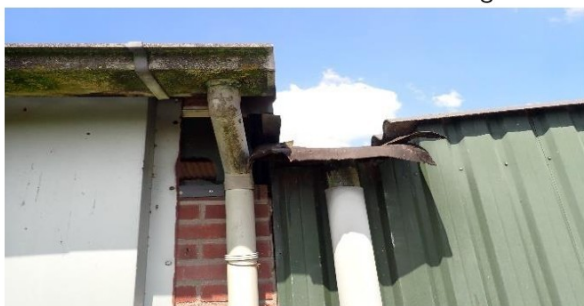
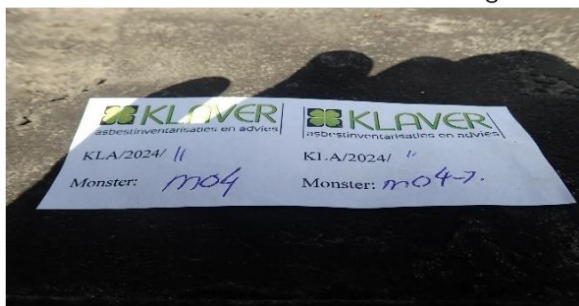
Na optische analyse bleek het materiaal GEEN asbestvezels te bevatten in een percentage boven de detectiegrens van 0,1% w/w.

Opmerkingen/aanbevelingen: Het betreft bitumen in de goot op het dak van stal 2

Foto 11 | Foto voor bron Bitumen in de goot

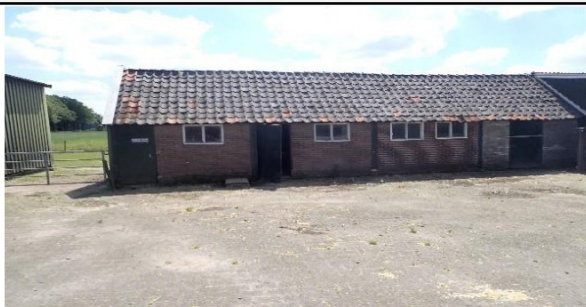
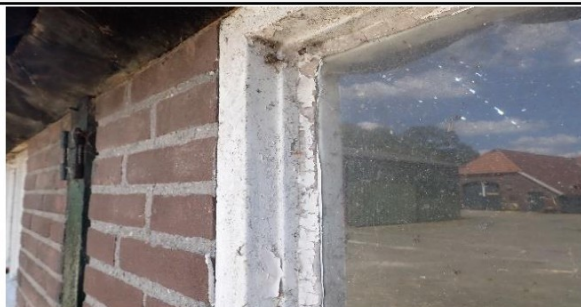
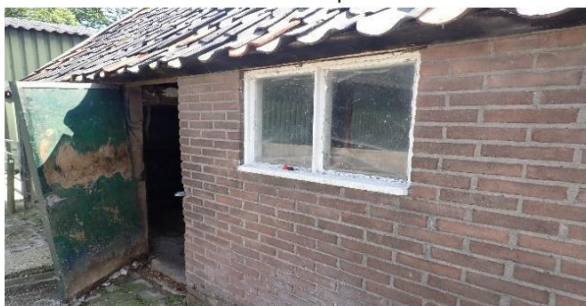
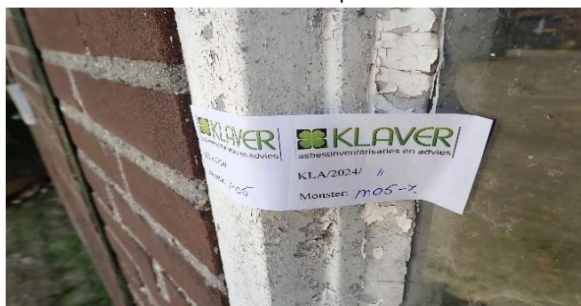
Na optische analyse bleek het materiaal GEEN asbestvezels te bevatten in een percentage boven de detectiegrens van 0,1% w/w.

Opmerkingen/aanbevelingen: Het betreft stopverf in de vaste ramen in de buitenschil van stal 4

Foto 15 | Foto voor bron Stopverf (vaste ramen)

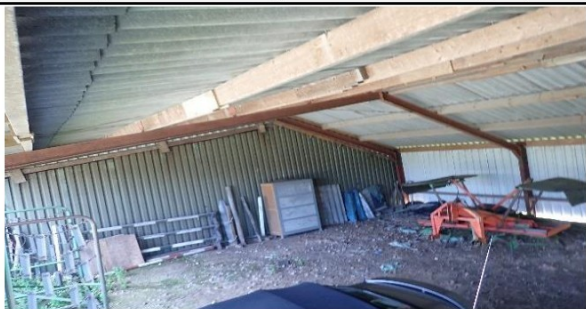
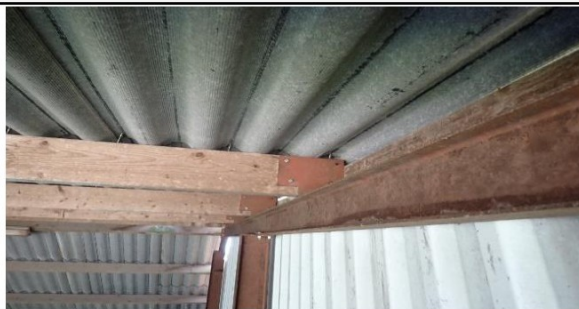
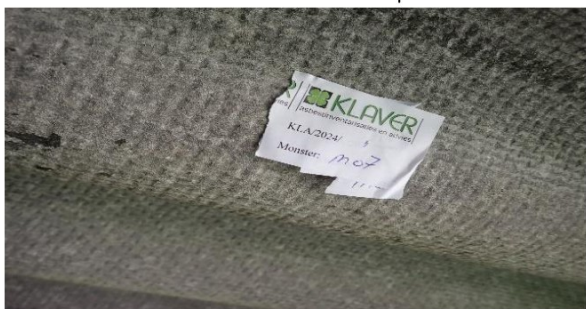
Na optische analyse bleek het materiaal GEEN asbestvezels te bevatten in een percentage boven de detectiegrens van 0,1% w/w.

Opmerkingen/aanbevelingen: Het betreffen golfplaten op het dak van de kapschuur

Foto 23 | Foto voor bron Golfplaten dak

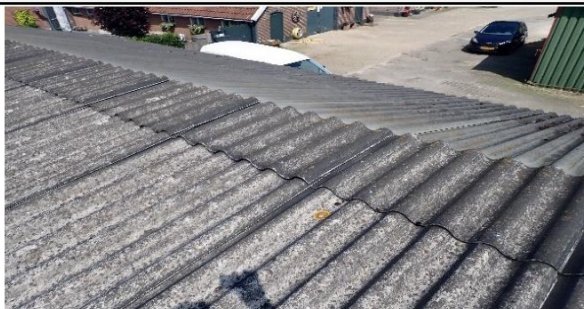
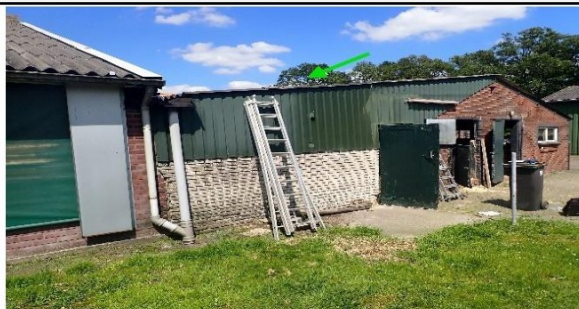
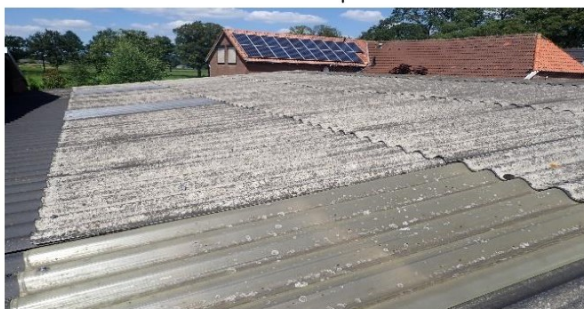
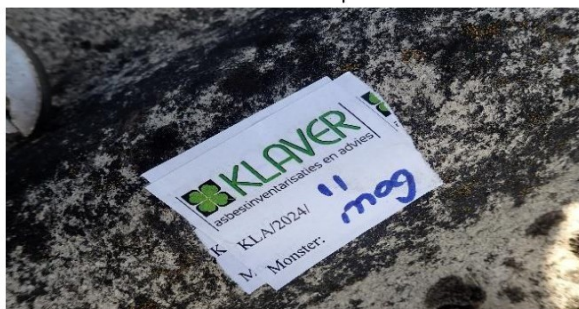
Na optische analyse bleek het materiaal GEEN asbestvezels te bevatten in een percentage boven de detectiegrens van 0,1% w/w.

Opmerkingen/aanbevelingen: Het betreffen golfplaten op een gedeelte van het dak van stal 2

Foto 26 | Foto voor bron Golfplaten dak dakdeel 2

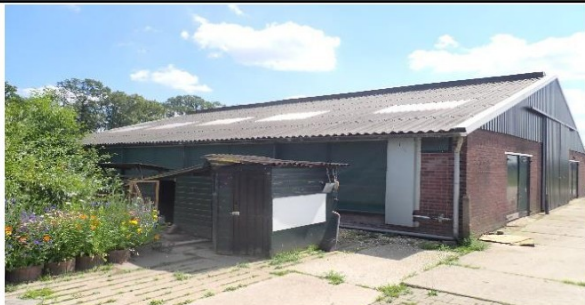
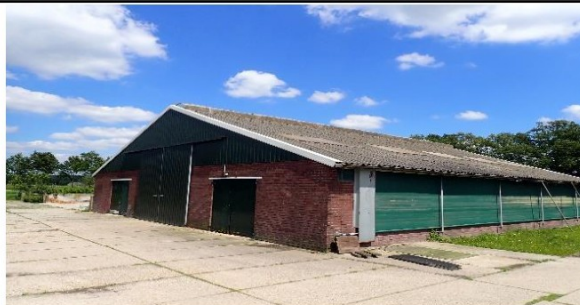
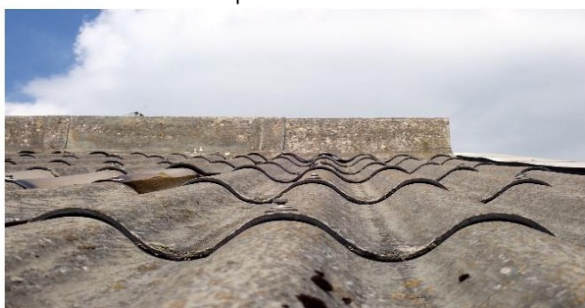
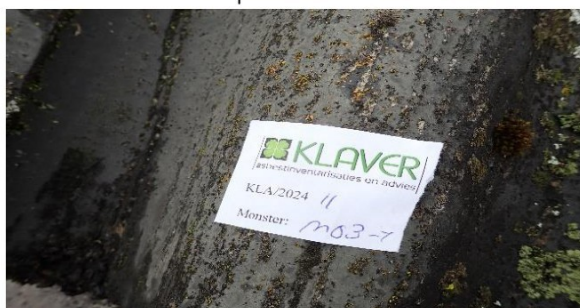
Na optische analyse bleek het materiaal GEEN asbestvezels te bevatten in een percentage boven de detectiegrens van 0,1% w/w.

Opmerkingen/aanbevelingen: Het betreffen golfplaten inclusief opzetstukken van stal 3

Foto 30 | Foto voor bron Golfplaten dak inclusief opzetstukken

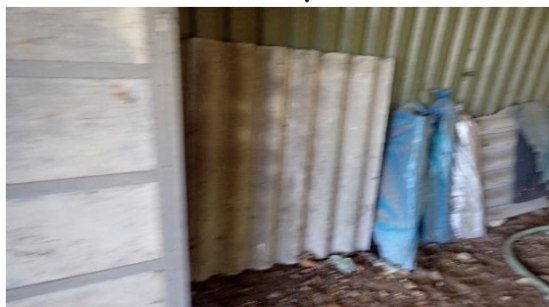
afbeelding 147: Foto golfplaten (NT) asbestvrij gelegen in de kapschuur
