BOMEN EFFECT ANALYSE

Herontwikkeling Aafje Schiehoven complex Rotterdam

Datum: 30-8-2022
Project: B11286

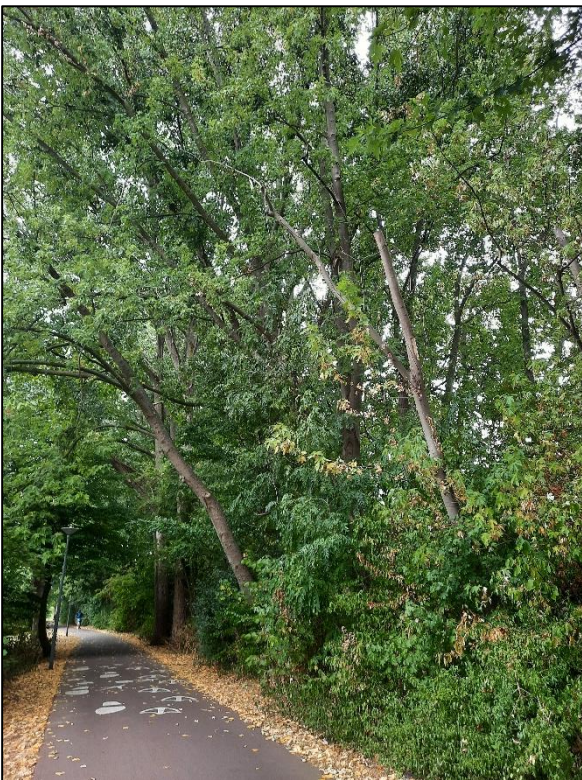
Foto links: boom 58 hangt scheef over fietspad. Door onderlinge concurrentie scheef naar het licht gegroeid.

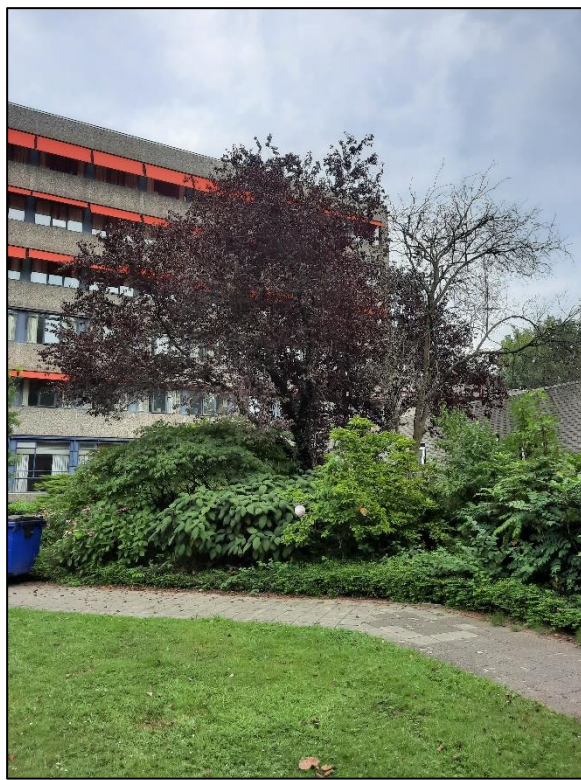
Foto rechts: gezonde kerspruim (190) naast een afgestorven exemplaar (188) in de binnentuin.

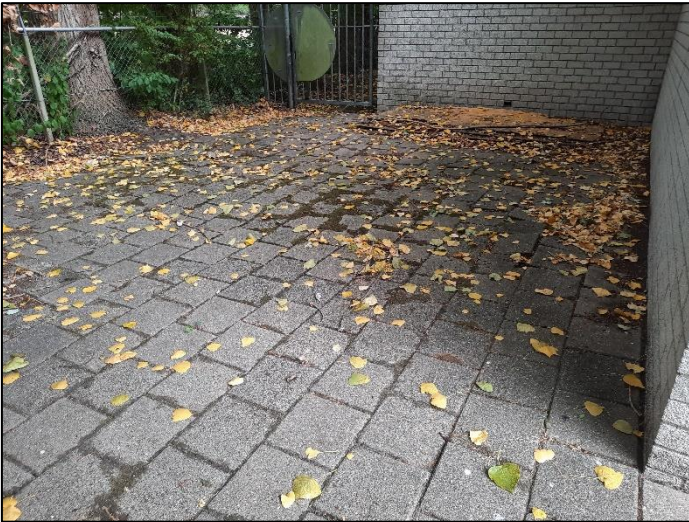
Foto links: boom 61 met sterke wortelopdruk richting het bestaande gebouw

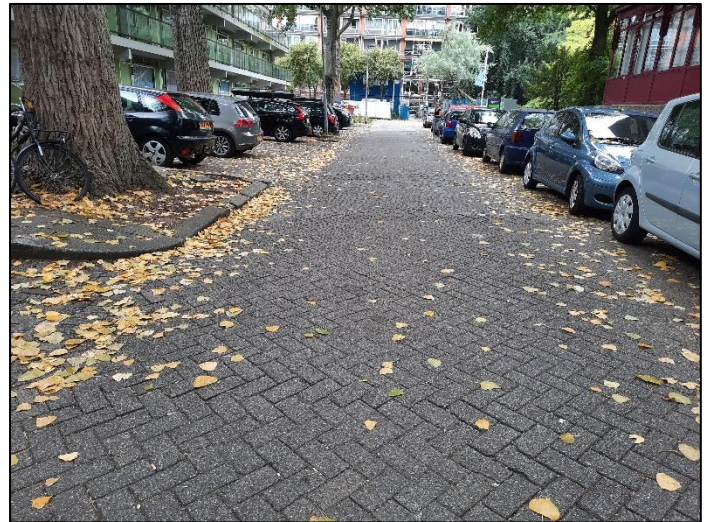
Foto rechts: gemeentelijke populieren in de Hamakerstraat met wortelopdruk. Laatstgenoemde valt gezien de leeftijd van de bomen, de bodemopbouw met vooral klei en veel verharding te verwachten. Deze groeikrachtige soorten hebben in toenemende mate groeiruumte nodig.

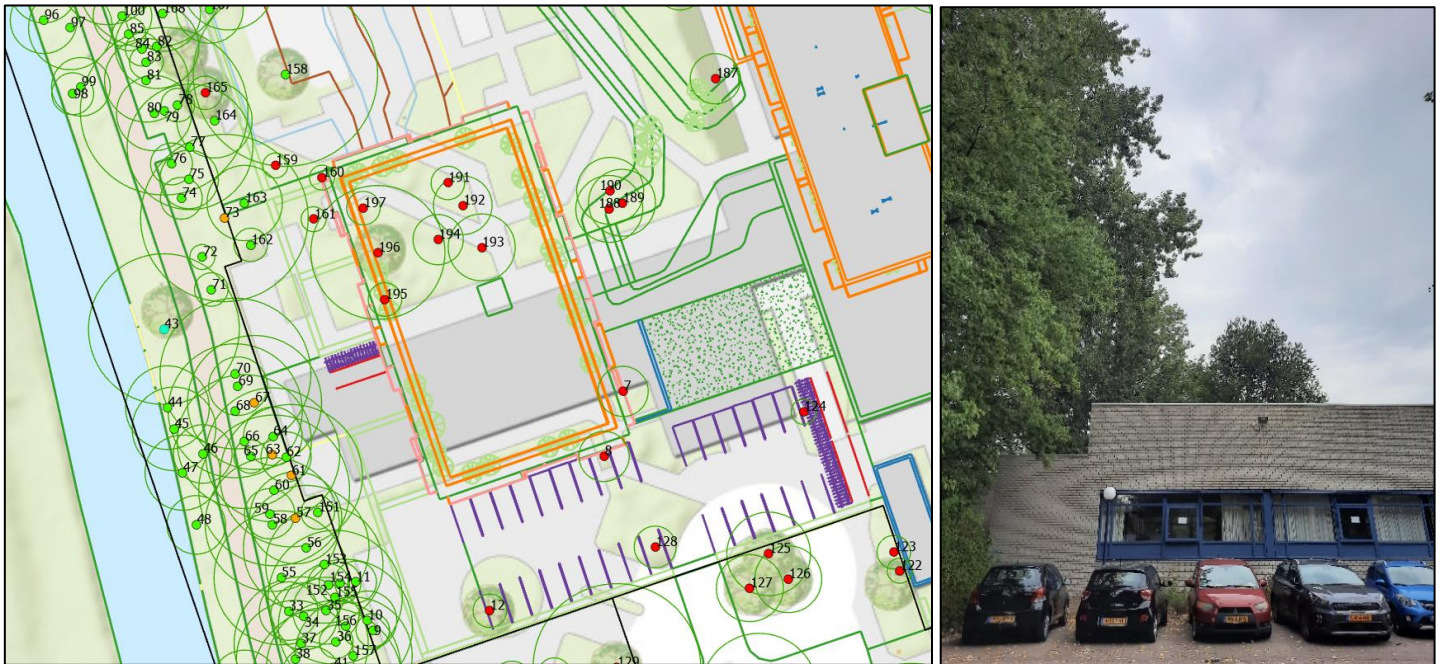
De grotere iep (196) kan niet behouden blijven. De grotere plataan (158) kan vermoedelijk wel worden ingepast.

Afbeelding links: projectie nieuwbouw (gekleurde lijnen met oranje, paars) ten opzichte van de huidige situatie met bomen.

Foto rechts: beeld vanaf de huidige parkeerplaats in noordelijke richting waarbij links de boomkronen overhangen.

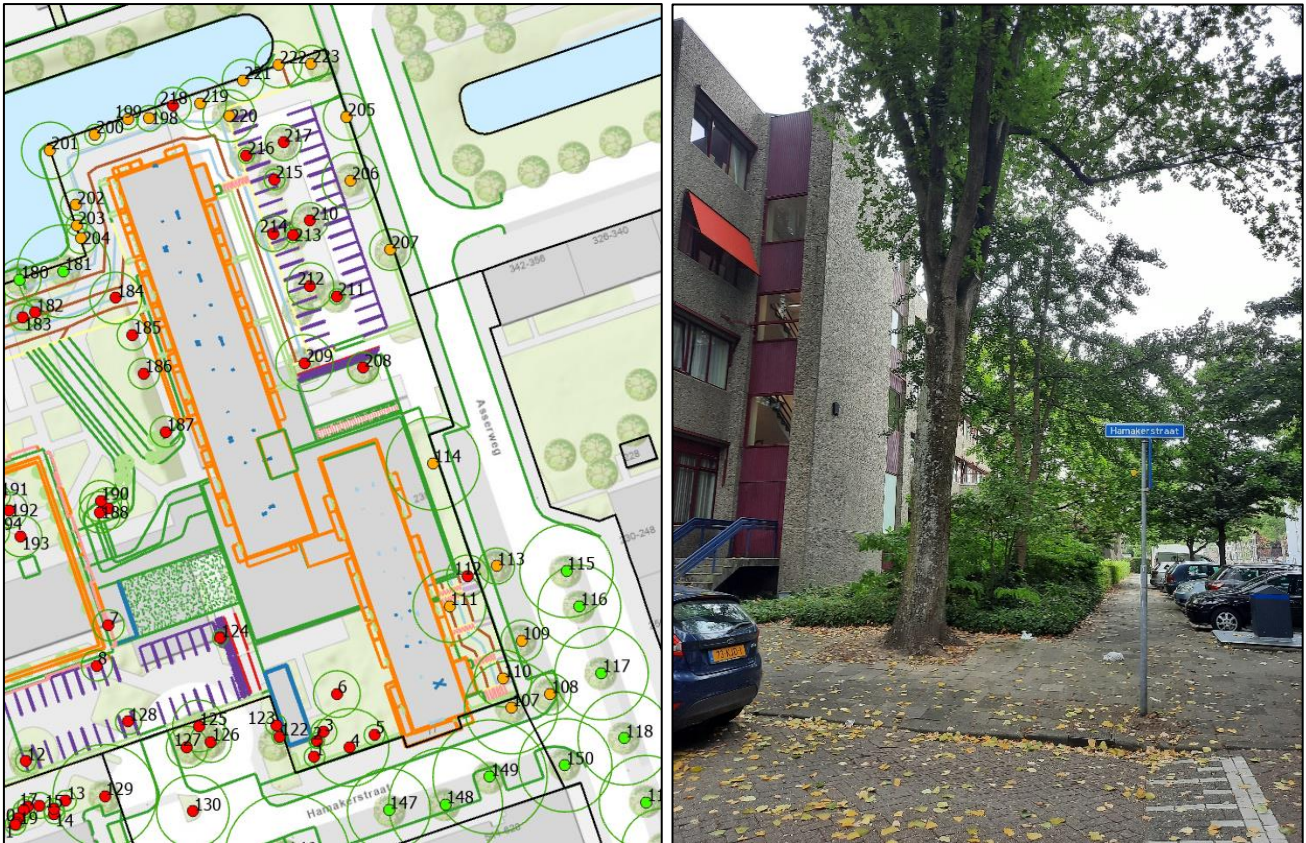
Voor het strippen en renoveren van de gebouwen B en C is voldoende werkruimte nodig. De gebouwen blijven in principe staan maar de panden worden tot op het casco gestript en vervolgens gerenoveerd. Rondom de gebouwen staan meerdere bomen. Op de bestaande parkeerplaats aan de noordoostkant staan diverse bomen die als gevolg van de werkzaamheden niet behouden kunnen blijven. Langs de Asserweg staan bomen in gemeentelijk beheer zoals nummer 107, 108 en 111. Deze bomen staan kort op de gevel waardoor de kans op behoud twijfelachtig is.

Afbeelding links: uitsnede VO gebouwcontouren met bomen en nummers.
Foto rechts: boom 107 (iep) in de stoep en daarachter een Japanse notenboom (110). Rechts in de parkeerplaatsen staan de kleinere veldsdoorns (108, 109 en 113).

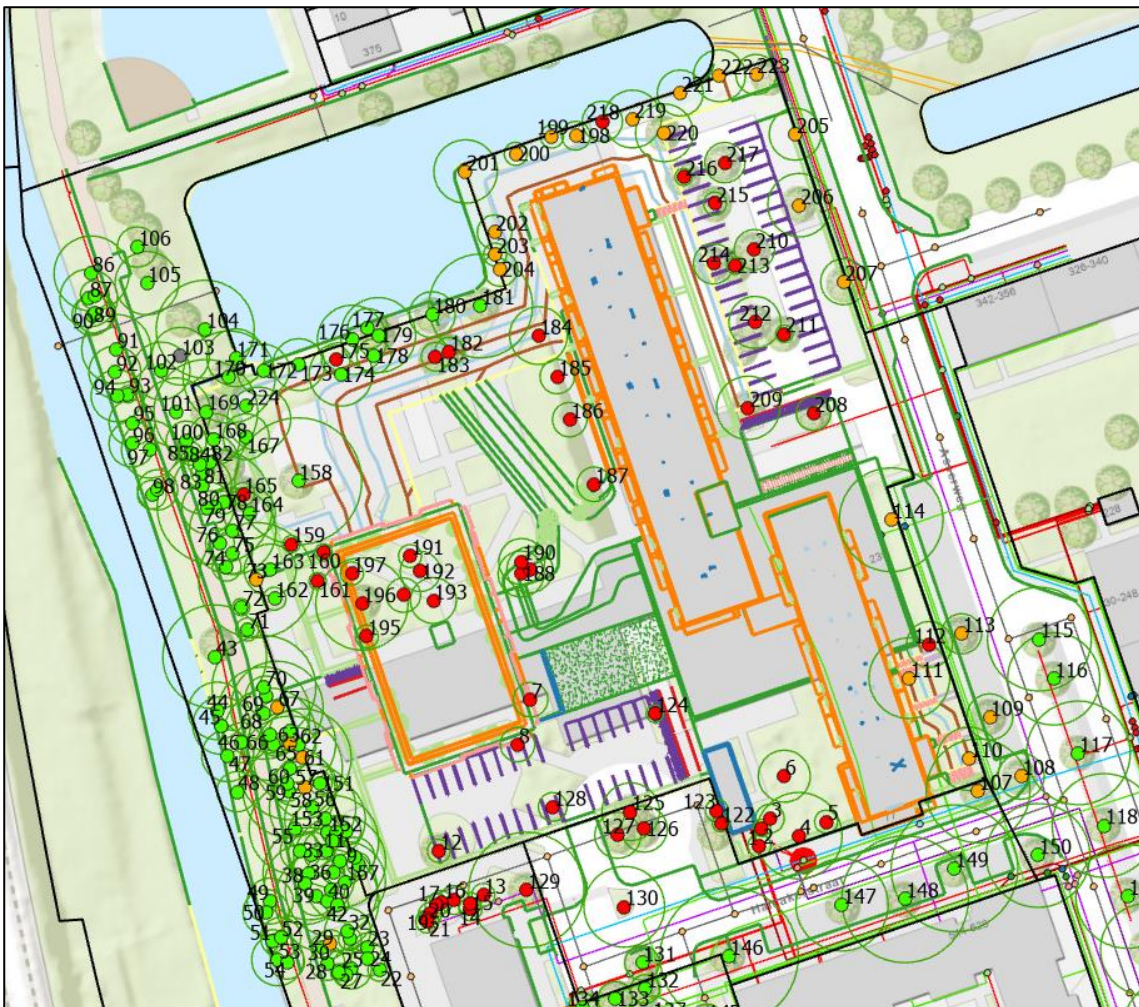
Afbeelding met nieuwbouw en conclusies ten aanzien van de inpasbaarheid met kleuren. Groen betreft de te behouden bomen, oranje de kwetsbare bomen en rood de niet te behouden exemplaren.

Voor de groep twijfelbomen is nog een vervolgstap nodig zodra de plannen concreter zijn. Dit kan een kleine aanpassing zijn in het ontwerp van de buitenruimte of een specifieke werkwijze en voldoende boombescherming en toezicht gedurende de uitvoering zodat er voldoende kans is op behoud. Dit geldt onder andere specifiek voor de aanleg van een zitplek aan het water.

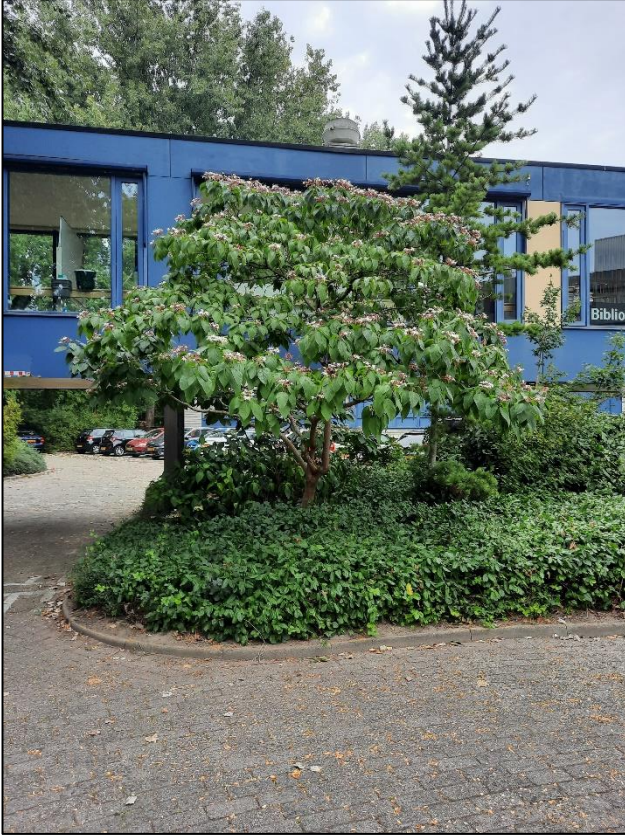
Foto links: kansenboom (128) betreft een waardevolle struik/kleine boom

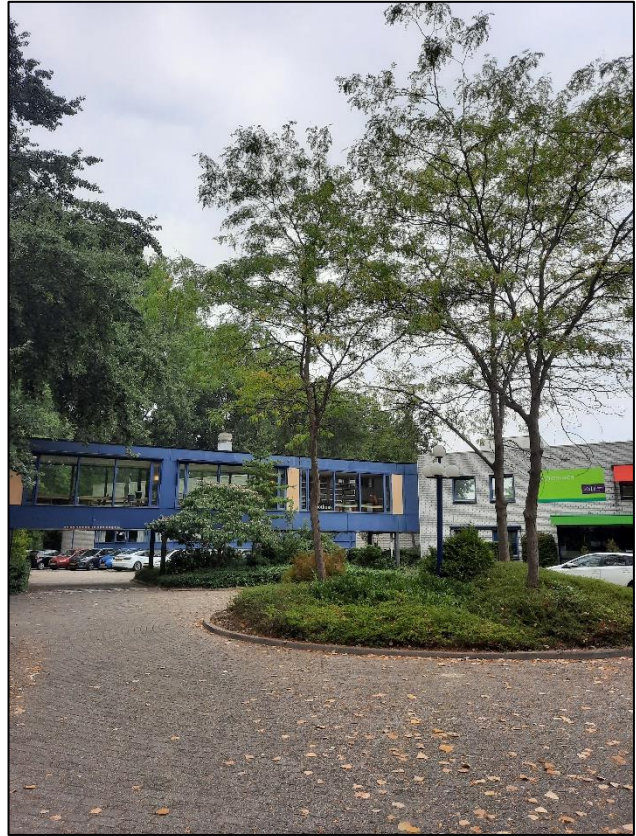
Foto rechts: valse Christusdoorns in de rotonde bij de hoofdingang die komt te vervallen. Bomen kunnen mogelijk als groepje worden hergebruikt
