# voorwoord

Voor gebouw 320 is een inventarisatie voldoende om informatie te kunnen verstrekken ten behoeve van de voorgenomen herbestemming.

Naam gebouw : Gebouw  
320  
Gemeente : Zaanstad

Adres : Artillerieweg 27

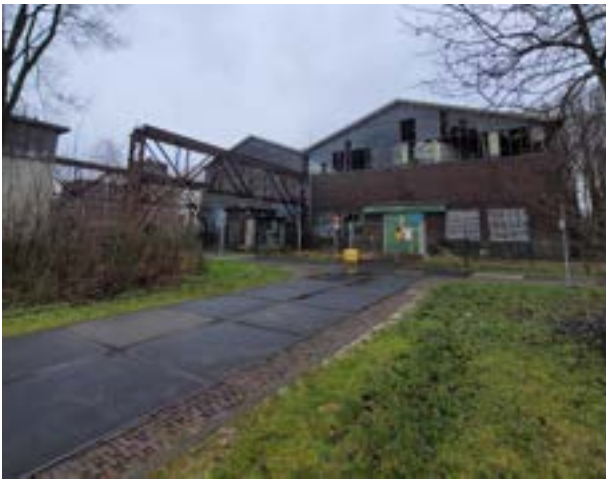
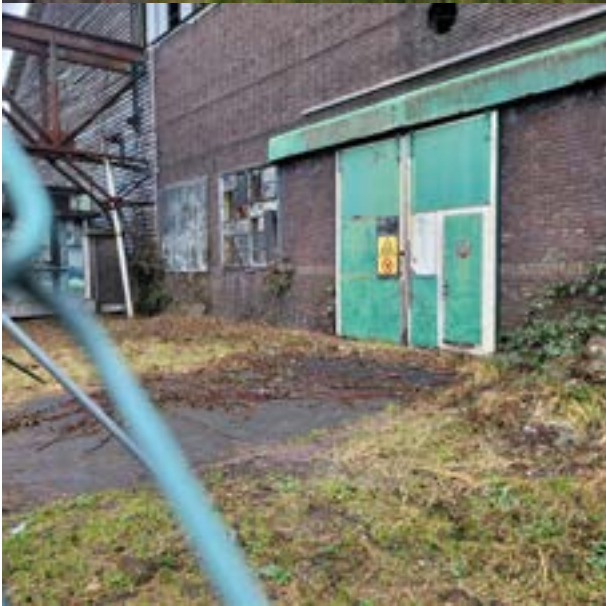
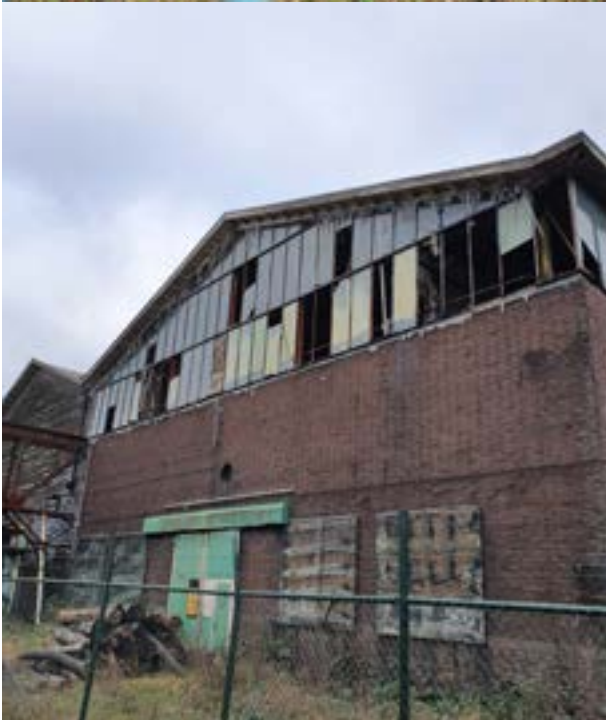
Het metselwerk is, in tegenstelling tot de redende omschrijving uitgevoerd in klezorverband en niet in halfsteens verband.

Van de vier vensters in deze gevel op de begane grond zijn er drie dichtgetimmerd. Van buitenaf is niet zichtbaar of er nog kozijnen aanwezig zijn.

In en tegen de gevel zijn veel sporen van installaties zichtbaar.

Eigenlijk laten alle onderdelen de tand des tijds zien. Desondanks is deze gevel van hoge monumentwaarde.

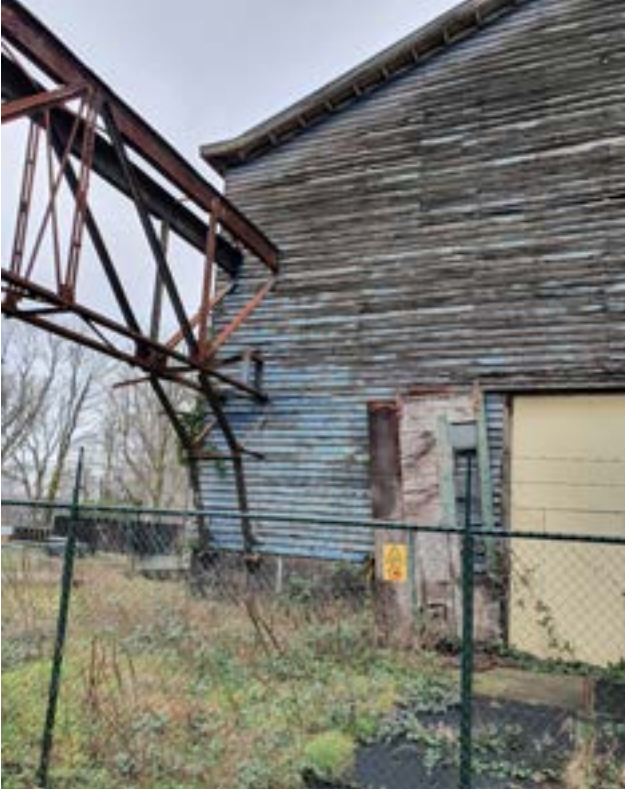
De linker voorgevel bestaat uit twee belangrijke onderdelen, de kraanbaan en de gevelopbouw. Het is mogelijk dat deze staalconstructie de mogelijkheid bood om goederen met een bovenloopkraan naar binnen of naar buiten te transporteren. Op de foto waarvan links een fragment tot echter een heel gesloten gevel inclusief de verglaasde topgevel.

Het is onduidelijk wat de oorspronkelijke gevelindeling geweest moet zijn. De huidige houten gevel is qua oorsprong twijfelachtig omdat het sterk afwijkt van de andere kopgevels.

Opvallend is wel dat de gemetselde borstwering doorloopt. Of de huidige onderbreking daarvan oorspronkelijk is ligt, gelet op het doorsteken van een stalen kolom wel voor de hand. Dateren van deze ingrepen is op dit moment onzeker.

De waardestelling van de houten gevelinvulling wordt daardoor bemoeilijkt. In 2010 is een renovatieplan opgesteld om alle houten onderdelen te vernieuwen. Of het renovatieplan is uitgevoerd is gelet op de huidige staat waarin de gevel zich bevind niet aannemelijk.

Vooralsnog heeft de gevel positieve monumentwaarde.

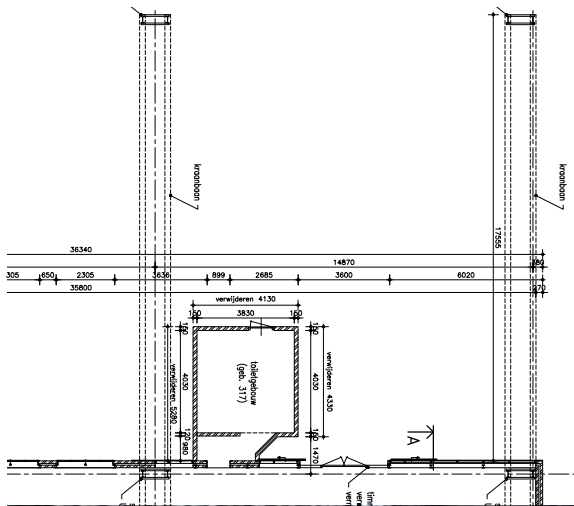
Voor de linker voorgevel staat een toiletgebouw. Het toiletgebouw staat juist voor de geopende rechter schuifdeur die achterlangs schuift.

Ook over dit gebouw is weinig bekend met betrekking tot het moment van plaatsing. Het metselwerk is ook weer in klezoorverband uitgevoerd maar nu zonder onderscheid tussen plint en overig opgaand werk. De voeting lijkt van beton. De zijgevels zijn bovenin voorzien van een betonnen strookkozijn met een vierdeling. Het gebouwtje is afgedekt met een licht uitkragend betonnen dakje.

De deur in de voorgevel doorbreekt de voeting. Aan de rechterzijde is duidelijk zichtbaar bij de ontmoeting van de gevels dat er niet in verband is gemetseld. Aan deze zijde is het toiletgebouw voorzien van een extra uitbouwtje dat onder het strookkozijn aanvangt. De verbindingsgang tussen dit toiletgebouw en het hoofdgebouw is lager dan het uitbouwtje.

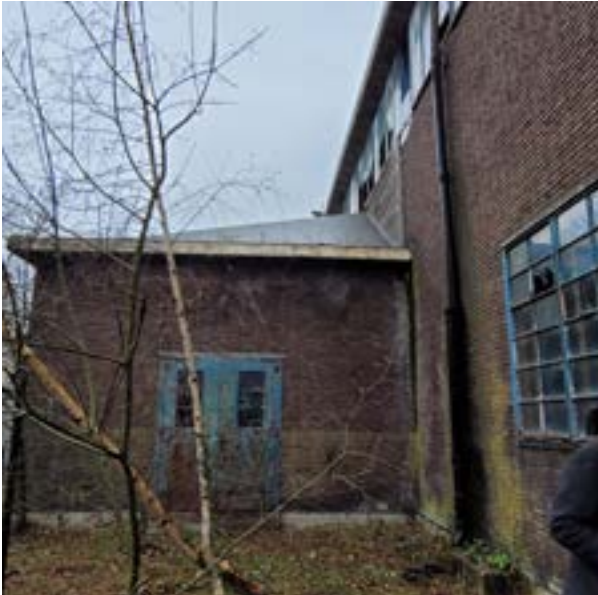
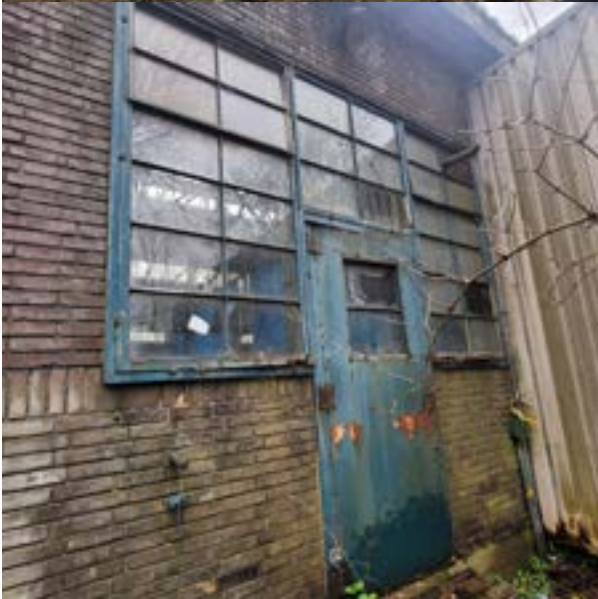
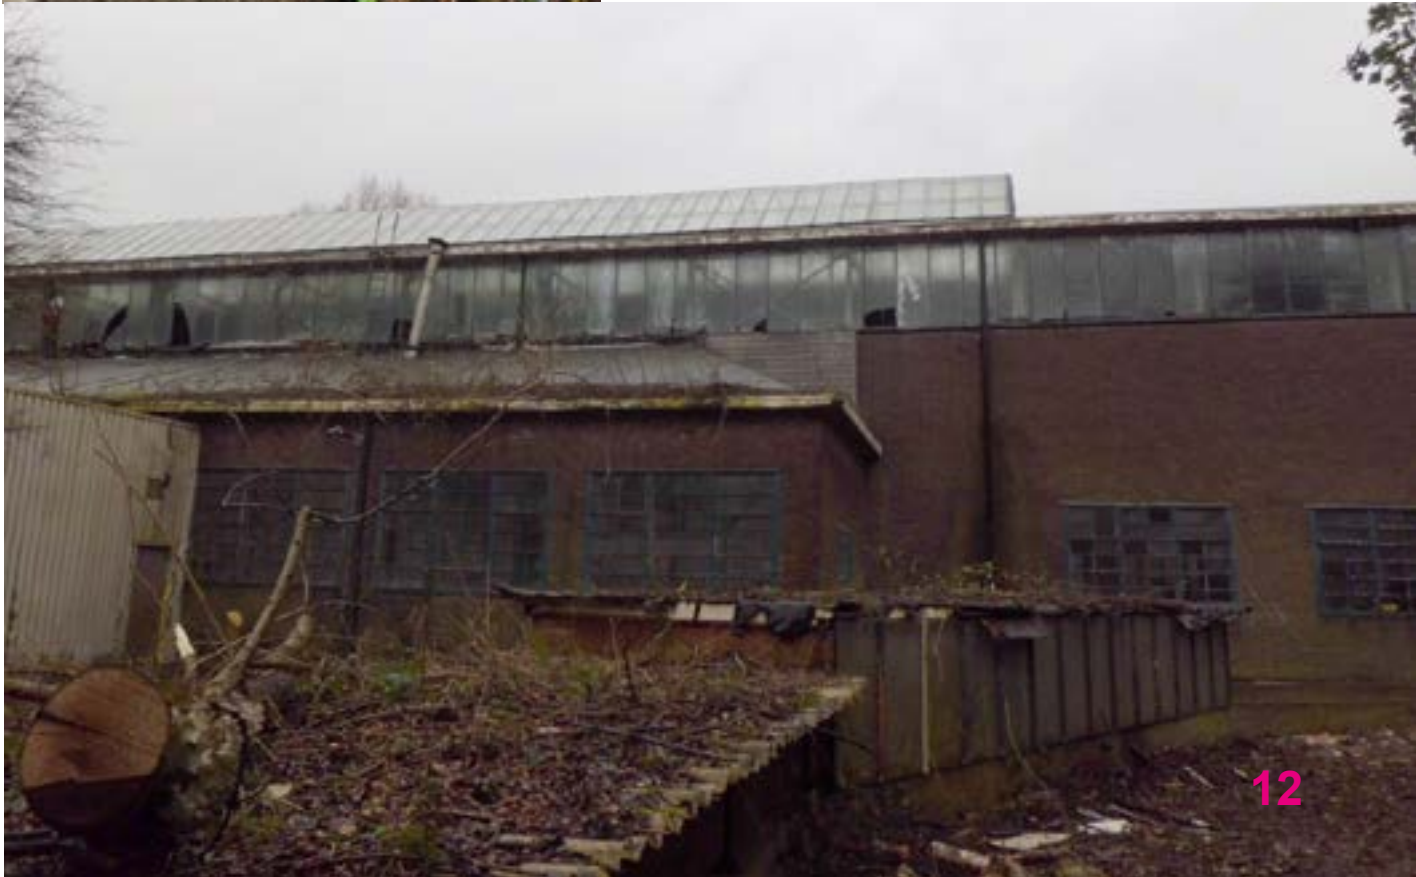
De linker zijgevel bestaat uit twee delen, het hoofdbouw en de zijbeuk.

De in de jaren zeventig aangebouwde metalen loods is indifferent. Het geveldeel waar de loods tegenaan is gebouwd is niet zichtbaar van buitenaf, foto's van het interieur van het gebouw tonen in eerste instantie een nog complete gevel.

Van de zijbeuk is het dak aangepast van een lessenaarsdak naar een schilddak. De ontstane gevelopening is afgetimmerd met houten delen.

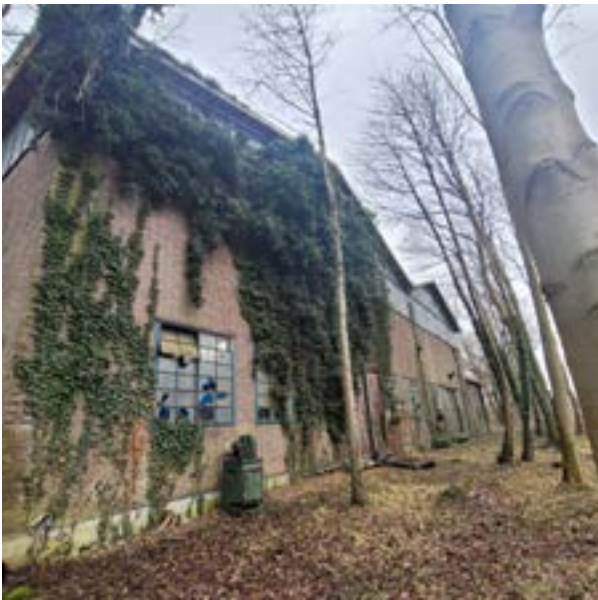
Zoals voor alle gevels geldt, is ook de achtergevel, grenzend aan de Artillerieweg uitgevoerd in twee kleuren metselwerk in klezorverband. De gevel is in één stuk doorgemetseld en de toppen zijn ingevuld met stalen puien.

De fundering steekt vrij hoog boven de grond uit. Aangestorte traptreden hangen op dit moment boven het maaiveld.

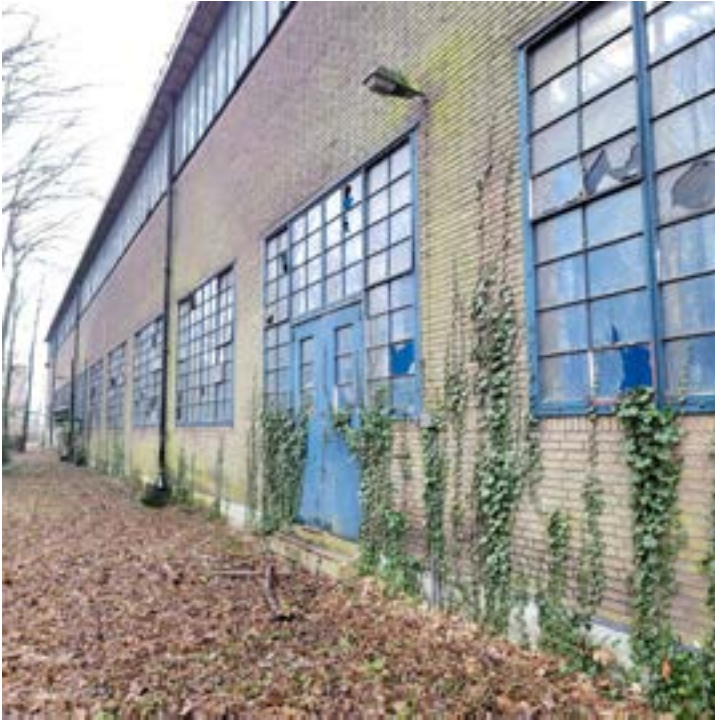
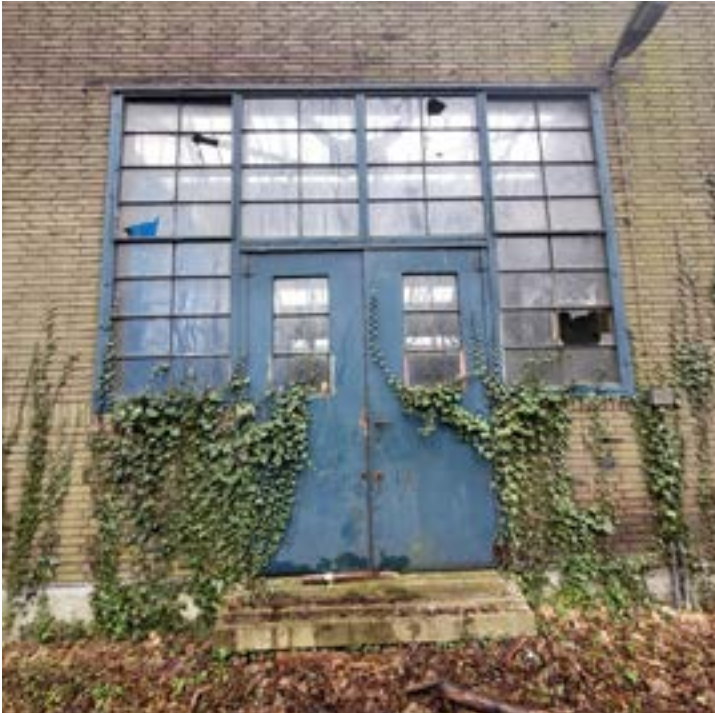
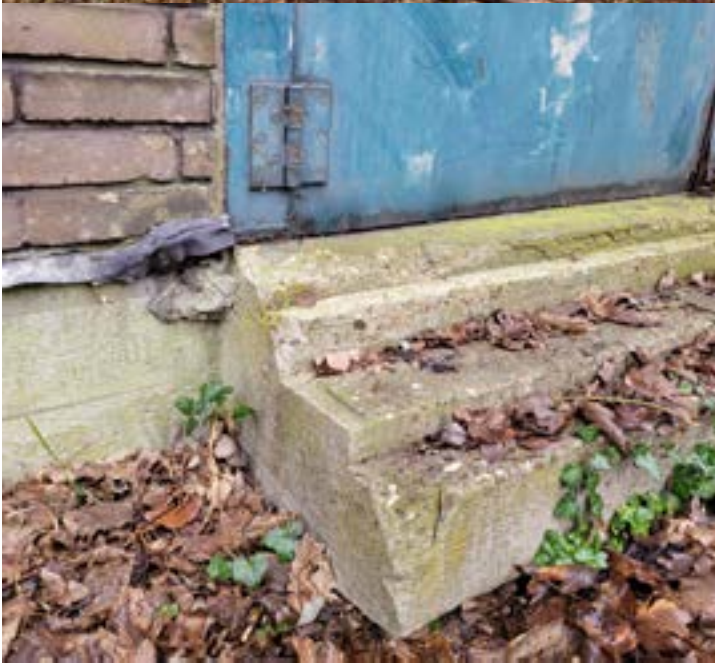
De rechterzijgevel is nog in oorspronkelijke staat en geeft een mooi beeld van de architectuur.

Bijzonder zijn ook hier weer de stalen kozijnen en deuren met gelaste scharnieren.

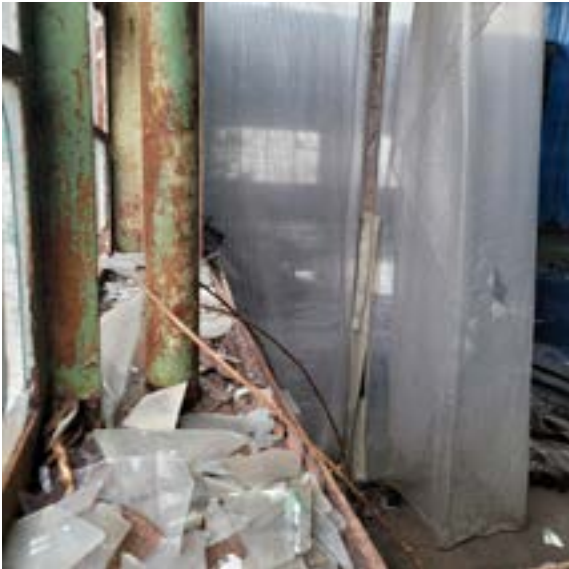
In afwijking tot de dubbel uitgevoerde vensters van de linker zijgevel is bij de voorgevel alleen het buitenraam gemaakt. Wat we hier wel terug zien zijn de dunne kolommen die losstaan van de ramen en over de hele hoogte van het kozijn doorgaan. Ook hier lijken het constructieve elementen.

De dagkant is van staal zetwerk. Ook hier is de vensterbank gestort met een ongewapende stampbeton.

De hoog in de gevel gelegen ramen zijn niet onderzocht maar zijn een belangrijk onderdeel van de architectuur. Net als de vensters onder in de gevels is sprake van hoge monumentenwaarde.

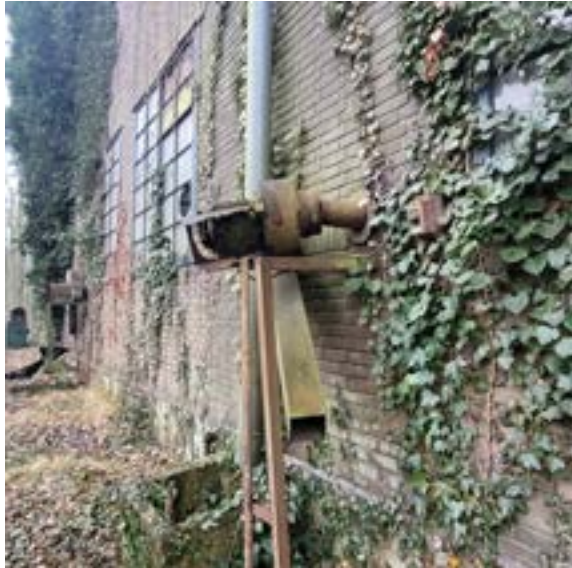
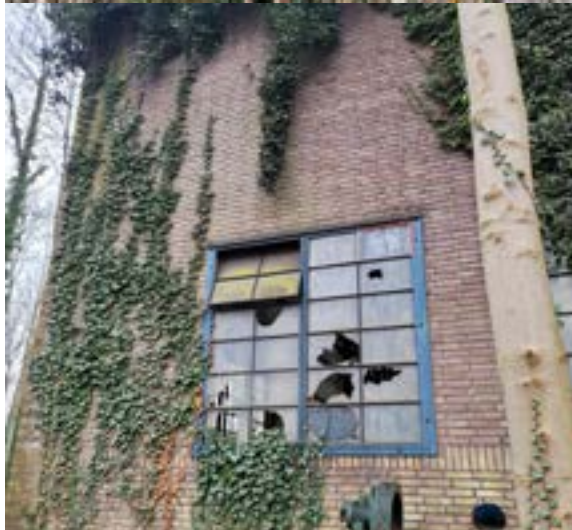
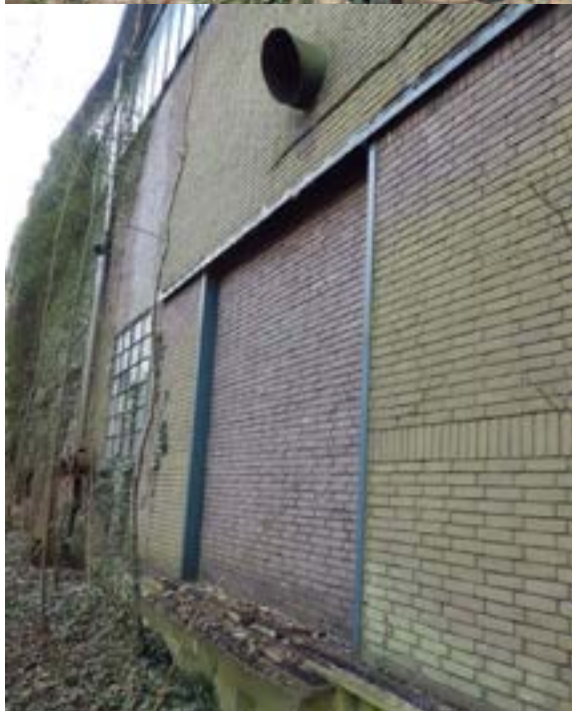
In tegenstelling tot de voorgevels aan de Kanonnenloods zijn deze gevels geheel uit metselwerk opgetrokken. Het metselwerk, in klezoorverband bestaat ook hier uit een gele plint met daarboven rode bakstenen. Er is onduidelijkheid over de bouwfasering al wordt ook hier zichtbaar dat het metselwerk van de twee volumes is doorgemetseld.

De gevels zijn begroeid met klimop en hebben een duidelijk alg-aanslag.

Ook in deze gevels zijn stalen kozijnen opgenomen met een liggende roedeverdeling. In één van de kozijnen is een tuimelraampje aangebracht. Er zijn in deze gevel zijn de laad-, - en losdeuren dichtgemetseld. Onder deze deuren zijn ook weer aangestorte betontreden zichtbaar. Deze hangen ook hier boven het maaiveld, de grond lijkt ingeklommen.

Deze achtergevel laat op verschillende plaatsen ingrepen zien voor het plaatsen van technische onderdelen die waarschijnlijk met veranderende werkzaamheden aan de binnenzijde te maken hadden.

De detaillering, sober maar doordacht en van hoge monumentwaarde.

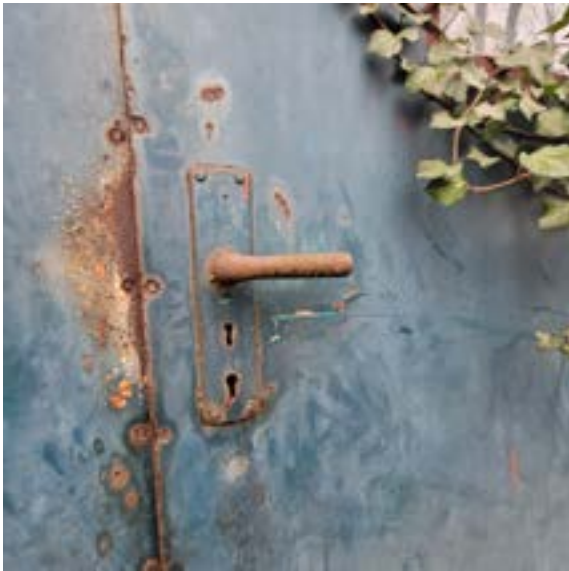
Zoals bij alle vensters in het gebouw zijn ook bij de rechtergevel de kozijnen voorzien van dezelfde detaillering. Het beslag en de scharnieren zijn heel brute en industrieel, passend bij de sobere doelmatigheid van het gebouw.

Ook aan deze zijde zijn de aangestorte betonnen trap treden los gekomen van het maaiveld.

Langs deze gevels zijn betonnen putten zichtbaar. De functie daarvan is onduidelijk, wellicht dat er een kanalsysteem onder de vloer aanwezig is. Het kan ook onderdeel uitmaken van het hemelwaterafvoersysteem.

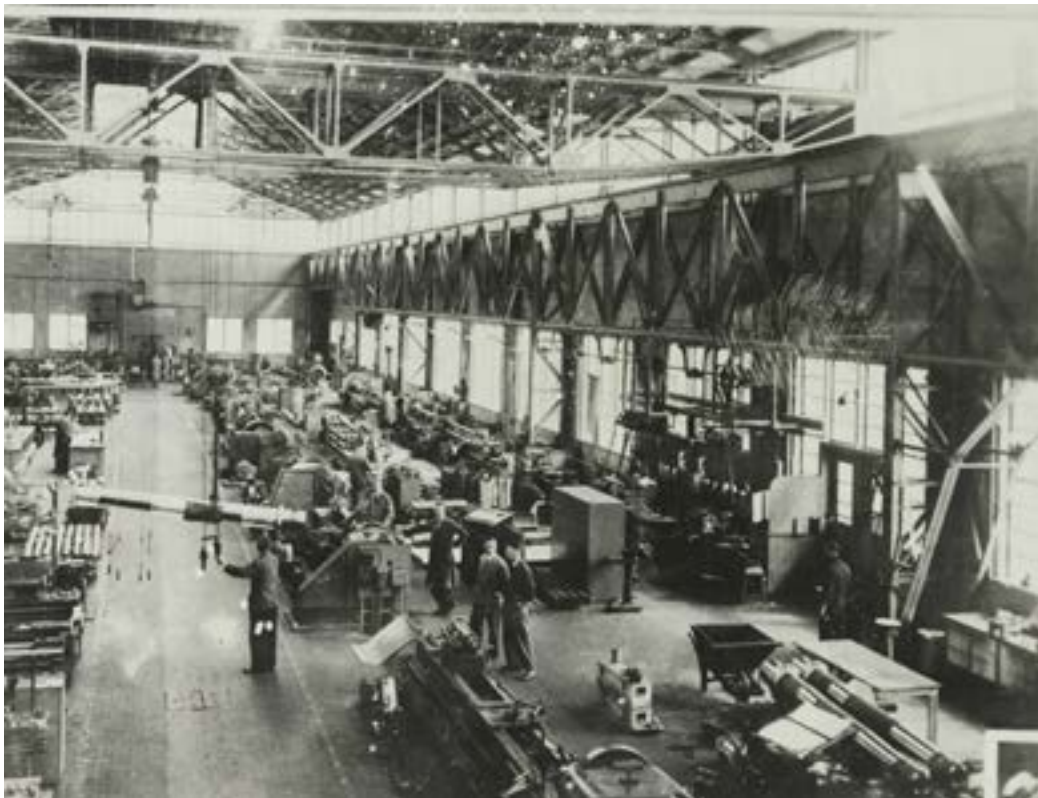
Objectnummer  
2155\_000575

Het enig waar deze foto helderheid in geeft is het feit dat over de vakwerkliggers bovenloopkranen liepen.

De foto geeft geen uitsluitsel over de oorspronkelijke voorgevelindeling van de linker hal.

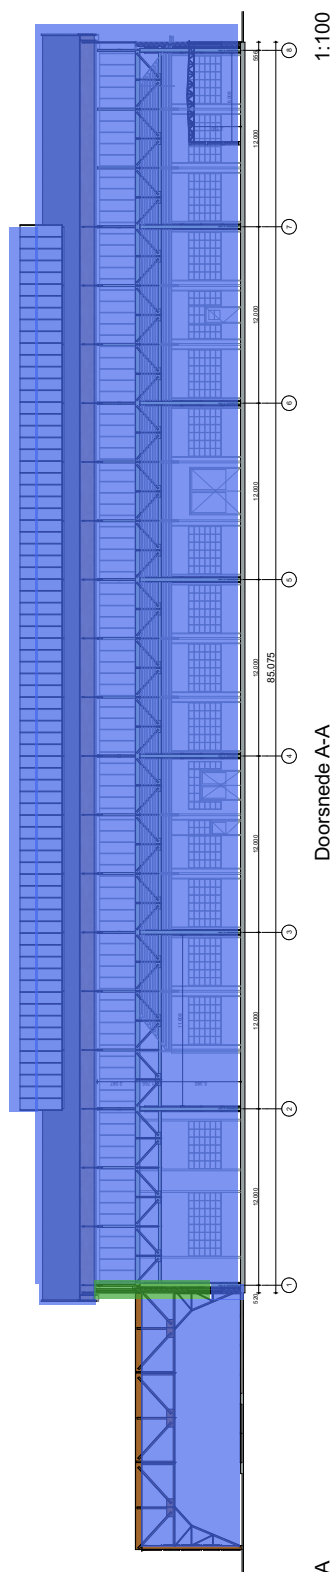
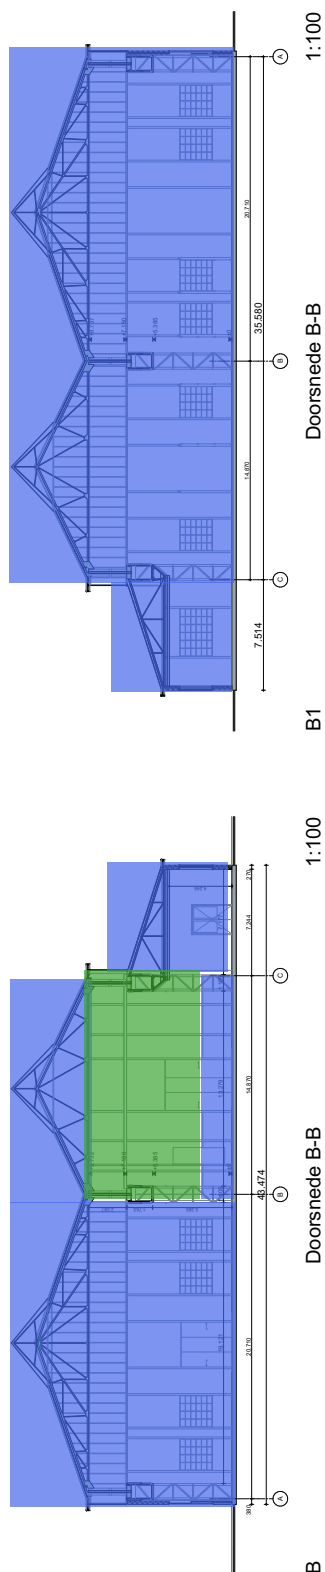
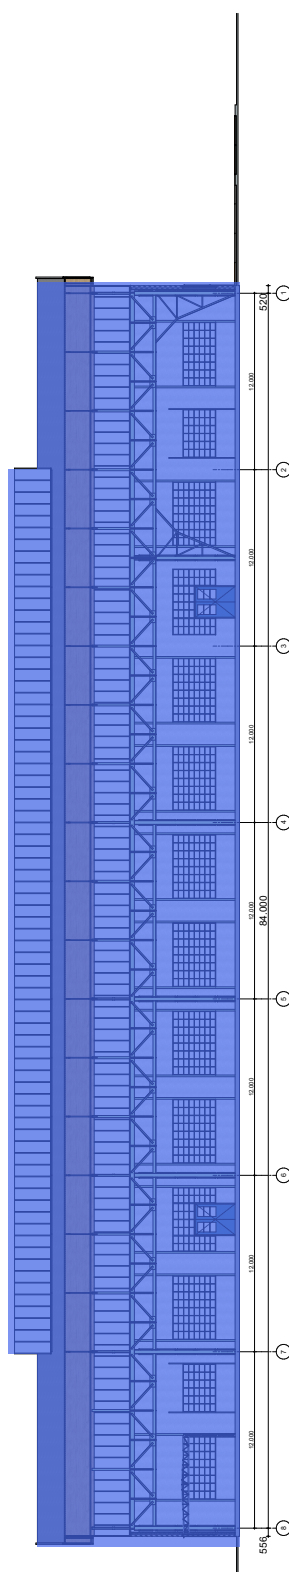
## Waardestellingtekening doorsneden

In de doorsnede is duidelijk af te lezen dat de constructie een belangrijk element is voor ruimte en daglicht. Het dak is rondom los van het opgaande gevel metselwerk. Dit met uitzondering van de houten gevelinvulling.

Ondanks dat het pand niet betreden kon worden laten foto's zien dat de gevel van de zijbeuk ook nog compleet is. Deze gevel is van buiten onzichtbaar door de later geplaatste uitbreiding.

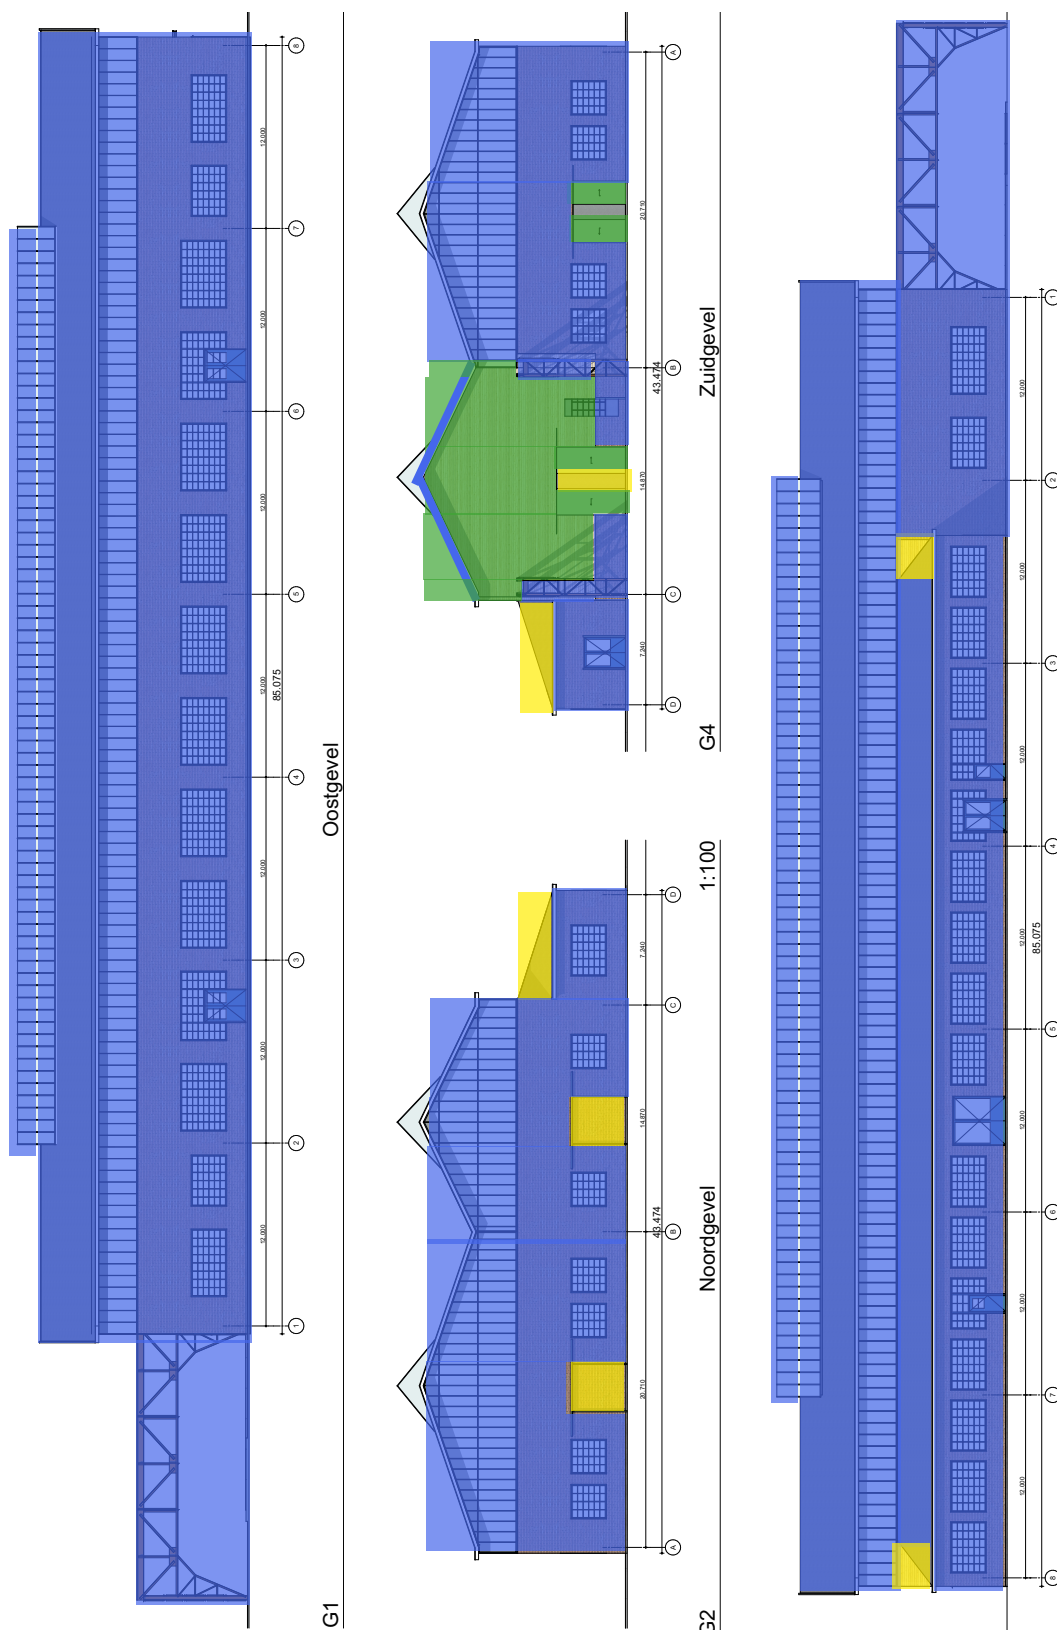
## Waardestellingtekening gevels

Het gebouw is overwegend van hoge monumentwaarde. Onduidelijk is of de bestaande schuifdeuren uit de bouwtijd zijn.

Aanpassingen aan het dak van de zijbeuk zijn zeker niet origineel en samen met de dicht gemetselde deur openingen aan de achtergevel indifferent.

Ondanks dat van de houten gevel geen gegevens zijn is aannemelijk dat het niet origineel is. De oorspronkelijke stalen boven kozijnconstructie bevindt zich nog achter het hout.
