**HEMBRUGTERREIN ZAANDAM**

# **MOTIVATIE ZUIDGEVEL KLEINE HAL GEBOUW 320**

**Rappange & Partners architecten b.v.**

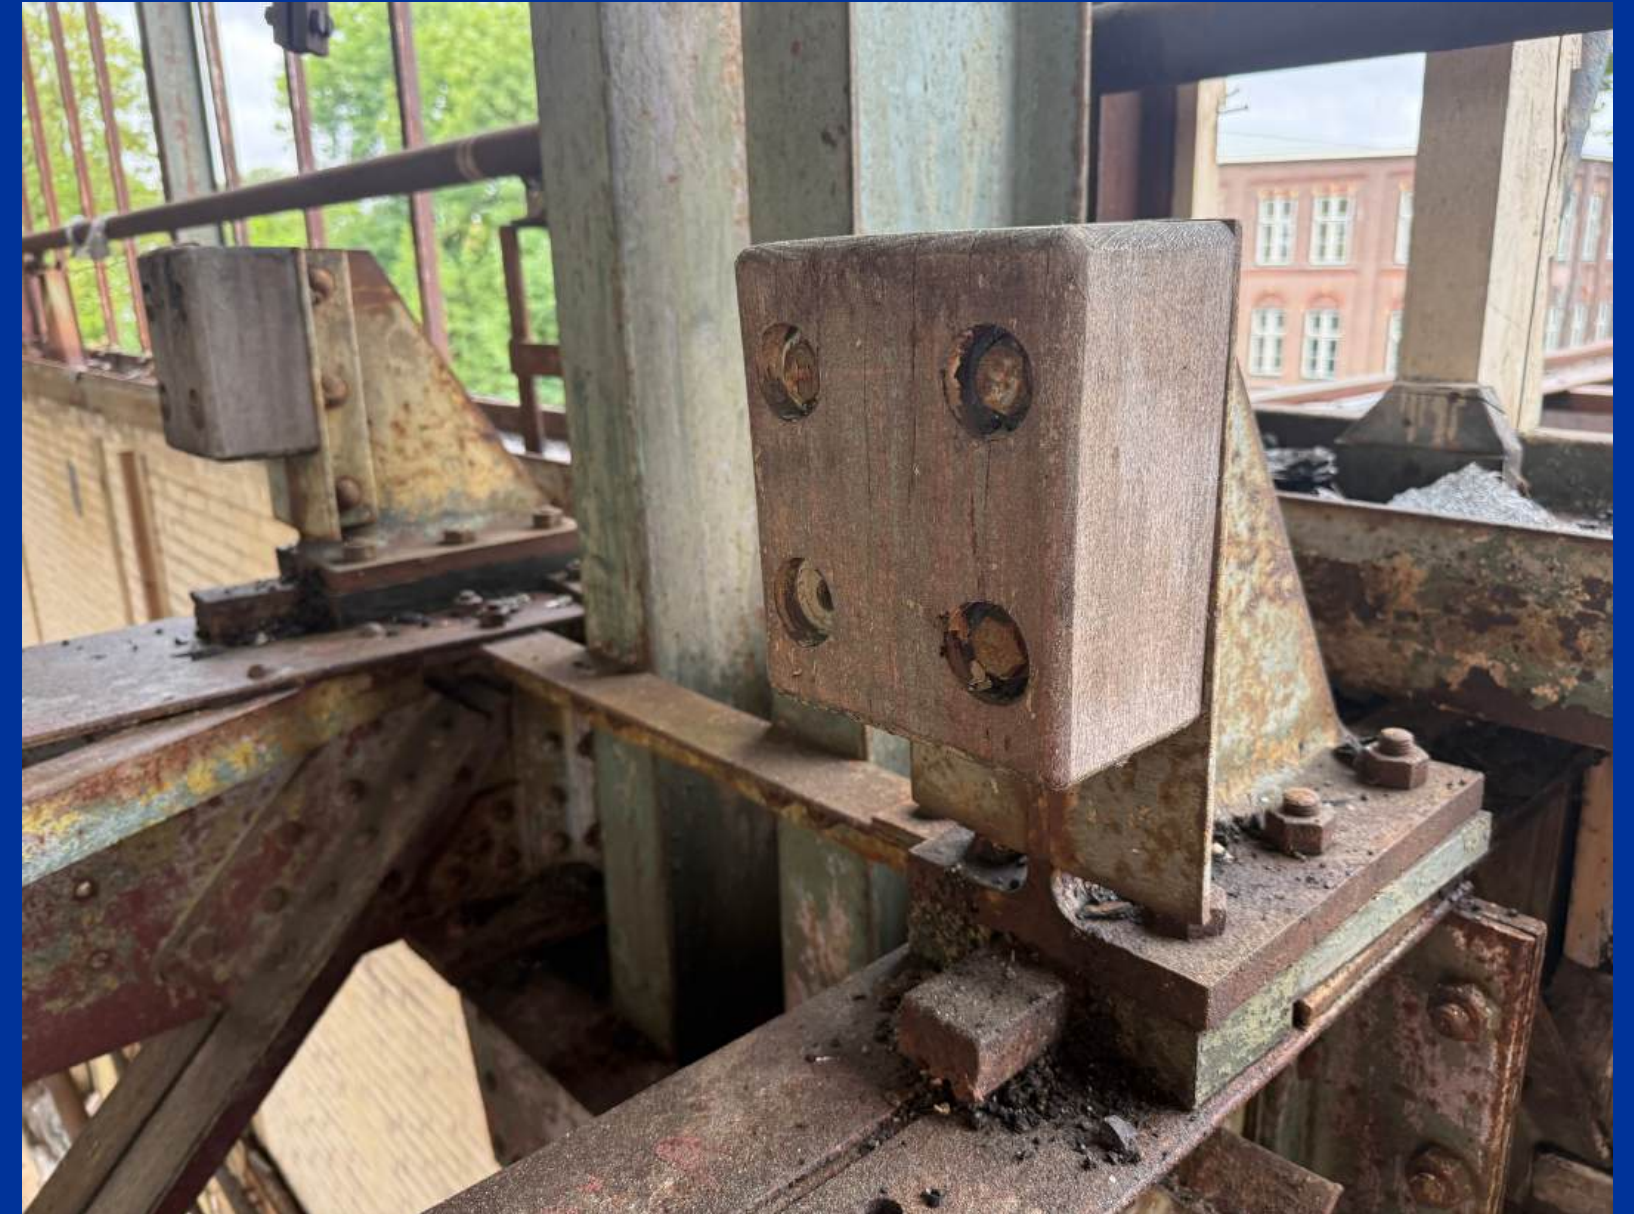
Op de kraanbaan zijn overal grote stopelementen met houten koppen aangebracht. Ook aan de zijde van de doorgaande kraanbaan (zie foto 1. rechts).

**Stalen stopelement met houten kop op de doorlopende kraanbaan.  
De achterste hoort bij de kraanbaan van de andere hal die niet doorloopt.**

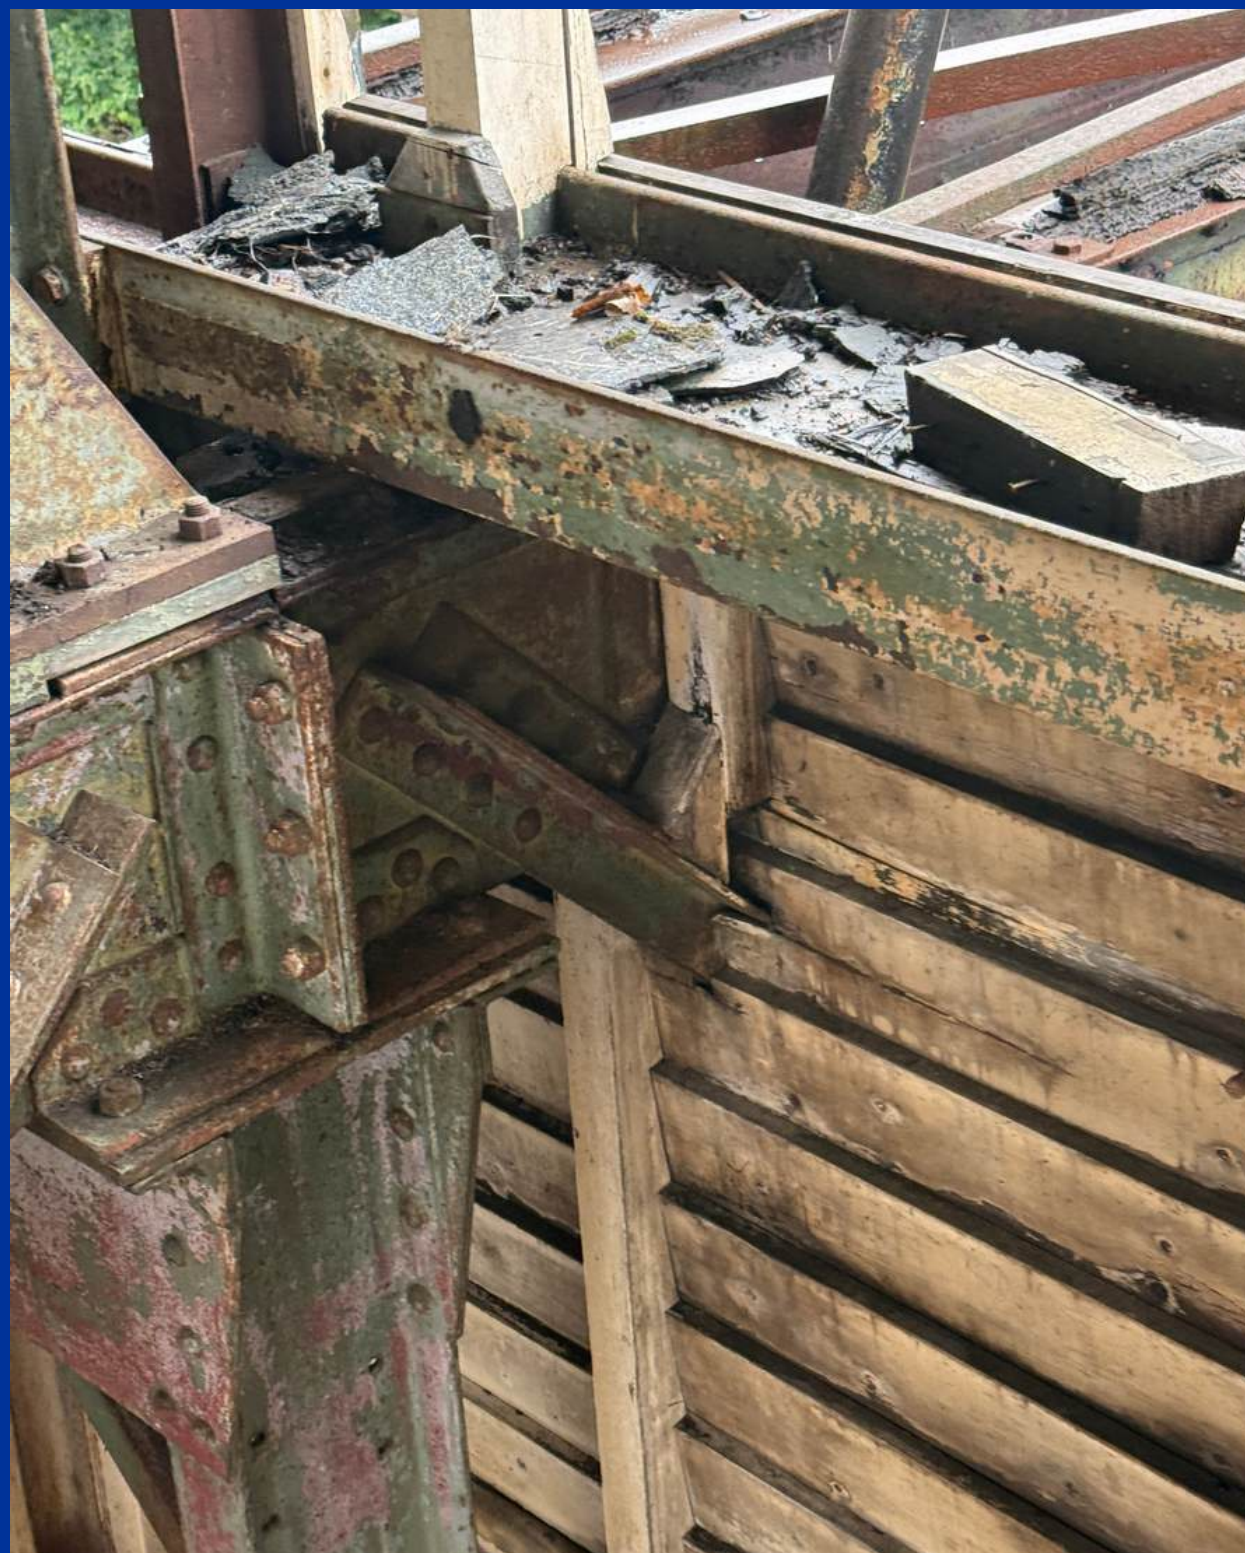
Er is een originele U-ligger aanwezig die de twee kanten van de kraanbaan verbindt. Hierdoor is het, in combinatie met de grote stopelementen, onmogelijk dat de ligger over de kraanbaan van binnen naar buiten kon bewegen.

**De stalen u balk die op de doorlopende kraanbaan ligt**

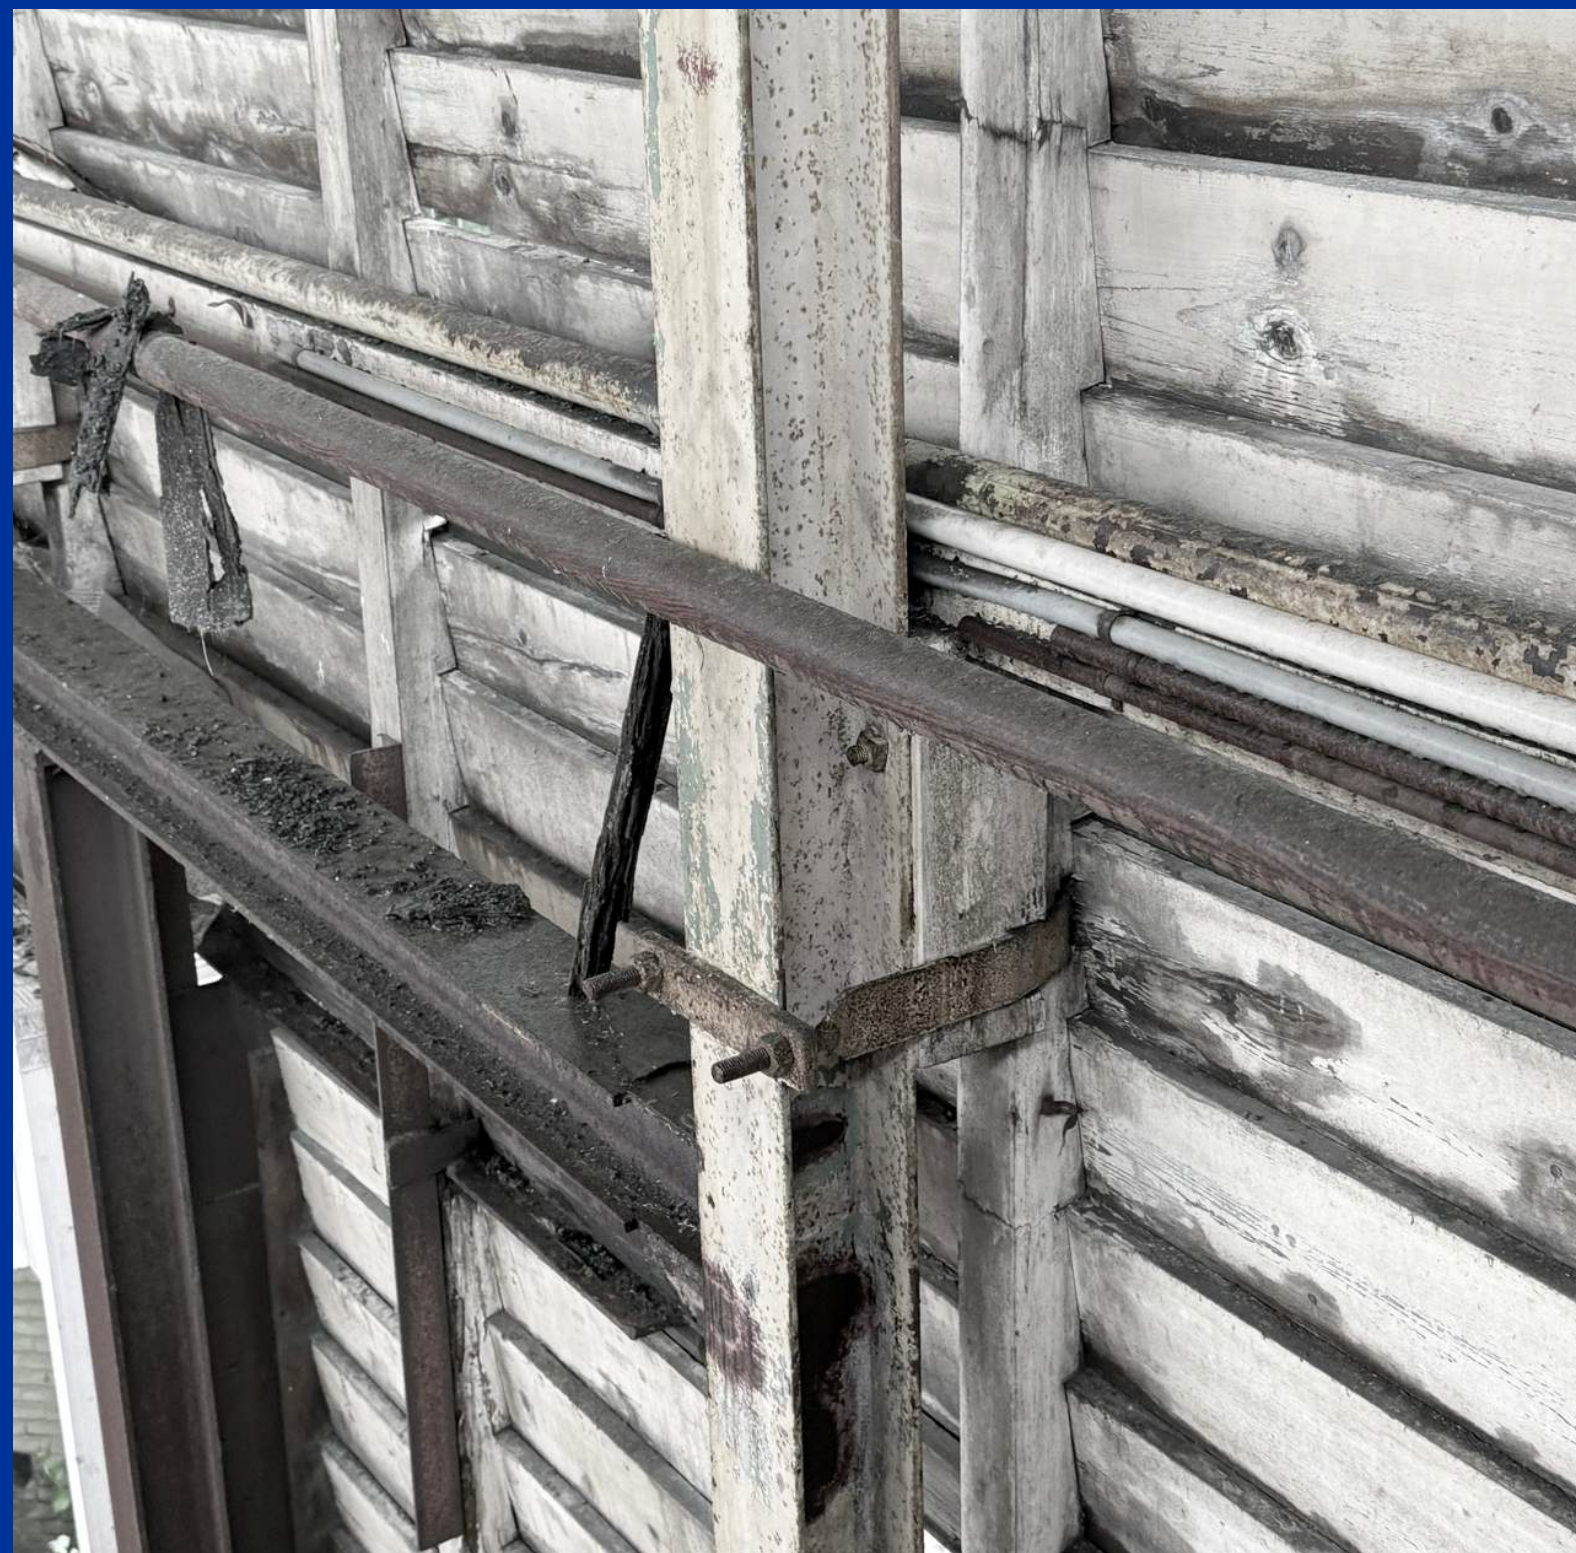
**De ongeschilderde beugel die de houten staander van het rabat aan de originele stalen staander bevestigt.**

De in de vorm uitgezaagde staanders van het rabat zijn met eenvoudige beugels aan de constructie bevestigd. Deze beugels vertonen geen oude verfresten.

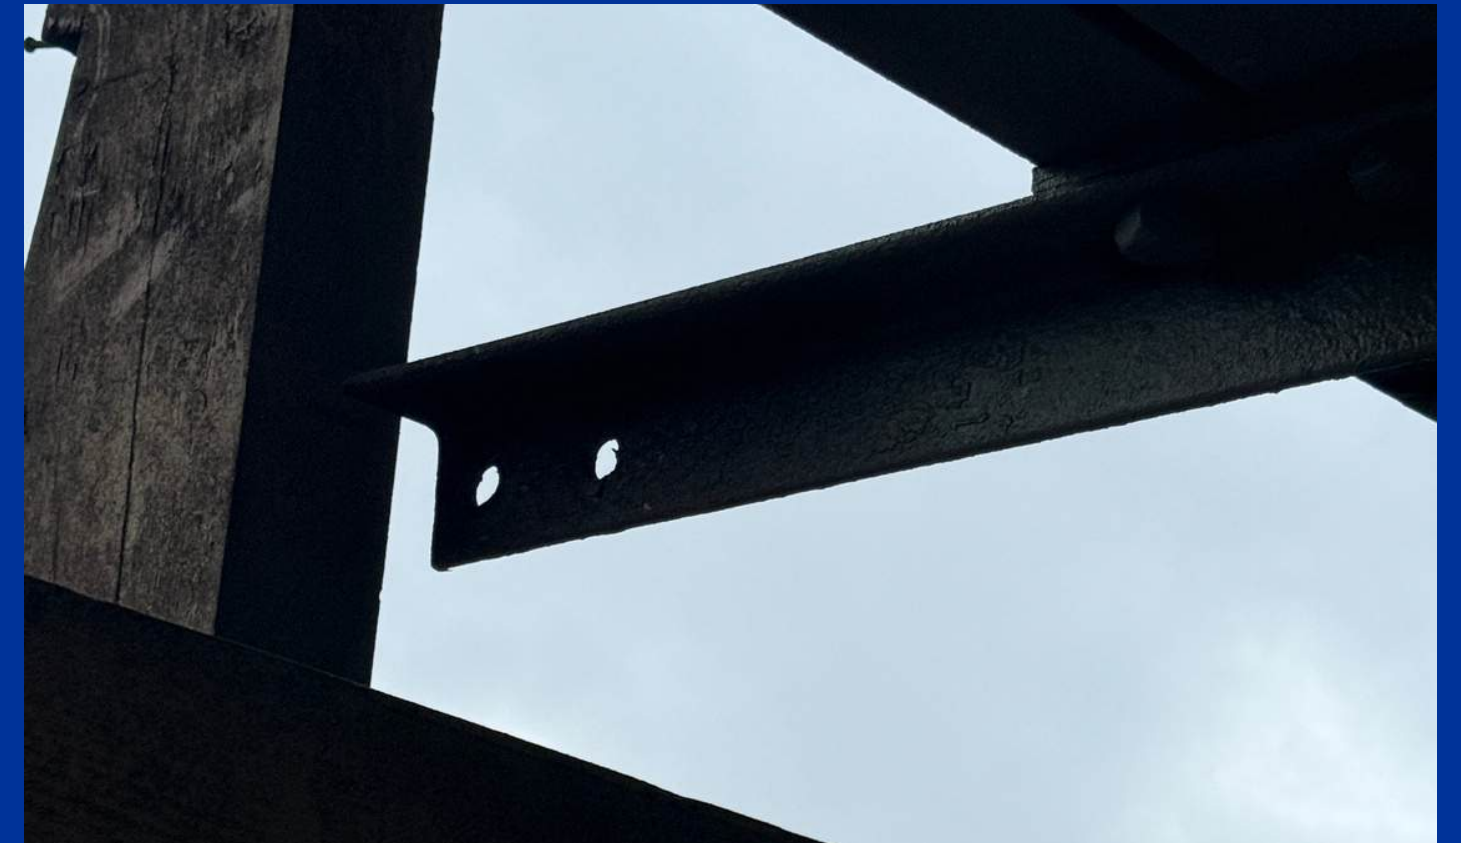
De originele stalen staanders zijn exact hetzelfde als bij de noordgevel (zie foto rechts en op de volgende pagina). Op drie plaatsen van het gedeelte boven de stalen U-balk zijn de stalen staanders verdwenen; op meerdere plaatsen zijn de bevestigingspunten nog zichtbaar.

Gaten t.b.v. de bevestiging van de verdwenen stalen staander in het boven gedeelte.

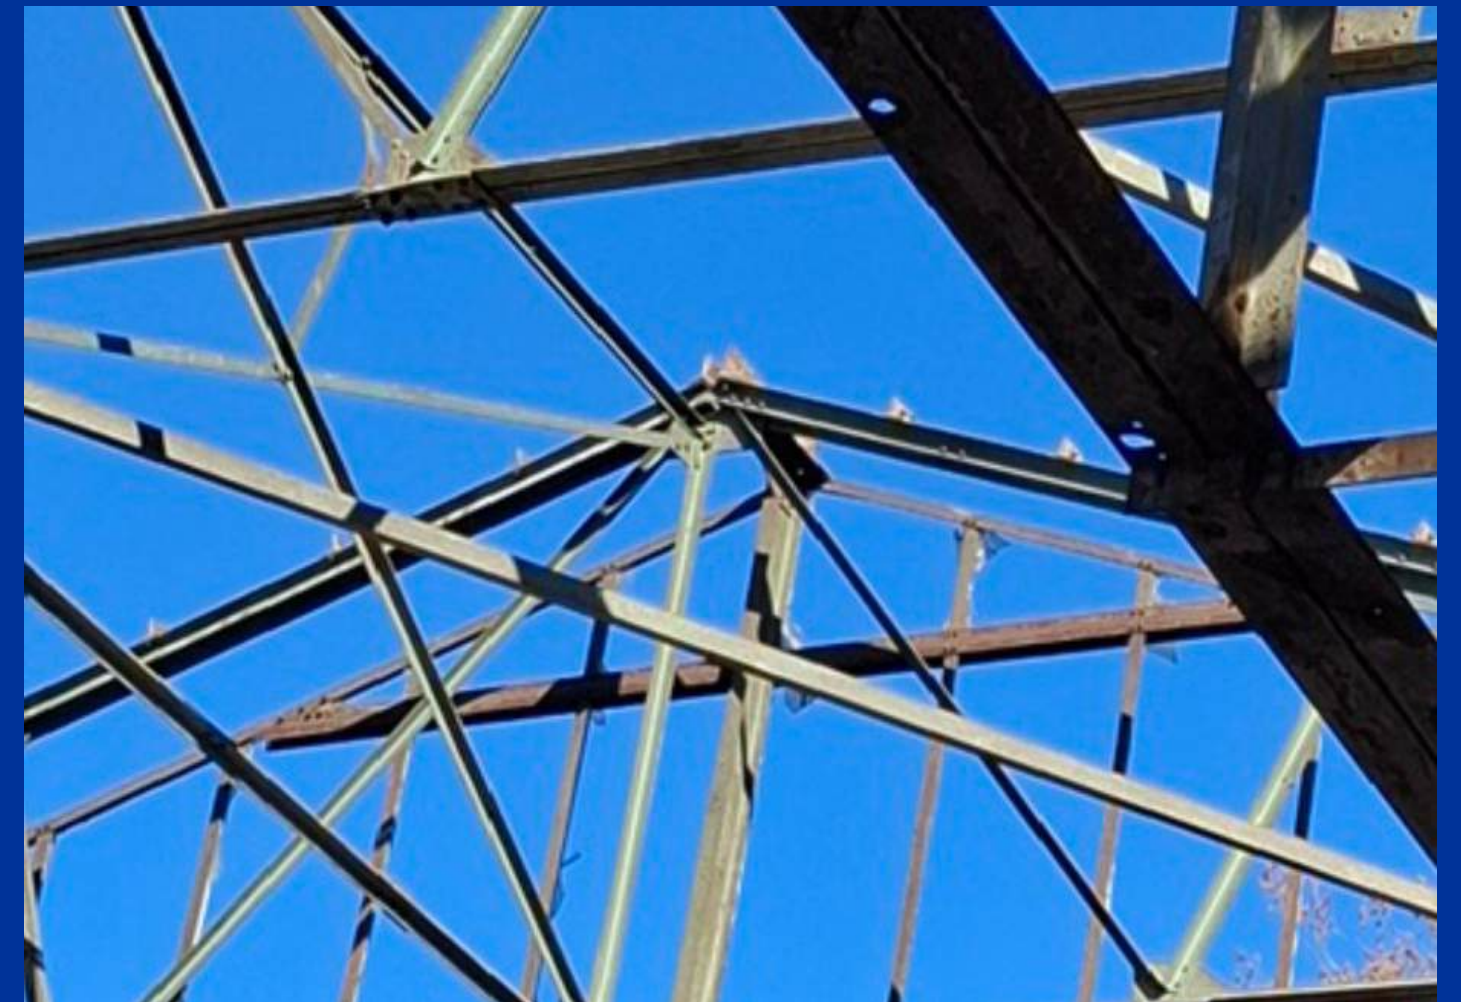
De bestaande situatie bij de noordgevel.
