## INSPECTIERAPPORT 2024

**Boerderij  
Dorpsstraat 29 te Weerdinge**

Object: Boerderij  
Dorpsstraat 29 te Weerdinge  
Gemeente: EMMEN  
Objectnummer: 20467.257039  
Monumentnummer: 510929

Inspectie uitgevoerd door:  
Datum inspectie: 26 september 2024

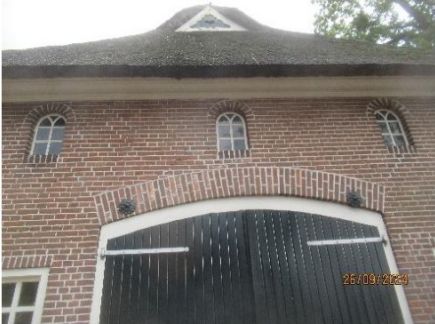
| RUBRIEK | | TOELICHTING | HERSTELADVIES | Boerderij |
|---|---|---|---|---|
| - metselwerk | R | Boven de linker toegang lichte scheurvorming. Boven de baander meerdere scheuren. Verspreid over de gevel geschilderde stenen. | ○ De scheurvorming herstellen door middel van voegen.<br>○ Rekening houden met enig inboetwerk en het aanbrengen van lintvoegwapening boven de baander. | |
| | | <p>De scheurvorming boven de baander.</p> | | |

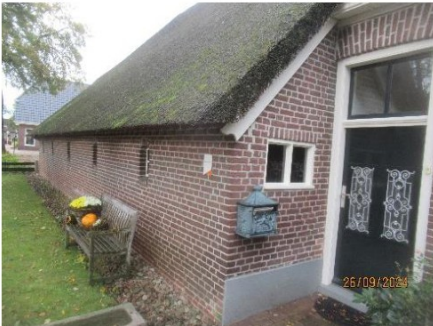
| RUBRIEK | | TOELICHTING | HERSTELADVIES | Boerderij |
|---|---|---|---|---|
| - metselwerk | R | Verticale scheurvorming onder de muurplaat, waarschijnlijk veroorzaakt door het uitwijken van de kapconstructie. | ○ De scheurvorming herstellen door middel van 3 m <sup>1</sup> voegen. | |
| | | De zuidelijke krimp. | | |

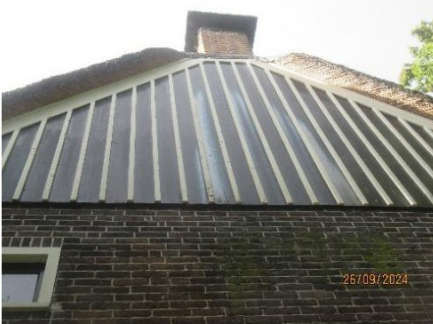
| RUBRIEK | | TOELICHTING | HERSTELADVIES | Boerderij |
|---|---|---|---|---|
| - algemeen | M | Scheurvorming in de ondereinden van de planken. Meerdere delen zijn aan de onderzijde door houtrot aangetast. | ○ De aangetaste delen aanscherpen. | |
| | | De staande beplanking. | | |

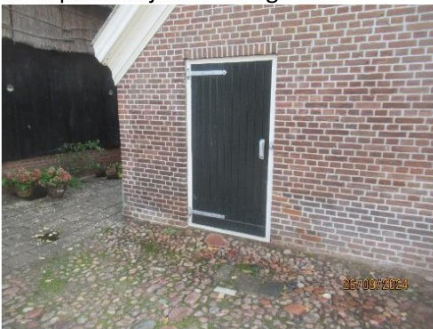
| RUBRIEK | | TOELICHTING | HERSTELADVIES | Boerderij |
|---|---|---|---|---|
| <ul style="list-style-type: none"> <li>- siersmeedwerk</li> <li>- hang- en sluitwerk</li> </ul> <p>Linker deurkozijn met loopdeur westzijde achterhuis</p> <ul style="list-style-type: none"> <li>- kozijn</li> <li>- deur, opgeklampte staande sponningdelen</li> </ul> | <p>G</p> <p>G</p> <p>G</p> <p>R</p> | <p>De aansluiting met het deurhout is enigszins kwetsbaar (inwatering).</p> <p>De deur is aan de onderzijde al eens uitgestukt. De Aansluiting met de weldorpel staat verspreid open waardoor inwatering mogelijk is, hierdoor is het hout plaatselijk licht aangetast.</p> <p>De linker deur aan de westzijde.</p> | <p>○ De aansluiting verbeteren en de door houtrot aangetaste delen tot aan het gezonde hout uittrezen en opvullen met een twee componenten kunsthars.</p> | |

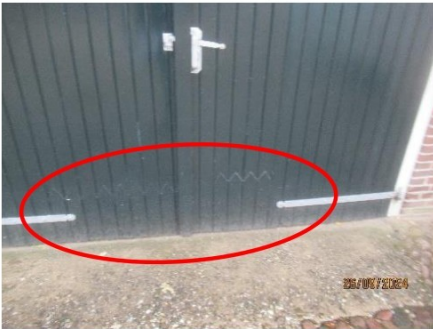
| RUBRIEK | | TOELICHTING | HERSTELADVIES | Boerderij |
|---|---|---|---|---|
| <ul style="list-style-type: none"> <li>- hang- en sluitwerk</li> </ul> <p>Baander westzijde achterhuis</p> <ul style="list-style-type: none"> <li>- kozijn</li> <li>- baanderdeuren, opgeklampte sponningdelen</li> </ul> | <p>G</p> <p>G</p> <p>R</p> | <p>De uitgestukte delen komen naar buiten waardoor ze aan de bovenzijde inwateren.</p> <p>Ter plaatse van de rode cirkel de loswerkende delen.</p> | <p>○ De uitgestukte delen opnieuw bevestigen.</p> | |

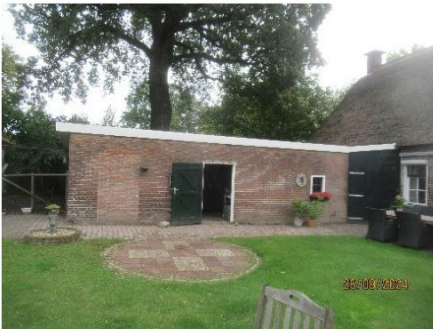
| RUBRIEK | | TOELICHTING | HERSTELADVIES | Boerderij |
|---|---|---|---|---|
| <p><u>1.6 Uitpandige elementen</u></p> <p>Aanbouw noordzijde</p> | | | | |
| <ul style="list-style-type: none"> <li>- metselwerk</li> <li>- voegwerk</li> <li>- toegang zuidzijde algemeen</li> <li>- toegangen westzijde</li> <li>- rondhouten sporen</li> <li>- stalen geïsoleerde dakplaten</li> </ul> | <p>M</p> <p>S</p> <p>R</p> <p>M</p> <p>R</p> <p>R</p> | <p>Verspreid scheurvormingen onder en boven de gevelopeningen, op meerdere plaatsen loszittend metselwerk.</p> <p>Het voegwerk is sterk uitgesleten, op meerdere plaatsen is hierdoor het metselwerk losgewerkt.</p> <p>De deur is boven de weldorpel door houtrot aangetast.</p> <p>Meerdere delen zijn sterk door houtrot aangetast.</p> <p>De sporen hangen door, doordat de overspanning te groot is.</p> <p>Niet passend bij het geheel.</p> | <ul style="list-style-type: none"> <li>○ Het metselwerk herstellen door middel van inboeten.</li> <li>○ De aanbouw geheel opnieuw voegen.</li> <li>○ De deur herstellen door middel van uitstukken.</li> <li>○ De toegangen herstellen door middel van uitstukken.</li> </ul> | |

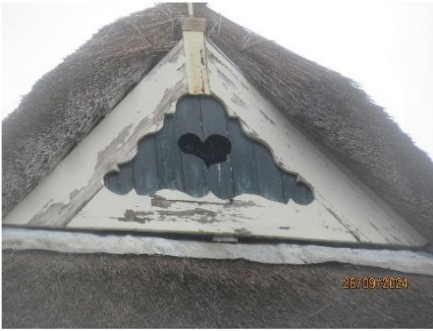
| RUBRIEK | | TOELICHTING | HERSTELADVIES | Boerderij |
|---|---|---|---|---|
| - houtwerk | R | Voor zover controleerbaar. Rekening houden met meerdere gescheurde delen en houtrotaantasting in de liggende delen gezien de staat van het schilderwerk. | ○ De door houtrot aangetaste delen tot aan het gezonde hout uitfrezen en opvullen met een twee componenten kunsthars. | |
| | | Het uilenbord. | | |

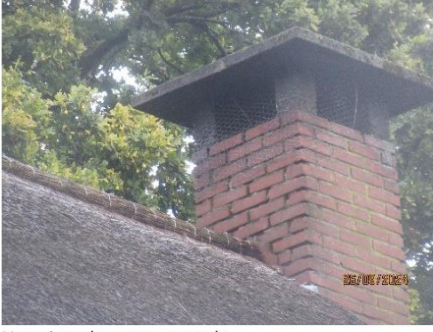
| RUBRIEK | | TOELICHTING | HERSTELADVIES | Boerderij |
|---|---|---|---|---|
| - voegwerk, platvol cement | M | Op meerdere plaatsen is voegwerk uitgesleten. | ○ Het (partieel) herstellen van het voegwerk moet zorgvuldig – en geheel volgens het bestaande (originale) voegwerk – worden uitgevoerd. | |
| | | Het uitgesleten voegwerk. | | |

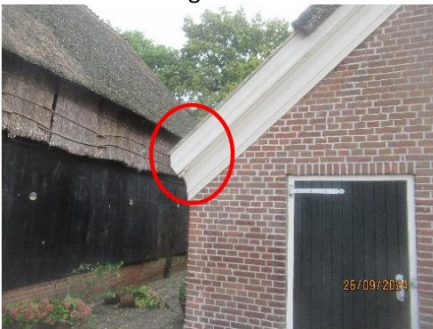
| RUBRIEK | | TOELICHTING | HERSTELADVIES | Boerderij |
|---|--|---|---|---|
| <p><u>2.7 Gootlijsten/balustraden</u></p> <p>Knellat onder pannenbedekking zuidzijde voorhuis</p> <ul style="list-style-type: none"> <li>- algemeen</li> </ul> <p>Knellat onder pannenbedekking noordzijde achterhuis</p> <ul style="list-style-type: none"> <li>- algemeen</li> </ul> <p>Windveren oostzijde voorhuis</p> <ul style="list-style-type: none"> <li>- algemeen</li> </ul> <p>Windveren westzijde achterhuis</p> <ul style="list-style-type: none"> <li>- algemeen</li> </ul> | | <p>G Plaatselijk lichte scheurvorming.</p> <p>R</p> <p>G Geroeste bevestiging.</p> <p>R De onderzijde van de linker windveer is door houtrot aangetast.</p> <p>Het aangetaste houtwerk.</p> | <p>○ Herstellen door middel van uitstukken.</p> | |

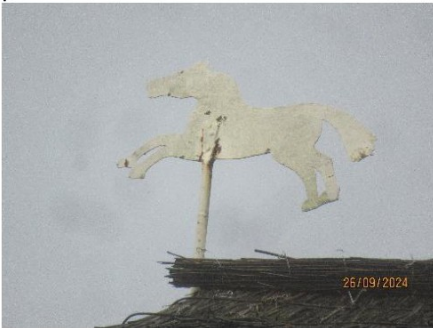
| RUBRIEK | | TOELICHTING | HERSTELADVIES | Boerderij |
|---|--|---|---|---|
| <p><u>2.8 Diversen</u></p> <p>Windvaan in paardenvorm westzijde achterhuis</p> <ul style="list-style-type: none"> <li>- algemeen</li> </ul> | | <p>R Roestvorming bij de bevestiging van het paard.</p> <p>De windvaan.</p> | <p>○ Ontroesten en roestwerend behandelen.</p> | |

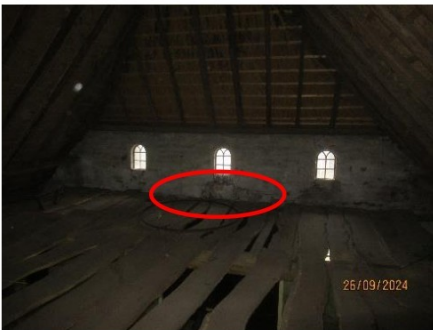
| RUBRIEK | | TOELICHTING | HERSTELADVIES | Boerderij |
|---|---|---|---|---|
| - westzijde boven de baander | M | Scheurvorming en weggefallen pleisterwerk. | ○ Losse delen pleisterwerk verwijderen, schoonmaken en aanhelen met een geschikte pleistermortel. Eventuele loszittende en stukge-raakte bakstenen vervangen door inboeten. | |
| | | De westzijde. | | |

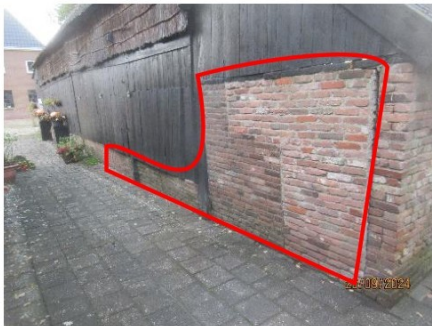
| RUBRIEK | | TOELICHTING | HERSTELADVIES | Schuur |
|---|---|---|---|---|
| - metselwerk oostelijke deel | S | Het metselwerk is gescheurd en wijkt sterk naar buiten. | | |
| | | Ter plaatse van de rode rechthoek het uitwijkende metselwerk. | | |

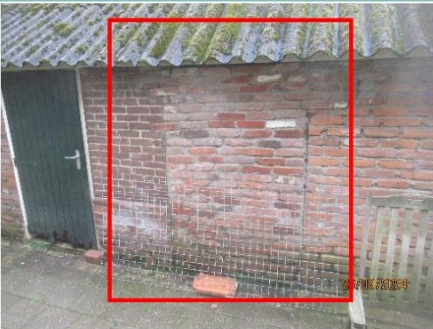
| RUBRIEK | | TOELICHTING | HERSTELADVIES | Schuur |
|---|---|---|---|---|
| - metselwerk | S | De gehele gevel wijkt naar buiten. Bij de stuiknaden is verticale scheurvorming aanwezig. Rechts van de toegang loszittend metselwerk en bij de scheurvorming rechts van de toegang loszittend metselwerk. | <ul style="list-style-type: none"> <li>○ De gevel met behulp van trekstan- gen aan de gebintconstructie kop- pelen om deze weer stabiel te ma- ken.</li> <li>○ Het loszittende metselwerk herstel- len door middel van inboeten.</li> </ul> | |

| RUBRIEK | TOELICHTING | HERSTELADVIES | Schuur |
|---|---|---|---|
| <ul style="list-style-type: none"> <li>- voegwerk</li> </ul> | <p>Het loszittende metselwerk.</p> <p><b>M</b> Langs het maaiveld uitgesleten voegwerk. Het voegwerk rechts van de toegang is verweerd, dit is nog een klein deel wat nog is voorzien van de oorspronkelijke kalk mortel. Het betreft grotendeels een onafgewerkte gevel waarbij alleen de metselspecie zichtbaar is.</p> | <p>○</p> <p>○ Het (partieel) herstellen van het voegwerk moet zorgvuldig – en geheel volgens het bestaande (originale) voegwerk – worden uitgevoerd.</p> | |

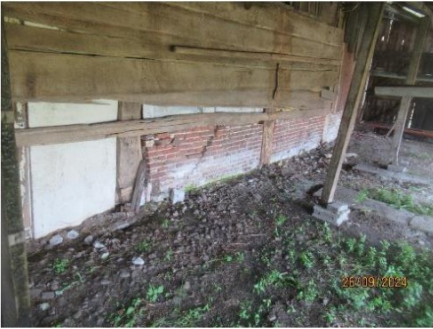
| RUBRIEK | TOELICHTING | HERSTELADVIES | Schuur |
|---|---|---|---|
| <p>Noordzijde</p> <ul style="list-style-type: none"> <li>- metselwerk</li> </ul> | <p><b>M</b> Verticale scheurvorming circa 3 m<sup>1</sup> en 6m<sup>1</sup> uit de oostzijde. Dit wordt veroorzaakt door de roestende bevestiging van de muurplaat. De 2 linker vakvullingen onder de overkapping staan geheel los.</p> <p>De loszittende vakvullingen onder de overkapping.</p> | <p>○ De scheurvorming herstellen door middel van inboeten en het verwijderen van de roestende bevestigingen.</p> <p>○ De twee loszittende vakvullingen geheel opnieuw opmetselen.</p> | |

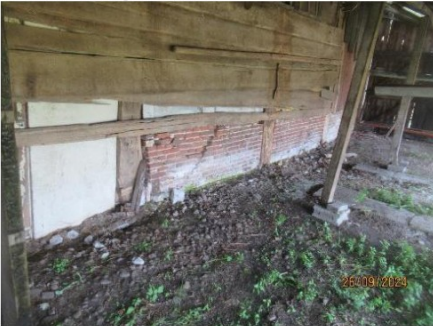
| RUBRIEK | | TOELICHTING | HERSTELADVIES | Schuur |
|---|---|---|---|---|
| - noordzijde | | <p>De beplanking ontbreekt, er zijn nu een aantal planken horizontaal over de schuur aangebracht.</p> <p>De horizontale beplanking.</p> | <ul style="list-style-type: none"> <li>○ Overwegen om de gescheurde en ontbrekende delen te vervangen.</li> <li>○ De staande beplanking tussen de stijlen opnieuw aanbrengen.</li> </ul> | |

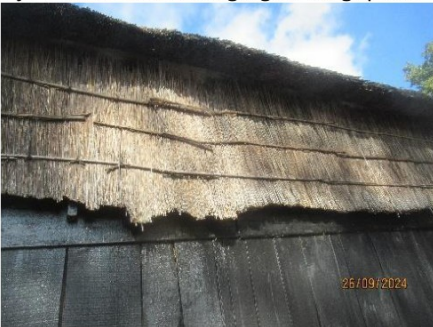
| RUBRIEK | | TOELICHTING | HERSTELADVIES | Schuur |
|---|---|---|---|---|
| - wilgentenen | M | <p>Plaatselijk aangetaste en gebroken wilgentenen. Plaatselijk zijn reeds extra wilgentenen aangebracht. De bevestigingen van de wilgentenen zijn sterk geroest. Op enkele plaatsen zijn reeds rvs bevestigingen toegepast.</p> <p>Het aanbindwerk.</p> | <ul style="list-style-type: none"> <li>○ Rekening houden met het vervangen van enkele wilgentenen.</li> </ul> | |

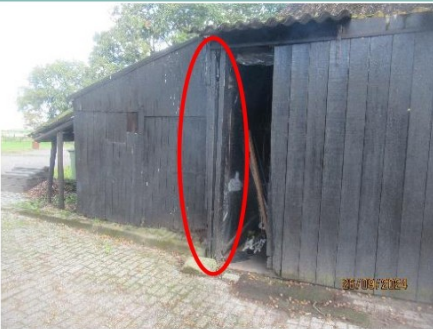
| RUBRIEK | | TOELICHTING | HERSTELADVIES | Schuur |
|---|---|---|---|---|
| - kozijn | S | Beide stijlen zijn aan de onderzijde sterk door houtrot aangetast. Dit is tevens de draagconstructie van het bovenliggende dak. | <ul style="list-style-type: none"> <li>○ Twee stuks nieuwe stijlen aanbrengen.</li> </ul> | |

| RUBRIEK | | TOELICHTING | HERSTELADVIES | Schuur |
|---|---|---|---|---|
| | | <p>De linker aangetaste stijl.</p> | | |

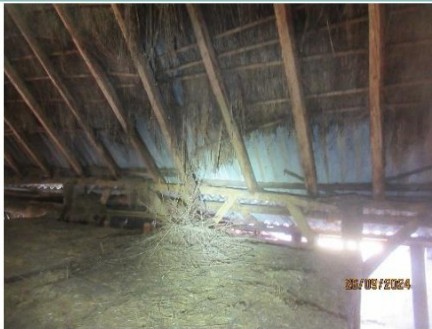
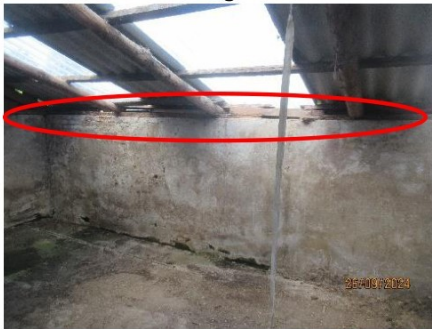
| RUBRIEK | TOELICHTING | HERSTELADVIES | Schuur |
|---|---|---|---|
| <ul style="list-style-type: none"> <li>- aanlopers noordzijde</li> <li>- aanlopers oostzijde</li> <li>- muurplaat noordzijde</li> </ul> | <p></p> <p>De oplegging aan de noordzijde.</p> <p><b>R</b> Rekening houden met enige aantasting aan de ondereinden van de sporen. De sporen hangen sterk door, doordat de overspanning vrij groot is.</p> <p><b>R</b></p> <p><b>M</b> De muurplaat is op meerdere plaatsen door houtrot en houtworm aangetast. De bevestiging aan het metselwerk is sterk door roest aangetast.</p> <p></p> <p>De muurplaat aan de noordzijde.</p> | <p>○ De muurplaat en bevestiging vervangen.</p> | |

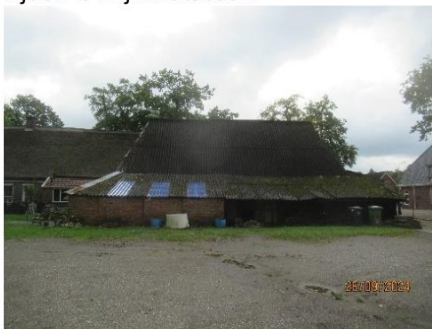
| RUBRIEK | | TOELICHTING | HERSTELADVIES | Schuur |
|---|---|---|---|---|
| - noordzijde | S | De nokafdekking is gebroken. Met name in het onderste deel van de overkapping meerdere gescheurde, beschadigde en afgebroken delen. De bevestiging van de platen is roestig. De aansluiting op de oostzijde is uitgevoerd met stalen golfplaten. De aansluiting op het riet aan de beide zijden is vrij kwetsbaar. | ○ De golfplaten vervangen. Overwegen om het bovenste deel van het dakvlak opnieuw te voorzien van rietbedekking. | |
| | | De noordzijde. | | |

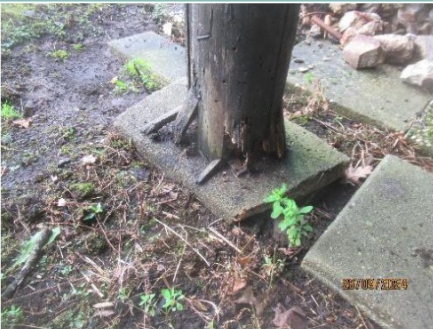
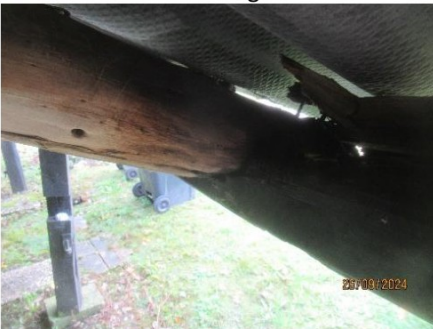
| RUBRIEK | | TOELICHTING | HERSTELADVIES | Schuur |
|---|---|---|---|---|
| - stijlen | S | Aan de onderinden sterk door houtrot, houtworm en boktor aangetast. | ○ De stijlen vervangen. | |

| RUBRIEK | TOELICHTING | HERSTELADVIES | Schuur |
|---|---|---|---|
| <ul style="list-style-type: none"> <li>- langsligger op stijlen</li> <li>- sporen</li> </ul> | <p>Het ondereind van een stijl.</p> <p><b>S</b> Op meerdere plaatsen zeer sterk door houtrot aangetast. De draagkracht van de ligger is nog maar zeer gering. Instorting op korte termijn is waarschijnlijk!</p> <p><b>S</b> Meerdere sporen zijn aan de onderzijde sterk door houtrot aangetast.</p> <p>Het ondereind van een spoor.</p> | <ul style="list-style-type: none"> <li>○ De langsligger geheel vervangen.</li> <li>○ De stijlen en langsligger verder naar binnen positioneren en de aangetaste sporen inkorten.</li> </ul> | |

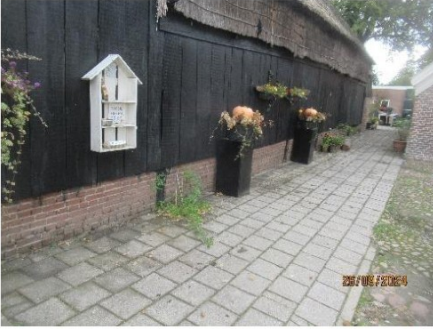
| RUBRIEK | TOELICHTING | HERSTELADVIES | Schuur |
|---|---|---|---|
| <ul style="list-style-type: none"> <li>- regels over sporen</li> <li>- onderslagconstructie onder sporen</li> </ul> <p>Gebintconstructie</p> <ul style="list-style-type: none"> <li>- algemeen</li> </ul> | <p><b>S</b> Plaatselijk zeer sterk door houtrot aangetast en enkele regels zijn gebroken.</p> <p><b>R</b> Houtwormaantasting.</p> <p><b>M</b> Het 1<sup>e</sup>, 2<sup>e</sup> en 3<sup>e</sup> gebint vanaf de oostzijde zijn voorzien van een ondersteuning. Enkele toognagels lijken te ontbreken. Alle stijlen aan de zuidzijde zijn aan de onderzijde sterk door houtrot aangetast waardoor de hele schuur scheef begint te staan.</p> <p>De stijlen aan de zuidzijde.</p> | <ul style="list-style-type: none"> <li>○ De regels vervangen.</li> <li>○ Alle stijlen inkorten, omhoog brengen en gemetselde poer onder de stijlen aanbrengen.</li> </ul> | |

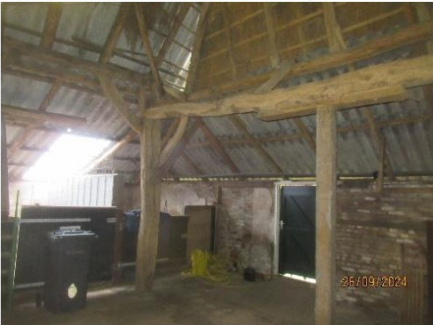
| RUBRIEK | | TOELICHTING | HERSTELADVIES | Schuur |
|---|---|---|---|---|
| - 1 <sup>e</sup> gebint vanaf de oostzijde | <b>S</b> | <p>De ankerbalk is in het midden en ter plaatse van de noordelijke stijl door-midden gebroken. De zuidelijke stijl is zoals eerder genoemd aan de onder-zijde sterk door houtrot aangetast.</p> <p>Het oostelijke gebint.</p> | <p>○ De ankerbalk geheel vervangen.</p> | |

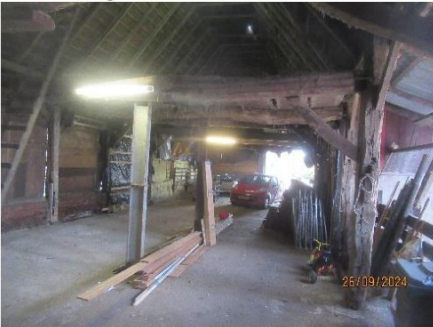
| RUBRIEK | | TOELICHTING | HERSTELADVIES | Schuur |
|---|---|---|---|---|
| - 2 <sup>e</sup> gebint vanaf de oostzijde | <b>S</b> | <p>De zuidelijke stijl is sterk uitgeweken waardoor de stijl niet meer op de poer staat. De noordelijke verbinding tussen de stijl en de ankerbalk is geheel uit elkaar getrokken. Het onder eind van de noordelijke stijl is door houtrot aangetast. De stijl is in het beton verwerkt. De noordelijke stijl is ter plaatse van de verbinding met de korbeel verzwakt.</p> <p>Het 2<sup>e</sup> gebint vanaf de oostzijde.</p> | <p>○ De zuidelijke stijl weer in de oorspronkelijke positie zien te krijgen bij het opnieuw op metselen van de buitengevel.</p> <p>○ De noordelijke verbinding tussen de stijl en de ankerbalk herstellen.</p> <p>○ De noordelijke stijl inkorten en een poer onder de stijl aanbrengen.</p> | |

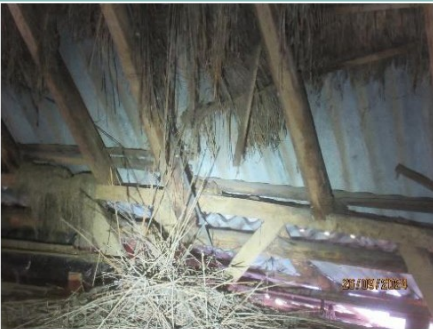
| RUBRIEK | | TOELICHTING | HERSTELADVIES | Schuur |
|---|---|---|---|---|
| - gebintplaat noordzijde | <b>S</b> | <p>De gebintplaat is boven de 1<sup>e</sup> en 2<sup>e</sup> stijl vanaf de oostzijde gebroken waardoor de dwarsbalk is gezakt.</p> | <p>○ De gebintplaat vanaf het 2<sup>e</sup> gebint vanaf oost vervangen.</p> | |

| RUBRIEK | TOELICHTING | HERSTELADVIES | Schuur |
|---|---|---|---|
| | <p>De gebintplaat aan de noordzijde.</p> | | |
