Gravenstraat 29
Voorgevel

Behoort bij besluit van
Burgemeester en Wethouders van Texel,
zaaknummer: 3675933
kenmerk document: bijlage 1/2
namens de burgemeester en wethouders van Texel,

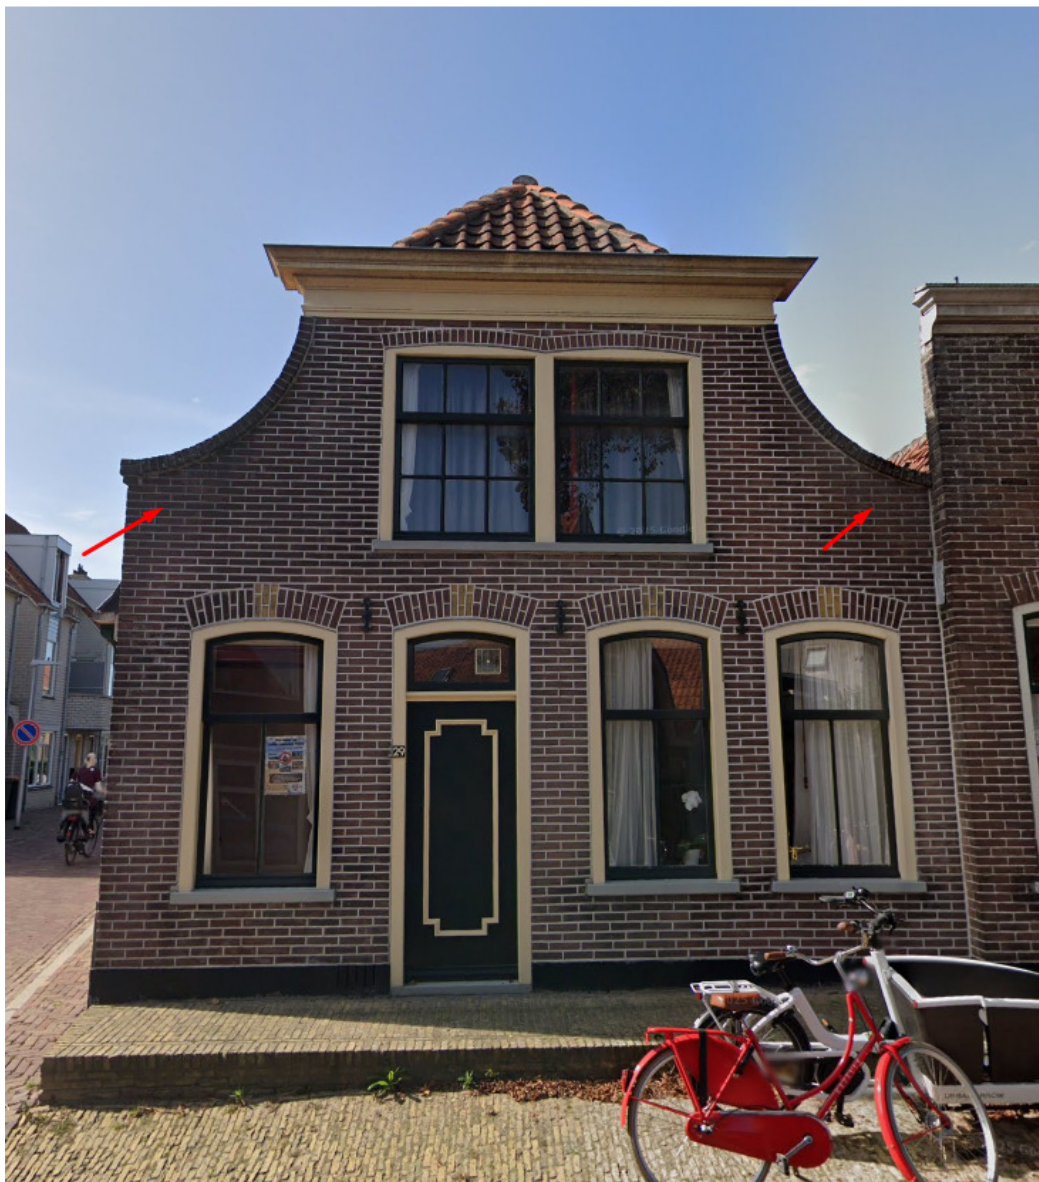
Zoals te zien op de foto heeft deze mooie gevel vuilwater lek sporen onder de rondingen in het metselwerk (zie rode pijl). Dit komt doordat er water van bovenaf van het metselwerk afspoelt over de gevel. Dit gebeurt omdat er geen drupranden zijn toegepast. Dit is gebeurd in een lange periode.

Om dit probleem voor de korte termijn op te lossen kunnen we het voegwerk uithakken, de gevel schoonmaken en opnieuw voegen. Alleen hiermee lossen we niet het probleem op maar ziet het er tijdelijk weer netjes uit.

Ons voorstel is om langs de rondingen een druprand te creëren zodat het water wat van boven komt niet over de gevel heen loopt maar er voor drupt. We willen dan ook het voegwerk herstellen, alleen blijft het dan netjes
