onderwerp: Ewijckshoeve, Den Dolder  
nummer: P25177-OV.0.00  
tekening: Technische omschr. e.a.  
schaal/formaat: 1:100/A3  
datum: 18 - 01 - 2026

# 1 Toelichting vervanging dakbedekking

#### **1.4 Inspectieresultaten**

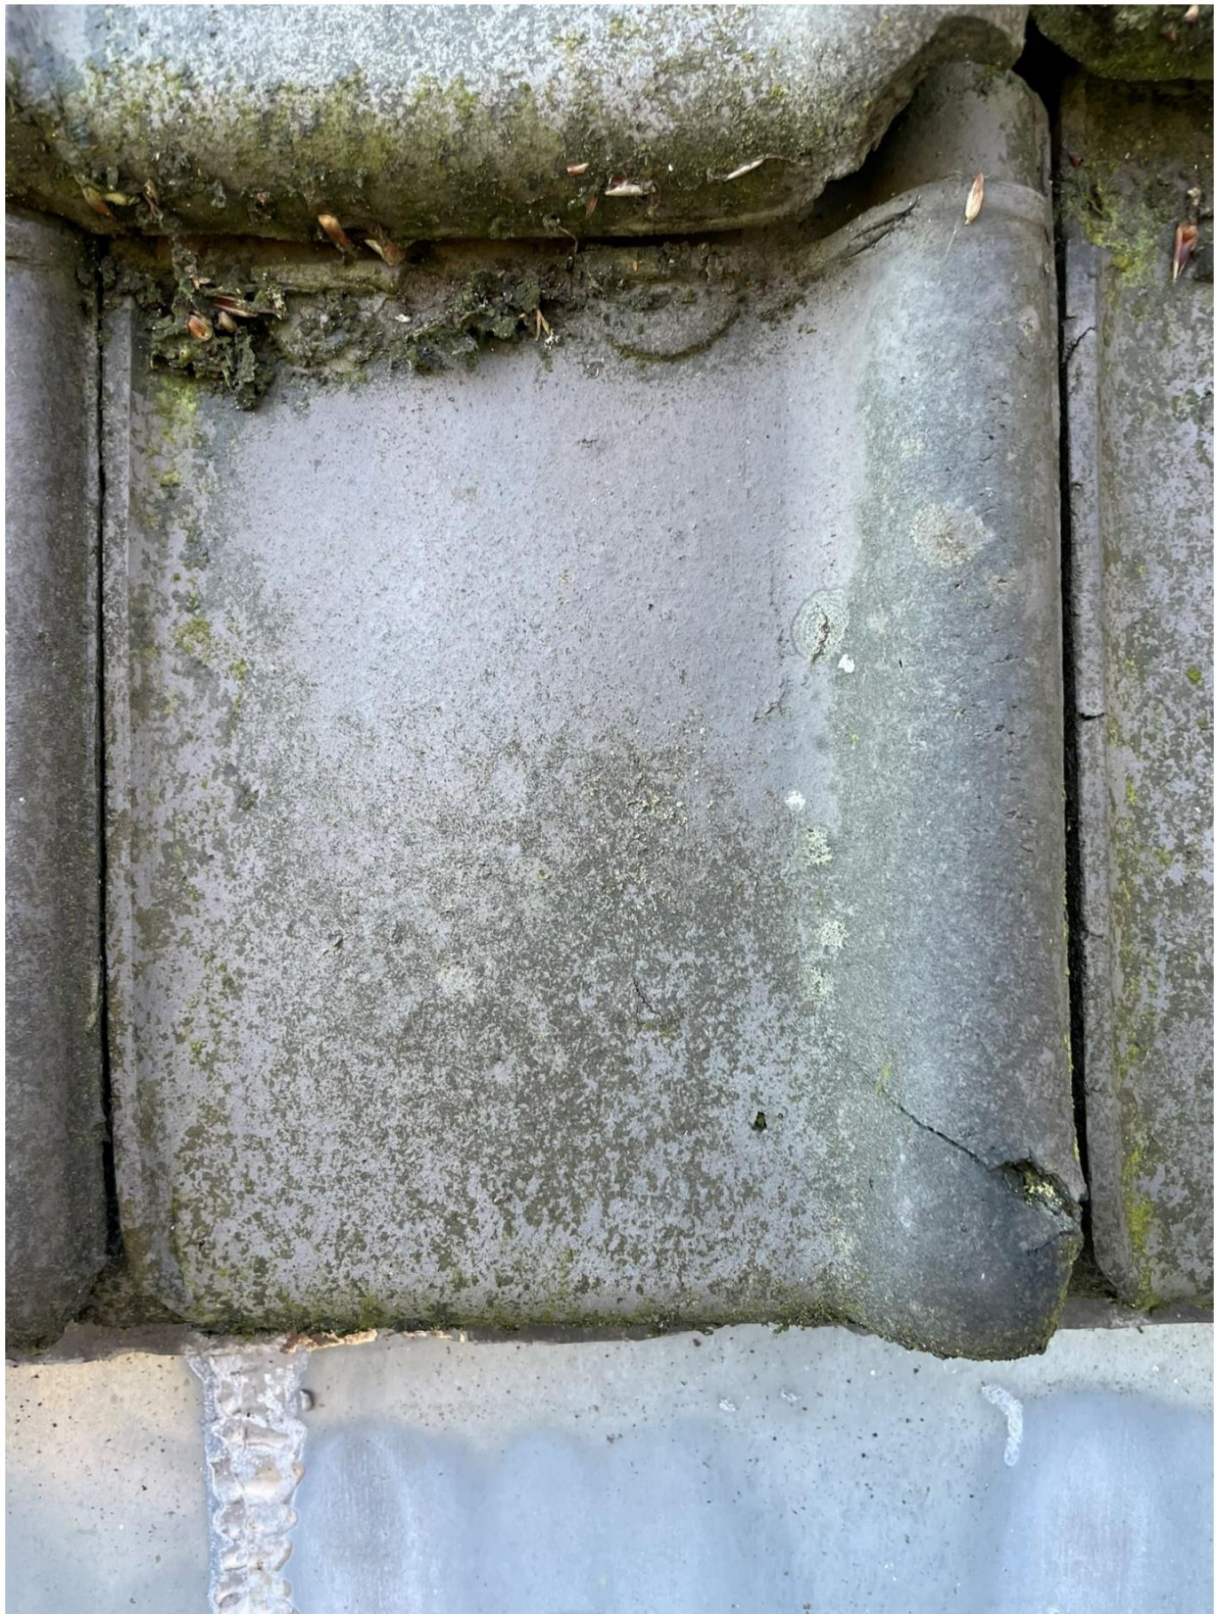
Allen komen tot dezelfde conclusie, de huidige pannen zijn technisch op en niet herbruikbaar. Zie de afbeeldingen op pagina's 4 t/m 7 van dit document voor foto's ter onderbouwing hiervan en het inspectierapport van bureau Delfgou.

*Figuur 3: Tuile de Nord, beschadiging*

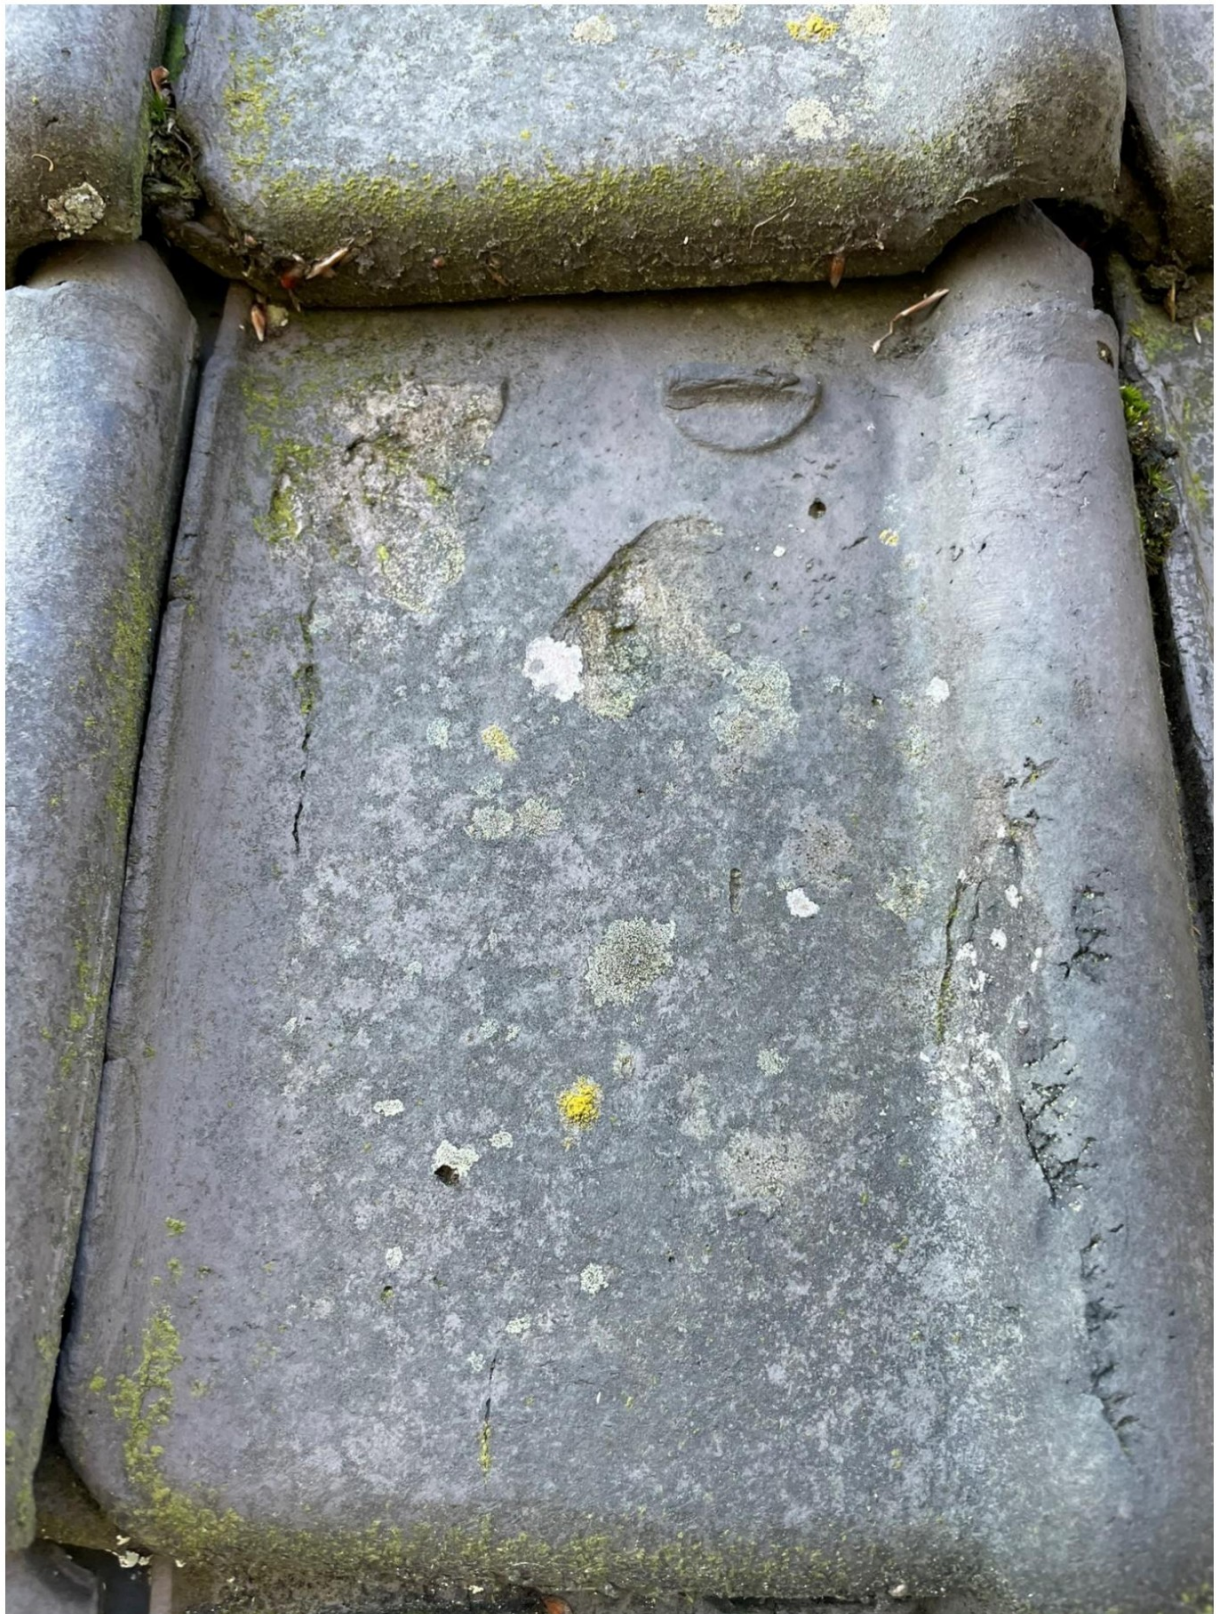
*Figuur 4: Tuile de Nord, vorst schade*

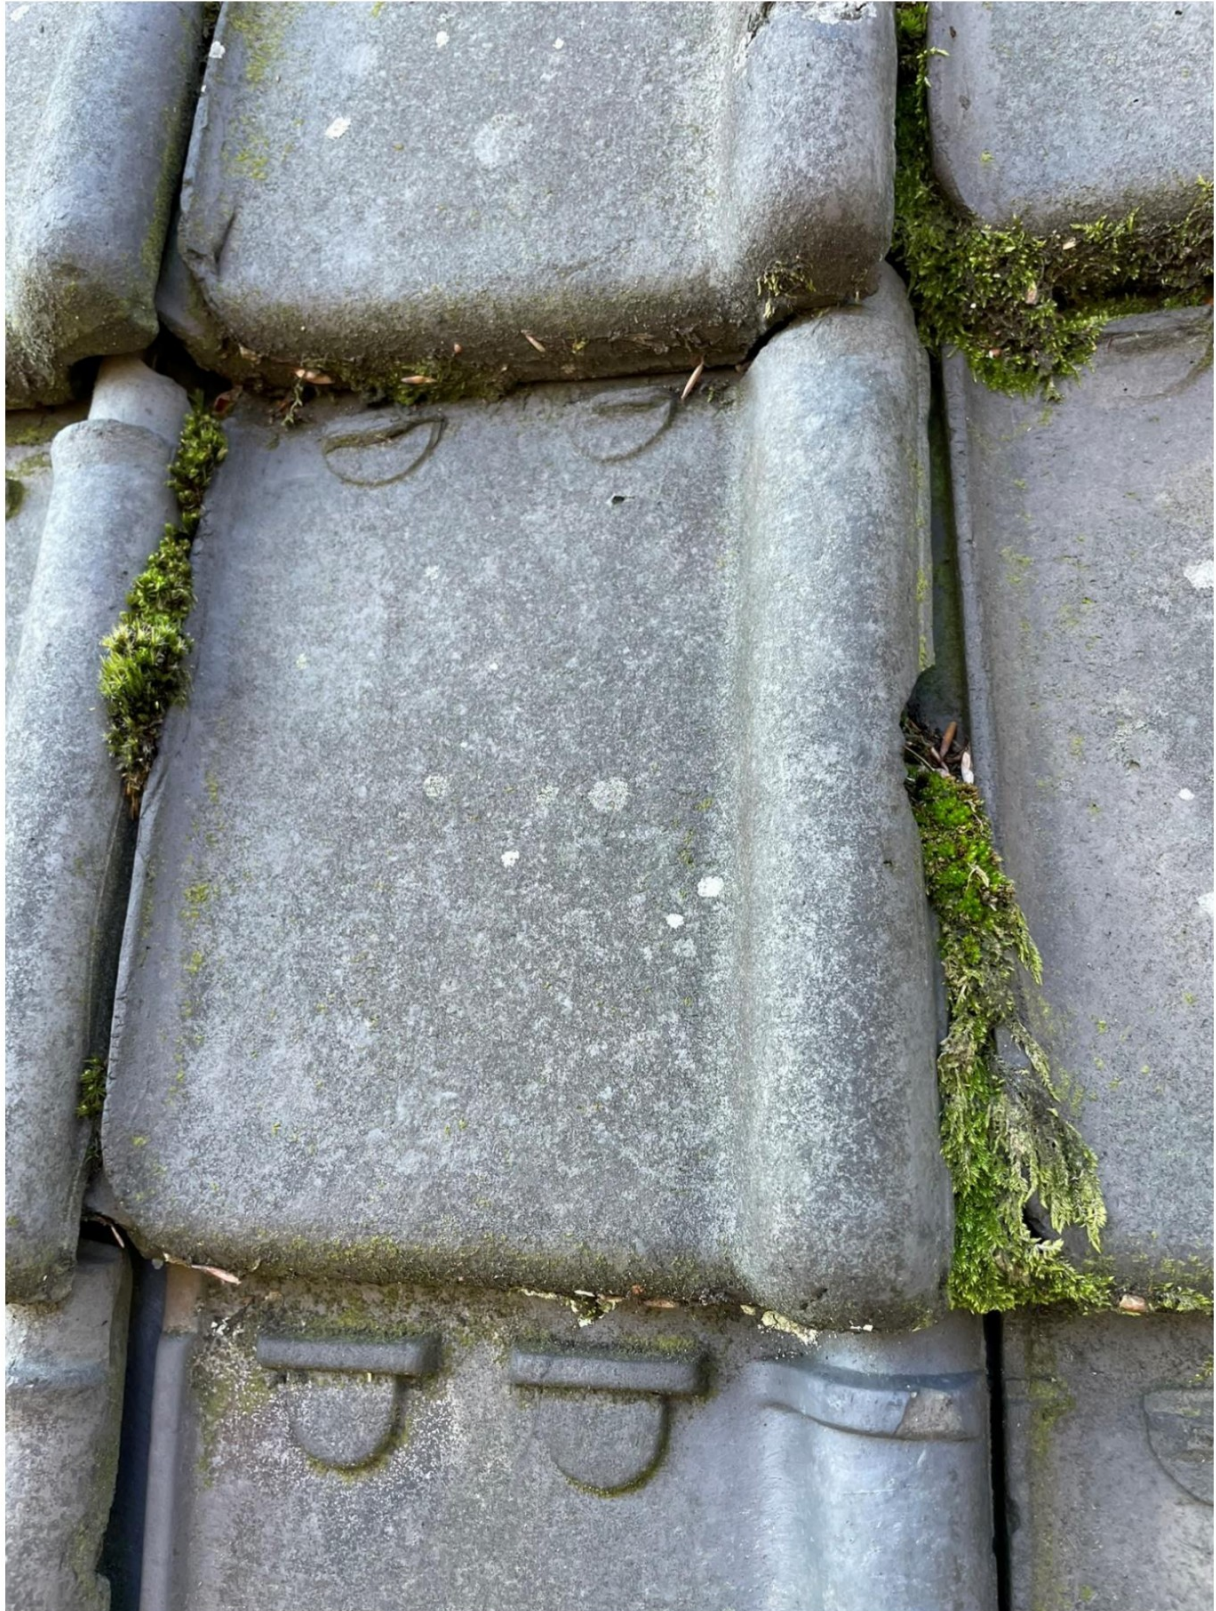
*Figuur 5: Tuile de Nord, algemene beschadigingen*

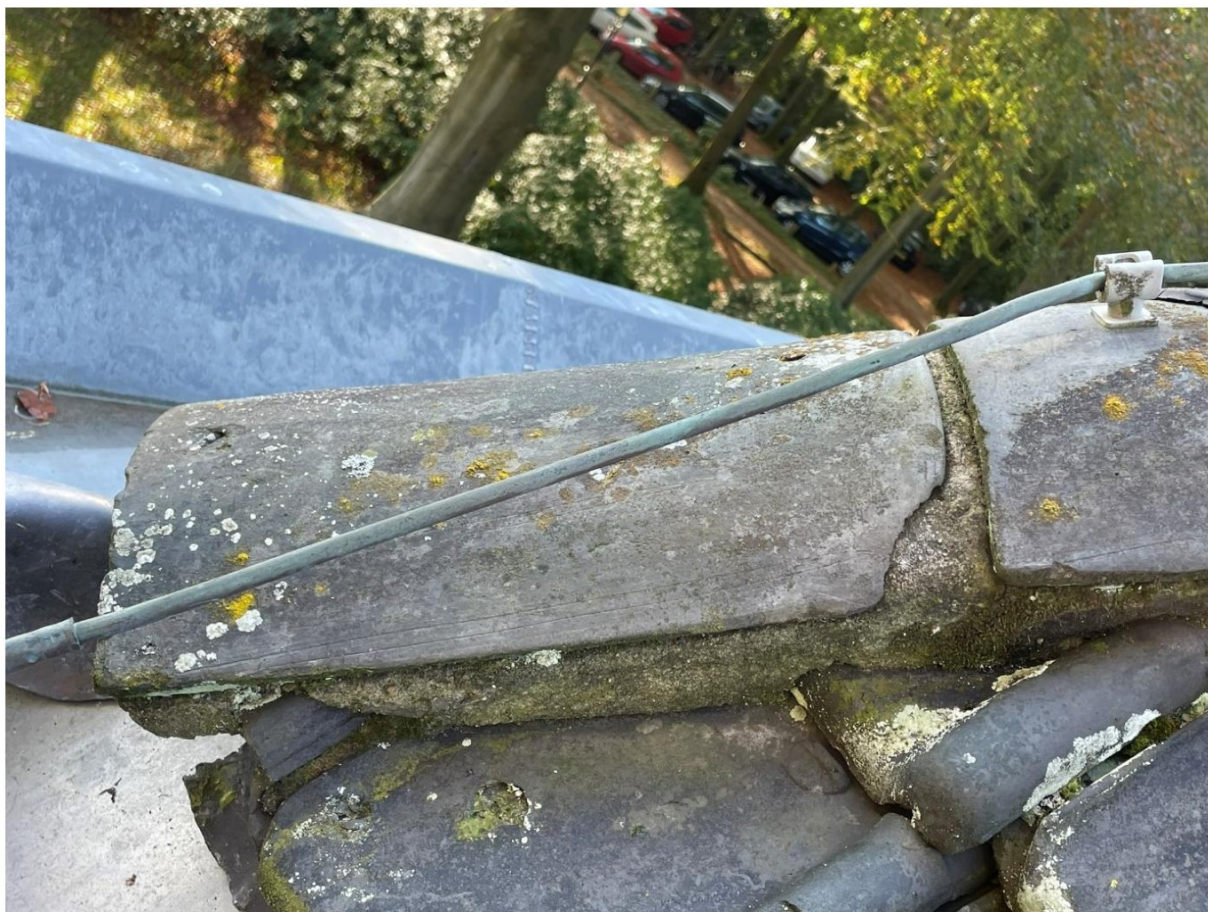
*Figuur 6: Hoekkeper afwerking, past niet bij Tuile de Nord en onjuist aangebracht*

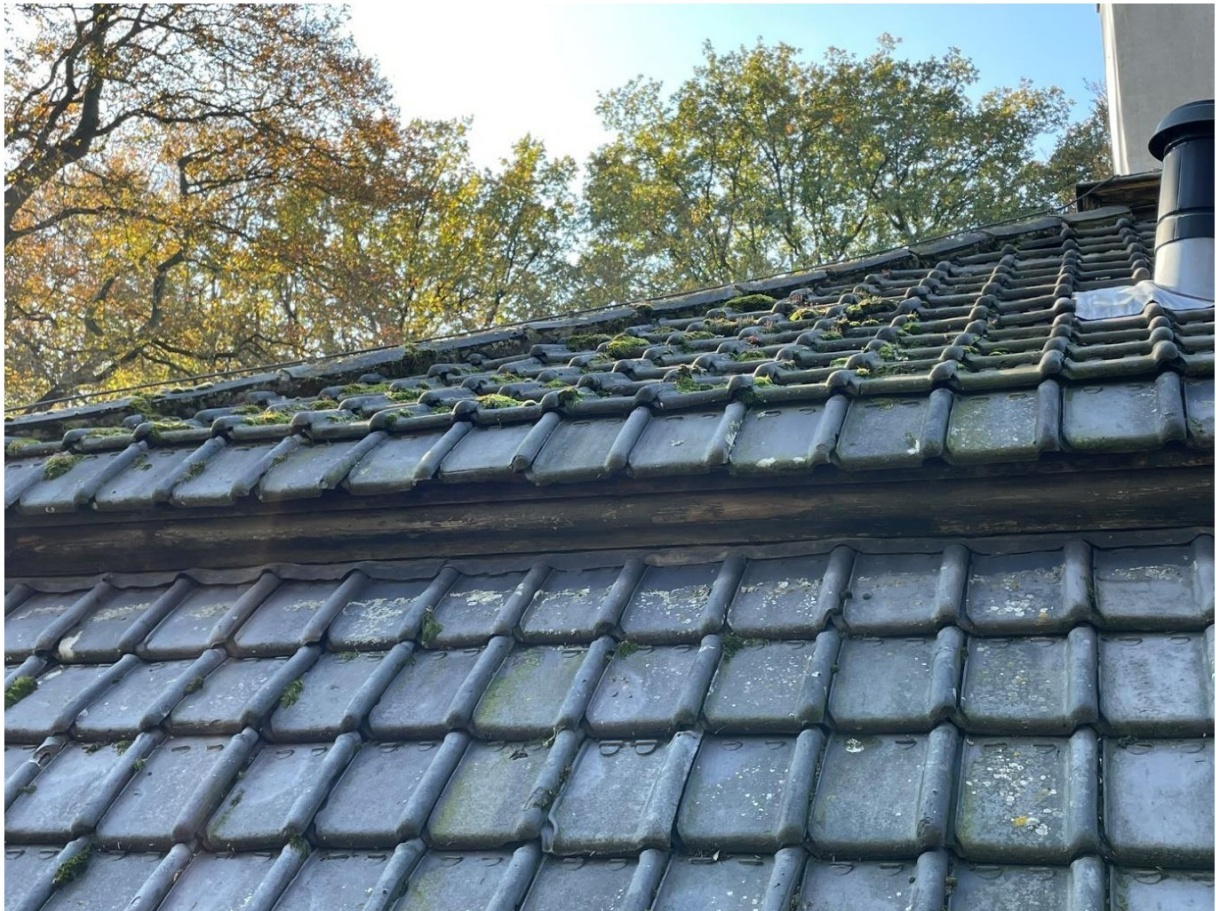
*Figuur 7: Overzicht van hoekkeper zuid-oost*

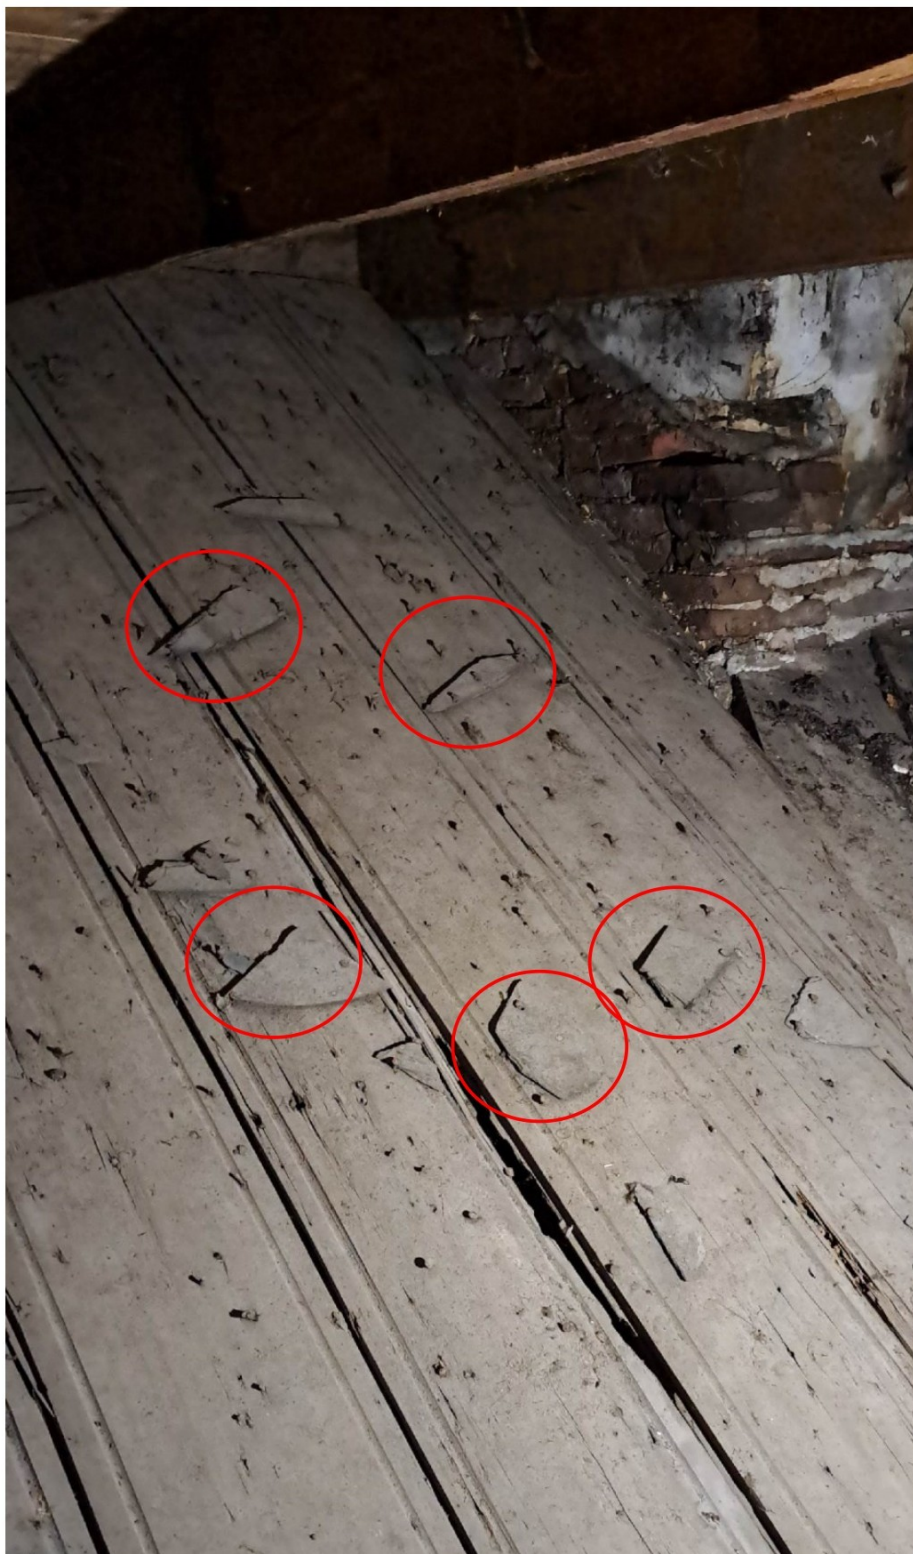
Op de hellende dakvlakken zijn bovendien verspreid resten van leien aangetroffen, die deels nog waren vastgenageld. Er zijn geen complete leien aangetroffen. Samen met de vondst van een voormalige dakkapel vormen deze waarnemingen het bewijs dat de oorspronkelijke dakconstructie voorheen volledig met leien was bedekt. De laatste jaren zijn minimale herstelwerkzaamheden uitgevoerd in verband met lekkages aan het dak. Echter is de basiskwaliteit te slecht om hiermee door te gaan, van de dakpannen is aangetoond dat ze aan het einde van hun levenscyclus zijn.

fig. 1 Verspreid nog deels vernagelde restanten leisteen aangetroffen.

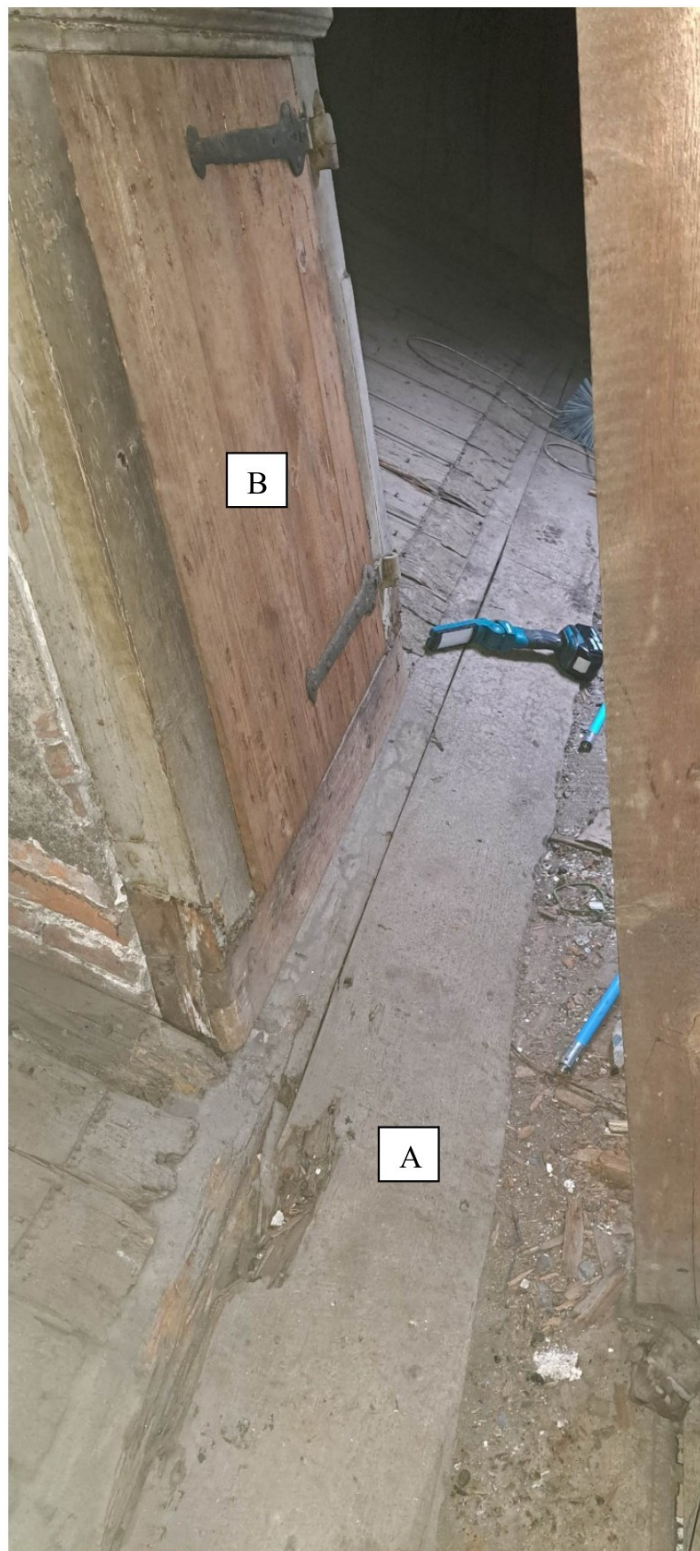
fig. 2 Voormalige zakgoot (A) en dakkapel (B)

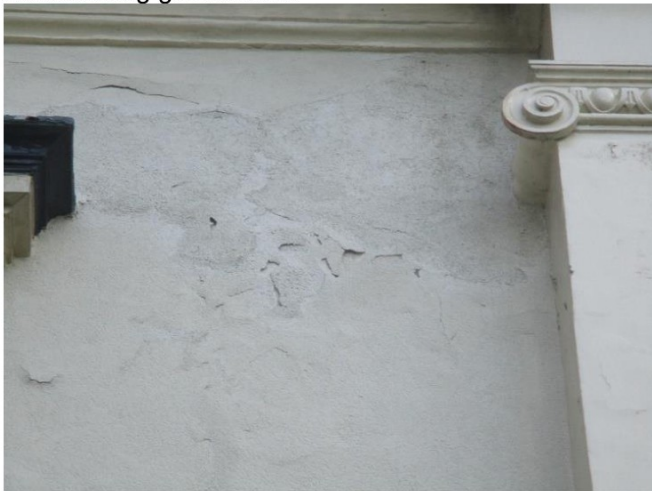
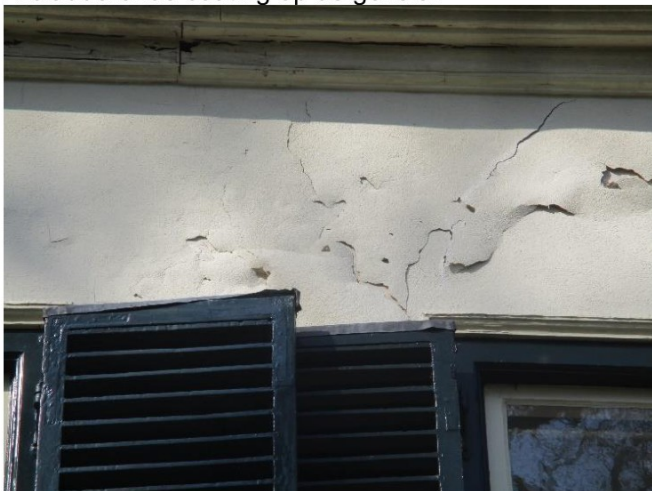
| Nr. | Rubriek | Kwalificatie | | | | Toelichting |
|---|---|---|---|--|--|---|
| | - muurcoating | | R | | | De coating op de gepleisterde gevels is over het algemeen redelijk.<br>S Plaatselijk, vooral onder de gootlijsten in de muurcoating gebladderd. |
| <p>Afbladderende coating op de gevels.</p> | | | | | | |

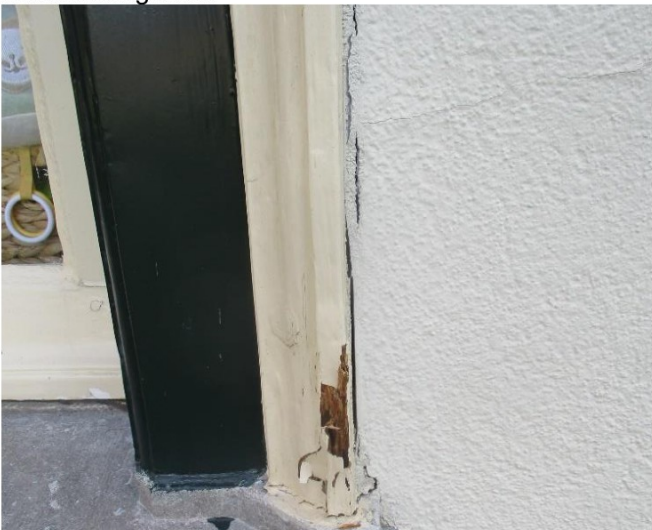
| Nr. | Rubriek | Kwalificatie | | | | Toelichting |
|---|---|---|--|---|---|---|
| | - kozijnen, hout | G | | | S | De kozijnen zijn over het algemeen goed.<br>Plaatselijk is een kozijn door houtrot aangetast. Op een aantal plaatsen is het lijstwerk op de kozijnen door houtrot aangetast.<br><br>Door houtrot aangetaste lijst op kozijn.<br><br>De door houtrot aangetaste onderdelen moeten vervangen worden. |

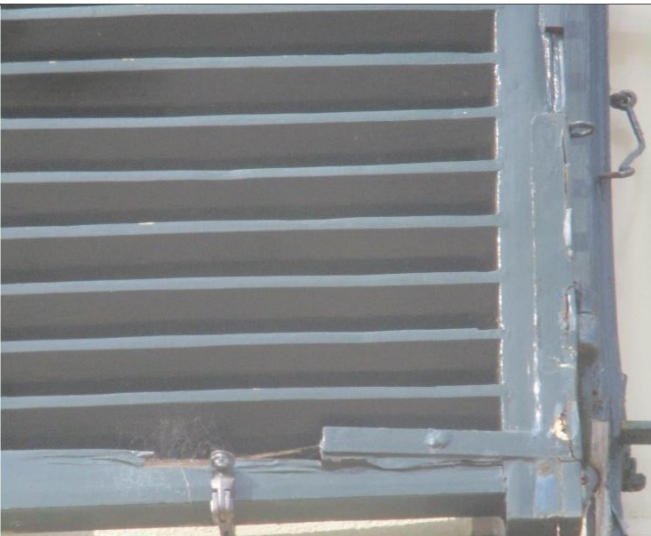
| Nr. | Rubriek | Kwalificatie | | | | Toelichting |
|---|---|---|--|---|---|---|
| | - zonneblinden, hout | | | R | | De zonneblinden zijn over het algemeen redelijk. In de zonneblinden zijn plaatselijk wind en droogte scheuren aanwezig.<br>S Plaatselijk zijn enkele blinden door houtrot aangetast. |

| Nr. | Rubriek | Kwalificatie | | | | Toelichting |
|---|---|---|---|---|--|---|
| | | | | | | <p>Door houtrot aangetast zonneblind.</p> <p>Het aangetaste houtwerk moet vervangen worden.</p> |

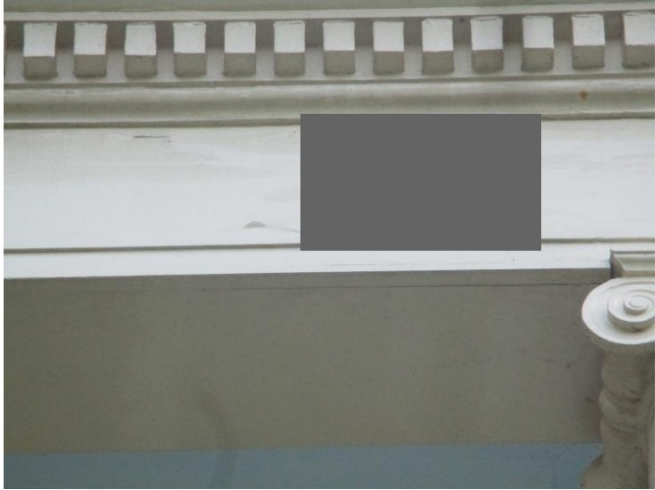
| Nr. | Rubriek | Kwalificatie | | | | Toelichting |
|---|---|---|---|---|---|---|
| | - schilderwerk, hout | | | M | S | <p>Het schilderwerk op de houten balk van het hoofdgestel is matig tot slecht.</p> <p>Afgebladderd schilderwerk.</p> <p>Na herstel aangetast houtwerk het schilderwerk te vervangen.</p> |

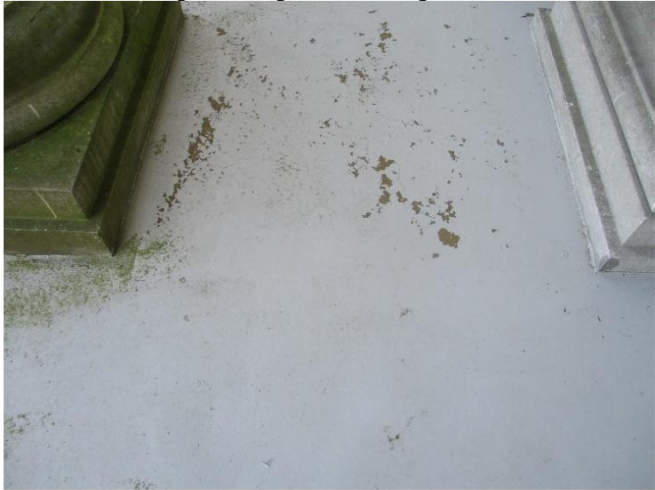
| Nr. | Rubriek | Kwalificatie | | | | Toelichting |
|---|---|---|---|---|---|---|
| | - vloercoating | | | M | | <p>De vloercoating is matig. De coating bladdert eraf.</p> <p>Afbladderende coating.</p> <p>De vloercoating zal opnieuw aangebracht moeten worden.</p> |

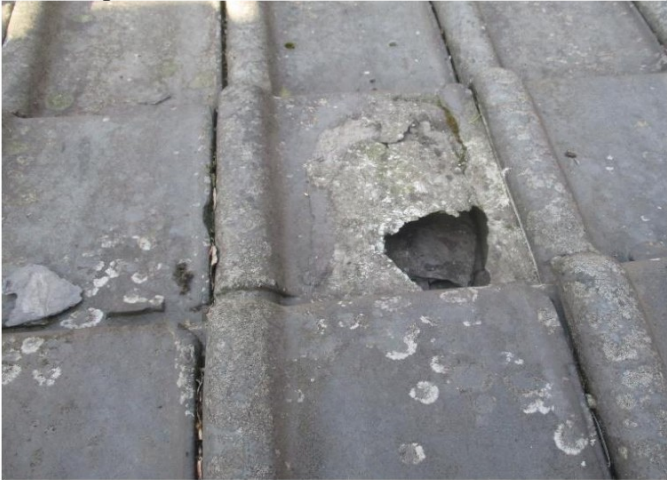
| Nr. | Rubriek | Kwalificatie | | | | Toelichting |
|---|---|---|---|---|---|---|
| | - dakpannen | | R | | | <p>De dakpannen zijn redelijk. Plaatselijk is er een gescheurde/gebroke dakpan aanwezig.</p> <p>Gebroke dakpan.</p> <p>De gebroke/gescheurde dakpannen moeten vervangen worden.</p> |

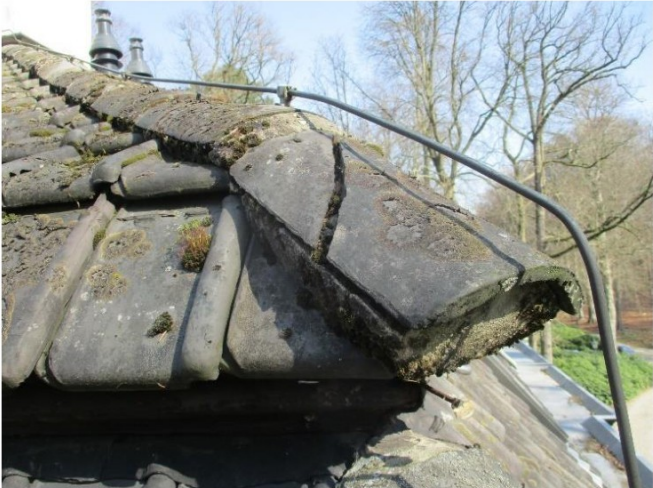
| Nr. | Rubriek | Kwalificatie | | | | Toelichting |
|---|---|---|---|---|---|---|
| | - hoekkepervorsten | | | M | S | <p>De hoekkepervorsten zijn matig tot slecht. Plaatselijk liggen vooral de hoekkepervorsten los op de specie en plaatselijk is de specie weggefallen. Op diverse plaatsen zijn de gescheurde hoekkepervorsten met een bitumineus materiaal beplakt.</p> <p>Gescheurde hoekkepervorst.</p> |

| Nr. | Rubriek | Kwalificatie | | | Toelichting |
|---|---|---|---|---|---|
| | | | | | De gescheurde hoekkepervorsten moeten vervangen worden. |

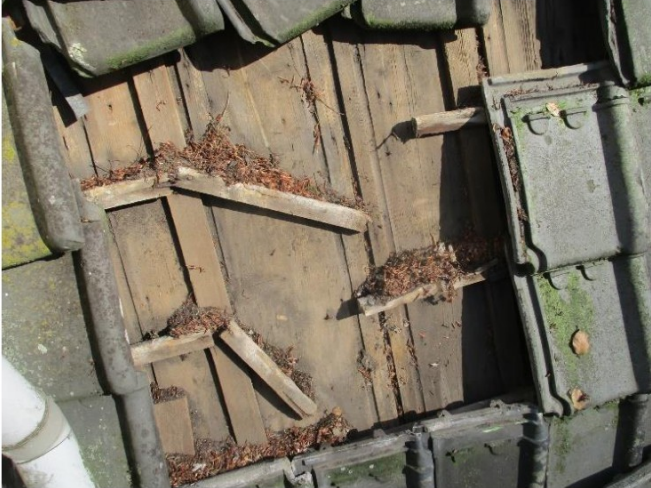
| Nr. | Rubriek | Kwalificatie | | | Toelichting |
|---|---|---|---|---|---|
| | - tengels en panlatten | | | S | <p>De panlatten zijn slecht. De panlatten zijn plaatselijk door houtrot aangetast, gebroken en de vernageling van de panlatten is vergaand door gecorrodeerd.</p> <p>Slechte panlatten.</p> <p>De panlatten moeten vervangen worden.</p> |

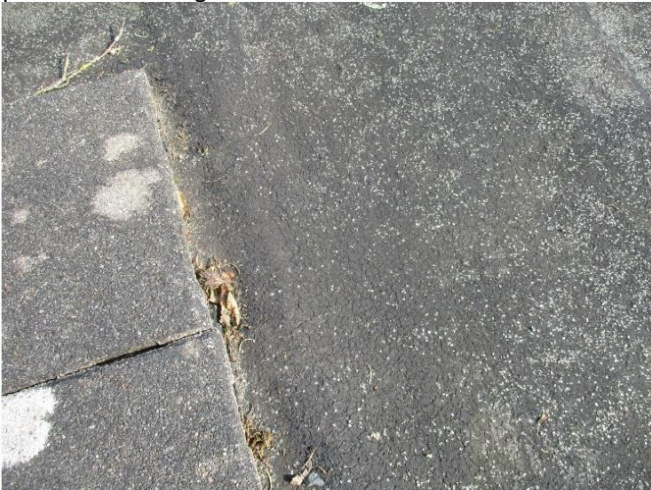
| Nr. | Rubriek | Kwalificatie | | | Toelichting |
|---|---|---|---|---|---|
| | - platte daken aan de oost- en westzijde | | | M | <p>De bitumineuze dakbedekking op de platte daken is matig. In de dakbedekking is craquelé vorming en plooien aanwezig.</p> <p>Matige dakbedekking.</p> <p>De dakbedekking moet binnen enkele jaren vervangen worden.</p> |

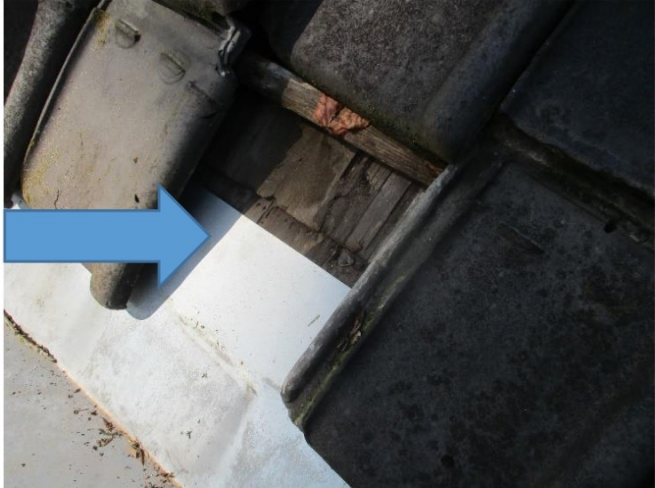
| Nr. | Rubriek | Kwalificatie | | | Toelichting |
|---|---|---|---|---|---|
| 2.4.1 | - zink bakgoten | G | | | <p>Het zink van de dakgoten is goed.<br/>Het zink is niet voorzien van een waterkering.</p> <p>Waterkering ontbreekt.</p> |

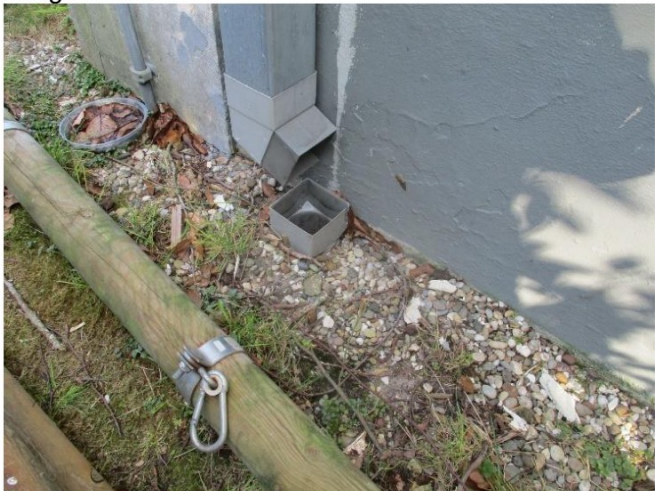
| Nr. | Rubriek | Kwalificatie | | | Toelichting |
|---|---|---|---|---|---|
| | - aansluiting op riolering | | | S | <p>Diverse hemelwaterafvoeren zijn niet op de riolering aangesloten.</p> <p>De hemelwaterafvoer is niet op de riolering aangesloten.</p> <p>De afvoeren op de riolering aansluiten.</p> |

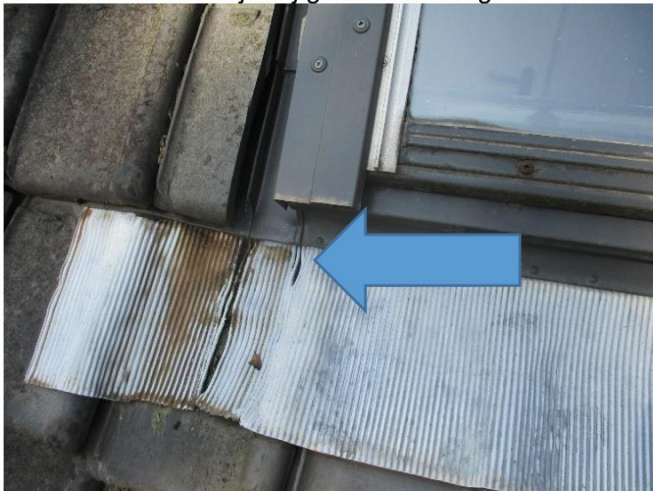
| Nr. | Rubriek | Kwalificatie | | | Toelichting |
|---|---|---|---|---|---|
| | - loodaansluiting | | | S | De loodaansluiting onder de diverse dakramen is slecht. In het lood zijn slijtgaten aanwezig.<br><br>Slijtgaten in het lood onder een dakraam.<br>Het doorgesleten lood moet vervangen worden. |

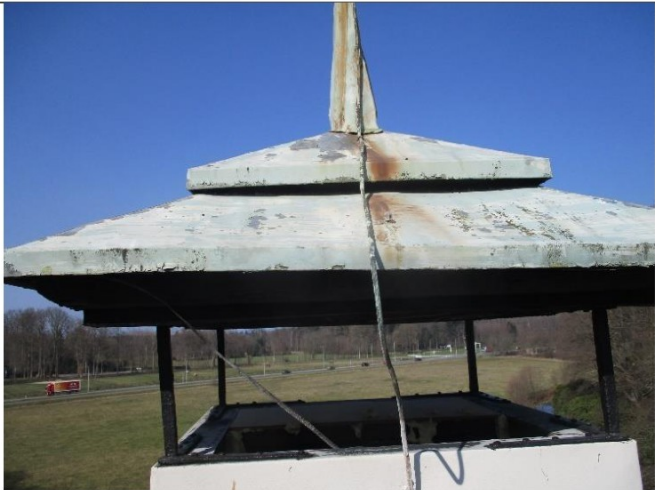
| Nr. | Rubriek | Kwalificatie | | | | Toelichting |
|---|---|---|---|---|---|---|
| | | | | | | <p>Matig/slechte zinkbekleding schoorsteenkap.</p> <p>De zinken schoorsteenkappen moeten vervangen worden. Bij het vervangen moet men rekening houden met aangetast onderliggend houtwerk.</p> |

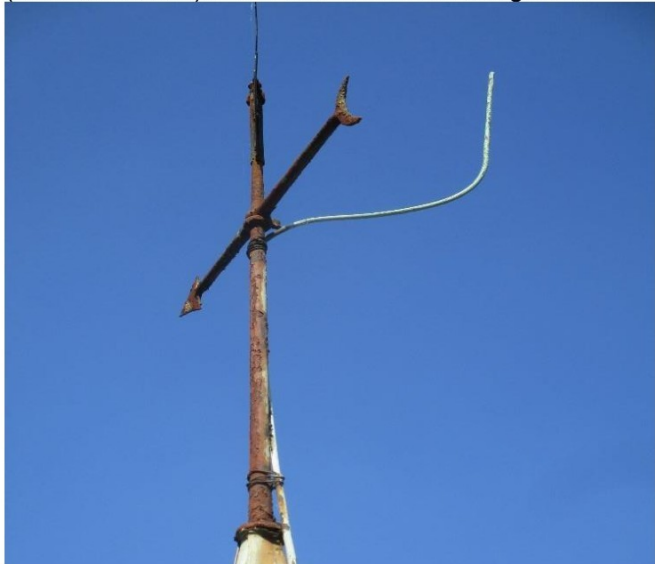
| Nr. | Rubriek | Kwalificatie | | | | Toelichting |
|---|---|---|---|---|---|---|
| | - windvaan | | | | S | <p>Het ijzerwerk van de windvaan op de schoorsteen (noordwesthoek) is sterk door corrosie aangetast.</p> <p>Door corrosie aangetaste ijzerwerk, de windvaan is niet meer aanwezig.</p> <p>Het ijzerwerk moet hersteld en corrosiewerend behandeld worden.</p> |

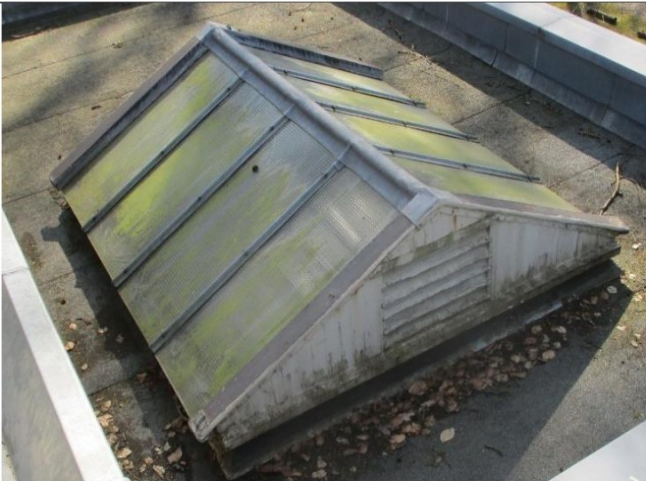
| Nr. | Rubriek | Kwalificatie | | | | Toelichting |
|---|---|---|---|---|---|---|
| | | | | | | <p>Matige lichtstraat.</p> <p>Advies:<br/>De lichtstraat bij het vervangen van de dakbedekking op het platte dak gelijktijdig te herstellen.</p> |

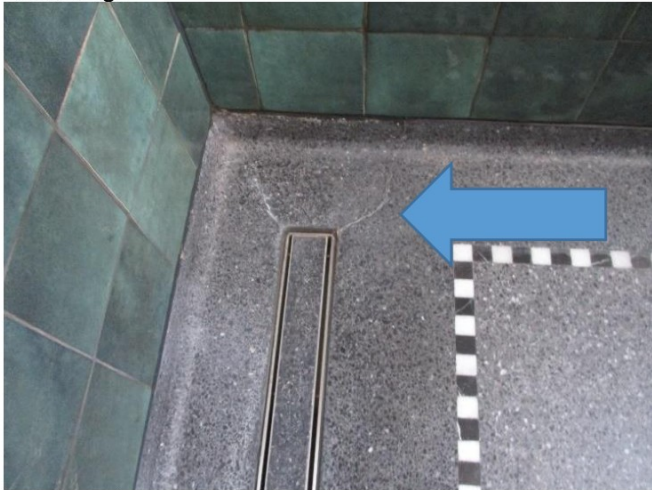
| Nr. | Rubriek | Kwalificatie | | | | Toelichting |
|---|---|---|---|--|--|---|
| | - granietvloeren | G | R | | | <p>De granietvloeren zijn over het algemeen redelijk tot goed.<br/>Plaatselijk zijn in de granietvloeren scheuren aanwezig.</p> <p>in de granietvloer van de badkamer.</p> <p>Door de scheuren is er mogelijk enige lekkage aanwezig.<br/>De gescheurde granietvloer in de badkamer moet hersteld worden.</p> |

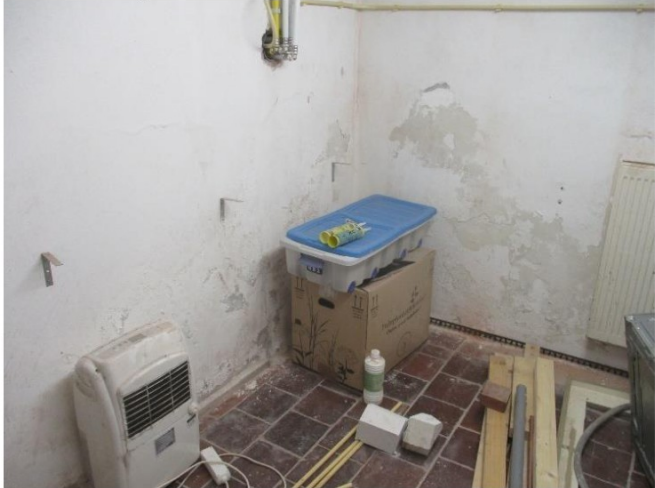
| Nr. | Rubriek | Kwalificatie | | | | Toelichting |
|---|---|---|--|---|--|---|
| | - souterrain | | | M | | <p>De wandafwerkingen zijn matig en door vocht en zouten aangetast.</p> <p>Door vocht en zouten aangetast pleisterwerk in de kelder.</p> <p>Bij gelegenheid het pleister- en schilderwerk te herstellen/vervangen</p> |

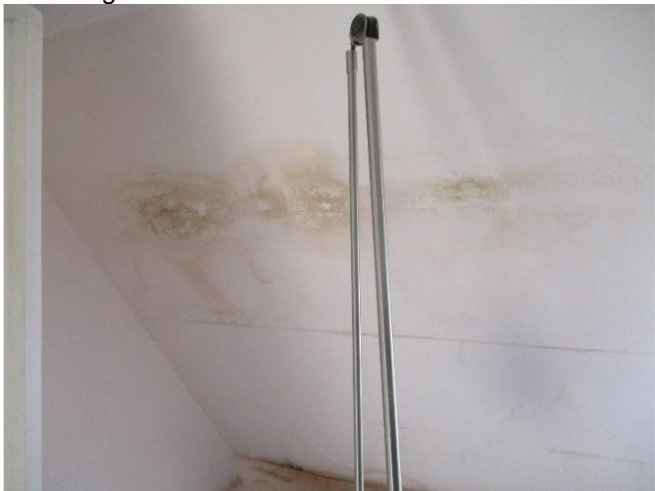
| Nr. | Rubriek | Kwalificatie | | | | Toelichting |
|---|---|---|--|---|--|---|
| | - stucplafonds | G | | M | | <p>De gestukadoorde plafonds zijn over het algemeen goed.</p> <p>Op de zolderverdieping zijn plaatselijk lekkagesporen aanwezig.</p> <p>Lekkagesporen op de zolderverdieping.</p> <p>Na vervangen panlatten en herstellen dakpannen, dakramen het schilderwerk te herstellen.</p> |
