# INSPECTIERAPPORT RGS Gevelonderhoud

8 VHE ALG-128901 Watertoren Zutphen

Zutphen

9 november 2021

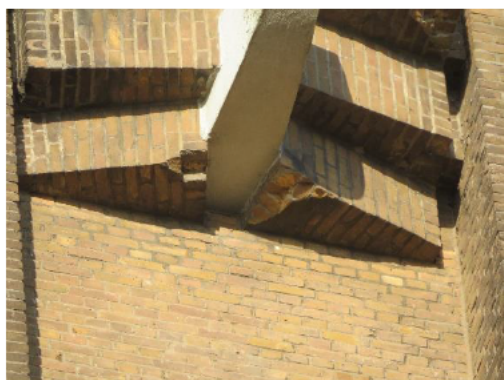
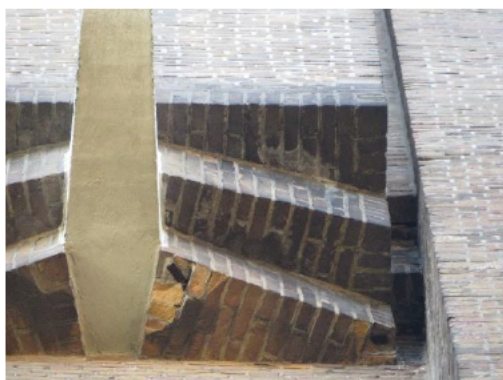
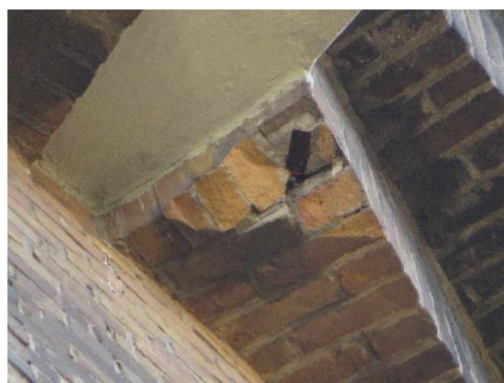
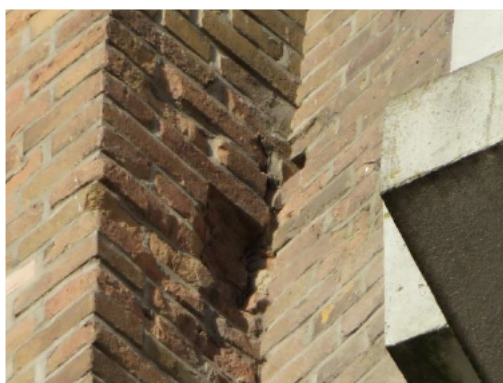
- Plaatselijk is beschadigd en/of weggefallen metselwerk waargenomen.

Het metselwerk verkeert over het geheel genomen in een redelijke staat. Plaatselijk komt scheurvorming voor en op een aantal plaatsen is het metselwerk beschadigd en zelfs weggevallen, het laatste kan de veiligheid in gevaar brengen door vallende stenen. Vermoedelijk wordt het weggevallen van de stenen veroorzaakt door corrosie van het achterliggend staal (blindankers) en door spanningsverschillen van verschillende materialen (beton en metselwerk) .

- Losliggend en beschadigd metselwerk herstellen / opnieuw inboeten, uitvoering gelijktijdig met herstel voegwerk.
- Destructief onderzoek uitvoeren naar de oorzaak van het weggevalen metselwerk.
- De zettingsscheuren in het metselwerk repareren/ fixeren middels het aanbrengen van Helifix lintvoegwapening volgens het Total Wall Concept.
- Het gevelmetselwerk waar nodig reinigen door middel van gepaste druk (max. 80 bar) met kokend heet water (stoomcleanen) om de aanwezige organische vervuiling te verwijderen.

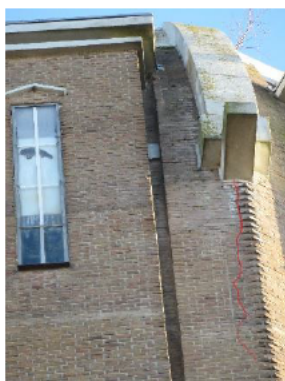
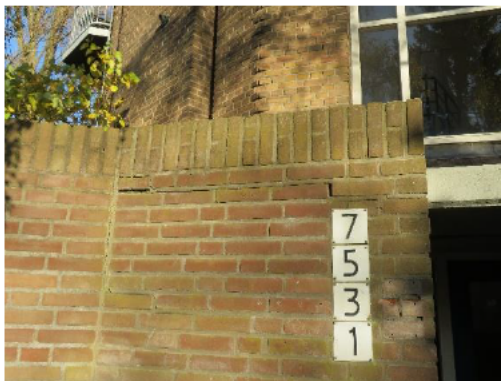
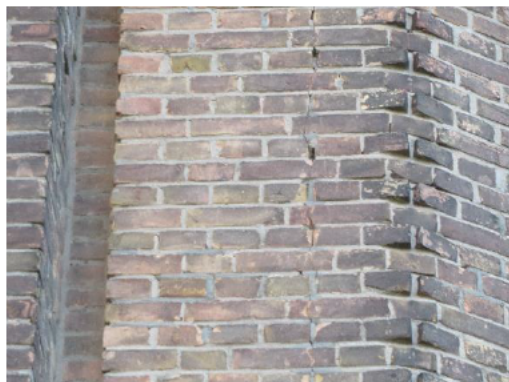
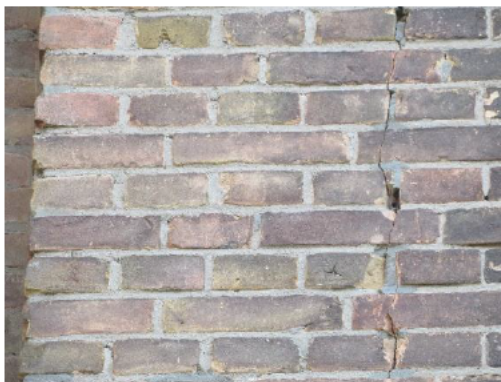
- Plaatselijk is scheurvorming waargenomen.

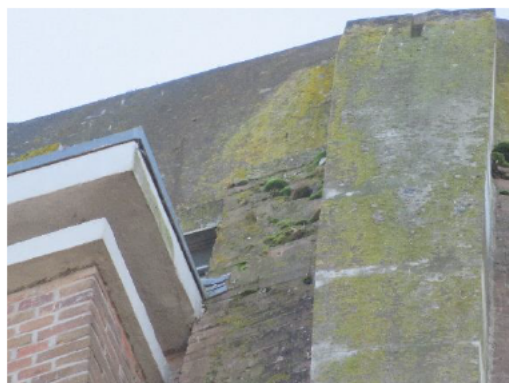
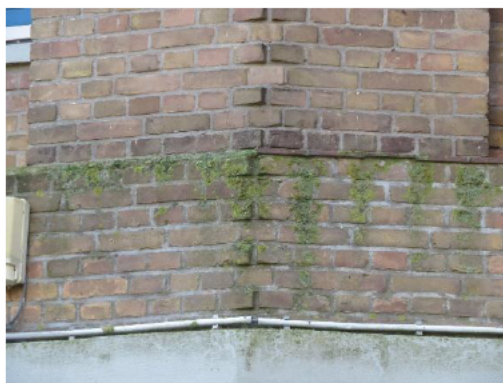
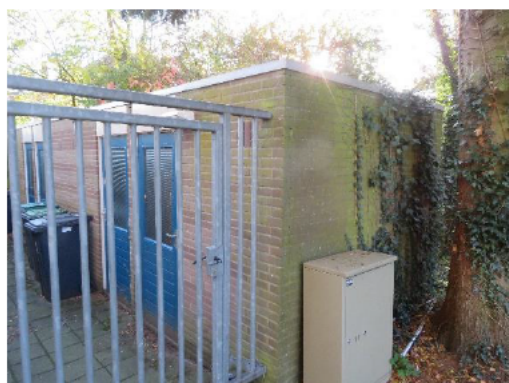
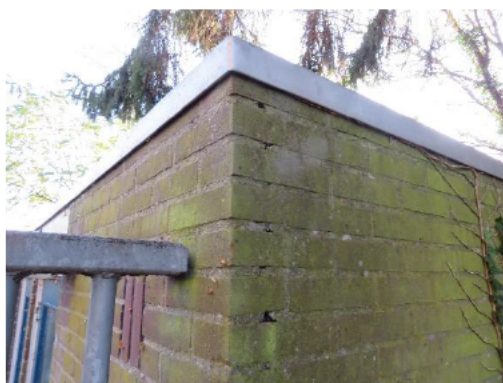
- Regelmatig komt organische vervuiling voor, met name op de hooggelegen en schaduwrijke geveldelen.

Over het algemeen verkeert het metselwerk in een goede staat, deze is plaatselijk aangetast door organische vervuiling (alg en mos aangroei).

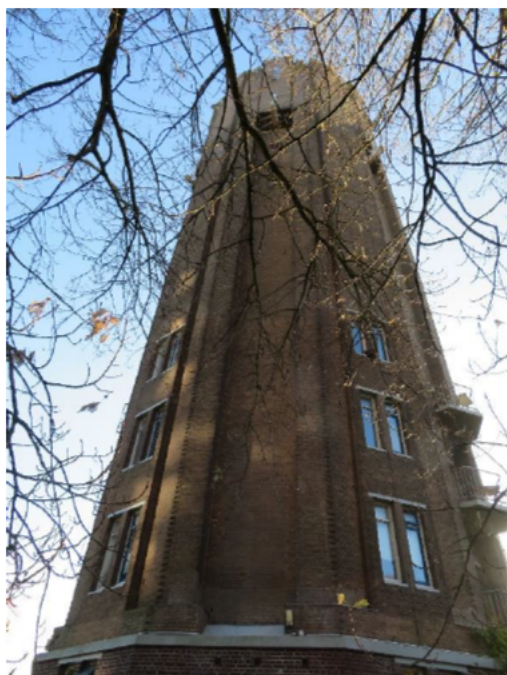
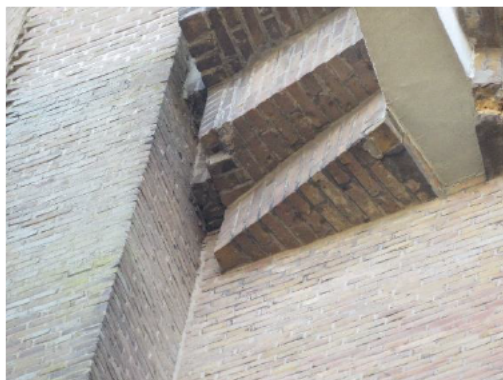
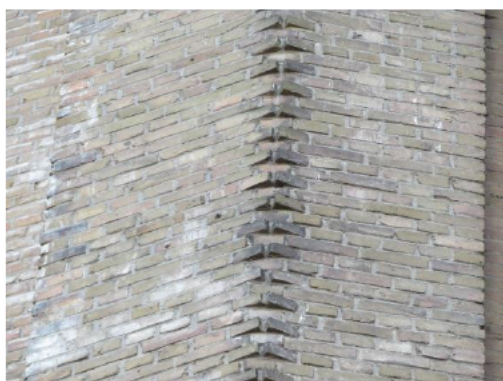
Noordgevels

- Plaatselijk komt wat beschadigd/uitgespoeld voegwerk voor, met name in de hooggelegen geveldelen.
- Het voegwerk is recentelijk deels vervangen.
- Over het algemeen is de voeghardheid  $\geq$  VH25

Het voegwerk verkeert over het geheel genomen in een goede staat, plaatselijk is wat uitgespoeld en/of ontbrekend voegwerk waargenomen met name in de hooggelegen geveldelen.

- Het voegwerk van de alle gevels plaatselijk herstellen, kleur en structuur overeenkomstig bestaand.

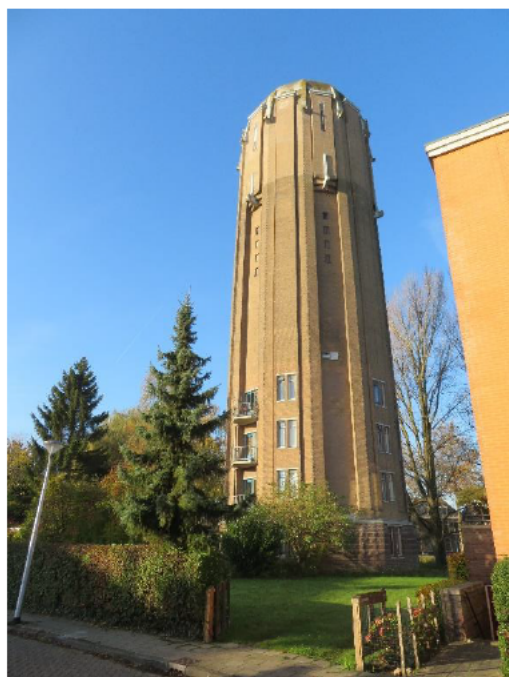
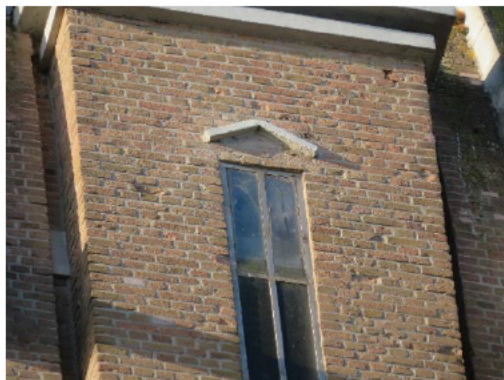
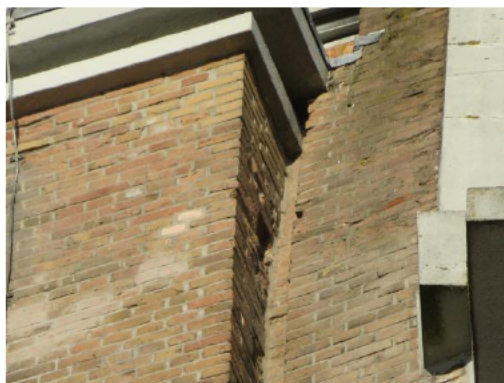
Oostgevels

- Plaatselijk komt wat beschadigd/uitgespoeld voegwerk voor, met name in de hooggelegen geveldelen.
- Het voegwerk is recentelijk deels vervangen.
- Over het algemeen is de voeghardheid  $\geq$  VH25

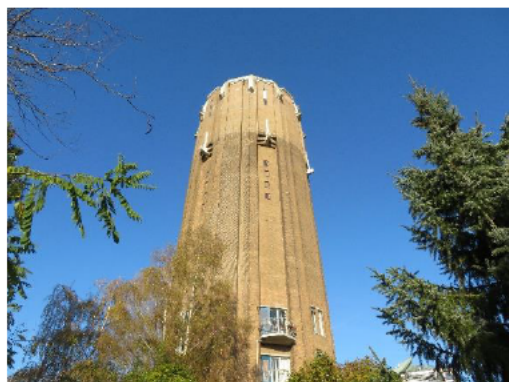
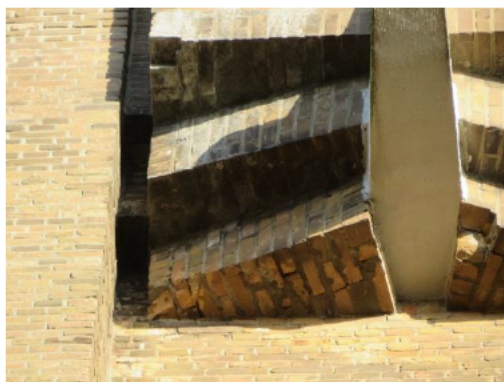
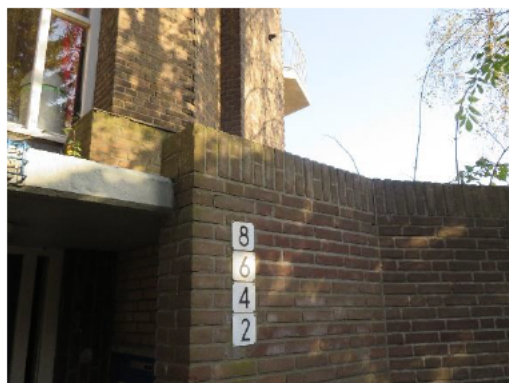
Zuidgevels

- Plaatselijk komt wat beschadigd/uitgespoeld voegwerk voor, met name in de hooggelegen geveldelen.
- Het voegwerk is recentelijk deels vervangen.
- Over het algemeen is de voeghardheid  $\geq$  VH25

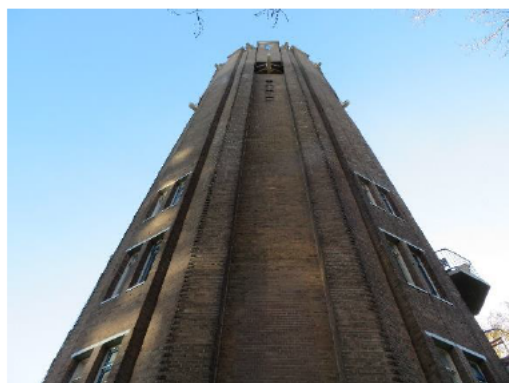
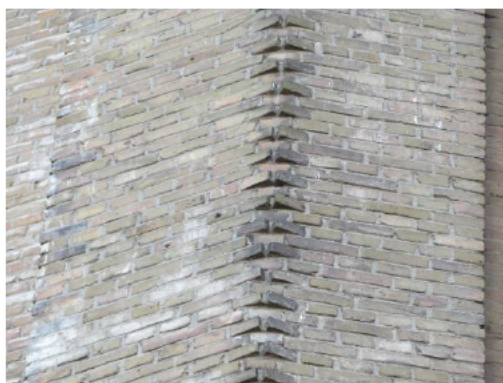
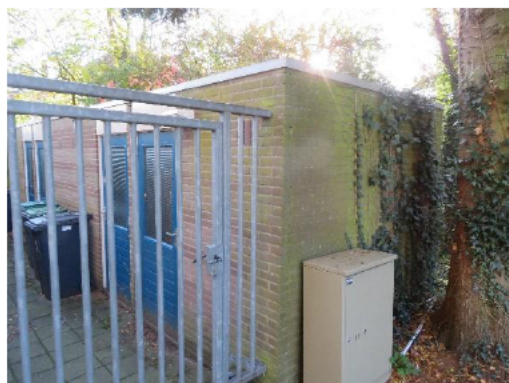
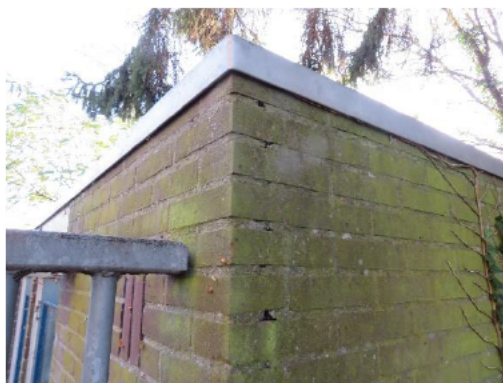
Westgevels

- Plaatselijk komt wat beschadigd/uitgespoeld voegwerk voor, met name in de hooggelegen geveldelen en bergingen.
- Het voegwerk is recentelijk deels vervangen.
- Over het algemeen is de voeghardheid  $\geq$  VH25
