# Scenario inspectie

Clusternummer      ALG-128901 Watertoren (8 vhe)  
Cluster              Watertoren (8 vhe)

Plaats                Zutphen  
Inspectiedatum      10-11-2021

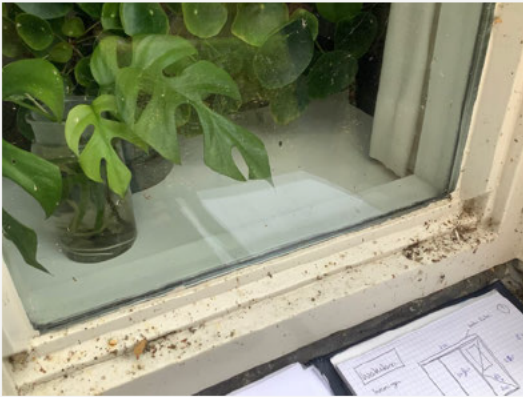
Kozijn. stoeltjesprofiel beglazing

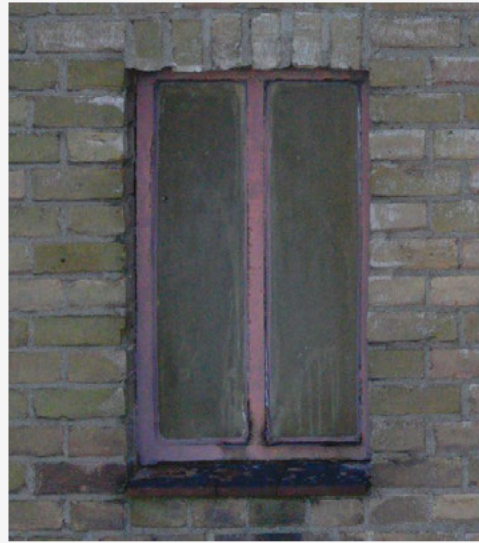
Kozijn. Stalen kozijn klein roestvorming en defect glas

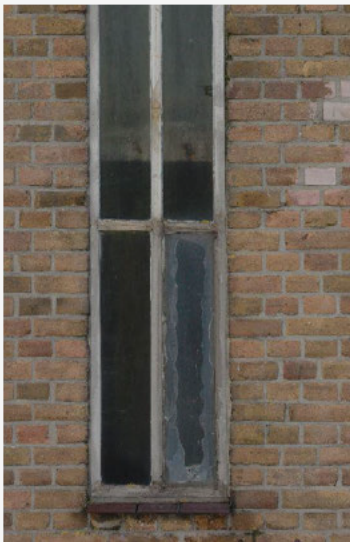
Hoger gelegen kozijnen (tpv waterreservoir) zijn van staal en middels schilderwerk beschermd. Door achterstallig onderhoud zijn hier tijdens inspectie veel gebreken geconstateerd als roestvorming en verbuigingen van dit staal door deze roestvorming. Door deze gebreken komt het enkelglas in deze kozijnen onder spanning te staan en er is regelmatig glasbreuk geconstateerd. In het verleden is dit opgelost door aan de buitenzijde hierop een ander glasplaatje te verlijmen, dit is gekozen omdat deze stalen kozijnen van de binnenzijde beglaasd zijn maar van binnenuit niet te bereiken zonder immense investeringen voor klimvoorzieningen. Ons advies is om deze stalen gevelkozijnen ofwel in het geheel te vervangen voor onderhoudsarme kozijnen, of deze te schilderen en een plexiglas toepassing vanaf de buitenzijde op te boren ter bescherming voor vallend glas. De gegalvaniseerde hekwerken tpv de balkons vertonen naast roestvorming aan bouten geen schades. Wij adviseren deze bouten te vervangen om daarmee valgevaar bij afknappen van verroeste bouten te beperken.

Kozijn. Stalen kozijn groot, roestvorming en defect glas

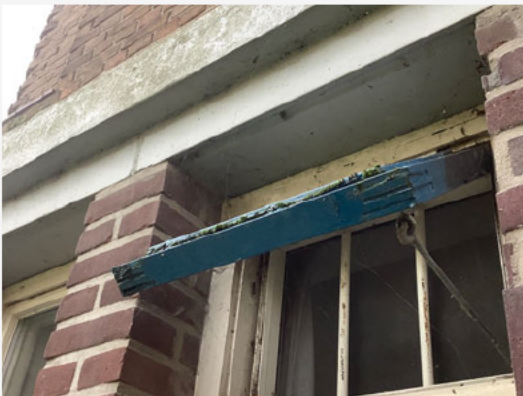
Klepraam. Kapot uitzetraam

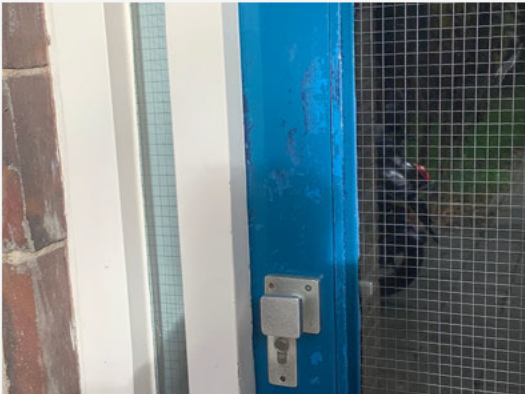
Balkondeur. Mechanische schade  
algemene toegangsdeur

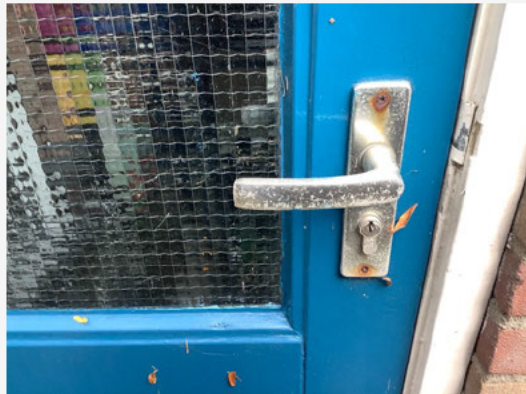
Bergingsdeur. Watertoren 1.  
Roestvorming bevestiging schilden

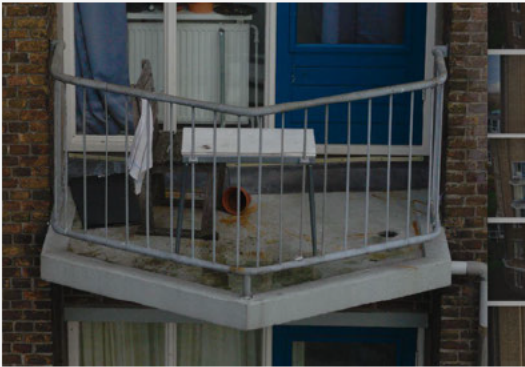
Balkon vloer. Balkonvloeren beton gecoat, aanzienlijk vervuild

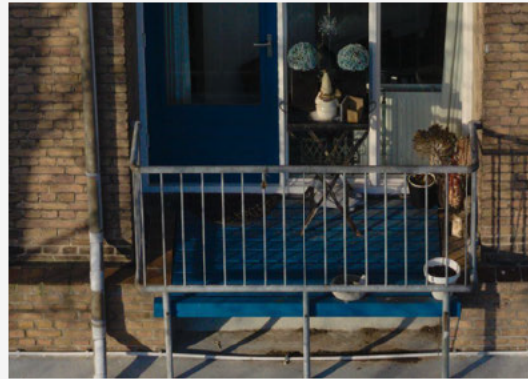
Balkon vloer. Houten balkonvoet t.p.v. 1e verdieping

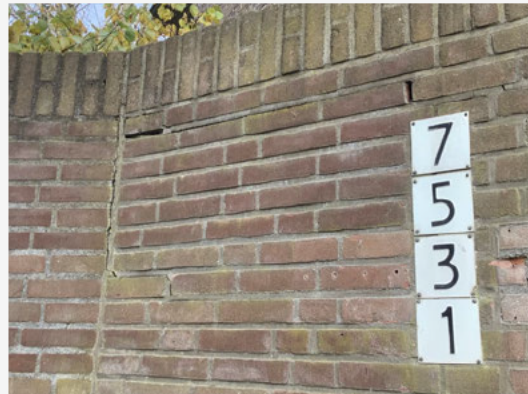
Buitenwand. Scheuren constructief.

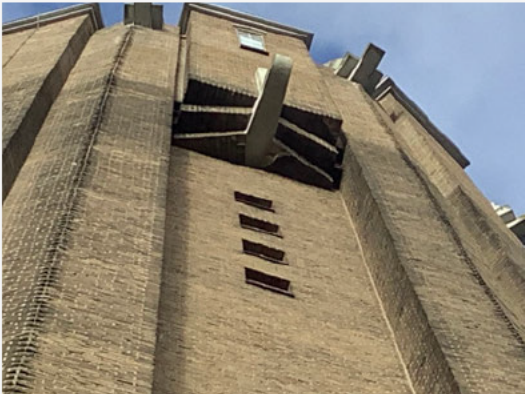
De gevels zijn opgemetseld uit metselstenen met vlakke voeg, deze laten naast plaatselijke schades, scheurvorming en uitspoelend voegwerk mn gevaarlijke situaties zien bij uitvallende stenen onder de betonnen steunberen in de gevels. Wij adviseren om dit op korte termijn veilig te herstellen ivm letselgevaar

Buitenwand. Uitvallende stenen

en wanneer er steigers om de gevels staan doeltreffend te herstellen. Onze co-maker maakt hiervan een separaat verslag. Het betonnen dak en de steunberen van dit complex vertonen regelmatig scheurvorming waardoor er water in deze elementen trekt en een carbonatie proces in het beton op gang brengt. Wij adviseren deze gebreken te herstellen wanneer er een steiger om de gevels staat (2023), hiervan volgt een separaat verslag van onze co-maker. De betonnen vloeren en overige gevelelementen vertonen weinig tot geen schades in de ondergrond.

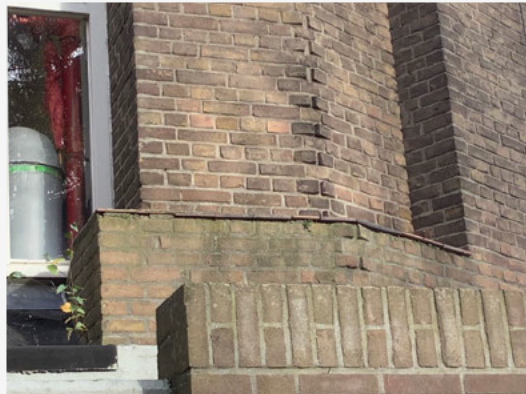
Buitenwand. Waterslagen ontbreken of  
liggen los

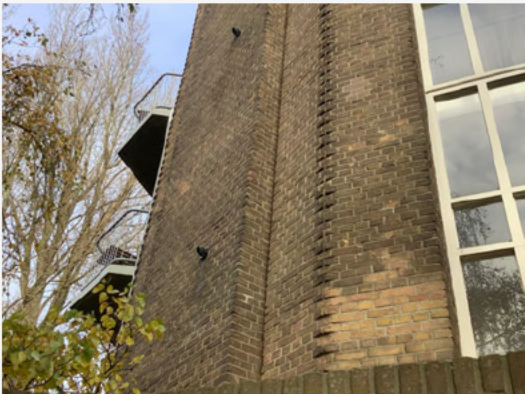
Buitenwand. Vervuiling gevels

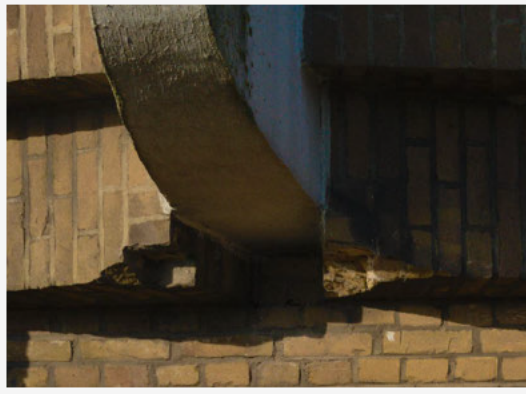
Er is letselgevaar aanwezig door mogelijk uitvallende stenen en glas vanuit het hoger gelegen waterreservoir deel.

Buitenwand. loslatende stenen  
(letselgevaar)

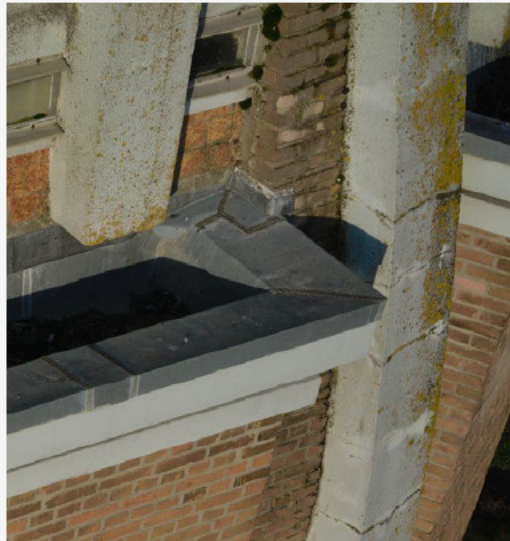
Latei. Scheurvorming in steunberen

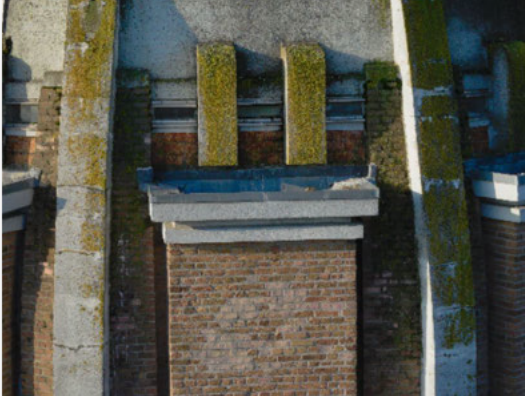
Latei. scheurvorming waardoor inwatering onder systeem

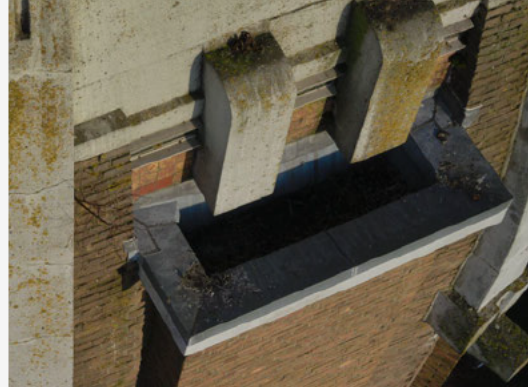
Dakgoot. zinken dakgoot vol vuil

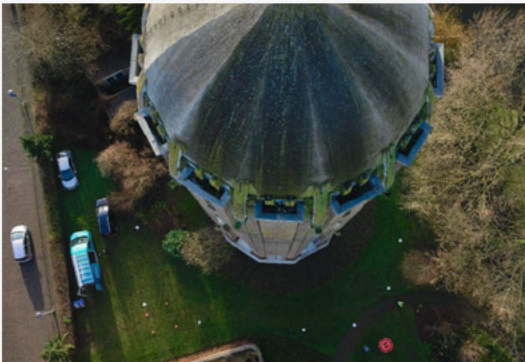
Hellend dak. Alg en mos- aangroei  
hellend dak

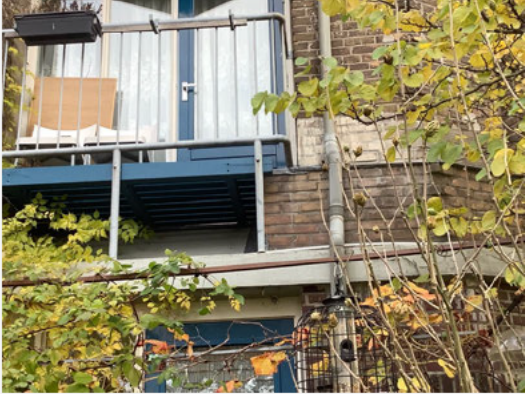
Balkon hekwerk. Gegalvaniseerde  
balkonhekken, roestvorming aan bouten

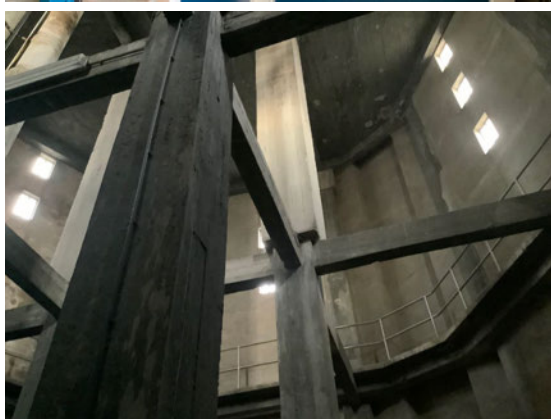
**Adres ongebonden:**

Betonwerk bovenliggende watertoren

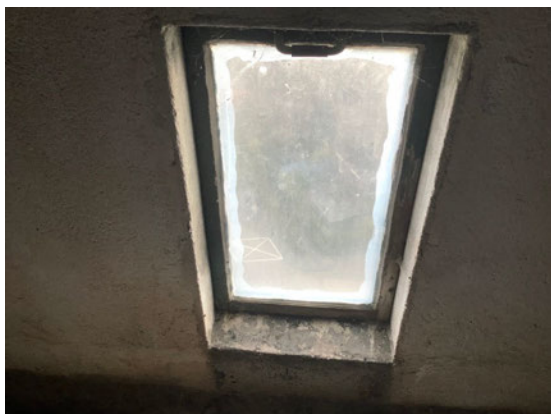
**Adres ongebonden:**

Metalen ramen tpv watertoren algemeen van binnen beglaasd, spanning op glas waardoor breukschades (letselgevaar door vallend glas)
