**INSPECTIERAPPORT 2024**

**objectnummer 5231**

Watertoren Zutphen

Watertoren 1, Zutphen

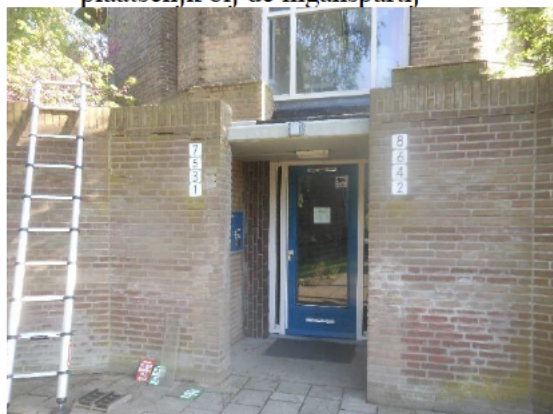
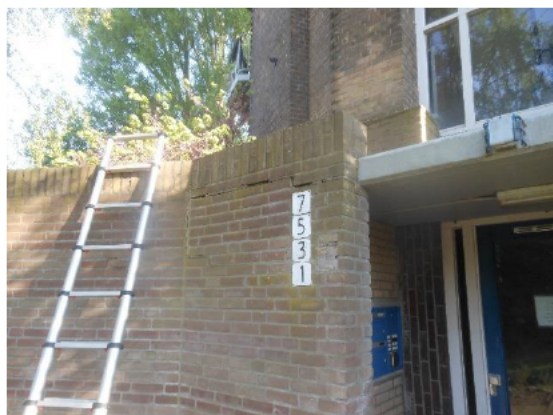
| Rubriek | Kwalificatie* | | | Toelichting | Objectnummer 5231<br>Watertoren |
|---|---|---|---|---|---|
| - plaatselijk bij de ingangspartij | | | M | | De forse scheurvorming bij de ingangspartij duidt op onvoldoende funderingswerk. Mogelijk door ondergraven van de fundering in het verleden bij aanpassingen aan de waterleidingen is de fundering beschadigd. Voor het herstellen van het metselwerk de funderingen nader onderzoeken en waar nodig aanpassen. |

| | <b><u>rubriek</u></b> | <b><u>technische staat</u></b> | <b><u>termijn</u></b> |
|---|---|---|---|
| - funderingsonderzoek en herstel bij de entree | 1.1 | matig | < 1 jaar |

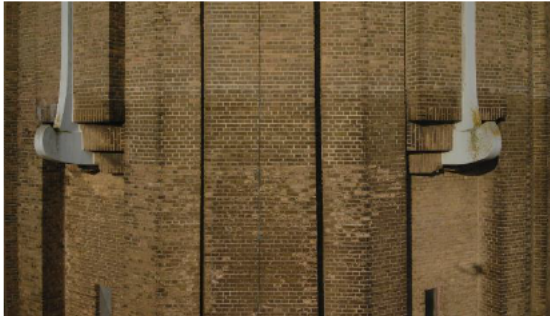
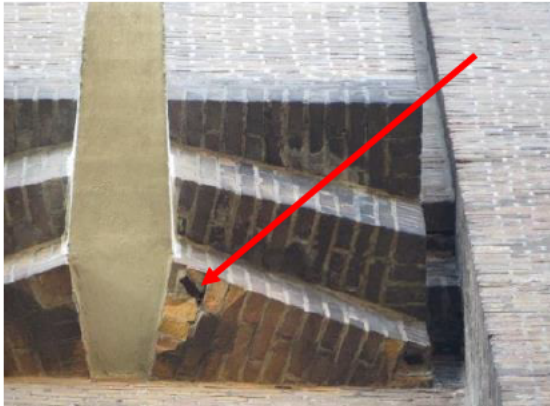
| Rubriek | Kwalificatie* | | | Toelichting | Objectnummer 5231<br>Watertoren |
|---|---|---|--|---|---|
| <p>- siermetselwerk aansluitend aan de uitstekende betonnen consoles onder reservoir</p> | | M | | <p>Aan de onderzijden van dit uitkragende metselwerk zijn ijzeren ankers ingemetseld om wegvallen van dit metselwerk te voorkomen. (rode pijl) Plaatselijk vertonen deze ankers roestvorming waardoor delen van het metselwerk wegvallen. Bij eerder uitgevoerd onderhoud zijn in het verleden ook al delen hersteld. Door dit oproestende ijzer wordt het metselwerk naar buiten geduwd. Door het roestproces en volumevermeerdering van de blindankers zal het metselwerk verder wegvallen.</p> <p>Het metselwerk hersteld moeten worden hersteld door de blindankers vrij te hakken zodat deze ontroest en roestwerend behandeld kunnen worden. Daarna dient het metselwerk worden aangeheeld met nieuwe bakstenen die qua kleur en formaat overeen komen met het omringende oorspronkelijke metselwerk. Ook het voegwerk dient qua kleur, samenstelling en uitvoering overeen komen met het omringende voegwerk.</p> | |

| | <b><u>rubriek</u></b> | <b><u>technische staat</u></b> | <b><u>termijn</u></b> |
|---|---|---|---|
| - herstel metsel- en voegwerk en voegwerk naast betonnen steunberen en consoles | 1.2 | matig | < 1 jaar * |

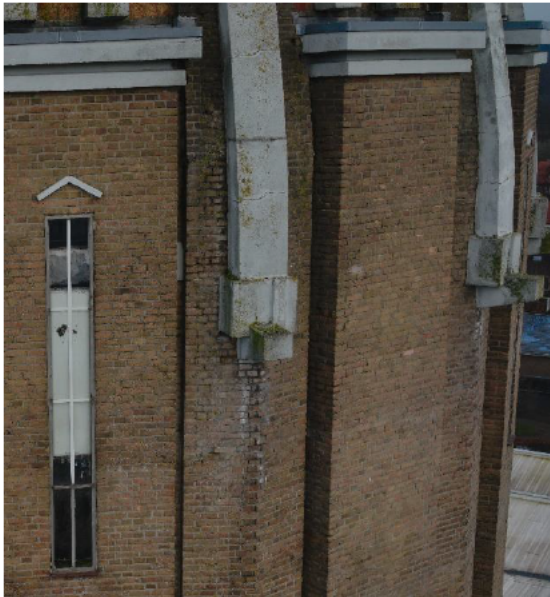
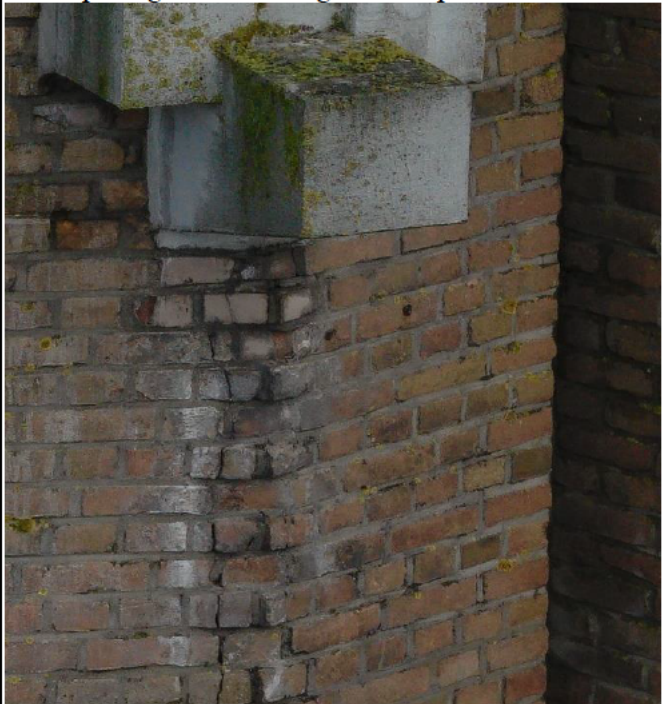
| Rubriek | Kwalificatie* | | | Toelichting | Objectnummer 5231<br>Watertoren |
|---|---|---|--|---|---|
| <p>- metselwerk onder de uitstekende betonnen consoles van de steunberen</p> | | M | | <p>Idem als hierboven omschreven. Aanzicht met detail hieronder. Na herstel van losstaande bakstenen kan de scheurvorming aanvullend gestabiliseerd worden door rvs wapening in de lintvoegen toe te passen.</p> | |

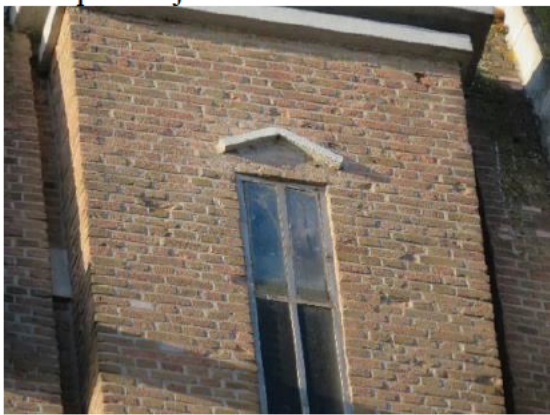
| Rubriek | Kwalificatie* | | | Toelichting | Objectnummer 5231<br>Watertoren |
|---|---|--|---|---|---|
| <ul style="list-style-type: none"> <li>- voegwerk glad terugliggend, algemeen</li> <li>- plaatselijk</li> </ul> | G | | M | <p>Verspreid komen aan de hogere delen weggefallen voegen voor. Het is aan te bevelen om dit hogere deel het voegwerk partiel te herstellen. <b>De oorlogsschade aan de baksteen niet herstellen.</b> Het voegwerk dient bij voorkeur qua kleur, samenstelling en uitvoering overeen te komen met het omringende oorspronkelijke voegwerk.</p> <p>Ook belangrijk is dat het oude voegwerk voldoende diep word uitgehaald. Uitgangspunt is 2 a 2,5 maal de dikte van de lintvoeg. De bakstenen mogen hierbij niet beschadigd raken. Het verse voegwerk dient tot volledige uitharding voldoende bevochtigd worden. Ook dient het verse voegwerk voldoende beschermd worden tegen weersinvloeden als bevriezing en uitdroging.</p> <p>De herstelwerkzaamheden bij voorkeur uitvoeren volgens de uitvoeringsrichtlijnen URL 4003 en 4006 van de stichting ERM.</p> | |

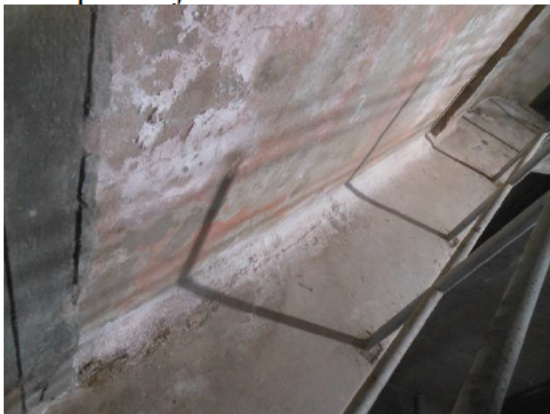
| Rubriek | Kwalificatie* | | | Toelichting | Objectnummer 5231<br>Watertoren |
|---|---|--|---|---|---|
| <ul style="list-style-type: none"> <li>- bepleisterde metselwerk aan binnenzijde buitenmuren, algemeen</li> <li>- plaatselijk</li> </ul> | G | | M | <p>Aan de zuid- en westzijde is veel uitbloei van mineralen op het muurwerk zichtbaar. Plaatselijk schollen de metselstenen wat af. Periodiek de uitbloei wegborstelen en opzuigen is belangrijk. Herstel van het voegwerk aan de buitenzijde voorkomt het diep inwateren van het muurwerk. In ieder geval geen impregneermiddelen gebruiken om eventueel het vocht en de uitbloei te keren.</p> | |

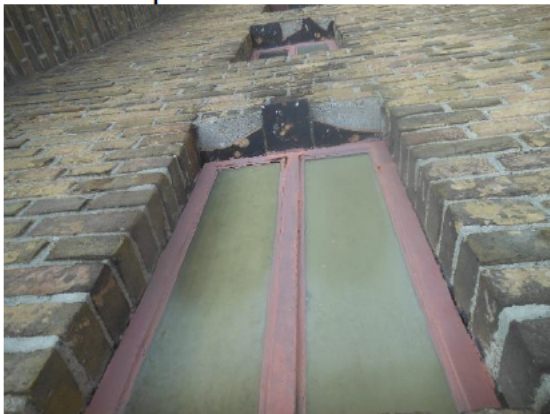
| Rubriek | Kwalificatie* | | | Toelichting | Objectnummer 5231<br>Watertoren |
|---|---|--|---|---|---|
| <ul style="list-style-type: none"> <li>- dubbelhadgebakken tegels als lekdorpels</li> </ul> | | | M | <p>Veel tegels zijn in het verleden al beschadigd en gebroken. Bij het uit te voeren gevelonderhoud de losliggende delen herstellen en de kapotte tegels vervangen voor soortgelijke tegels.</p> | |

| | <b><u>rubriek</u></b> | <b><u>technische staat</u></b> | <b><u>termijn</u></b> |
|---|---|---|---|
| - herstel lekdorpeltegels en voegwerk | 1.2 | matig | < 1 jaar * |

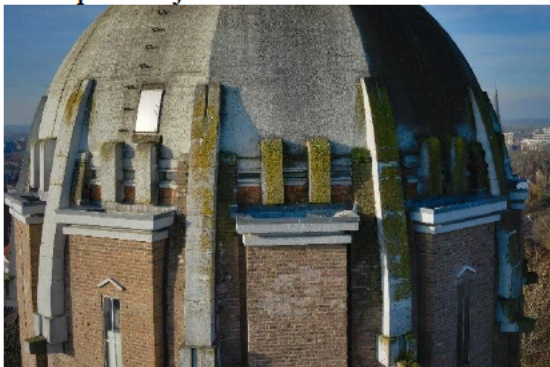
| Rubriek | Kwalificatie* | | | | Toelichting | Objectnummer 5231<br>Watertoren |
|---|---|---|--|---|---|---|
| | | | | | Plaatselijk is scheurvorming zichtbaar. Waarschijnlijk door carbonatie en een plaatselijk onvoldoende dekking komt oproestend wapeningsijzer van de beugels om de wapening voor. Om vervolgschades te voorkomen dient dit nader onderzocht en daarna hersteld te worden. Hiervoor is het belangrijk om een bedrijf te kiezen die is aan gesloten bij de Vakgroep gecertificeerde betonrepartiebedrijven (VBR) | |

| | <b><u>rubriek</u></b> | <b><u>technische staat</u></b> | <b><u>termijn</u></b> |
|---|---|---|---|
| - divers scheurherstel betonnen steunberen en koepeldak | 1.2 / 2.2 | redelijk / matig | < 1 jaar * |

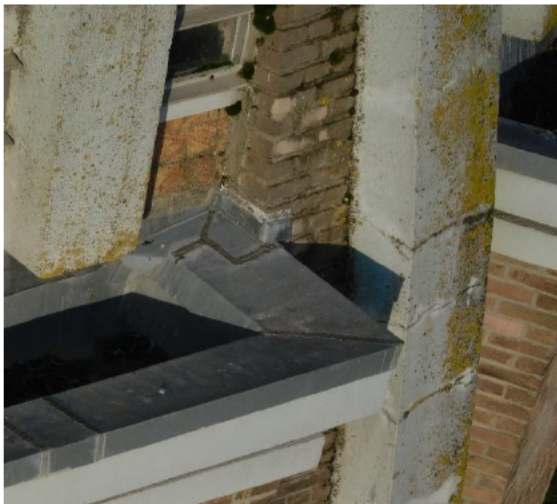
| Rubriek | Kwalificatie* | | | | Toelichting | Objectnummer 5231<br>Watertoren |
|---|---|---|--|---|---|---|
| | | | | | Detail van de scheurvorming. | |

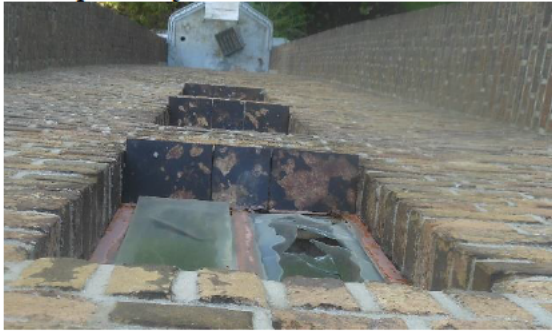
| Rubriek | Kwalificatie* | | | Toelichting | Objectnummer 5231<br>Watertoren |
|---|---|---|--|---|---|
| - plaatselijk<br> | R | | | Door wegvallen van stopverfzomen en onvoldoende schilderwerk is roestvorming ontstaan. Dit kan door schilder zorgvuldig worden hersteld. Doorgeroeste delen door een smid laten herstellen. | |

| | <b><u>rubriek</u></b> | <b><u>technische staat</u></b> | <b><u>termijn</u></b> |
|---|---|---|---|
| - herstel van de roestende ijzeren ramen en vervangen kapotte ruiten | 1.4 | redelijk / matig | < 1 jaar * |

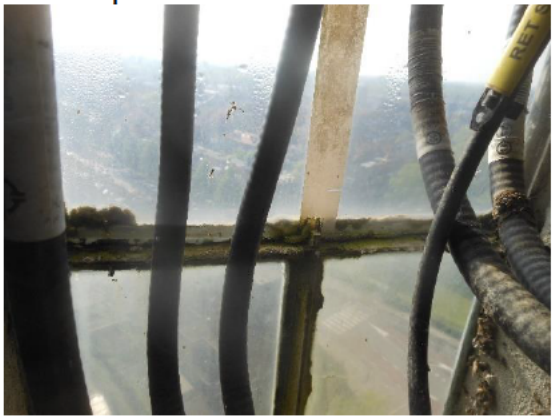
| Rubriek | Kwalificatie* | | | Toelichting | Objectnummer 5231<br>Watertoren |
|---|---|---|--|---|---|
| <u>1.7 Glas/schilderwerk</u><br><u>1.7.1 Beglazing/glas in lood</u><br>- vensterglas algemeen<br>- stopverfzomen<br> | G | R | | Door ouderdom zijn de stopverfzomen versteend en vertonen hierdoor barsten. Plaatselijk zijn de stopverfzomen losgetrokken van het glas. Met de aankomende schilderbeurt dient er rekening mee worden gehouden dat een deel van de stopverfzomen vernieuwd moet worden. Daarbij dient opgemerkt te worden dat er niet direct over verse stopverfzomen heen mag worden geschilderd. Deze dient eerst voldoende uit te harden volgens voorschriften van de fabrikant. Ook dient de verflaag het glas ca 3 mm te overlappen. | |

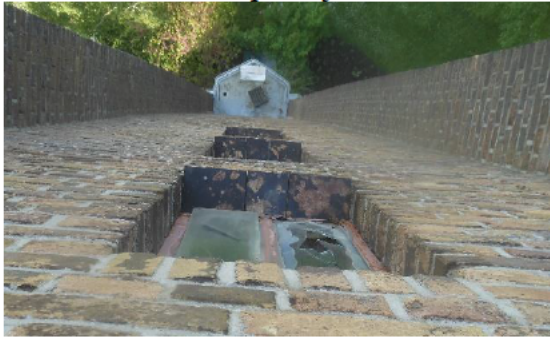
| Rubriek | Kwalificatie* | | | Toelichting | Objectnummer 5231<br>Watertoren |
|---|---|--|---|---|---|
| - schilderwerk op het ijzerwerk | | | | S | Veel roestvorming door ontbreken van beschermende verflagen. Een volledig nieuw systeem aanbrengen na zorgvuldig ontroesten van de kozijnen. |

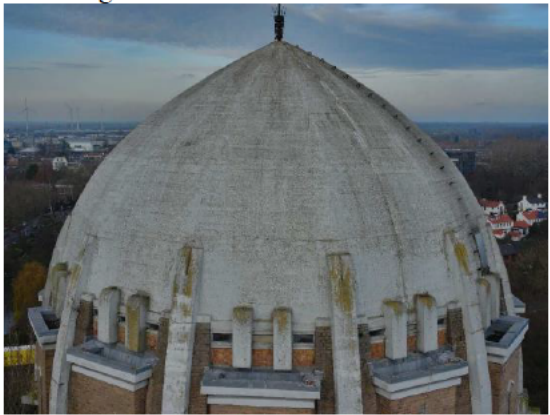
| Rubriek | Kwalificatie* | | | Toelichting | Objectnummer 5231<br>Watertoren |
|---|---|--|---|---|---|
| | | | | | Dit betreft een visuele beoordeling op afstand. Aan de binnenzijde is wat schimmelvorming zichtbaar wat kan duiden op doorslag van vocht. (foto onder) Er is verder geen betonschade zichtbaar. Bij de geplande onderhoudsbeurt is het wenselijk de toplaag goed te controleren op gebreken en deels of volledig te verwijderen. Betoncontrole en herstel laten uitvoeren door een erkend betonherstelbedrijf met ervaring in behoud van historisch beton. |

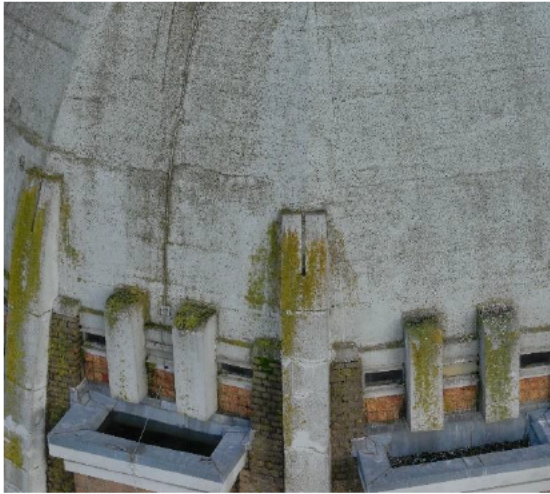
| Rubriek | Kwalificatie* | | | Toelichting | Objectnummer 5231<br>Watertoren |
|---|---|--|---|---|---|
| | | | | | Detail van het oppervlak met wat zichtbare schade aan de afwerklaag. |

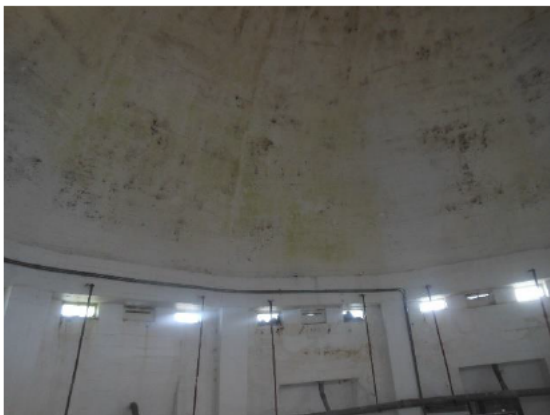
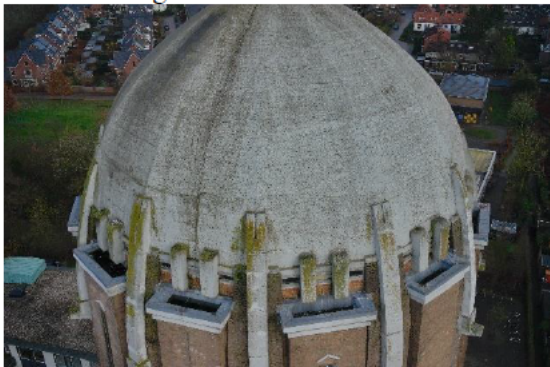
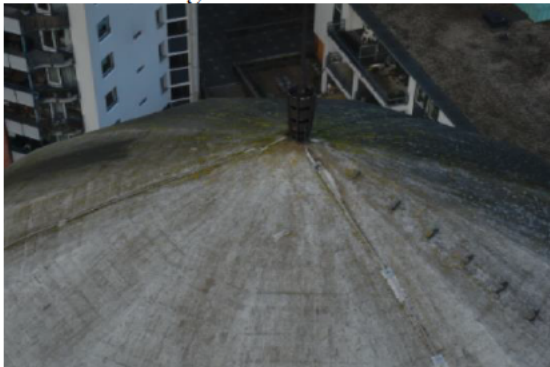
| Rubriek | Kwalificatie* | | | Toelichting | Objectnummer 5231<br>Watertoren |
|---|---|--|--|---|---|
| <p><u>2.2 Dakbedekking</u></p> <p>2.2.5 Bitumen<br/>- bitumineuze dakbedekking entree</p> <p>2.2.6 Beton<br/>- coating van het betondek</p> <p><u>2.4 Goten en hemelwaterafvoeren</u></p> <p>2.4.1 Goten<br/>- zinken bakgoten onder de kopel</p> <p>2.4.2 Hemelwaterafvoeren<br/>- hemelwaterafvoeren in pvc</p> <p><u>2.8 Diversen</u><br/>- Bekroning</p> | | | | <p>Schimmelvorming aan de binnenzijde als gevolg van vochtdoorslag.</p> <p>R<br/>De bedekking vertoont wat plooien, maar is voldoende functioneel. Periodiek rekening houden met enig herstel.</p> <p>R<br/>Omdat in het verleden het betonwerk van het dak en de steunberen van een coating is voorzien is noodzakelijk deze goed te onderhouden om vervolgschade te voorkomen. Aan de binnenzijde is sprake van enige doorslag en daarom is het nodig de bestaande coating te verwijderen. Dit betreft een waarneming met gebruik maken van eerder gemaakte dronefoto's</p> <p>G<br/>beoordeeld vanaf de dronefoto's</p> <p>G</p> <p>R<br/>vertoond enige roestvorming. Gelijk met het behandelen van het beton ook de bekroning zorgvuldig behandelen.</p> | |

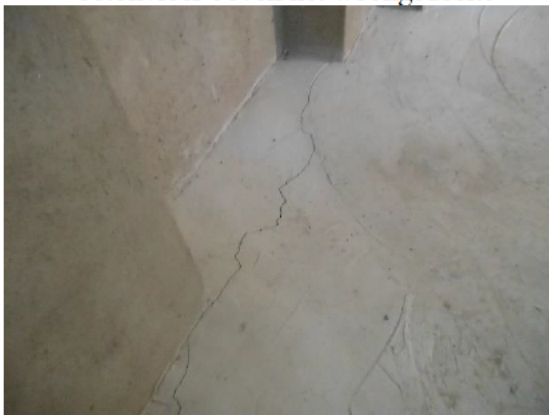
| Rubriek | Kwalificatie* | | | Toelichting | Objectnummer 5231<br>Watertoren |
|---|---|---|--|---|---|
| - betonvloer boven het woongedeelte | | R | | In de afwerklaag zijn tegen de buitenwand krimp-scheuren zichtbaar. Deze kunnen ontstaan door onjuist verwerken van beton of zetting . nader onderzoek en herstel van deze scheuren door een erkent betonherstelbedrijf in nodig. | |

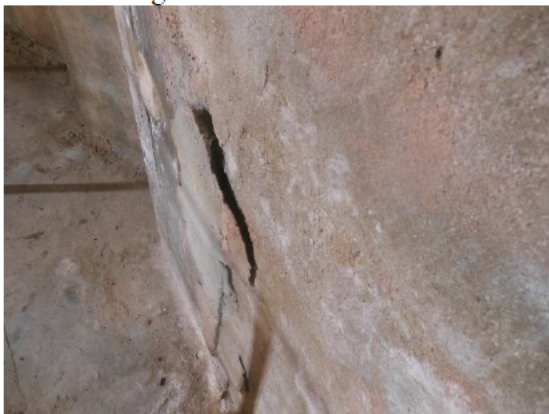
| Rubriek | Kwalificatie* | | | Toelichting | Objectnummer 5231<br>Watertoren |
|---|---|---|--|---|---|
| - betonbalken en kolommen boven de woningen | | R | | Algemeen redelijk en plaatselijk matig. Waarschijnlijk door carbonatie en een plaatselijk onvoldoende dekking komt oproestend wapeningsijzer voor. Hierdoor zijn plaatselijk schollen beton los komen te staan. De wapening van deze delen heeft hierdoor de functie verloren. Om vervolgschades te voorkomen dient dit nader onderzocht en daarna hersteld te worden. Hiervoor is het belangrijk om een bedrijf te kiezen die is aan gesloten bij de Vakgroep gecertificeerde betonrepartiebedrijven (VBR) | |

| | <b><u>rubriek</u></b> | <b><u>technische staat</u></b> | <b><u>termijn</u></b> |
|---|---|---|---|
| - uitgebreid herstel betonwerk interieur | 3.2 | redelijk / matig | < 2 jaar |

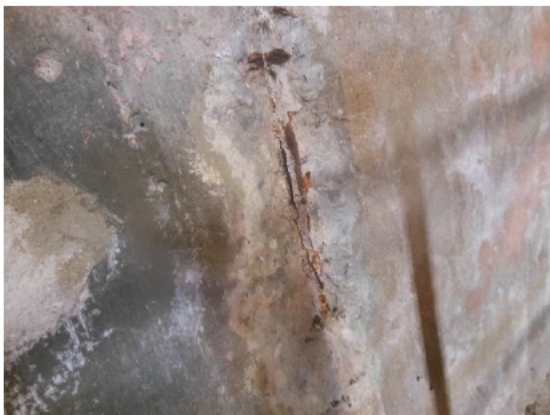
| Rubriek | Kwalificatie* | | | Toelichting | Objectnummer 5231<br>Watertoren |
|---|---|---|--|---|---|
| | | | | Idem. | |

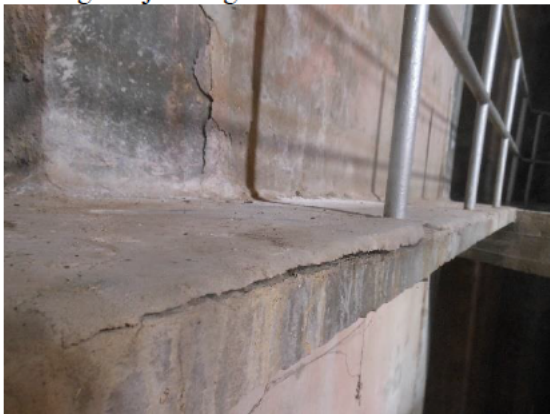
| Rubriek | Kwalificatie* | | | Toelichting | Objectnummer 5231<br>Watertoren |
|---|---|---|--|---|---|
| - galerijen langs de buitenwanden | | R | | Idem als hierboven al omschreven. | |
