## Bomen Effect Analyse Molenakkers-Berglaren Gemert

**Bomen Effect Analyse** Molenakkers-Berglaren Gemert

201642

10 april 2026

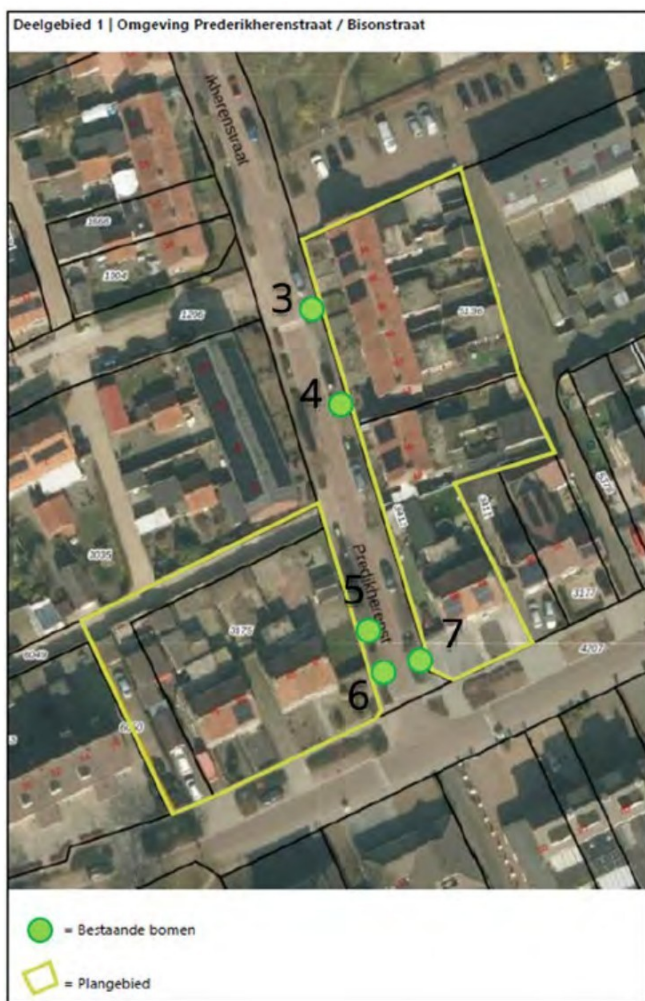
Afbeelding 1: Vijf bomen aan de Predikherenstraat

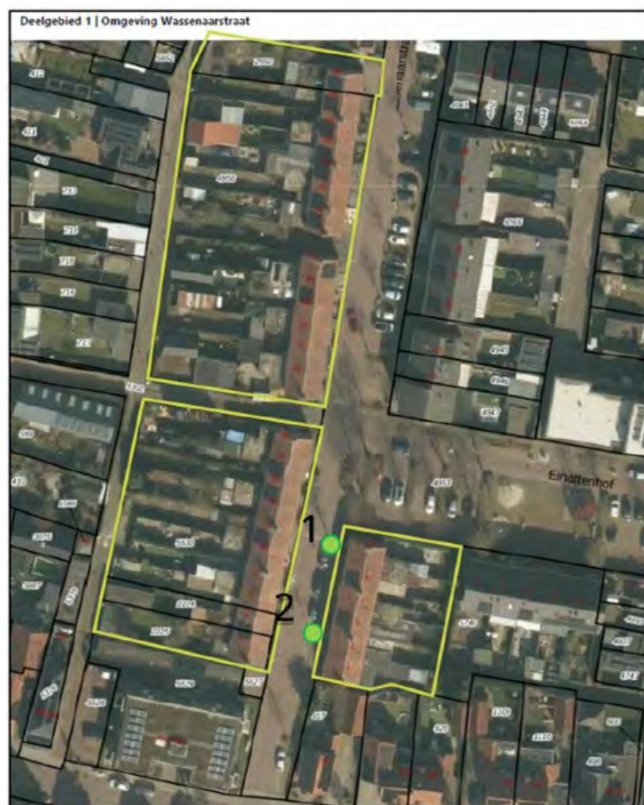
Afbeelding 2: Twee bomen aan de Wassenaarstraat
