## Bomen Effect Analyse Molenakkers-Berglaren Gemert

**Bomen Effect Analyse** Molenakkers-Berglaren Gemert

201642

10 april 2026

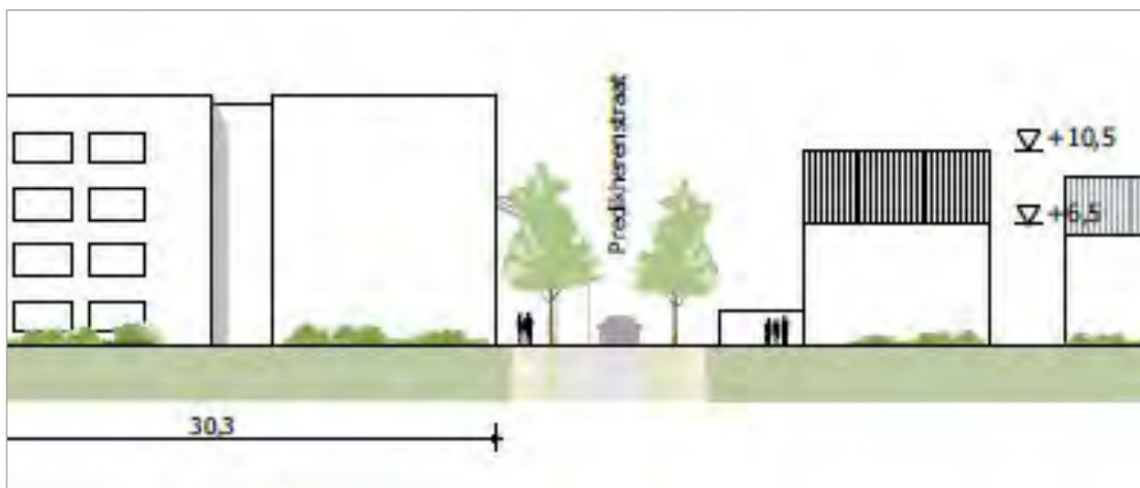
Afbeelding 5: Uitsnede: dwarsdoorsnede over de Bisonstraat met 'inkijk' in de Predikherenstraat

Bij de bomen met de nummers 5 en 6, dat is aan de westzijde van de rijbaan bij de hoek met de Bisonstraat ligt dit geheel anders. De hogere bebouwing van het appartementenblok komt dichterbij de bomen te liggen. Dat is te zien op de dwarsdoorsnede waarvan een uitsnede hieronder geplaatst is. De zuilhaagbeuk met nummer 6 is hier ook op afgebeeld. De voet van het gebouw komt op ongeveer 3,7 m afstand van de stamvoet van boom 5 en 6. Met de huidige kroondiameter (5 m, dus 2,5 m aan elke stamzijde) komt de kroon al bijna tegen de nieuwbouw aan. Verdere uitgroei (en uitzakken, zie paragraaf 2.2) is dan niet meer mogelijk. Daarbij dient rekening gehouden te worden met een bijkomende beperking vanwege een gewenste takvrije zone rondom de bebouwing.

Door deze wijziging kan gesteld worden dat sprake is van grote impact op het bovengronds ruimtegebruik van de twee zuilvormige haagbeuken met de nummers 5 en 6.

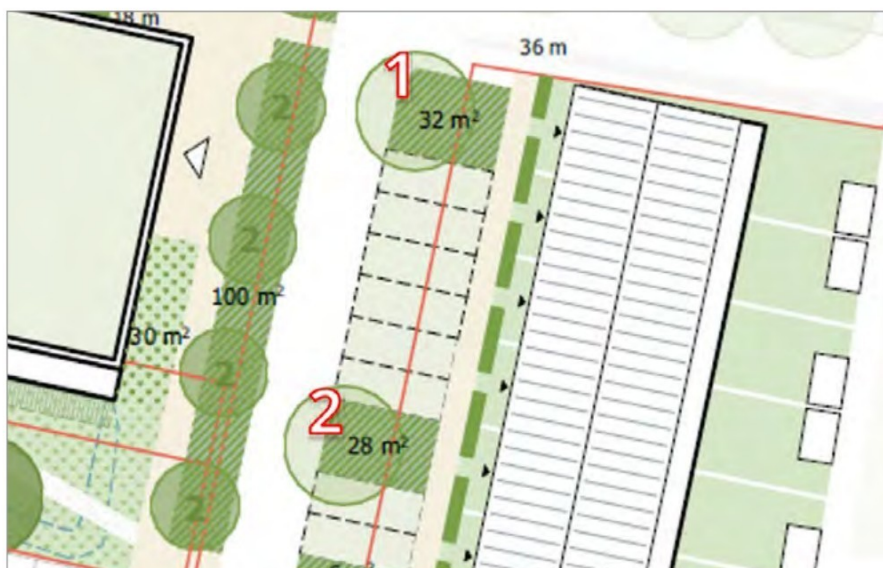
Afbeelding 8: Beide bomen krijgen meer ondergrondse groeiruimte

Bomen 1 en 2 krijgen een heestervak met een oppervlakte van resp. 32 en 28 m<sup>2</sup>. Dat is groter dan het vak waar de twee esdoorns momenteel in staan. Afbeelding 8 is weer een uitsnede uit de tekening 'specificaties groeninpassing'.

Omdat de vakken groter zijn dan de huidige plantvakken is de impact op de ondergrondse groeiruimte nihil.

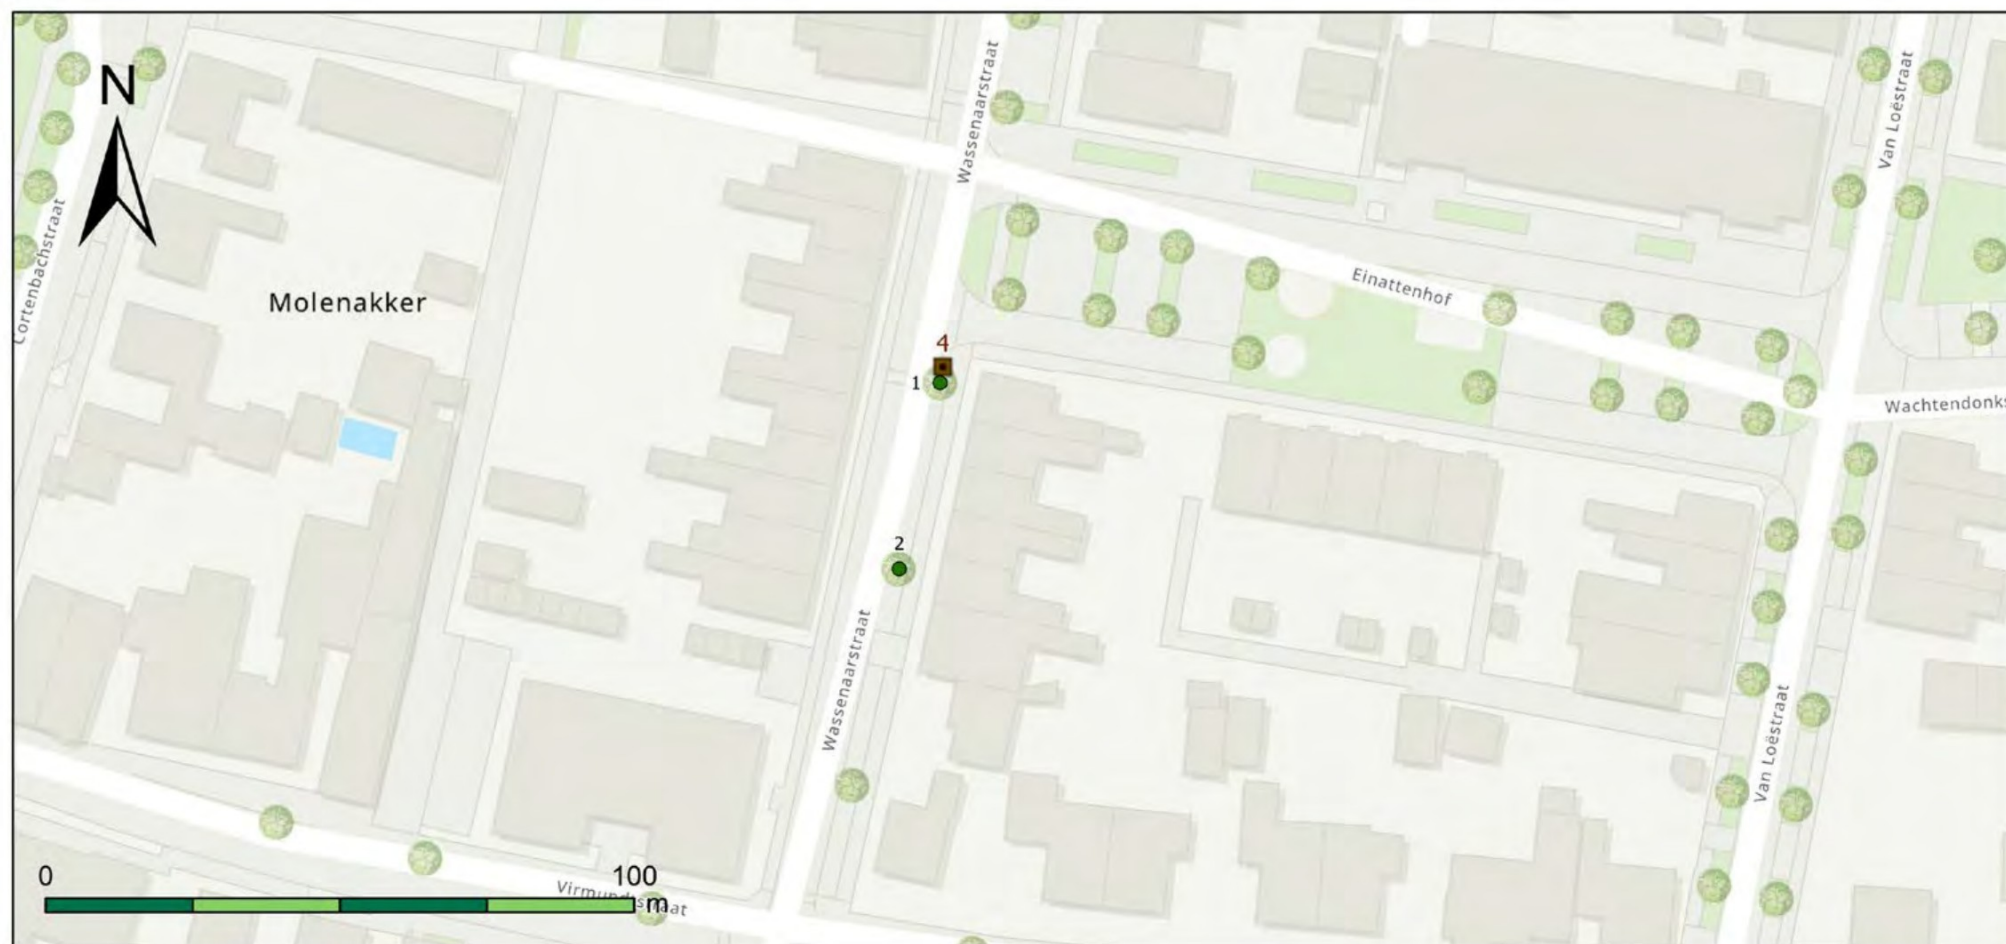
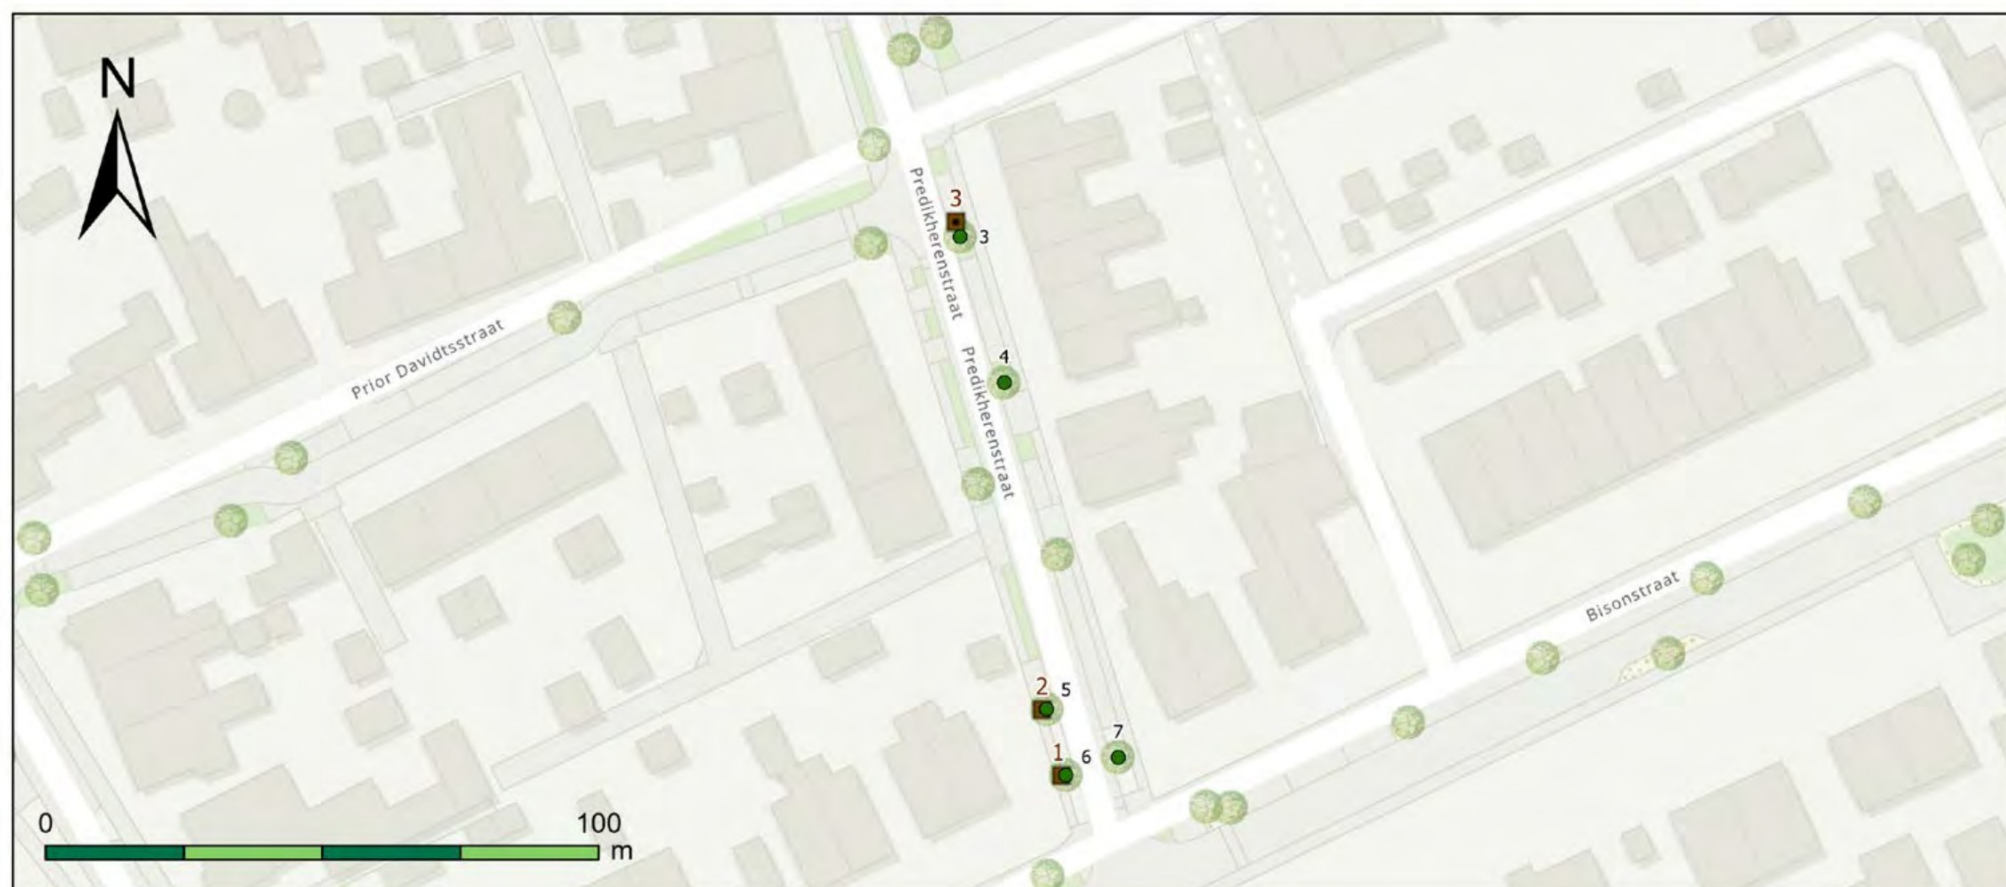
### Bijlage 3 Boomnummers en onderzoekslocaties

In de Predikherenstraat is op drie locaties ondergronds onderzoek verricht. In de Wassenaarstraat is dit op één locatie gedaan. Op de kaart van bijlage 3 is te zien wáár dit is gebeurd.

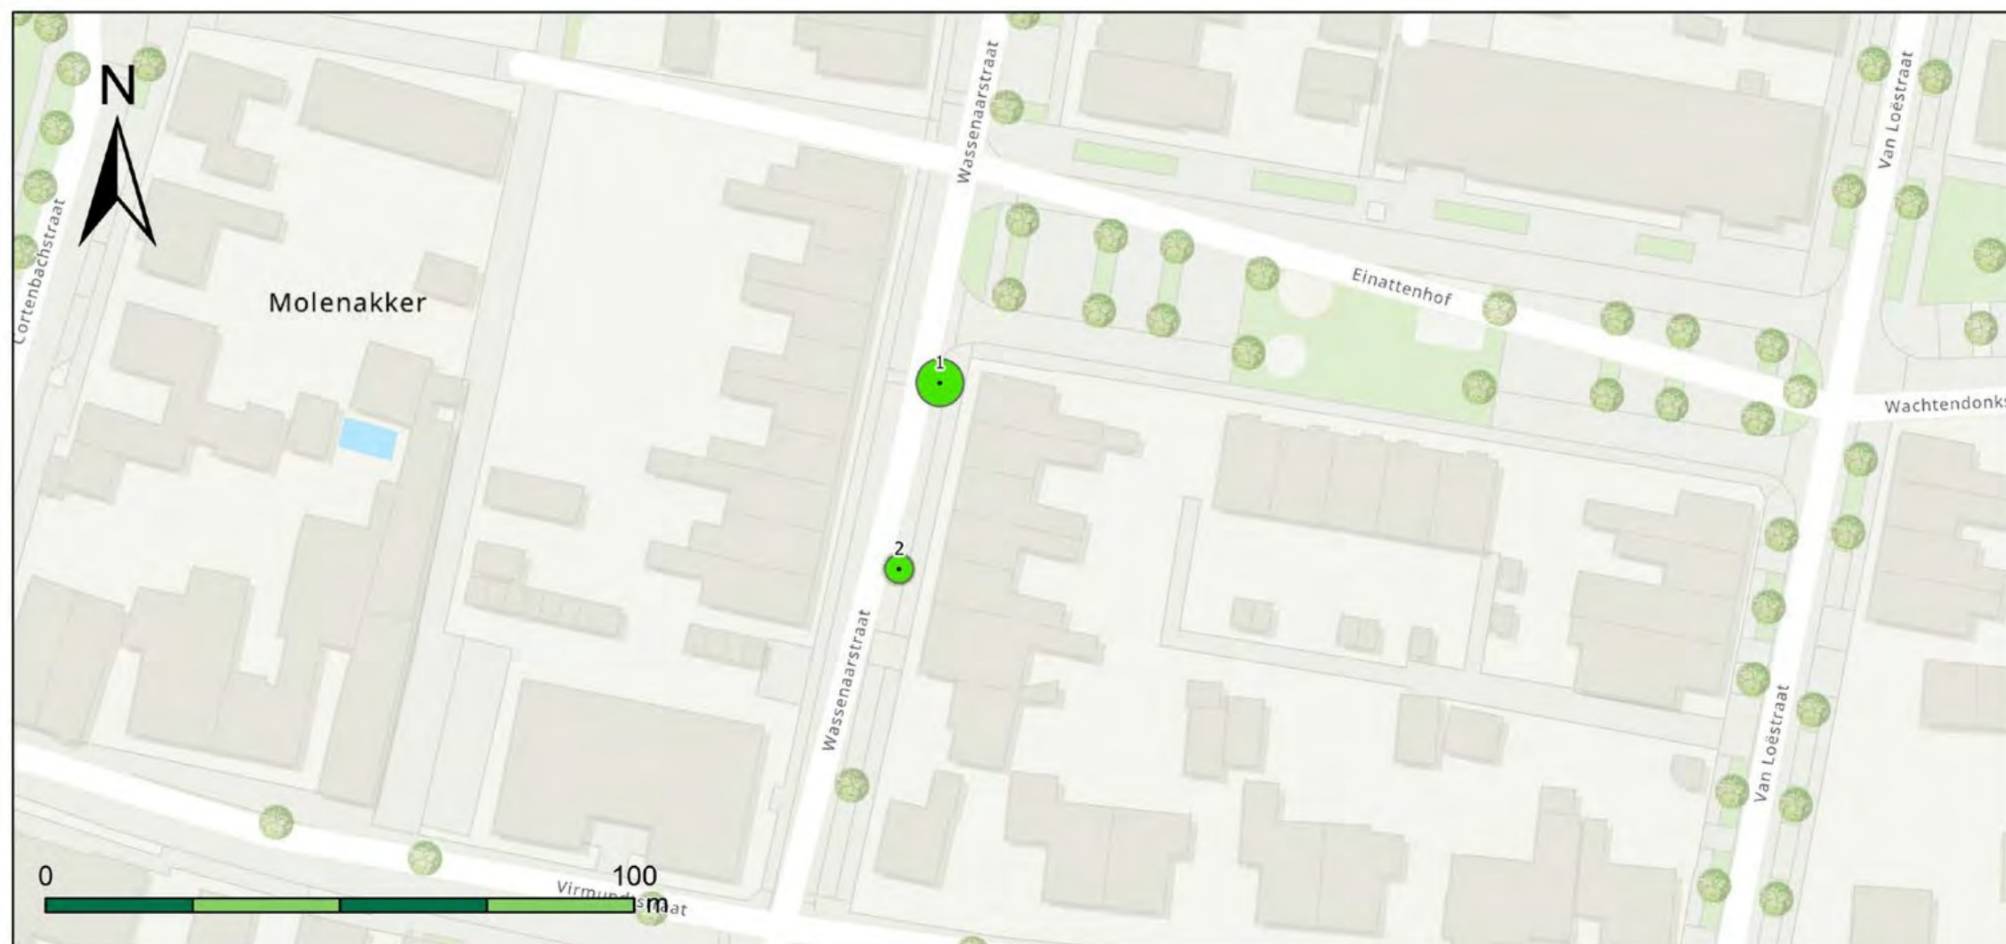
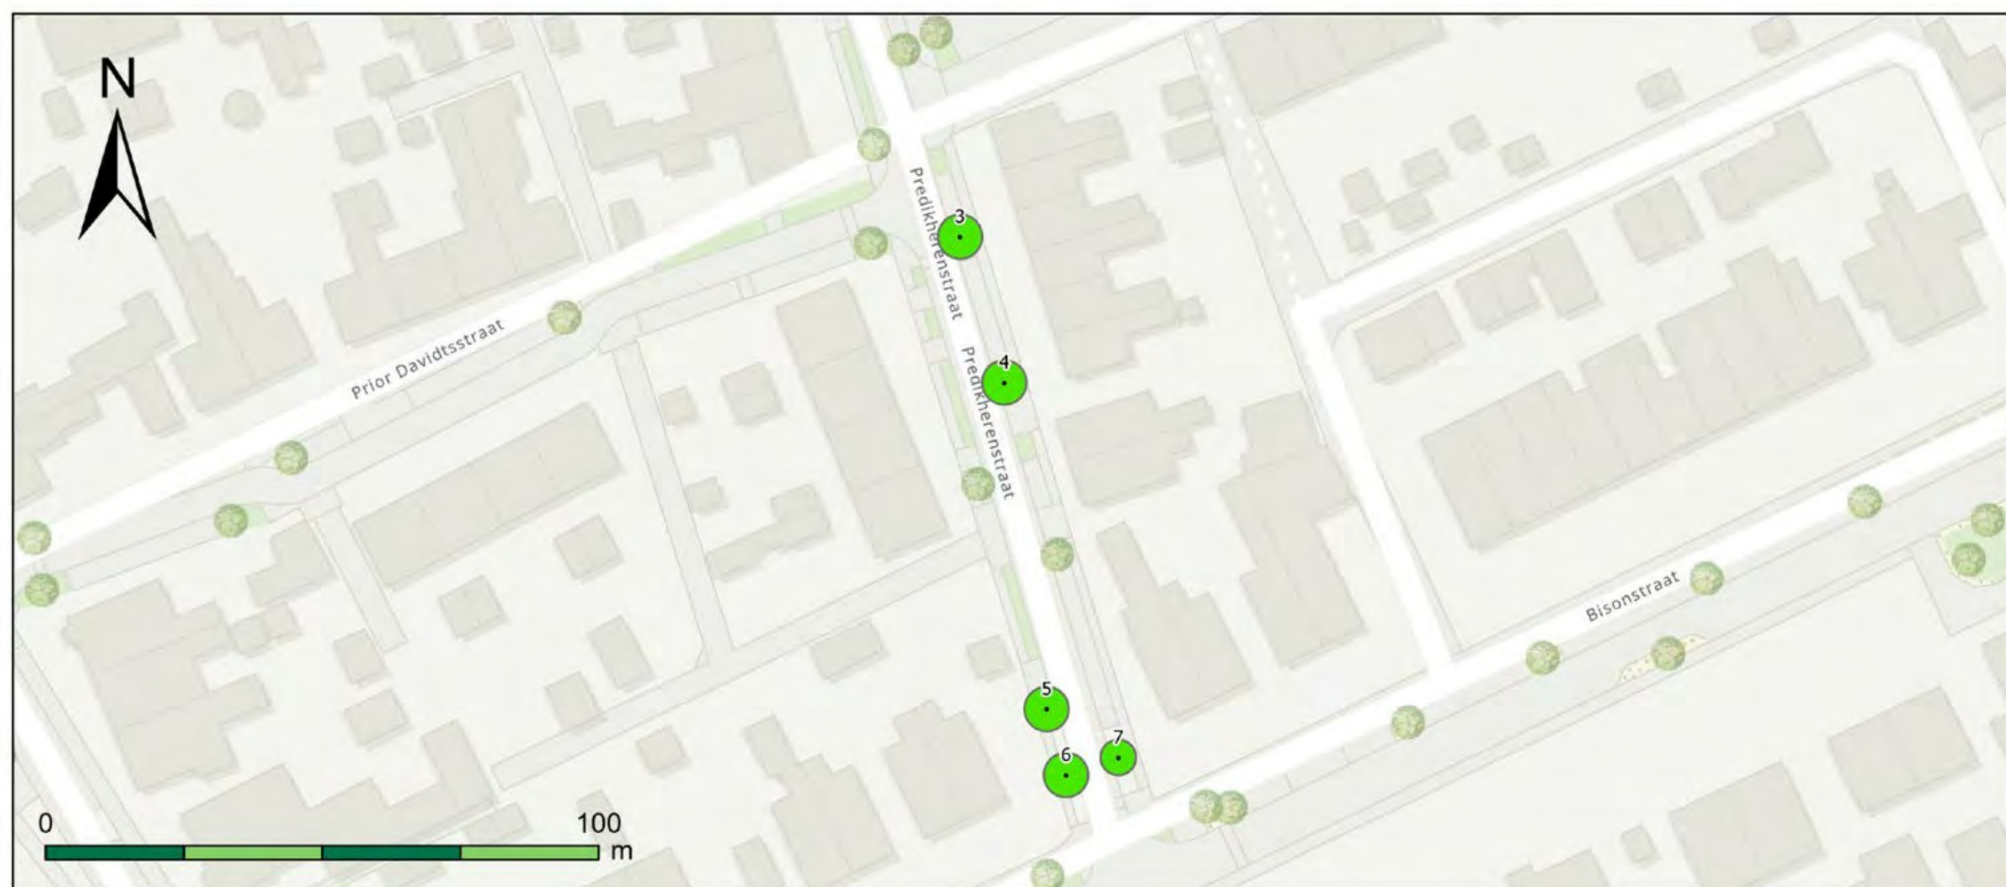
## Bijlage 4 Huidige kroonomvang

In tabel 2 is de kroondiameter aangegeven. Op de kaart van bijlage 4 is deze kroondiameter overgenomen. Momenteel is er ruimte genoeg voor een verdere uitgroei van de bomen. De ruimte voor de bomen wordt alleen beperkt door de takvrije zone die nodig is om gebruikers van de buitenruimte veilig onderdoor te kunnen laten passeren. Ook voor een verdere uitgroei is momenteel ruimte voorhanden. Zeker de zuilvormige haagbeuken zakken -ondanks hun Nederlandse naam- op latere leeftijd steeds verder uit.
