**BOUWHISTORISCHE VERKENNING MET
WAARDESTELLING
VOORMALIGE PASTORIE**

**WINTELRE
Gem. EERSEL**

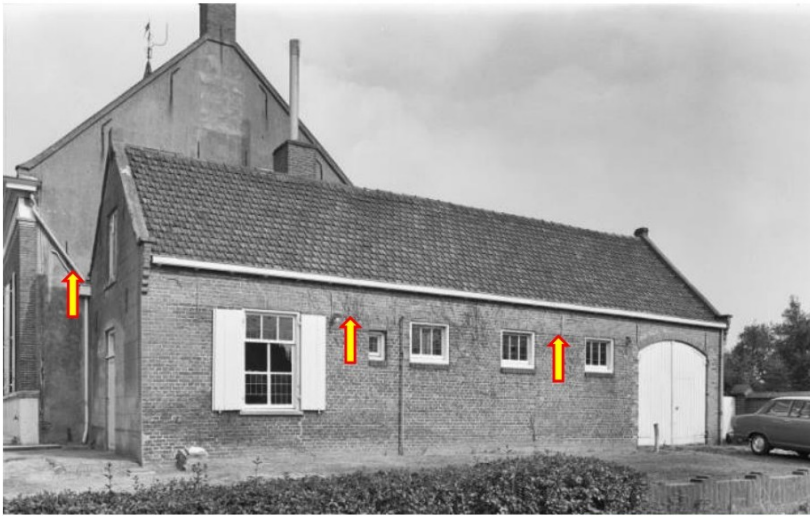
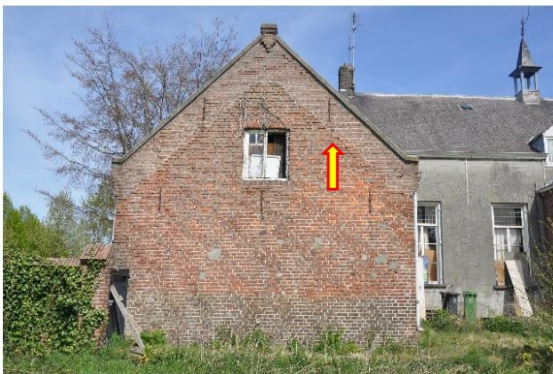
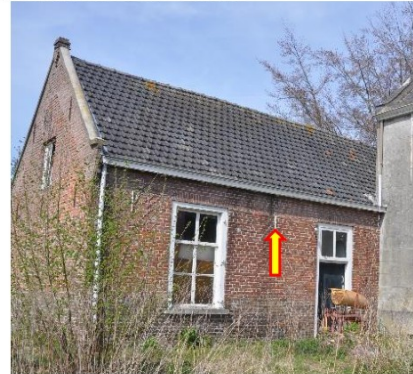
Dat is goed afleesbaar aan de westelijke topgevel. Hierop is de fundering van de pastorie niet berekend en toont dan ook veel scheuren.

Afb. 14, 15 en 16. Foto 14 langsgevel van de westelijke aanbouw, met de gemarkeerde verhoging, foto 15 eindgevel met herkenbare verhoging en foto 16 verhoging strokend met bovenzijde raam en deur gelijk de oostzijde.

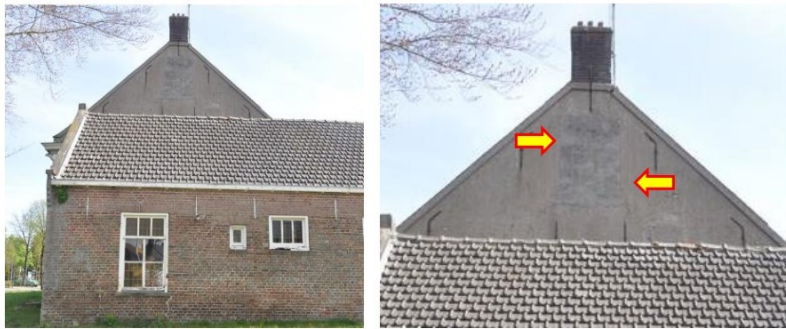
De rechter zijgevel van de pastorie wordt voor het overgrote deel gemaskeerd door de aanbouw. Deze gevel is gepleisterd. In de topgevel (boven de aanbouw uitstekend) zijn in het midden sporen zichtbaar van een venster dat op die plaats gezeten heeft.

zijgevel met in de top sporen van een venster.

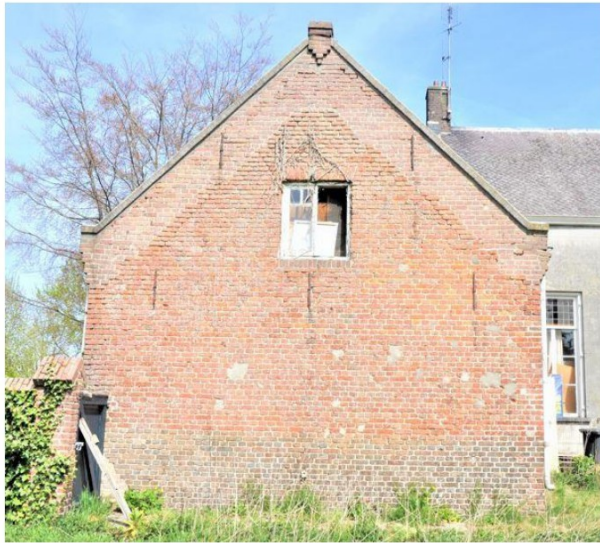
Afb. 35. Achtergevel rechter aanbouw.

De rechteraanbouw gemetseld in kruisverband met relatief zachte handvorm bakstenen boven een basement van hardere bakstenen. De verhoging van deze gevel tekent zich duidelijk herkenbaar af. Op verdiepingsniveau zijn drie gevelankers opgenomen evenals twee gordingankers. De gevel wordt langs de daklijn met een overkragende rollaag afgedekt. Deze gevel heeft aan beide zijde een oor en een tuitje op een opklimmende overkraging. De oorlogsschade is met plakjes pleisterwerk weggewerkt.

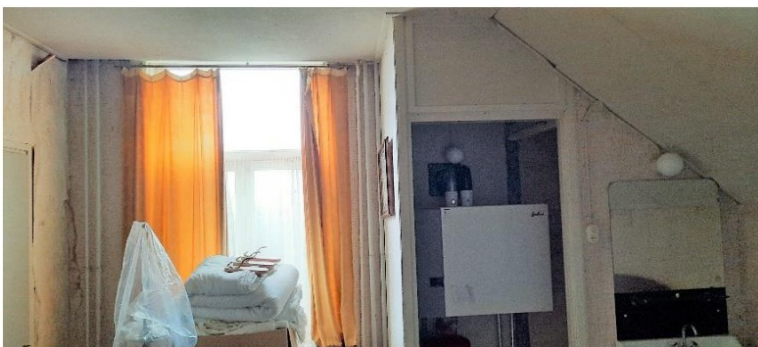
Afb. 82. Slaapkamer 4.

Slaapkamer 4 heeft de kastdeur verloren en in deze kastruimte is een verwarmingsketel geplaatst. Deze slaapkamer is kennelijk al langer als slaapkamer buiten gebruik gebleven. De wanden verliezen het behang en er is sprake van scheurvorming.

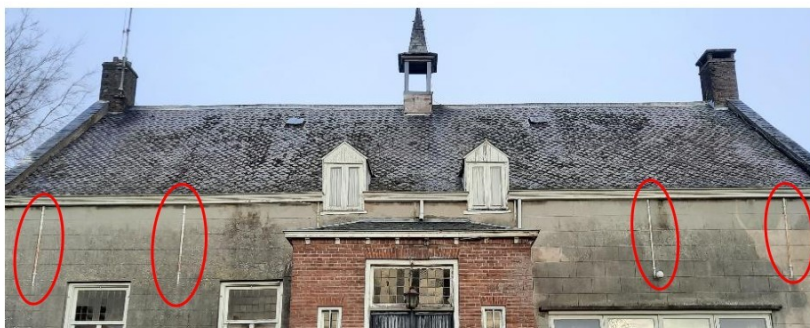
Afb. 110. Gevel ankers.

Ook de balklaag op de zolder loopt in de andere richting. Tegen de achtergevel zijn grote verticale ankers aangebracht die de moerbalken van de verdieping en muurplaat verankeren.

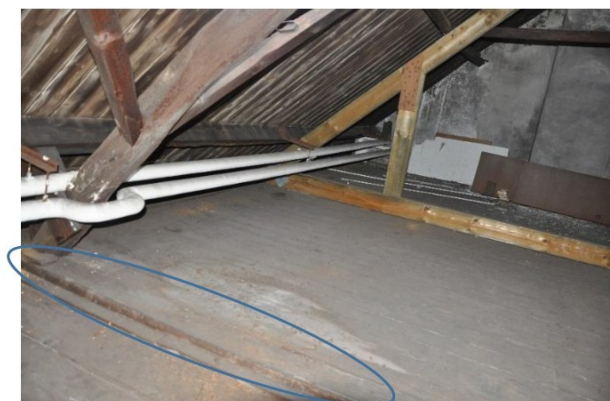
brede, lange sloffen en een vernieuwd spant.

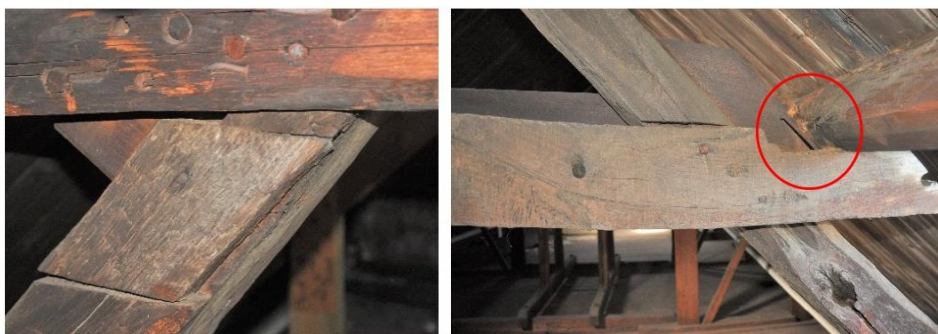
Afb. 112 en 113.

Bijzonder aan deze kap is dat er hergebruikt hout, authentiek hout en recente houten spanten zijn toegepast. Het overgrote deel van de constructie bestaat uit authentieke spanten. Bij de authentieke spanten is ook hergebruikt hout toegepast. Van de bestaande spanten is er één vervangen mogelijk als gevolg door aantasting door hout- borende wormen.
