## RAPPORT

ASBESTINVENTARISATIE

Kavelnummer 20581583

Burgemeester Verstraatenlaan 20 t/m 26  
6641 CE Beuningen (Gld.)

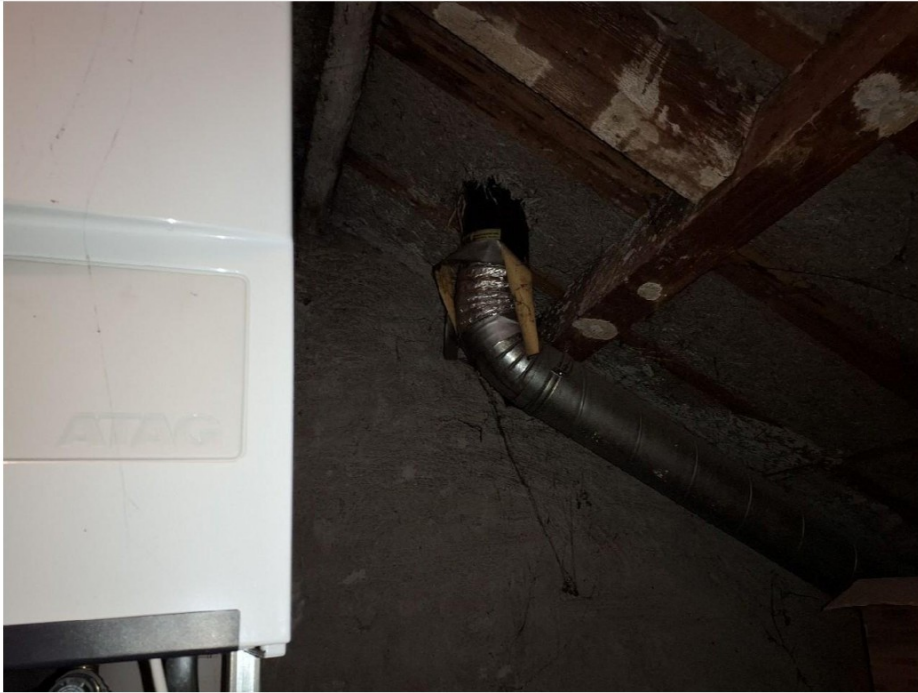
Burgemeester Verstraatenlaan 20, het ventilatiekanaal is van metaal.

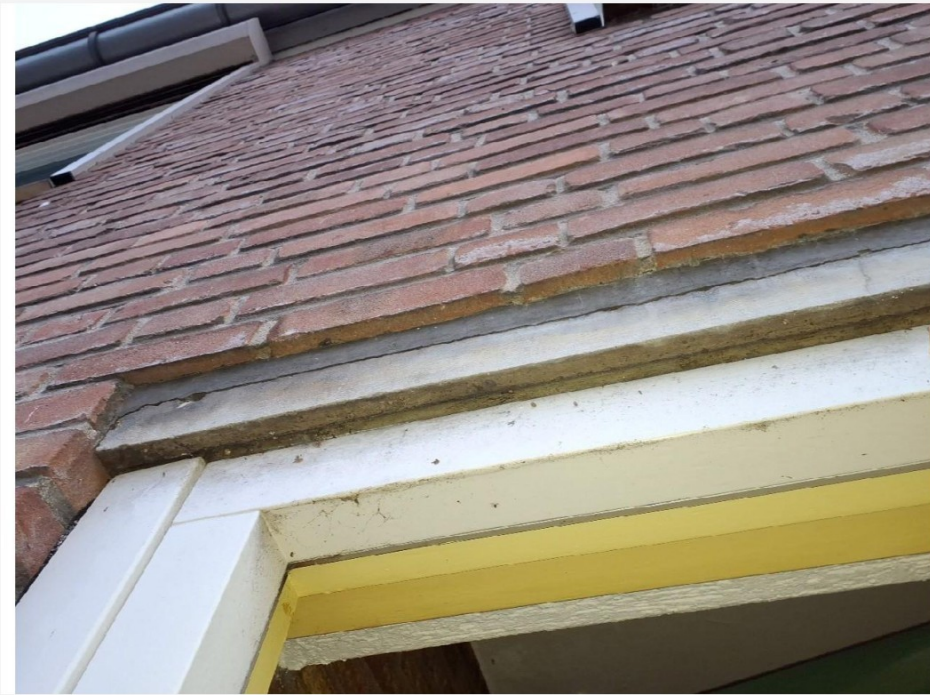
Betonlatei boven voor- en achterdeur, niet verdacht

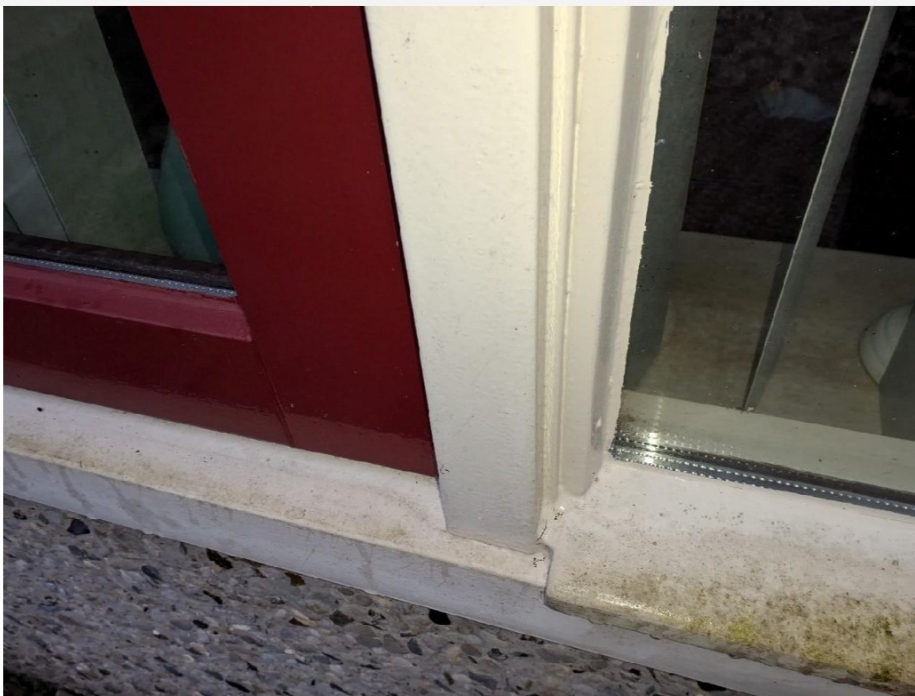
Gevelkozijnen met dubbel glas in flexibele kit, niet verdacht. Glas uit 1990.

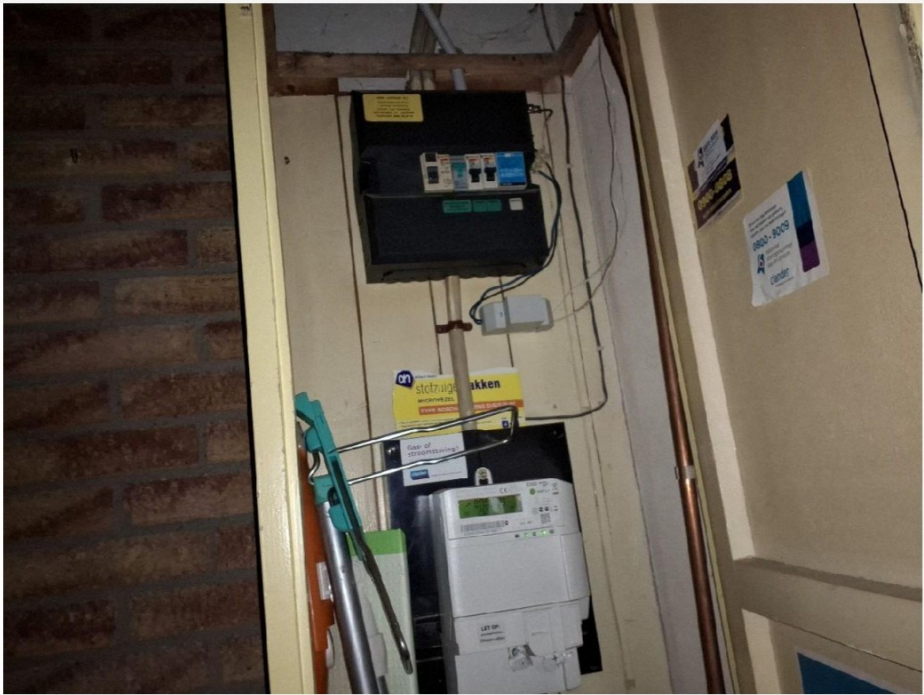
E-kast, niet verdacht

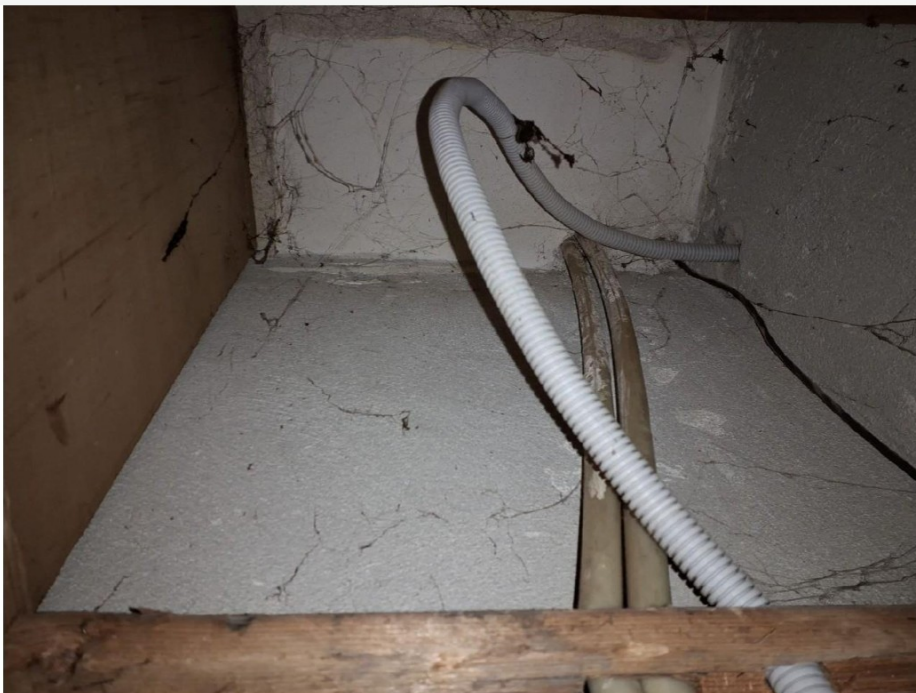
Plafond E-kast, niet verdacht

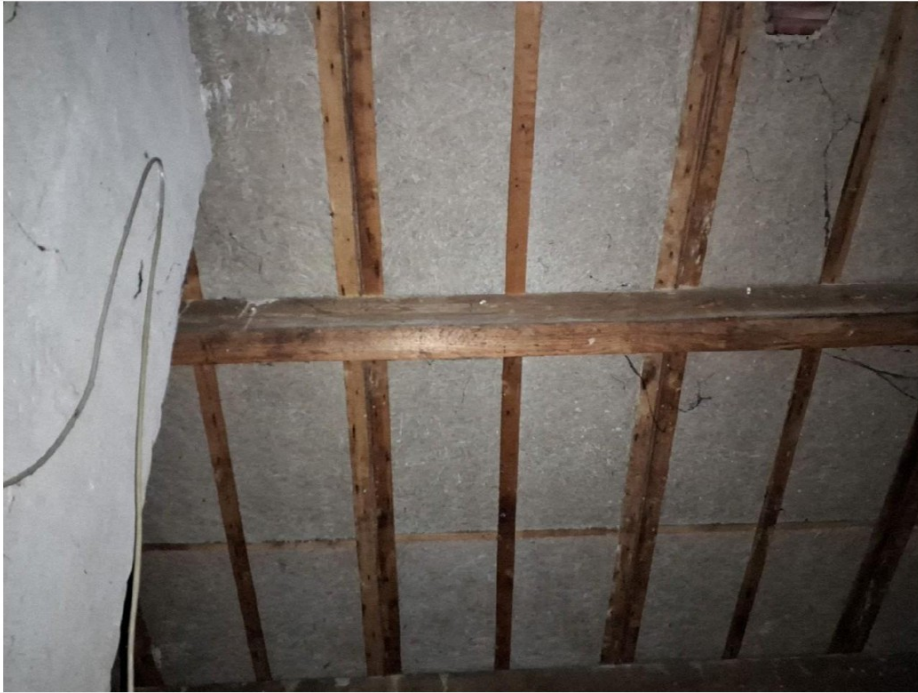
Burgemeester Verstraatenlaan 22, zolder: houtwolcement dakbeschot direct onder dakpannen, geen isolatie. Niet verdacht.

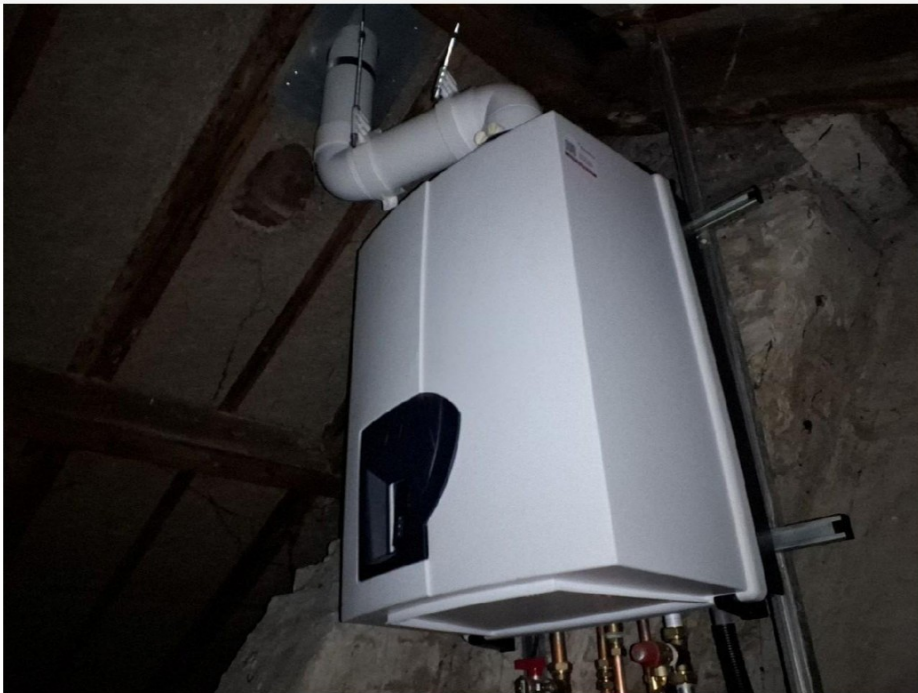
Burgemeester Verstraatenlaan 22: niet asbestverdachte c.v.-ketel.

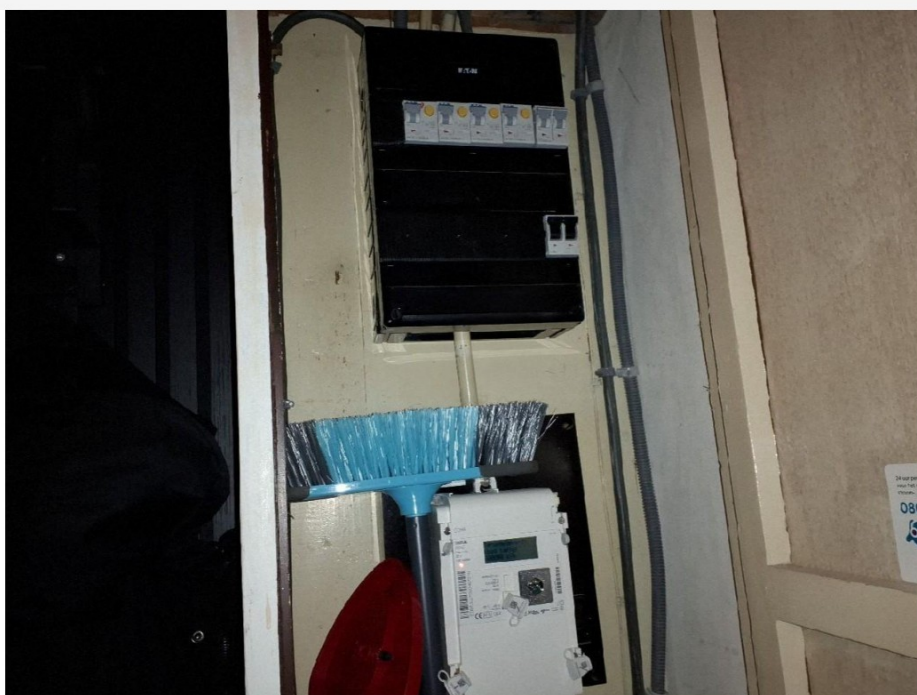
Overzichtfoto E-installatie, niet verdacht

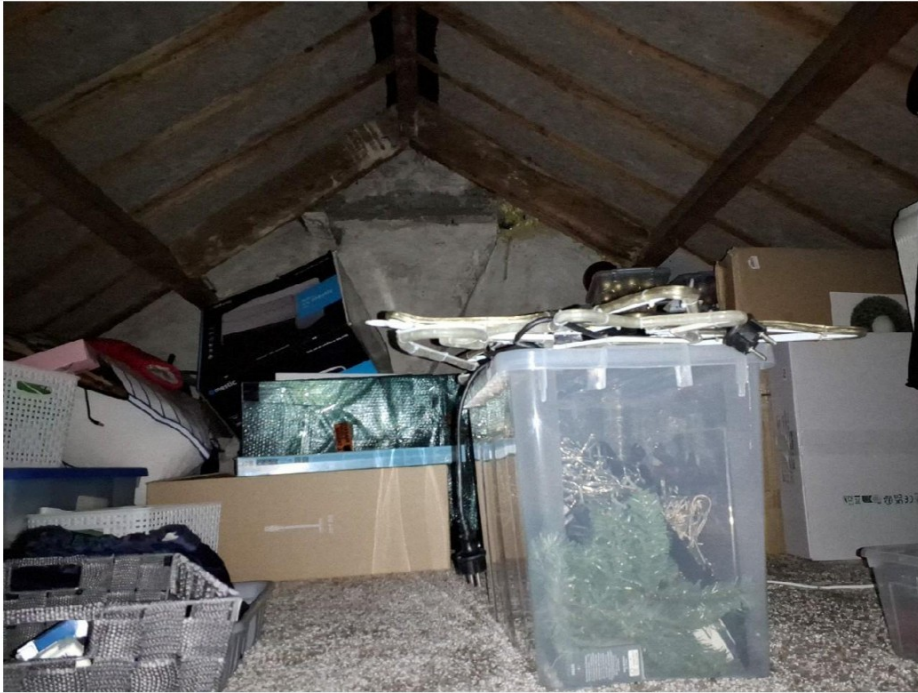
Burgemeester Verstraatenlaan 24, zolder, geen asbestverdachte elementen.

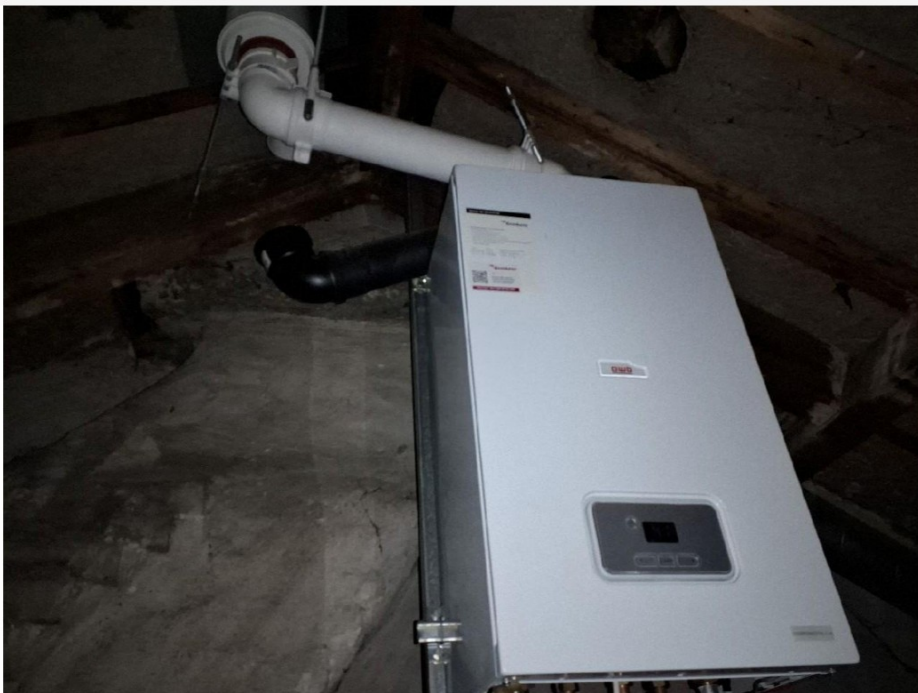
Overzichtfoto cv-installatie, niet verdacht

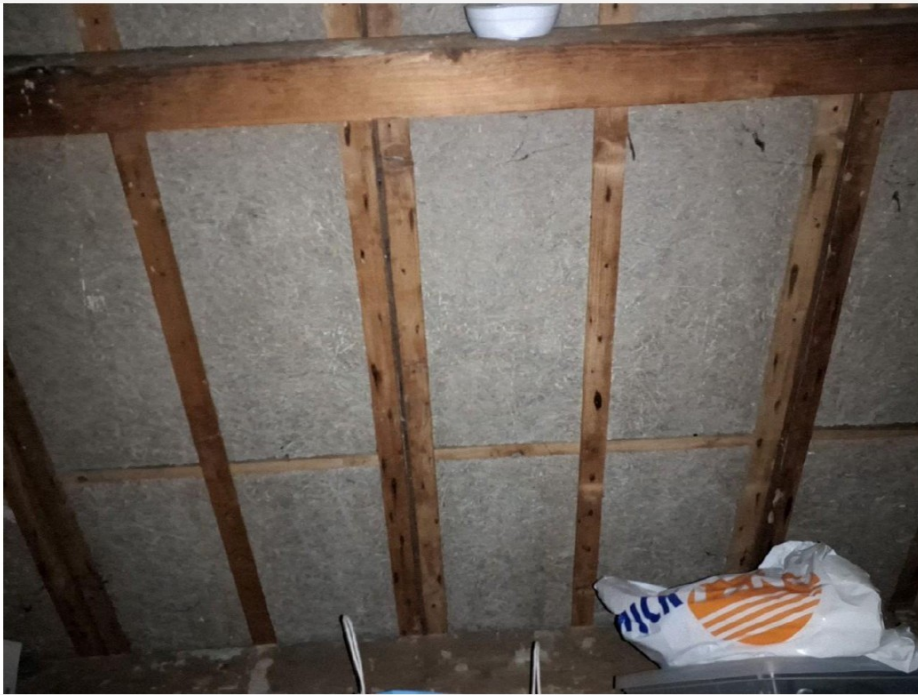
Burgemeester Verstraatenlaan 24, niet asbestverdacht dakbeschot.

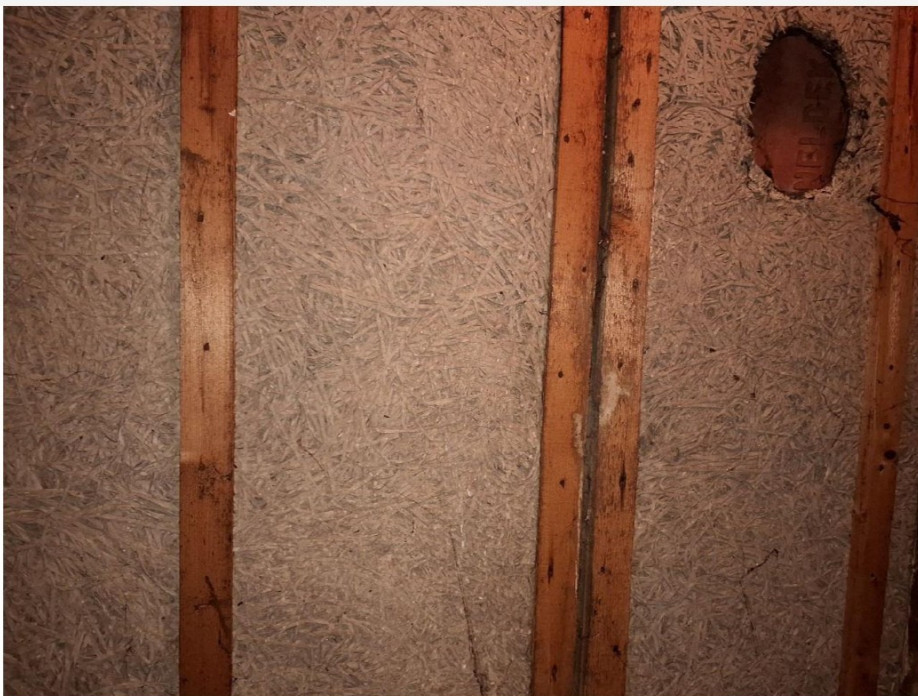
Burgemeester Verstraatenlaan 20, het dakbeschot bestaat uit hwc platen.  
Er zijn geen asbestverdachte beugels aangetroffen.

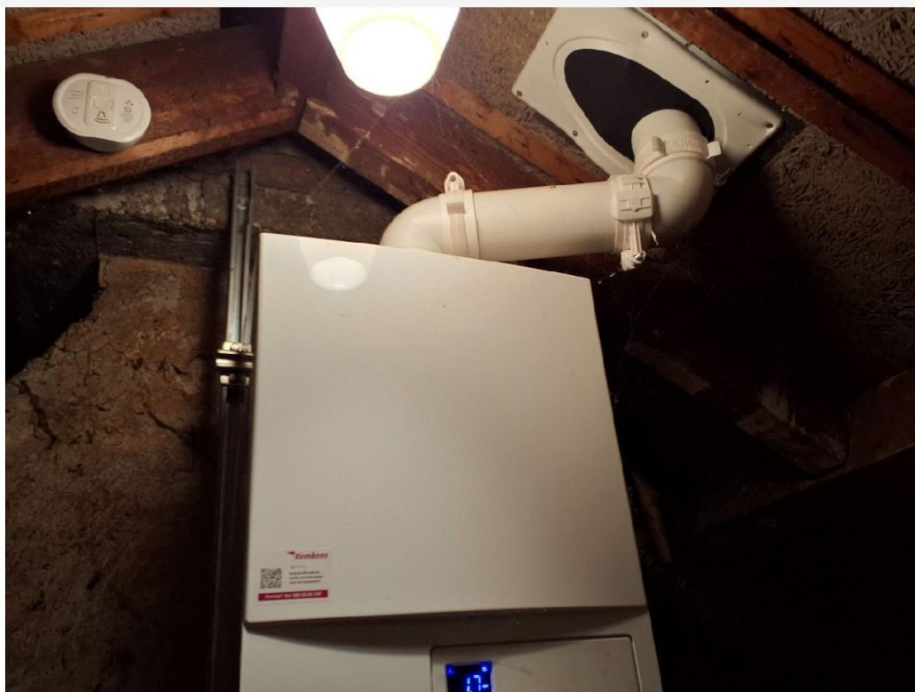
Burgemeester Verstraatenlaan 20, rondom de cv-ketel geen asbestverdachte materialen aangetroffen.

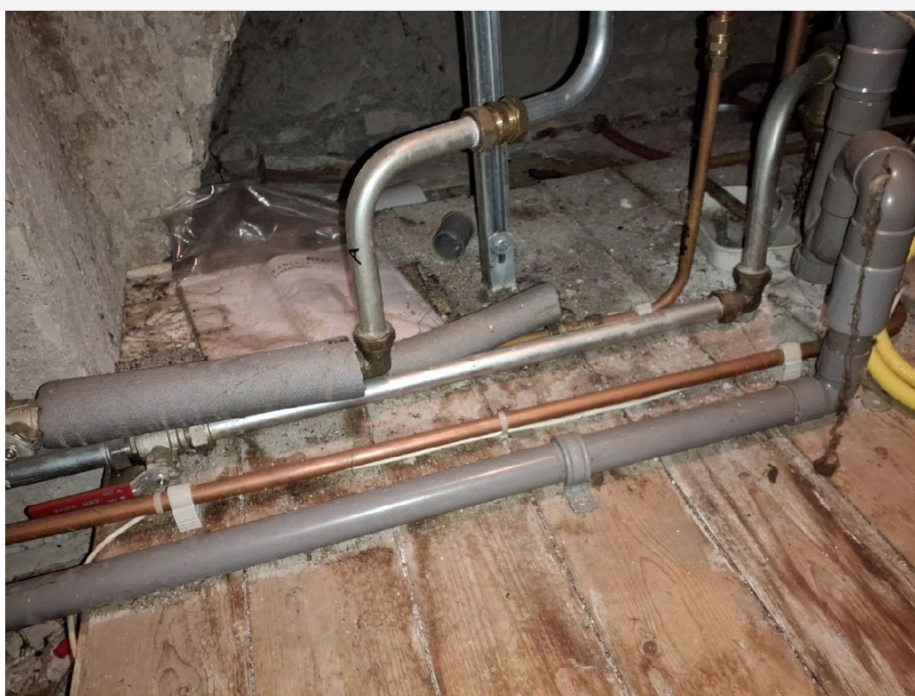
Burgemeester Verstraatenlaan 20; zolder, geen asbestverdachte vloerafwerkingen aangetroffen.

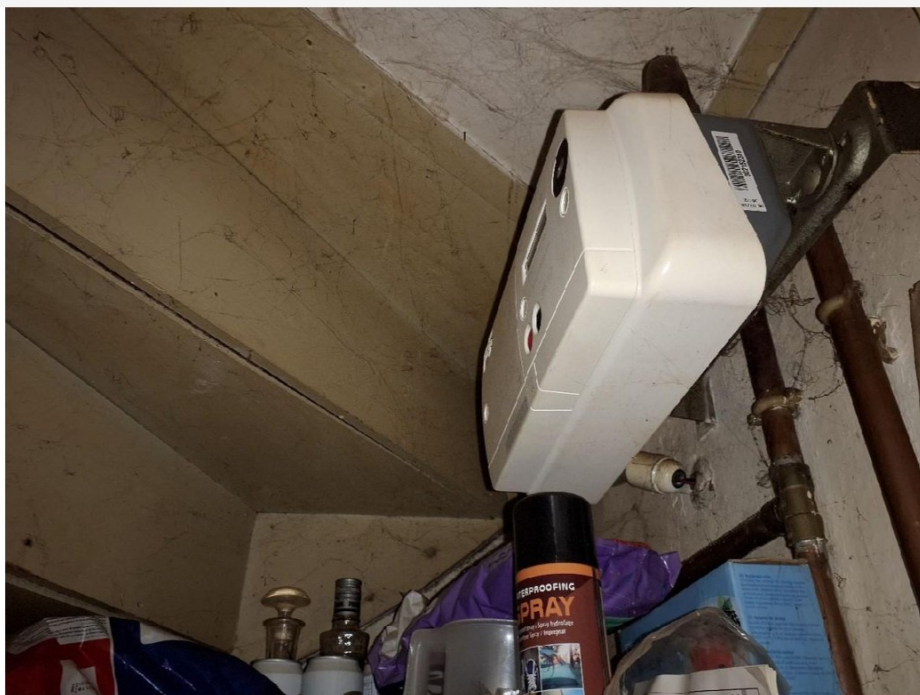
Burgemeester Verstraatenlaan 20, geen asbestverdachte materialen aangetroffen rondom de e-meter.

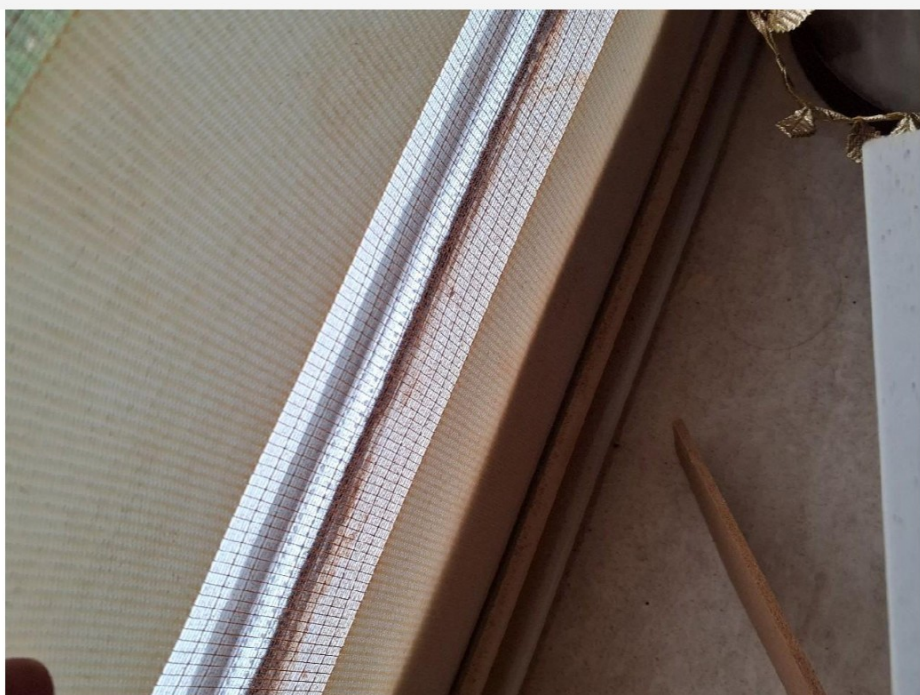
Burgemeester Verstraatenlaan. Beglazingskit is flexibel en vensterbanken bestaan uit hout en tegels.

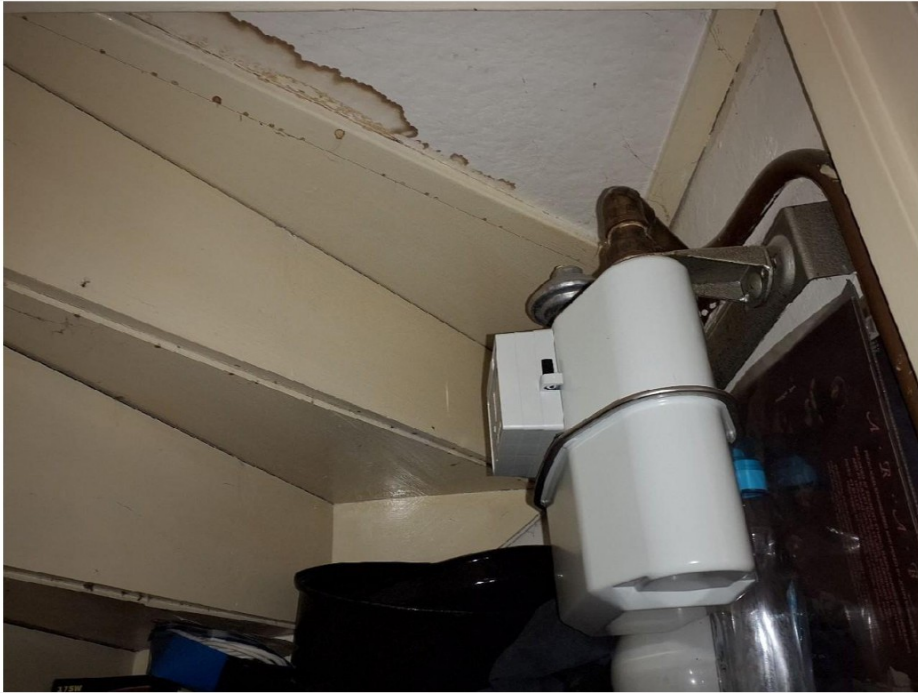
Nr. 26, rondom de e-meter, geen asbestverdachte materialen aangetroffen.

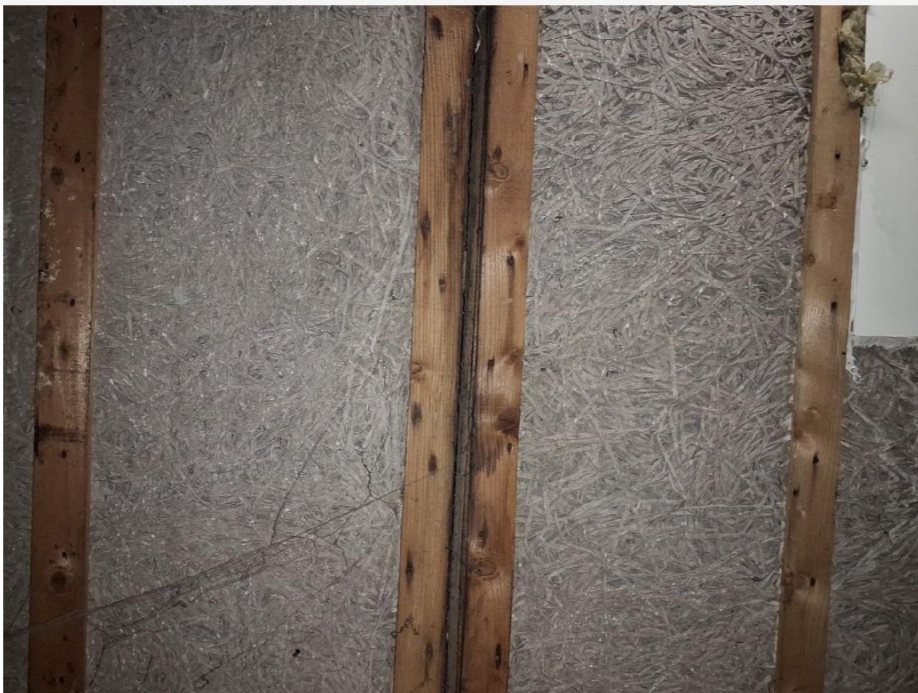
Nr. 26, tussen de hwc platen geen asbestverdachte beugels aangetroffen.

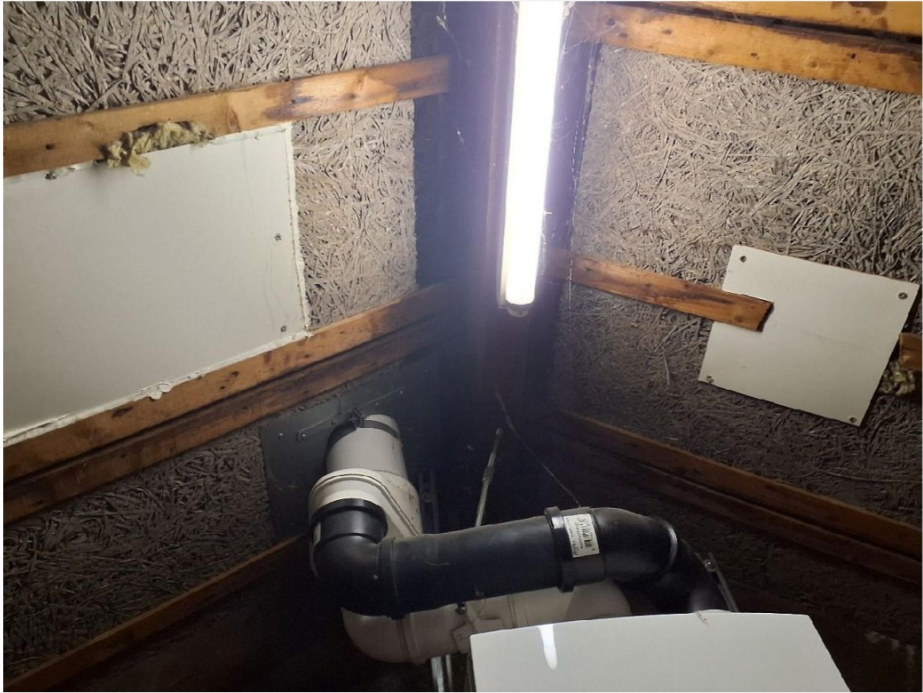
Nr. 26, geen asbestverdachte materialen tegen dakbeschot aan.

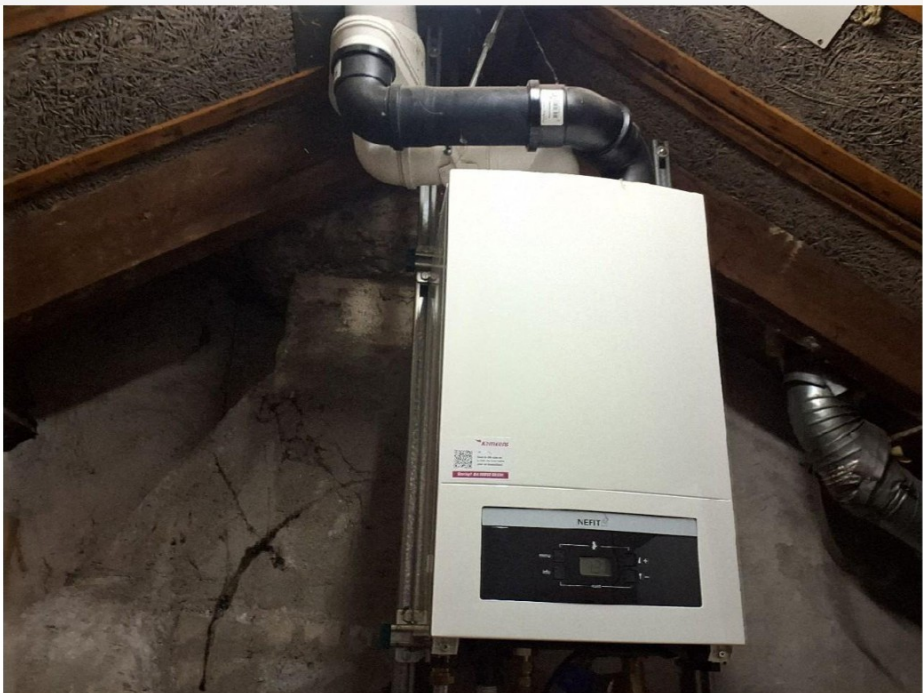
Nr. 26, rondom de cv-ketel geen asbestverdachte materialen aangetroffen.

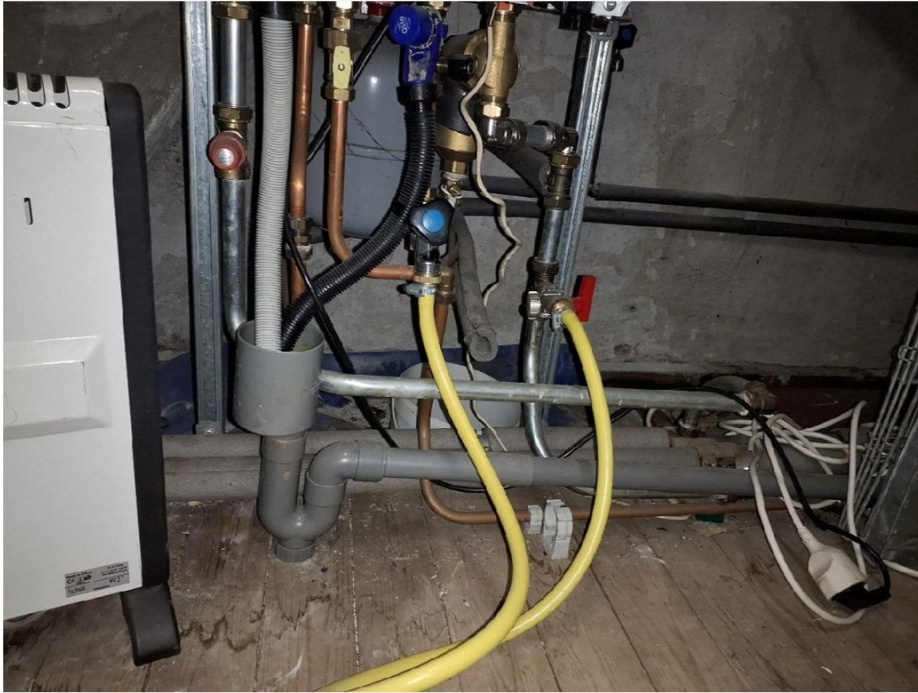
Nr. 26, zolder, geen asbestverdachte vloerafwerkingen aangetroffen.

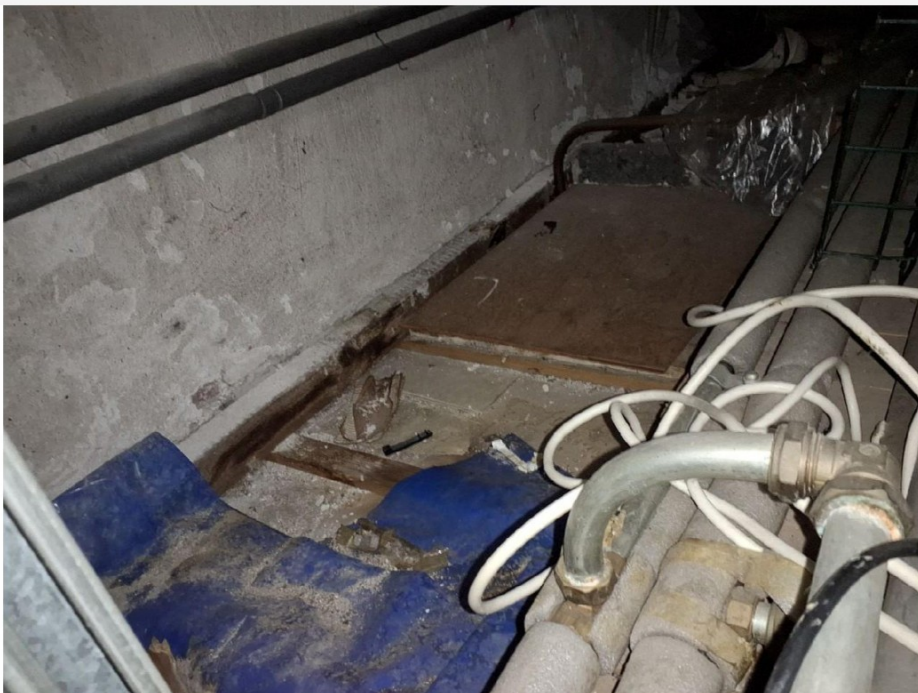
Nr. 26, boven de plafondafwerking geen asbestverdachte materialen aangetroffen.

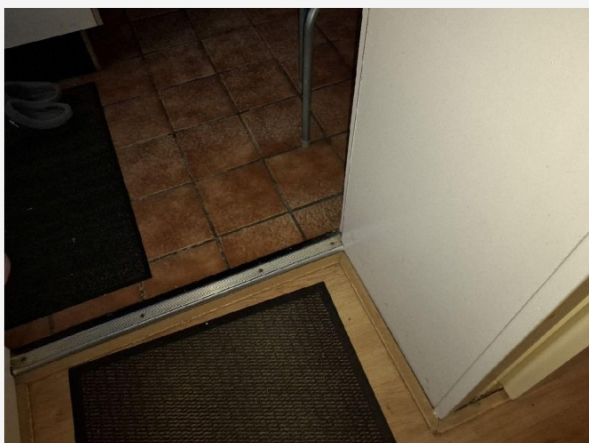
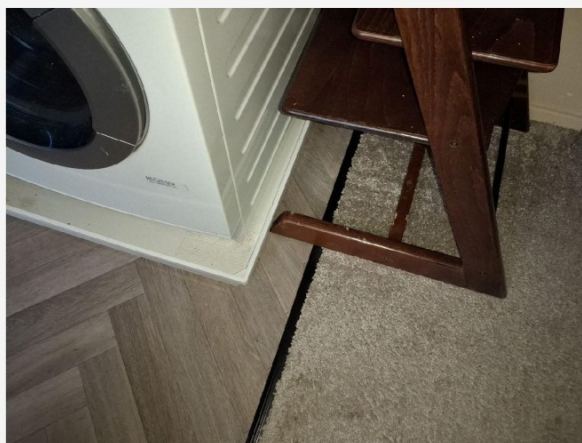
### 20581583MV-001 vloerafwerking en/of lijmlaag

| BRONCODE | MOGELIJKE TOEPASSING | REDEN |
|---|---|---|
| 20581583MV-001 | vloerafwerking en/of lijmlaag | Het valt zonder destructief onderzoek niet vast te stellen of onder de vaste vloerafwerking asbesthoudend materiaal is gebruikt zoals vloerzeil, lijmlaag e.d. |

Het valt zonder destructief onderzoek niet vast te stellen of onder de vaste vloerafwerking asbesthoudend materiaal is gebruikt zoals vloerzeil, lijmlaag e.d.

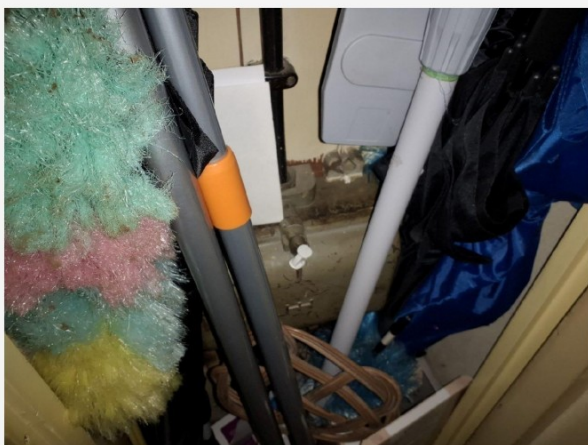
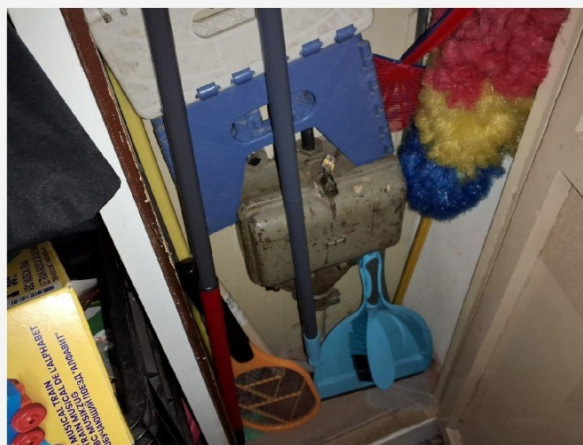
**20581583MV-005 koord**

| BRONCODE | MOGELIJKE TOEPASSING | REDEN |
|---|---|---|
| 20581583MV-005 | koord | In de woning is een HAS kast aanwezig waarin mogelijk een asbesthoudend koord aanwezig is. In verband met eigen veiligheid en benodigde toestemming is het niet mogelijk deze te onderzoeken |

In de woning is een HAS kast aanwezig waarin mogelijk een asbesthoudend koord aanwezig is. In verband met eigen veiligheid en benodigde toestemming is het niet mogelijk deze te onderzoeken
