## Memo

**onderwerp** Sloop monument De Koepel te Arnhem  
**bestemd voor** NEST Ontwikkeling B.V.  
**ter attentie van** NEST Ontwikkeling B.V.  
**opgesteld door**

**datum** 19 december 2024  
**referentie** 230158001\_AdB\_MEM\_0001\_v1.0  
**projectnummer** 230158001

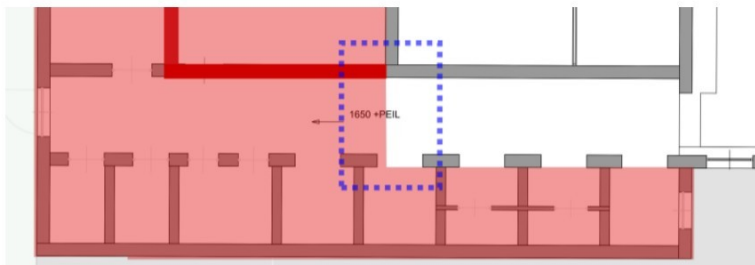
Het niet gearceerde gedeelte zal gehandhaafd worden. Op basis van de aangeleverde archiefstukken inclusief het locatiebezoek kan met voldoende zekerheid worden gezegd dat deze achterbouw (rood gearceerd) grotendeels gesloopt kan worden conform het ontwerp van de architect. Voorafgaand aan het locatiebezoek heeft de opdrachtgever in samenspraak met de architect aangegeven dat ze twijfels hebben over de toegepaste constructie op deze positie:

Deze positie is tijdens het locatiebezoek verder onderzocht. Echter is op basis van dit bezoek niet met zekerheid te zeggen hoe de constructie is opgebouwd c.q. afdraagt vanwege de aanwezigheid van bouwkundige afwerkingen (plafonds e.d.). Hierdoor is deze hoek van gebouw G nog onduidelijk voor wat betreft de mogelijkheden tot slopen zonder (tijdelijke) voorzieningen.

Er wordt geadviseerd om na het strippen van de bouwkundige afwerkingen nogmaals op locatie te beschouwen om de bestaande constructie inzichtelijk te maken, zodat eventuele (tijdelijke) constructieve maatregelen berekend c.q. opgegeven kunnen worden. Dit is wat ons betreft te combineren met het bespreken van het sloopplan met de sloper en opdrachtgever.

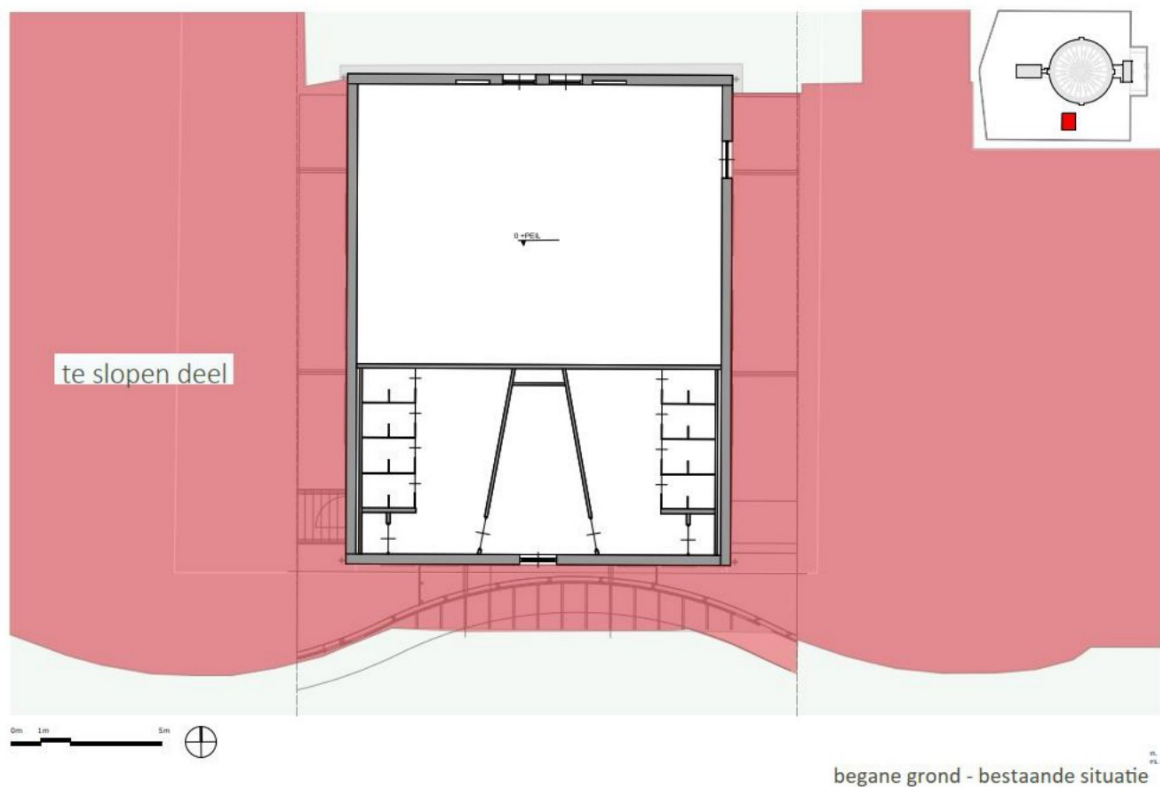
Tijdens het locatiebezoek hebben wij rondom gebouw J gekeken waar de rood gearceerde te slopen gebouwen interactie hebben met gebouw J. Zie hiervoor de foto's vanaf blz. 9.

De te slopen gebouwen zijn in een later stadium gebouwd en hebben op enkele plekken raakvlakken met gebouw J. Het gaat hierin om:

- Bevestiging van de daklichten inclusief staalconstructie aan de gevel van gebouw J;
- Bevestiging loopbrug aan de gevel van gebouw J;
- Bevestiging staalconstructie inclusief kolommen achterbouw.

Al deze onderdelen kunnen onzes inziens gesloopt worden zonder dat dit consequenties heeft voor de instandhouding van gebouw J. Gebouw J ontleent geen stabiliteit en/of sterkte aan de te slopen delen, aangezien deze er volledig los van staan met uitzondering van bovenstaande onderdelen. Dit uitgangspunt is bevestigd tijdens het locatiebezoek. Er wordt geadviseerd om tijdens de sloop rekening te houden met een zorgvuldige uitvoering om (extra) schade aan de bestaande gevels van gebouw J te minimaliseren.

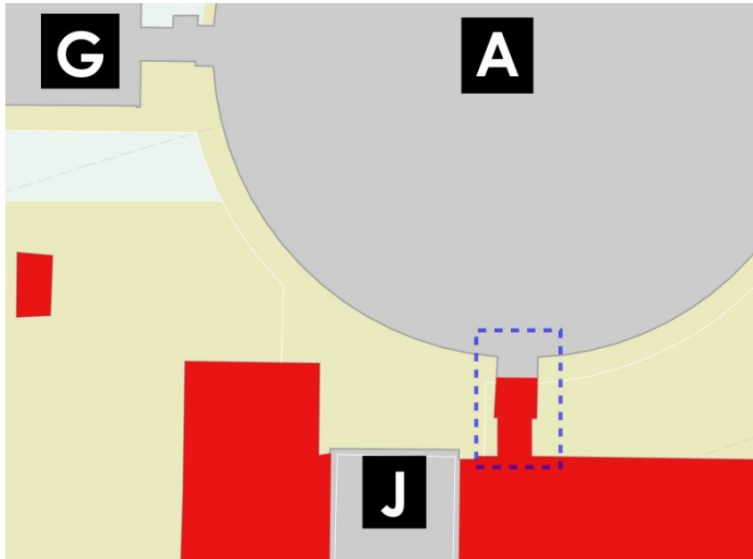
Dit te slopen gedeelte is in een later stadium aan de koepelgevangenissen gebouwd en voorzien van een dilatatie ter plaatse van het te handhaven deel (gebouw A). Op blz. 12 zijn de foto's hiervan opgenomen ter ondersteuning hiervan.

Het rood gearceerde deel (gebouw) kan in zijn volledigheid gesloopt worden zonder dat dit (constructieve) consequenties heeft voor gebouw A.

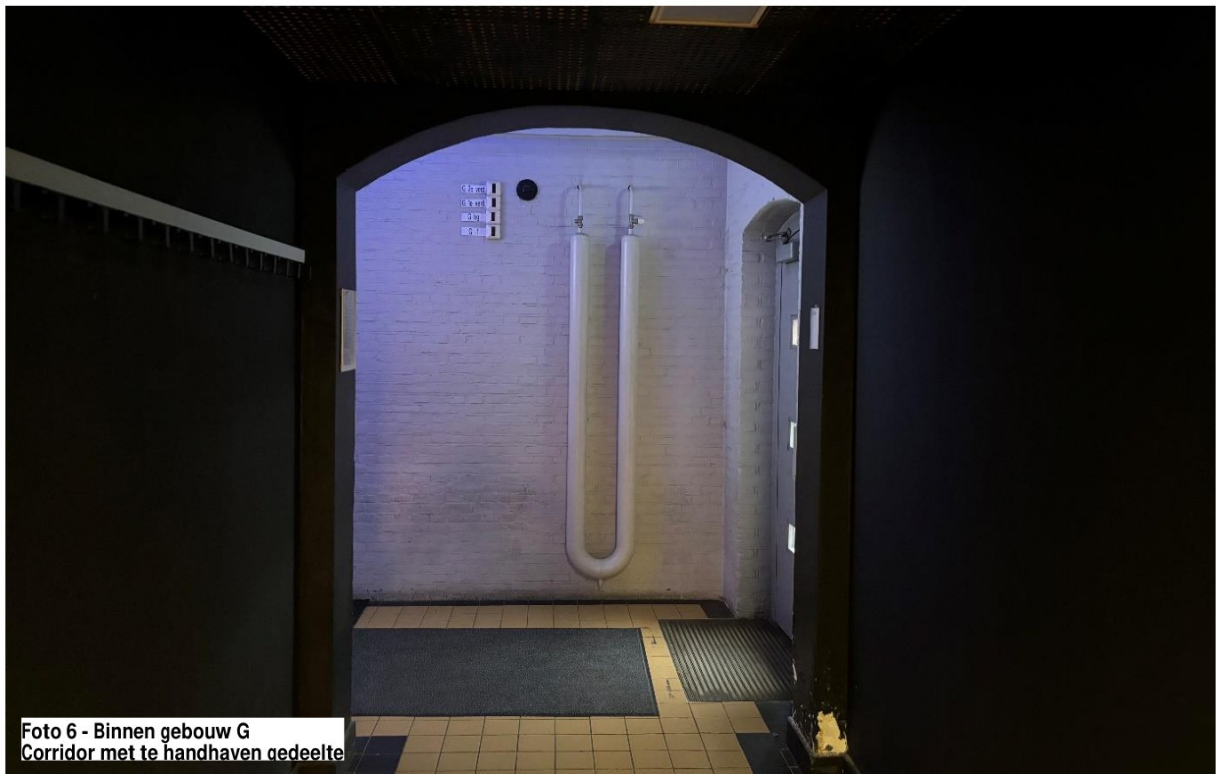
Foto 6 - Binnen gebouw G  
Corridor met te handhaven gedeelte

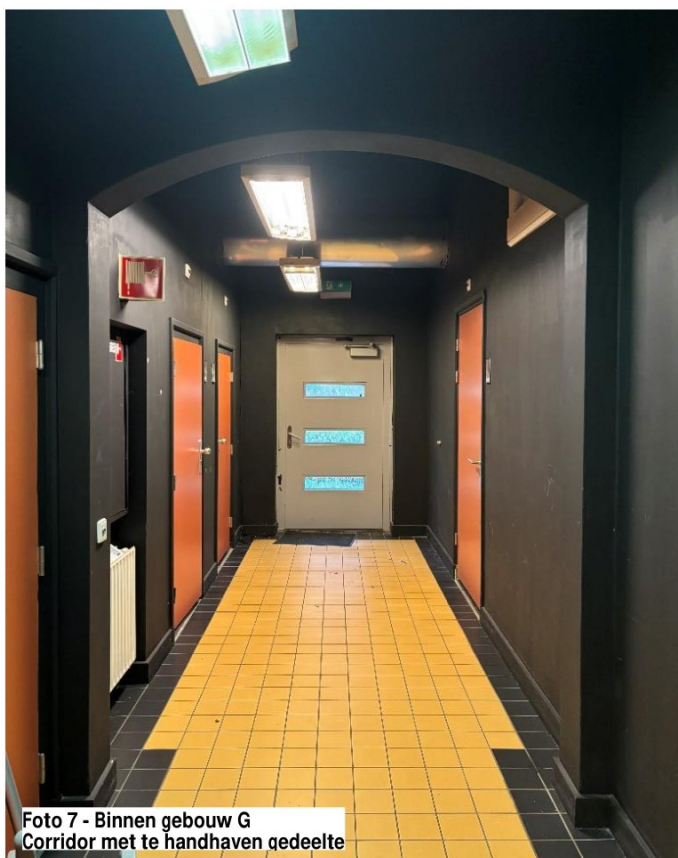
Foto 7 - Binnen gebouw G  
Corridor met te handhaven gedeelte

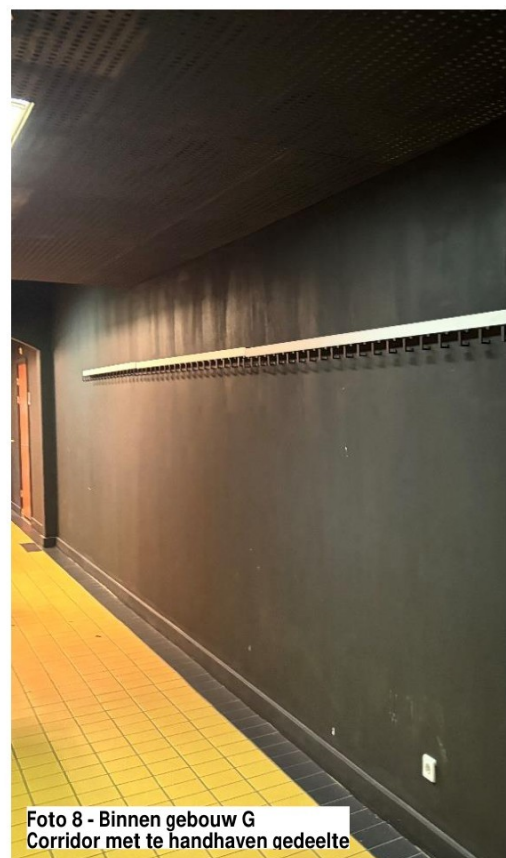
Foto 8 - Binnen gebouw G  
Corridor met te handhaven gedeelte

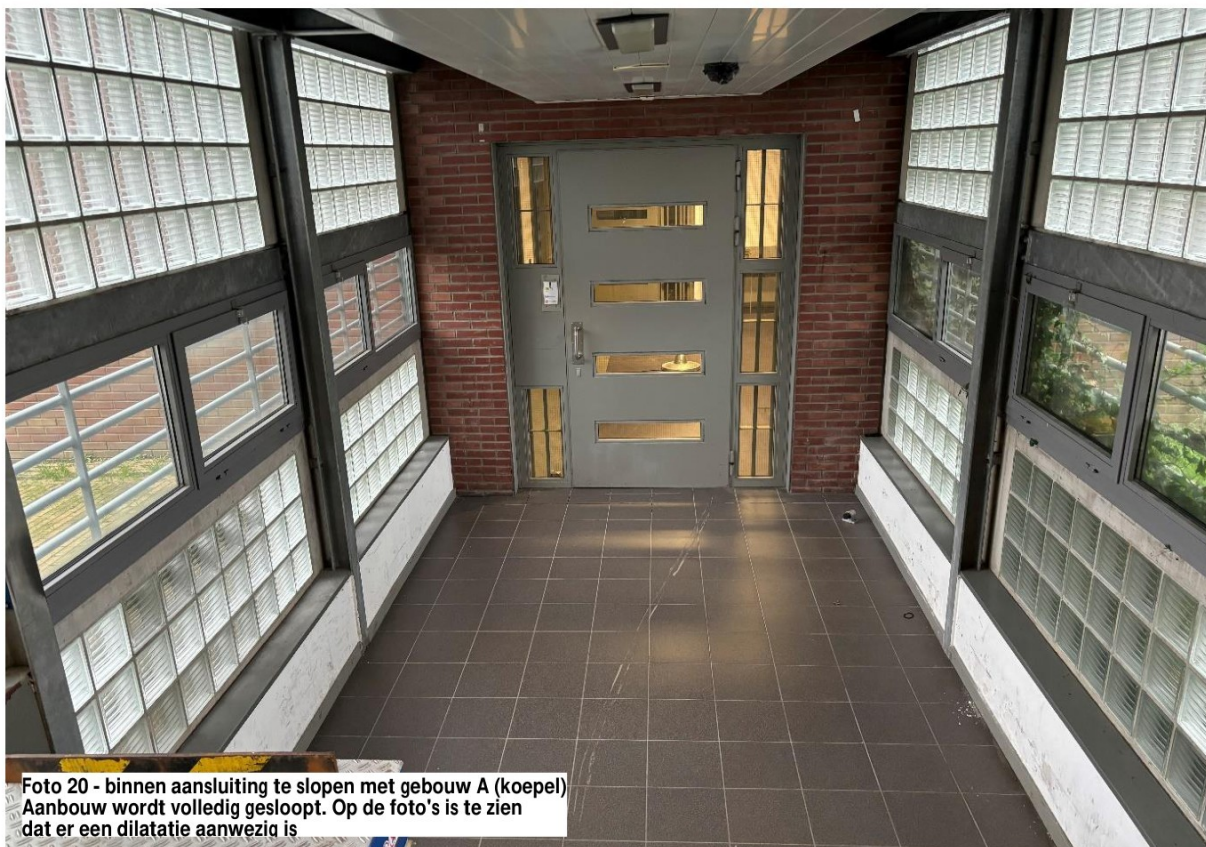
Foto 20 - binnen aansluiting te slopen met gebouw A (koepel)  
Aanbouw wordt volledig gesloopt. Op de foto's is te zien  
dat er een dilatatie aanwezig is
