## Notitie

Bevindingen Diepenestraat 4-22 en Kalootstraat 1-11 in Borssele (Clusternummer: 354181)

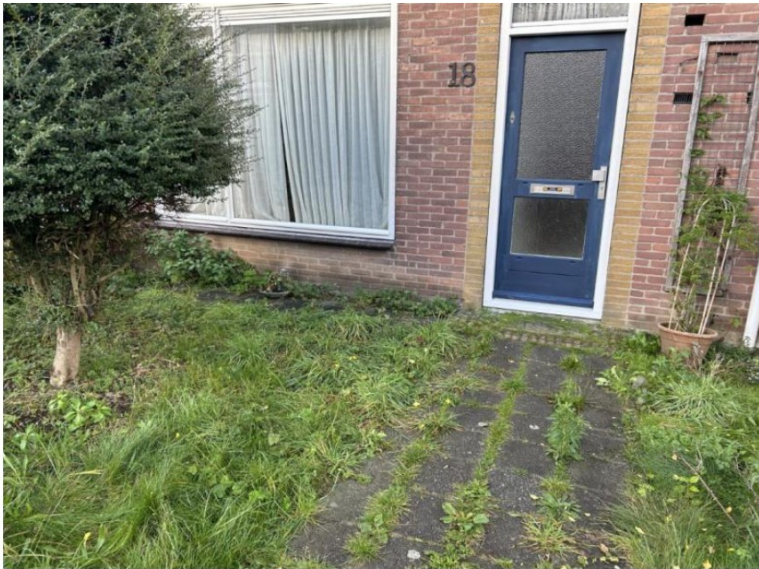
Op 10 oktober 2024 heeft er een inventarisatie plaatsgevonden bij de woningen aan de Diepenestraat 4-22 en Kalootstraat 1-11 in Borssele. Deze inventarisatie is uitgevoerd door een Regiobeheerder en een Vastgoedbeheerder. Wat op viel is dat aan de voorzijde van verschillende woningen vochtplekken te zien waren onder de raamkozijnen en naast de voordeur. In de nacht van 9 op 10 oktober had het veel geregend, waardoor het verschil tussen de droge gevel en de natte gevel goed te zien was. Van diverse woningen zijn aan de voorzijde foto's gemaakt, deze zijn op afbeelding 2 t/m 5 te zien.

Figuur 2: Voorzijde Diepeneestraat 18

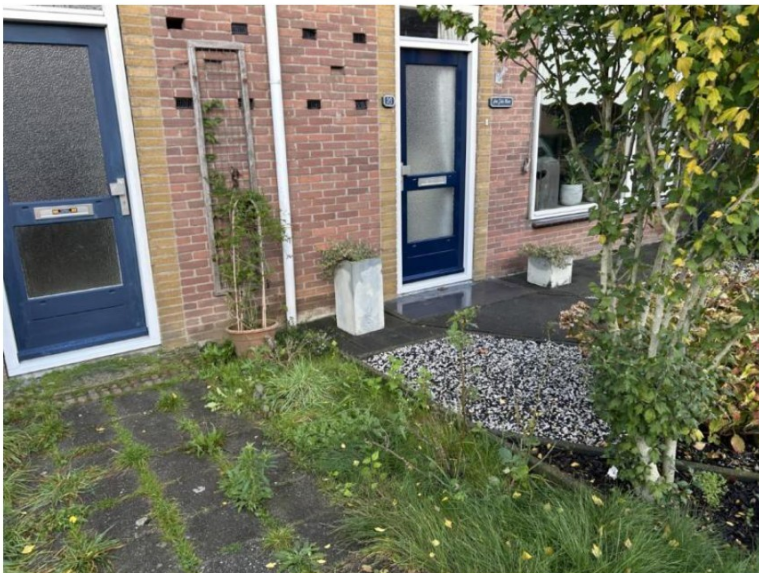
Figuur 3: Voorzijde Diepeneestraat 16 en 18

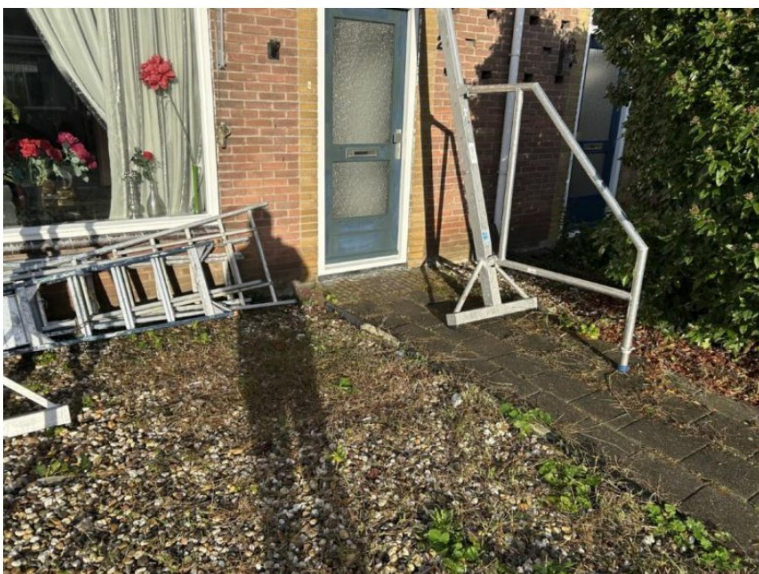
Figuur 4: Voorzijde Diepeneestraat 22

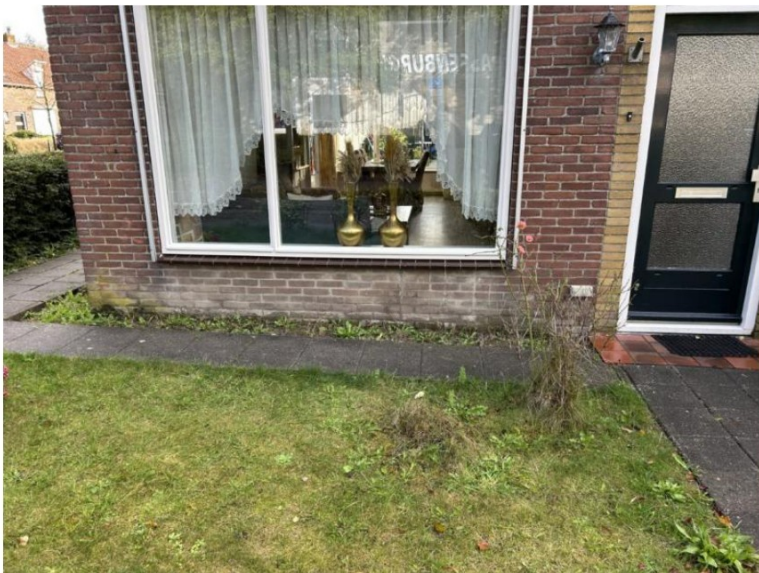
Figuur 5: Voorzijde Kalootstraat 1

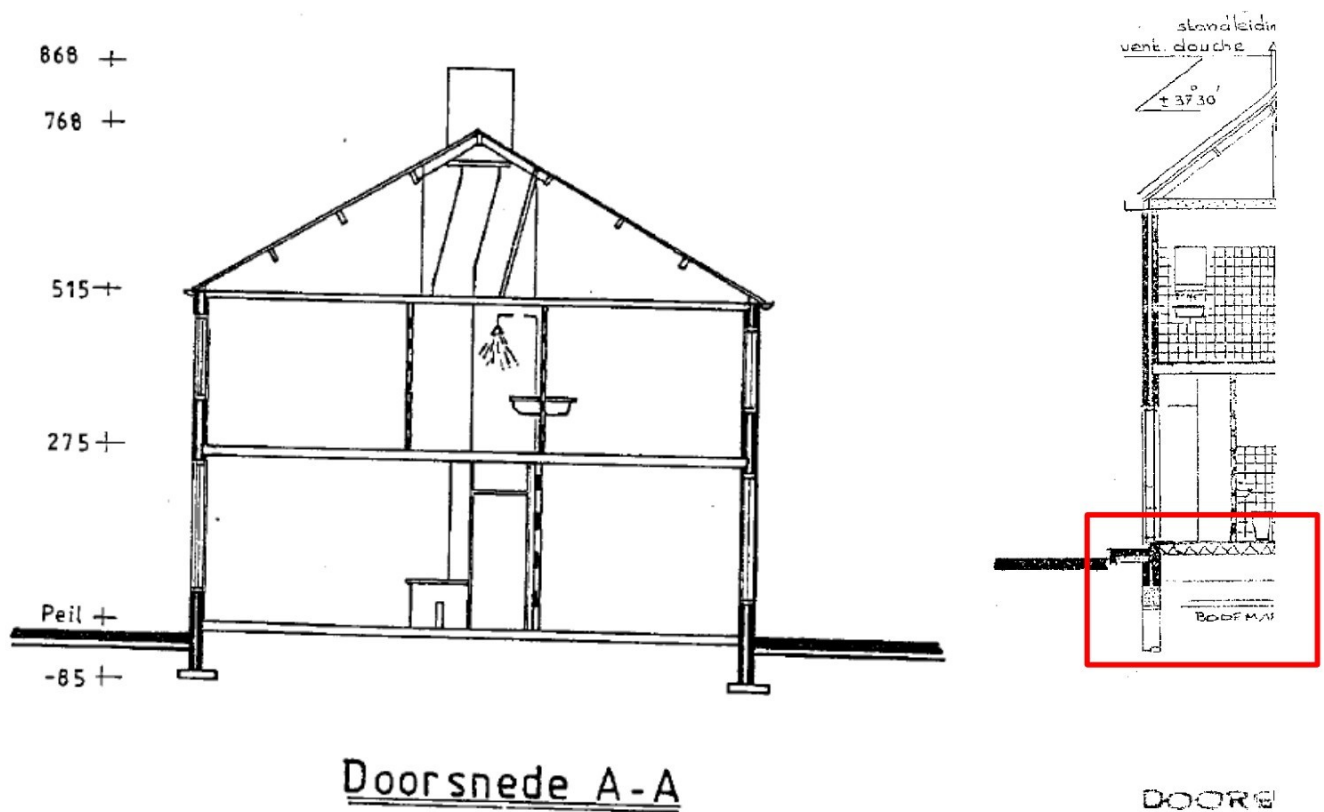
In het archief zijn nog oude doorsnedes te vinden van de woningen. Op tekening blijkt dat er een kruipruimte aanwezig is. Dit is tijdens de inventarisatie niet gecontroleerd.

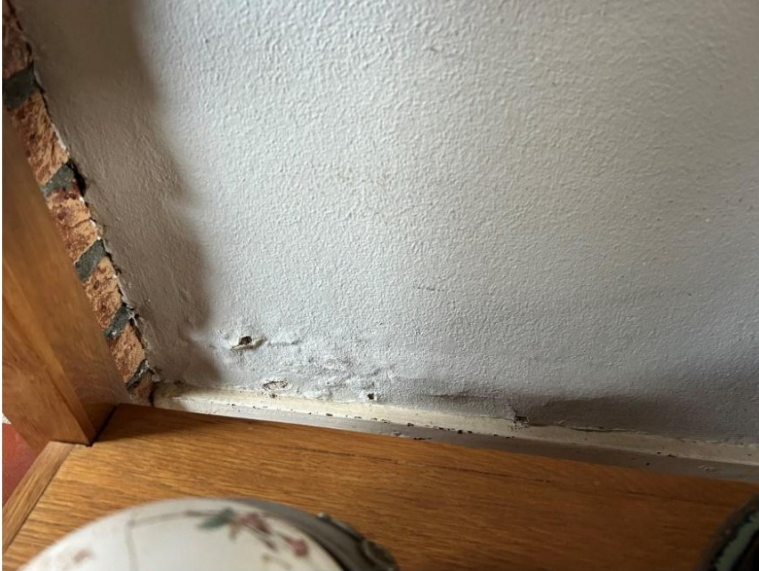
- Op twee plaatsen zijn er vochtplekken op ongeveer 10cm vanaf de vloer te zien. Dit is de wand tussen de keuken en de woonkamer.
- Aan de voorzijde van de woning is vocht te zien in het metselwerk.

*Figuur 6: Vochtplek in woning*

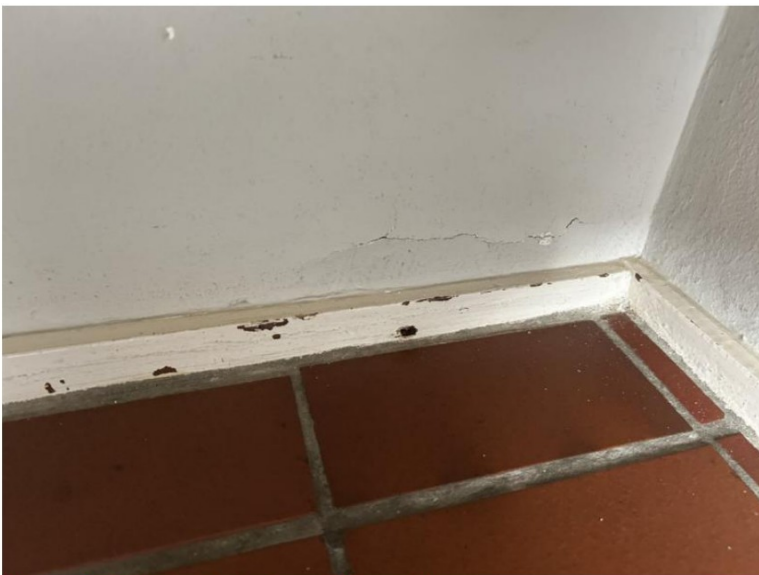
*Figuur 7: Loslatende stuclaag door vocht*

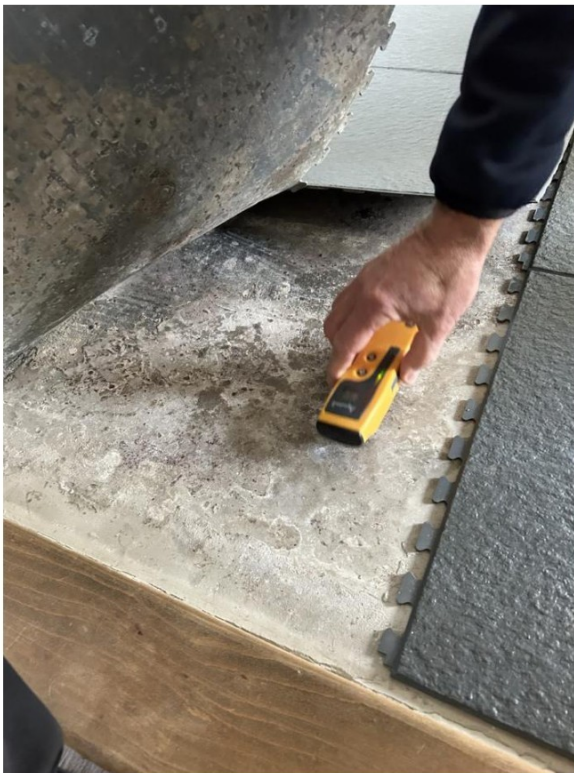
Tijdens de inventarisatie was het mogelijk om bij nummer 12 naar binnen te komen. Dit huisnummer bevindt zich in het andere blok. De bewoner gaf aan heel veel last te hebben van vocht in de woning, dit is tijdens de inspectie ook gebleken. Onder de vloertegels is te zien dat de betonvloer nat is, dit laat zien dat de betonvloer verzadigd is met water. Omdat op tekening is aangegeven dat er een kruipruimte aanwezig moet zijn, is dit lastig te verklaren. In deze situatie is het logischer dat de vloer op de koude ondergrond ligt. Wat nog meer opviel is dat de vloer naar twee hoeken afloopt. Het is niet duidelijk of dit in de betonvloer zit of dat dit verzakking is. Aan de buitenzijde van de gevel is niks te zien wat kan lijken op ernstige verzakking van de woningen (enkel paar kleine zet scheurtjes). Tijdens de metingen is gebleken dat de wanden in de woning ook nat zijn, dit verschilt per wand, maar kan oplopen tot ongeveer 50 cm boven peil.

*Figuur 8: Meting betonvloer woning*

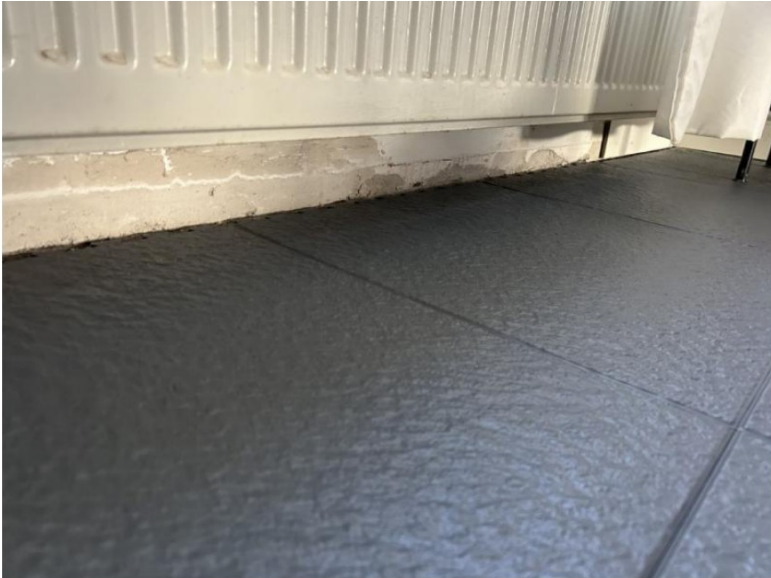
*Figuur 9: Vochtdoorslag van vloer naar wand*

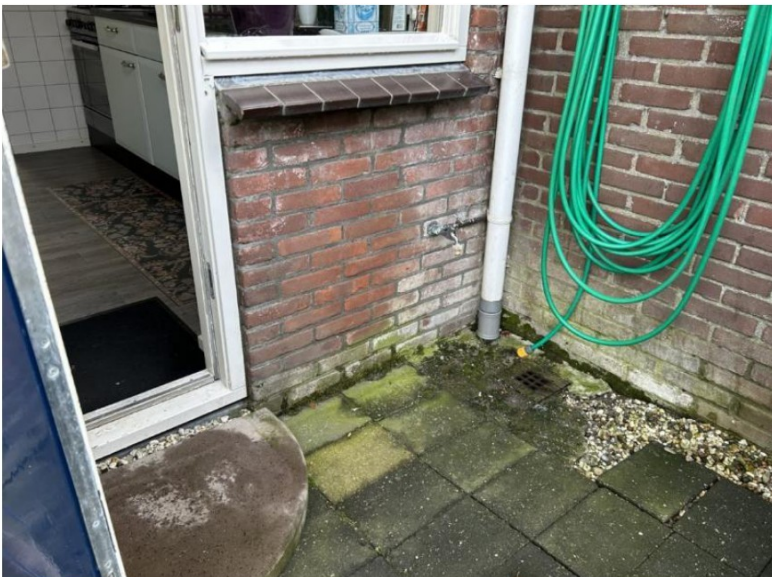
Aan de achterzijde van de woningen is de gevel ook aan de onderzijde nat. Een algemeen punt wat opviel is dat er geen open stootvoegen in de gevel zitten waardoor vocht niet naar buiten toe kan en de spouw kan ventileren. De woningen zijn voorzien van een spouwmuur, tijdens de inspectie is niet gecontroleerd op spouwisolatie.

*Figuur 10: Natte hoek achtergevel*

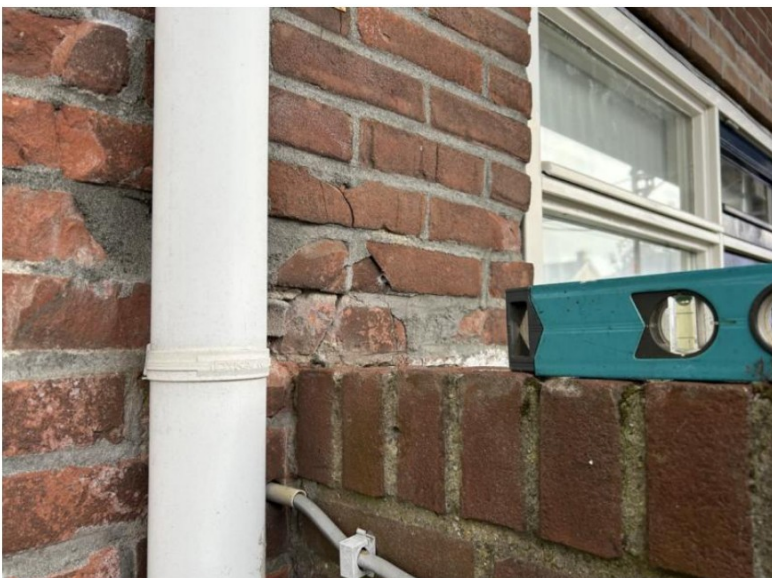
Tussen de woning van nummer 12 en 14 is de gemetselde schuttingwand aan het verzakken en naar binnen toe in de gevel gaan drukken. Dit is op foto 11 te zien. Hier viel ook op dat de achtertuin heel nat is. Onderstaand is de bovengenoemde situatie in punten nader uitgewerkt.

*Figuur 11: Verzakking gemetselde schutting*
