## **Verkennend bodemonderzoek**

Postel 4 te Someren

Projectnummer: 20241946  
Datum: 23 december 2024

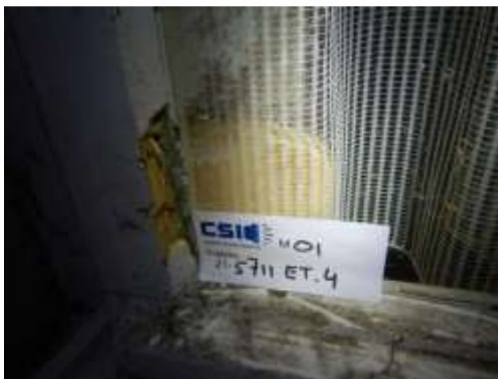
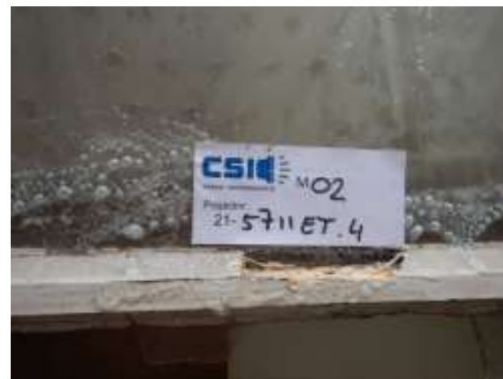
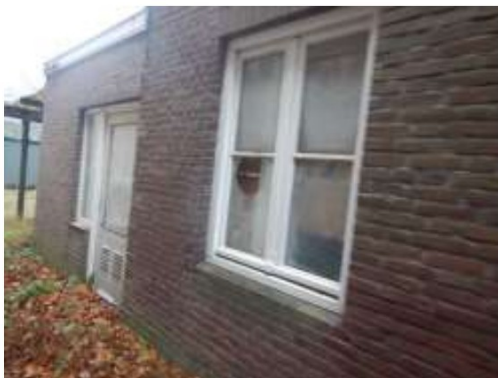
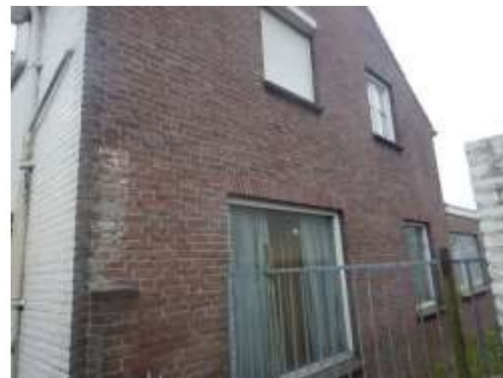
| Bron nr. 1 | | Monster Nr. | M01+M02 |
|---|---|---|---|
| Opmerkingen | De kozijnen bevinden zich op de begane grond en 1e verdieping. Er zijn 2 monsters genomen omdat kit een materiaal is waarin het asbest niet homogeen aanwezig is. Beide monsters blijken na analyse asbestvrij. | | |

| Bron nr. 1 | | Monster Nr. | M01+M02 |
|---|---|---|---|
| Aanbevelingen | N.v.t. | | |

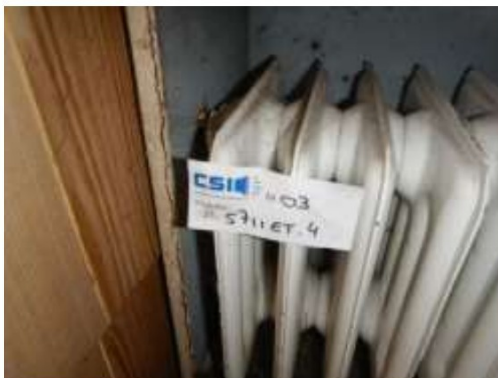
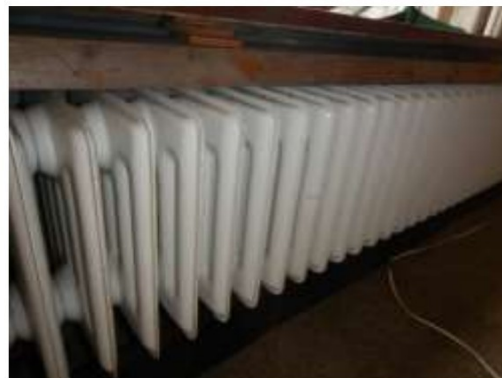
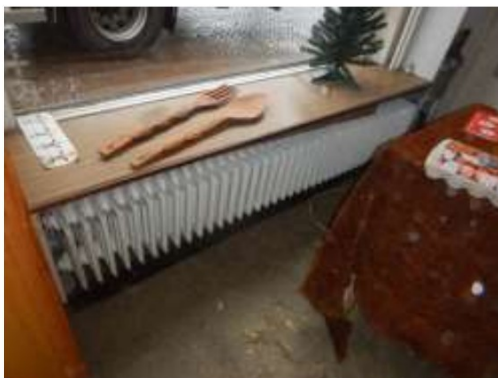
| Bron nr. 2 | | Monster Nr. | Mo3 |

| Bron nr. 2 | | Monster Nr. | Mo3 |
|---|---|---|---|
| Opmerkingen | Het betreft 1 radiator op de begane grond. De pakkingen kunnen inclusief de radiatoren als geheel worden verwijderd waarbij geen bewerkingen aan het asbesthoudende materiaal nodig zijn. | | |

| Bron nr. 2 | | Monster Nr. | Mo3 |
|---|---|---|---|
| Aanbevelingen | Geen direct risico, bron verwijderen voorafgaand aan renovatie en/of sloop. | | |

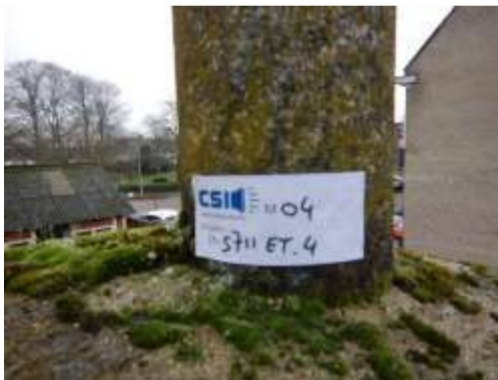
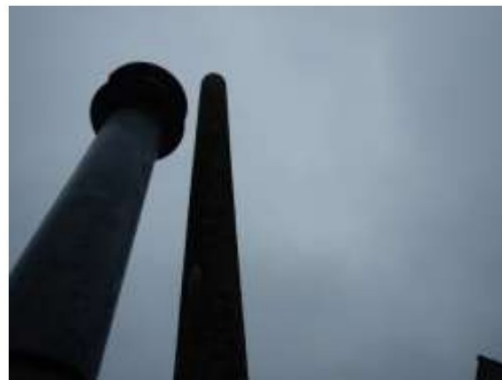
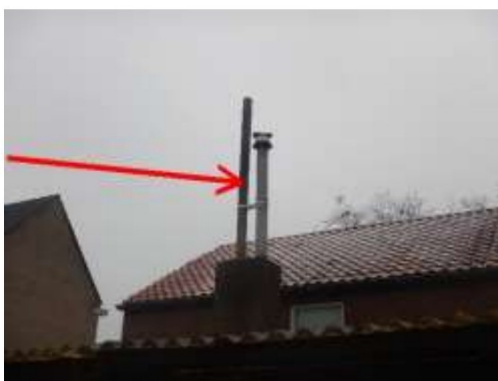
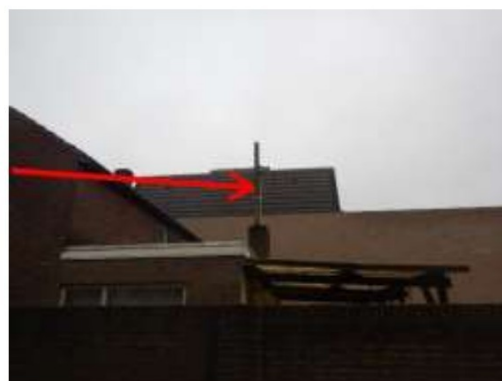
| Bron nr. 3 | | Monster Nr. | Mo4 |

| Bron nr. 3 | | Monster Nr. | Mo4 |
|---|---|---|---|
| <b>Opmerkingen</b> | De schoorsteenbuis is ca. 1 meter ingemetseld en steekt ca. 3 meter boven de schoorsteen uit. Het schoorsteen kanaal binnen is gemetseld en getrokken. | | |

| Bron nr. 3 | | Monster Nr. | Mo4 |
|---|---|---|---|
| <b>Aanbevelingen</b> | Geen direct risico, bron verwijderen voorafgaand aan renovatie en/of sloop. | | |

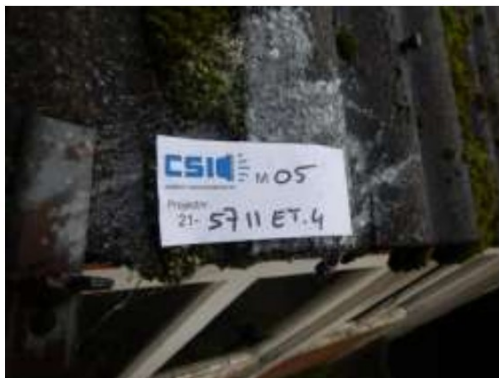
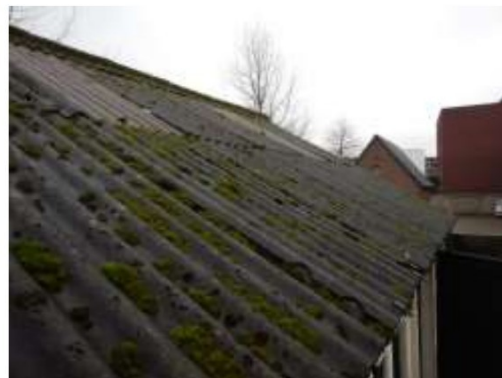
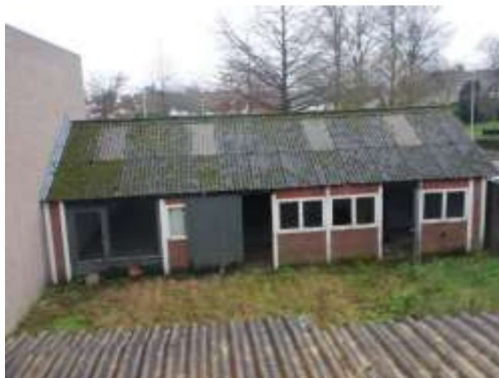
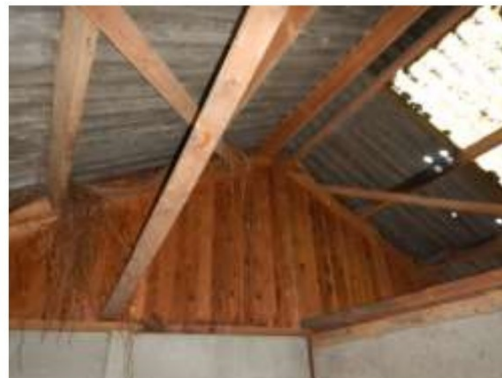
| Bron nr. 4 | | Monster Nr. | Mo5 |

| Bron nr. 4 | | Monster Nr. | Mo5 |
|---|---|---|---|
| <b>Opmerkingen</b> | Het dak heeft lichte hagelschade (uit 2016) en is begroeid met mos, ten tijde van de inventarisatie zijn er geen stukjes golfplaat of mos op de grond rondom of in de schuur aangetroffen. In de schuur is geen plafond aanwezig. | | |

| Bron nr. 4 | | Monster Nr. | Mo5 |
|---|---|---|---|
| <b>Aanbevelingen</b> | Geen direct risico echter wel een verhoogd risico op verdere beschadiging, sanering op korte termijn aanbevolen. | | |

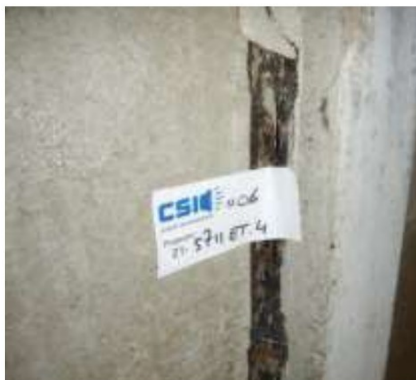
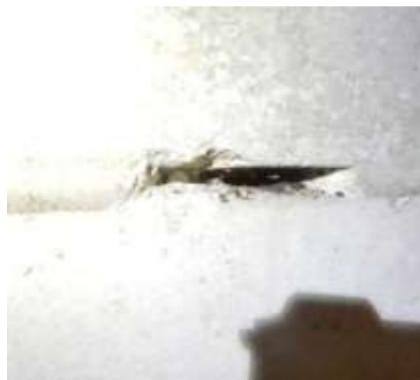
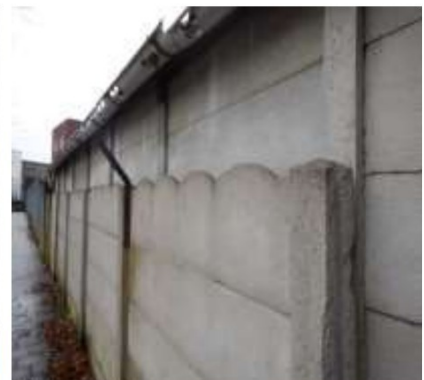
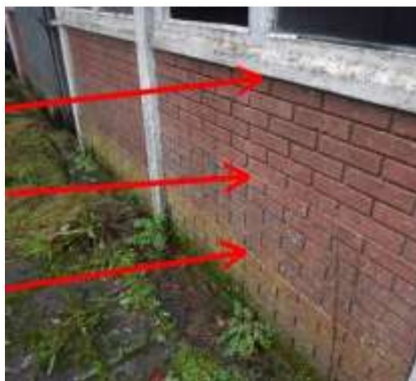
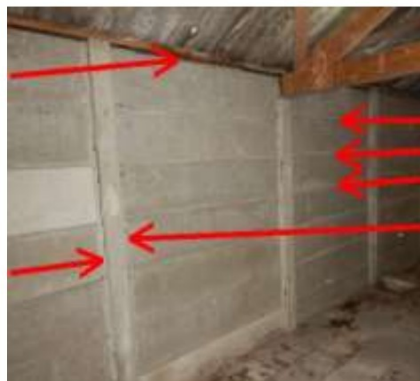
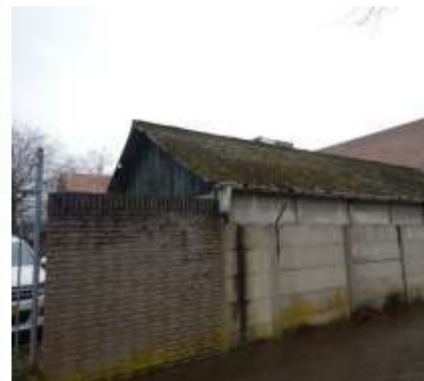
| Bron nr. 5 | | Monster Nr. | Mo6 |
|---|---|---|---|
| Opmerkingen | De kit is gebruikt tijdens de bouw van de betonnen schuur. De kit bevindt zich tussen de betonnen gevelpanelen en bij de betonnen staanders en is daarna afgesmeerd met specie. Tevens is de kit aangebracht onder de houten muurplaten. De kit is alleen te verwijderen tijdens het demonteren van de gevelpanelen. Tussen de betonnen binnenwanden is geen kit toegepast. | | |

| Bron nr. 5 | | Monster Nr. | Mo6 |
|---|---|---|---|
| Aanbevelingen | Geen direct risico, bron verwijderen voorafgaand aan renovatie en/of sloop. | | |

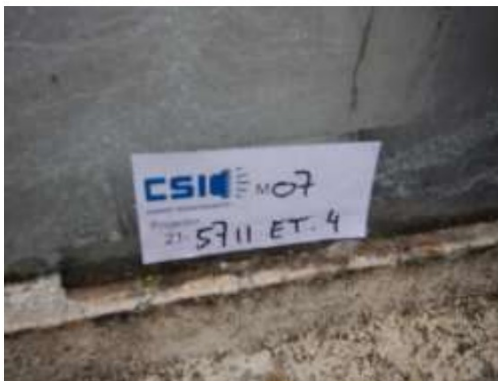
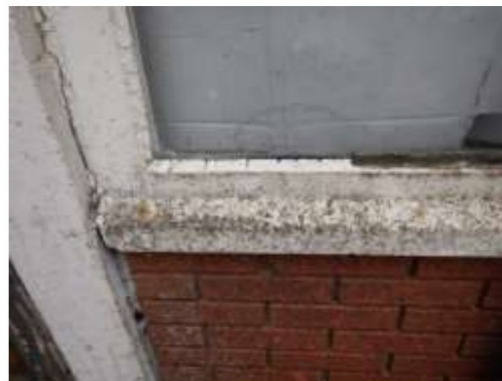
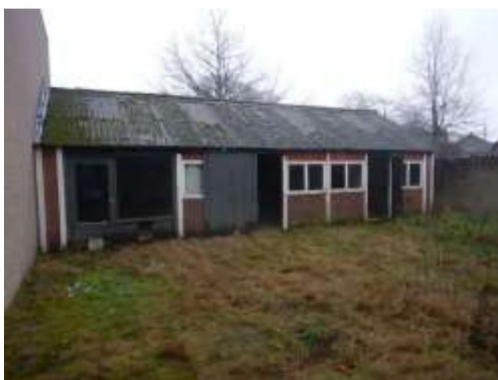
| Bron nr. 6 | | Monster Nr. | Mo7 |

| Bron nr. 6 | | Monster Nr. | Mo7 |
|---|---|---|---|
| <b>Opmerkingen</b> | De kit / stopverf is gebruikt om het glas vast te zetten in de betonnen kozijnen van de schuur. | | |

| Bron nr. 6 | | Monster Nr. | Mo7 |
|---|---|---|---|
| <b>Aanbevelingen</b> | N.v.t. | | |

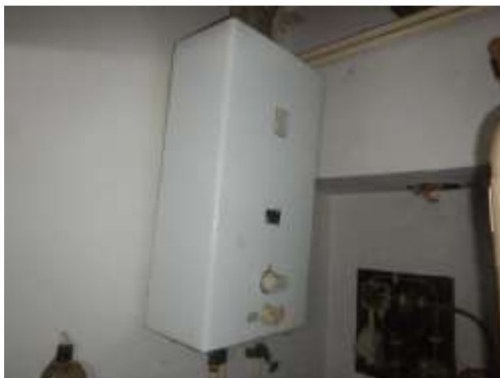
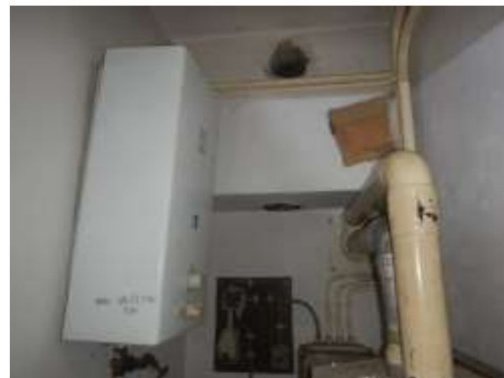
| Bron nr. 7 | | Monster Nr. | T1 |
|---|---|---|---|
| <b>Opmerkingen</b> | Het betreft een Vaillant geiser, type MAG 250/7 TZW uit 1980. Er is geen koord aanwezig bij de afvoer. Asbesthoudend conform het handboek Asbest van Intechnum, indien een installatie niet in het handboek Asbest van Intechnum staat vermeld dan is deze automatisch asbestverdacht. De NEFIT turbo CV-ketel uit 1987 is niet asbestverdacht. | | |

| Bron nr. 7 | | Monster Nr. | T1 |
|---|---|---|---|
| <b>Aanbevelingen</b> | Geen direct risico, bron verwijderen voorafgaand aan renovatie en/of sloop. | | |
