## Memo

Aan: Meerinzicht  
Van: Laneco  
Datum: 20 april 2026  
Betreft: Pandinspectie Oranjelaan 11a te Harderwijk voor steenmarter

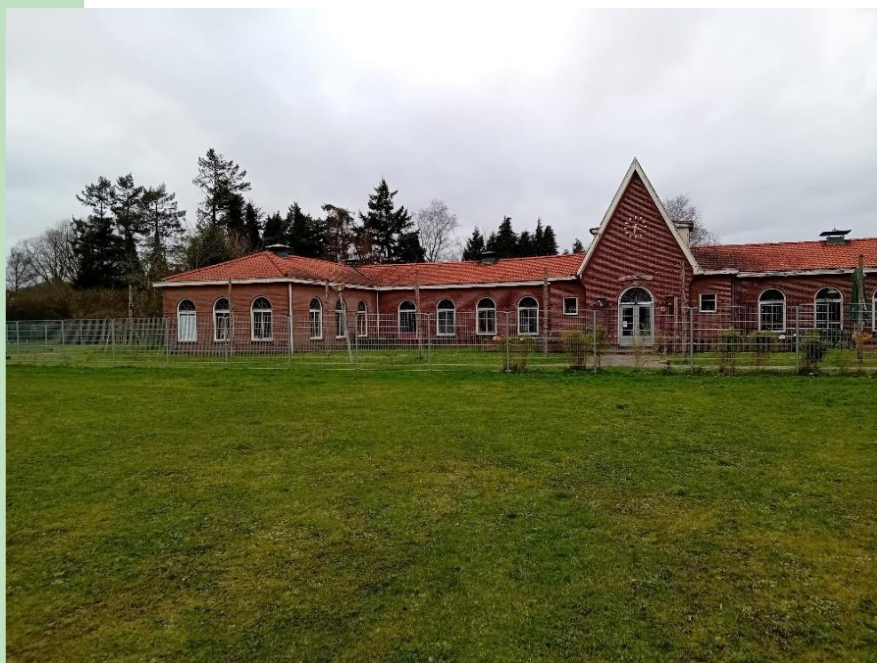
*Figuur 1: Globaal overzicht van het gebouw (foto: Laneco, 2025).*

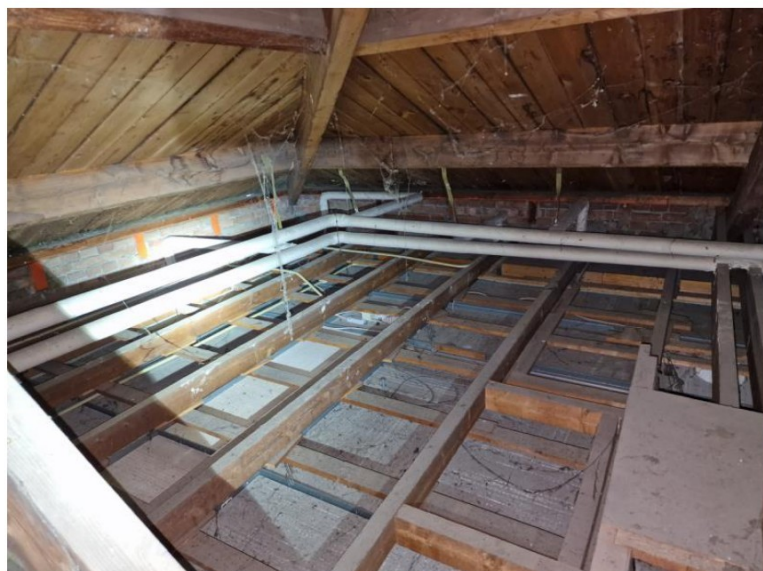
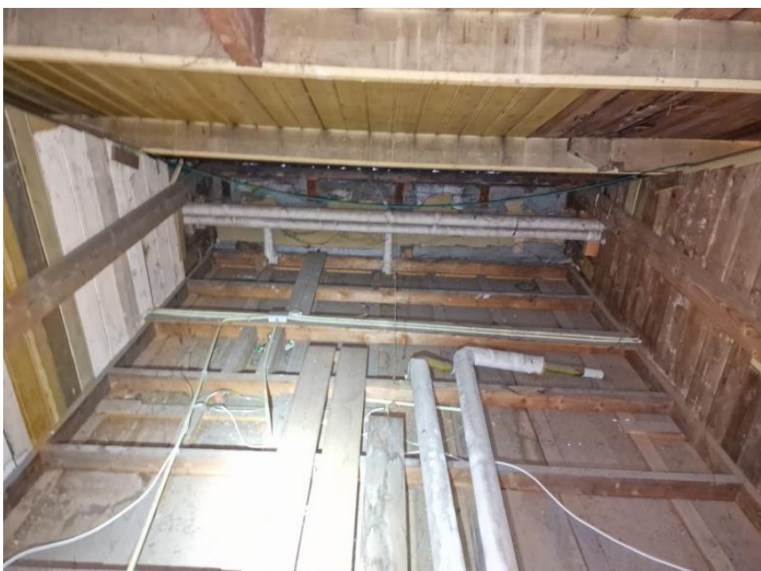
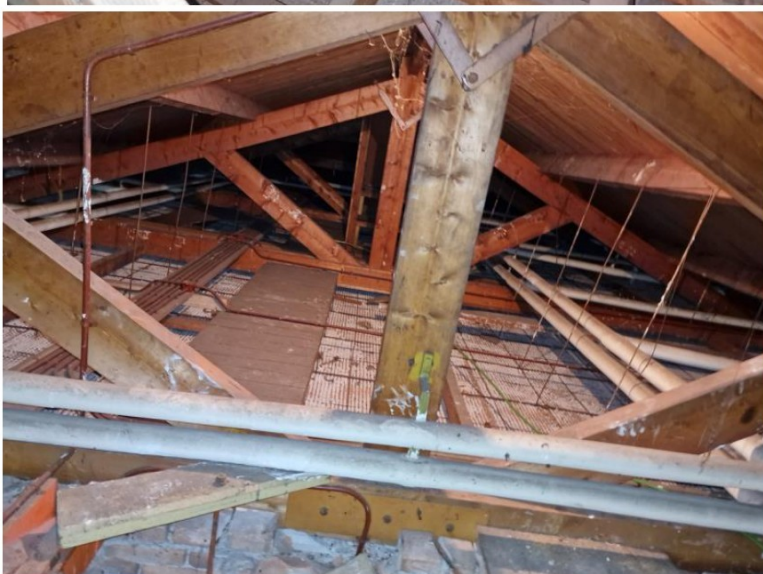
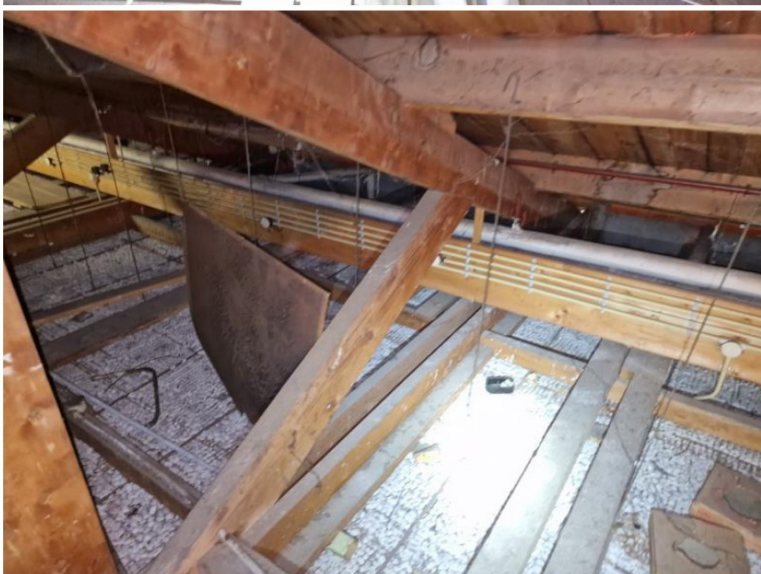
## BIJLAGE 1 FOTO'S ZOLDER

Gedurende de inspectie zijn alle potentieel geschikte openingen onderzocht inclusief de eventueel geschikte ruimtes die via deze openingen bereikbaar zijn. Hierbij zijn geen sporen van steenmarter aangetroffen. Verborgene ruimtes of geschikte openingen welke naar ontoegankelijke ruimtes leiden zijn niet aangetroffen. In Bijlage 2 is een opening in de dakgootbekisting te zien. Deze opening is echter te klein voor steenmarter en loopt rechtstreeks naar de achtergelegen zolderruimte welke volledig geïnspecteerd is. In de ruimtes in de dakgootbekisting zijn geen sporen aangetroffen. Ook zijn hier geen krabsporen aangetroffen. Indien de ruimtes in de dakgootbekisting als verblijfplaats door steenmarter werd gebruikt, zouden deze aanwezig moeten zijn doordat deze openingen enkel te bereiken zijn via deze betimmering en niet direct via de muur of het dak betreden kunnen worden. De dakkappen hebben door de aanwezige constructie geen verborgen ruimte waar steenmarter kan verblijven. De aanwezige openingen rondom de dakkappen komen daarmee uit op andere onderdelen van de houtconstructie of op de zolder.

Op de zolder is enkel een dode kauw aangetroffen welke hier waarschijnlijk op zoek was naar een nestplaats via de open schoorsteen, maar daarna de weg naar buiten niet heeft weten te vinden. De kauw was volledig intact zonder enige schade die kan duiden op het ten prooi vallen van de kauw aan steenmarter. Daarnaast zijn ook geen krabsporen van steenmarter aangetroffen bij de potentieel geschikte openingen voor de soort. Indien de soort gebruik zou maken van de bebouwing moeten deze zichtbaar zijn geweest vanwege de slechte staat van de verf en het hout, waardoor deze beschadigd zouden zijn bij gebruik. Tijdens de inspectie zijn ook geen uitwerpselen of vraatsporen aan de aanwezige materialen aangetroffen. In het pand, in de dakgoten en de constructie van de dakramen zijn geen (oude) urineplekken op het hout – waaruit de zolder, de constructie van de dakramen en dakgootbekisting bestaan – en ook geen kenmerkende geur van de urinesporen van steenmarter aangetroffen.
