**Aanvraag omgevingsvergunning voormalig Slachthuis**  
**Oosterstraat 73**  
**Stadskanaal**  
**27.01.2025**

# Aanvraag omgevings- vergunning Oosterstraat 73 Stadskanaal

Oosterstraat 73  
9502 EG  
Stadskanaal

Monumentennr:  
516264

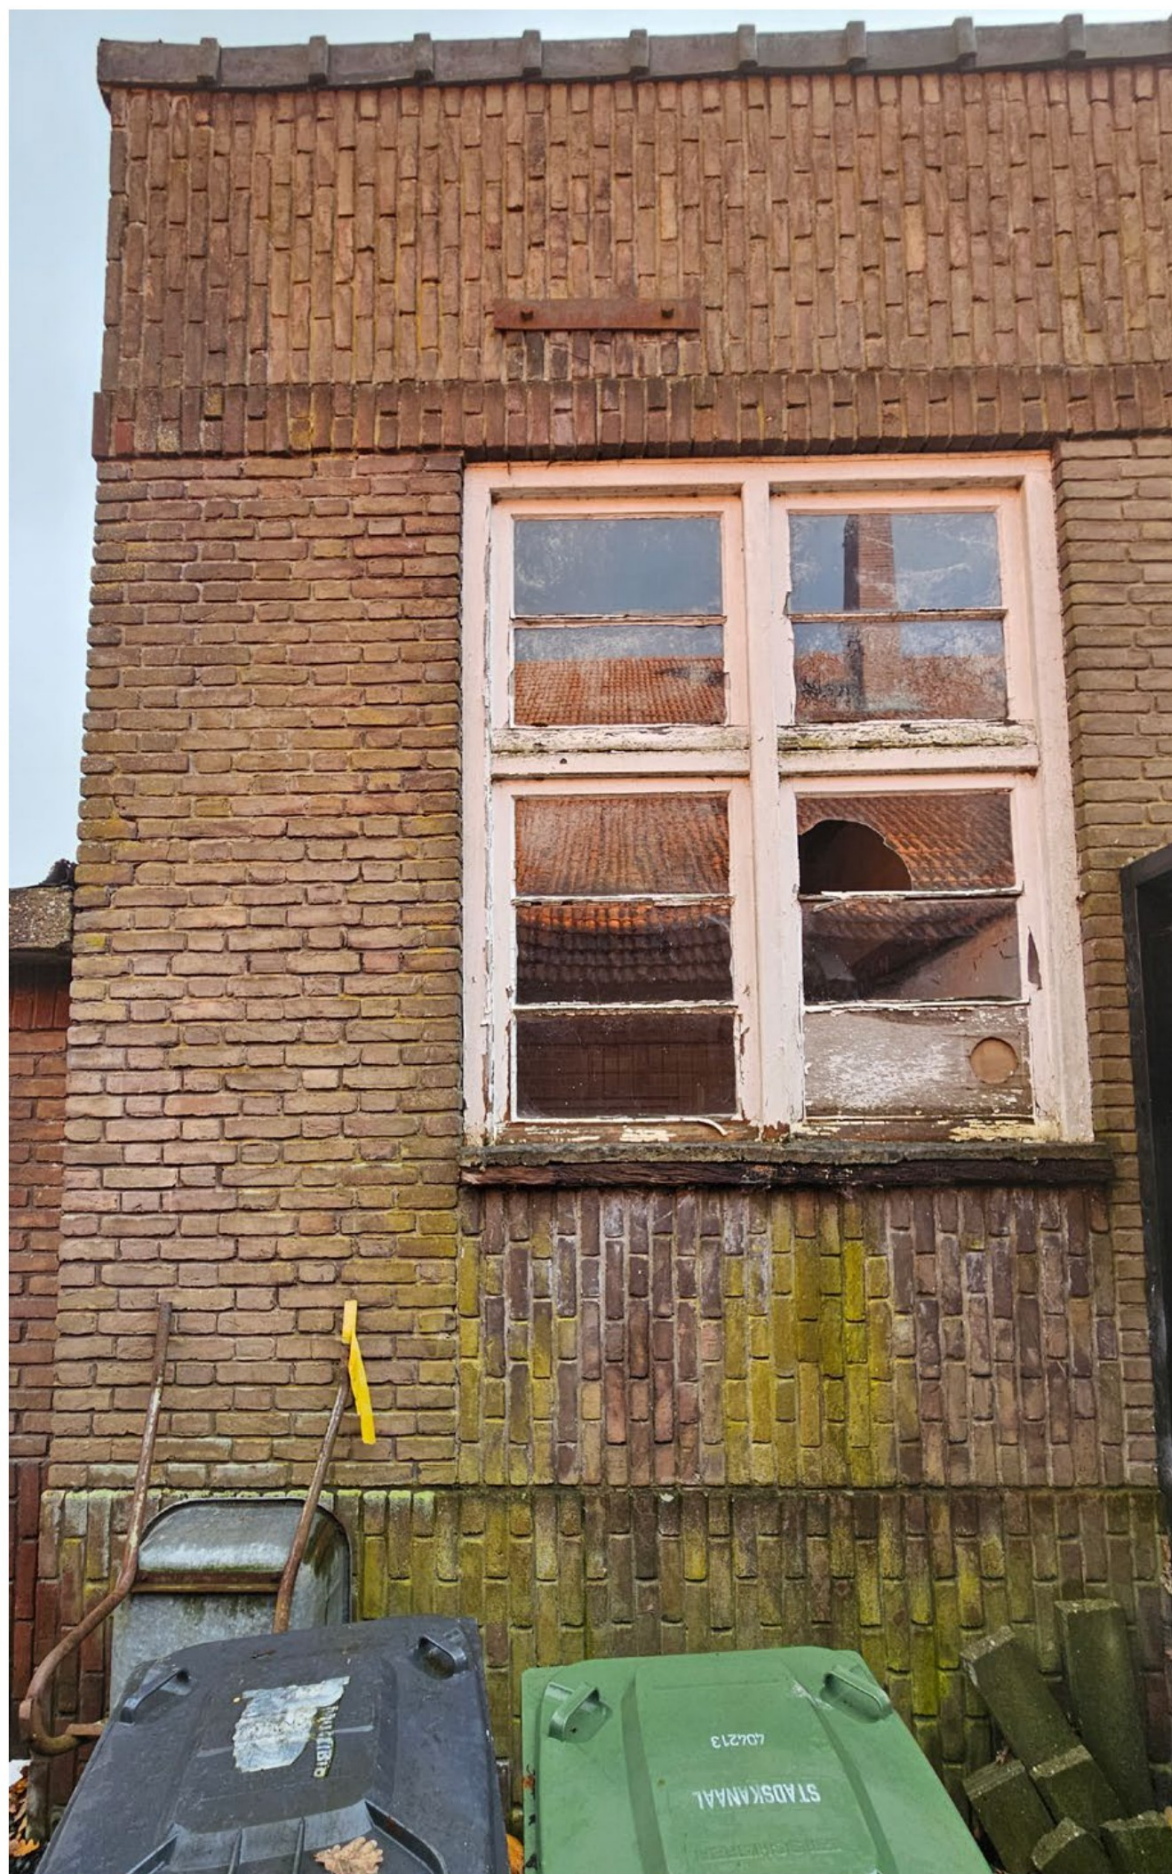
Originele raam tpv. noordwest gevel, cement mortel aangebracht op dorpel raamkozijn.

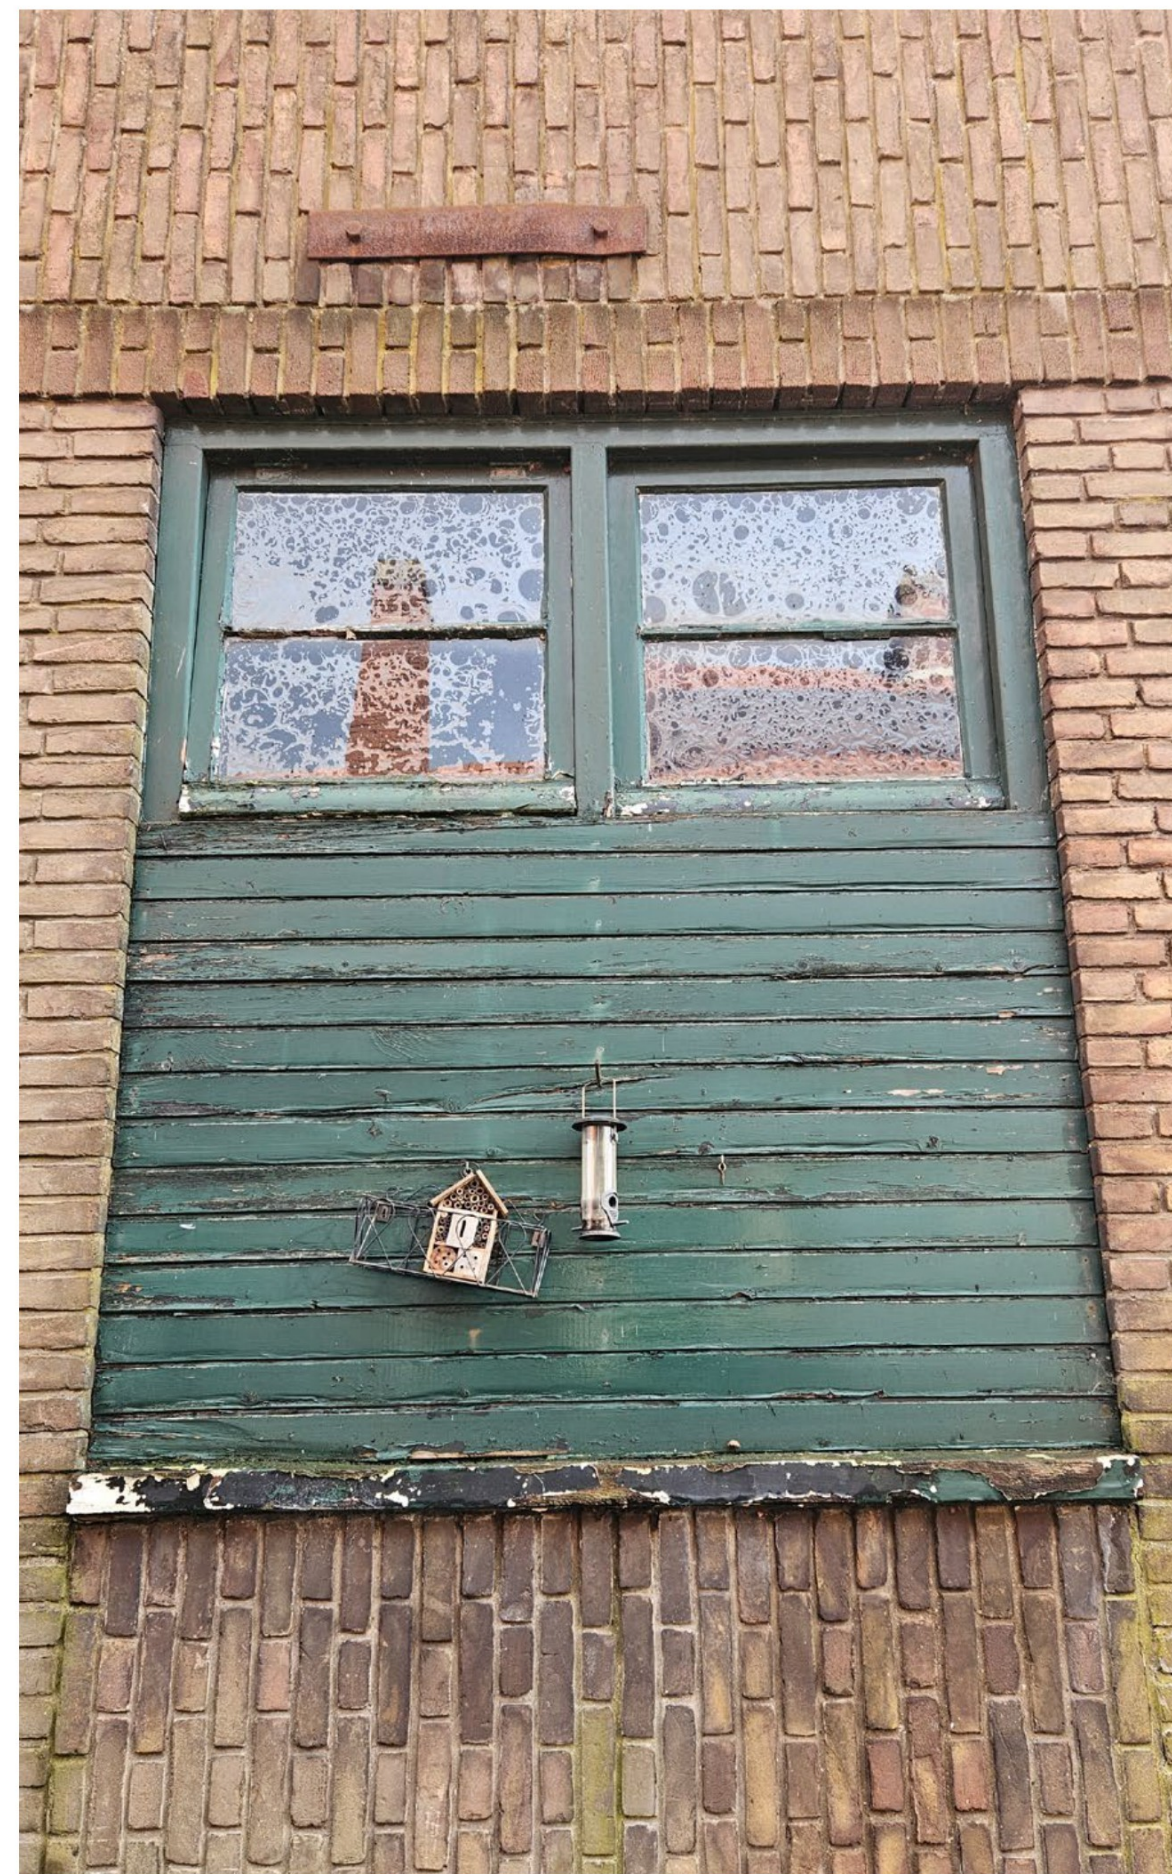
Originele raam tpv. noordwest gevel, dichtgetimmerd met schroten. Mogelijk aangetast houtwerk in kozijn- en raamhout aanwezig.

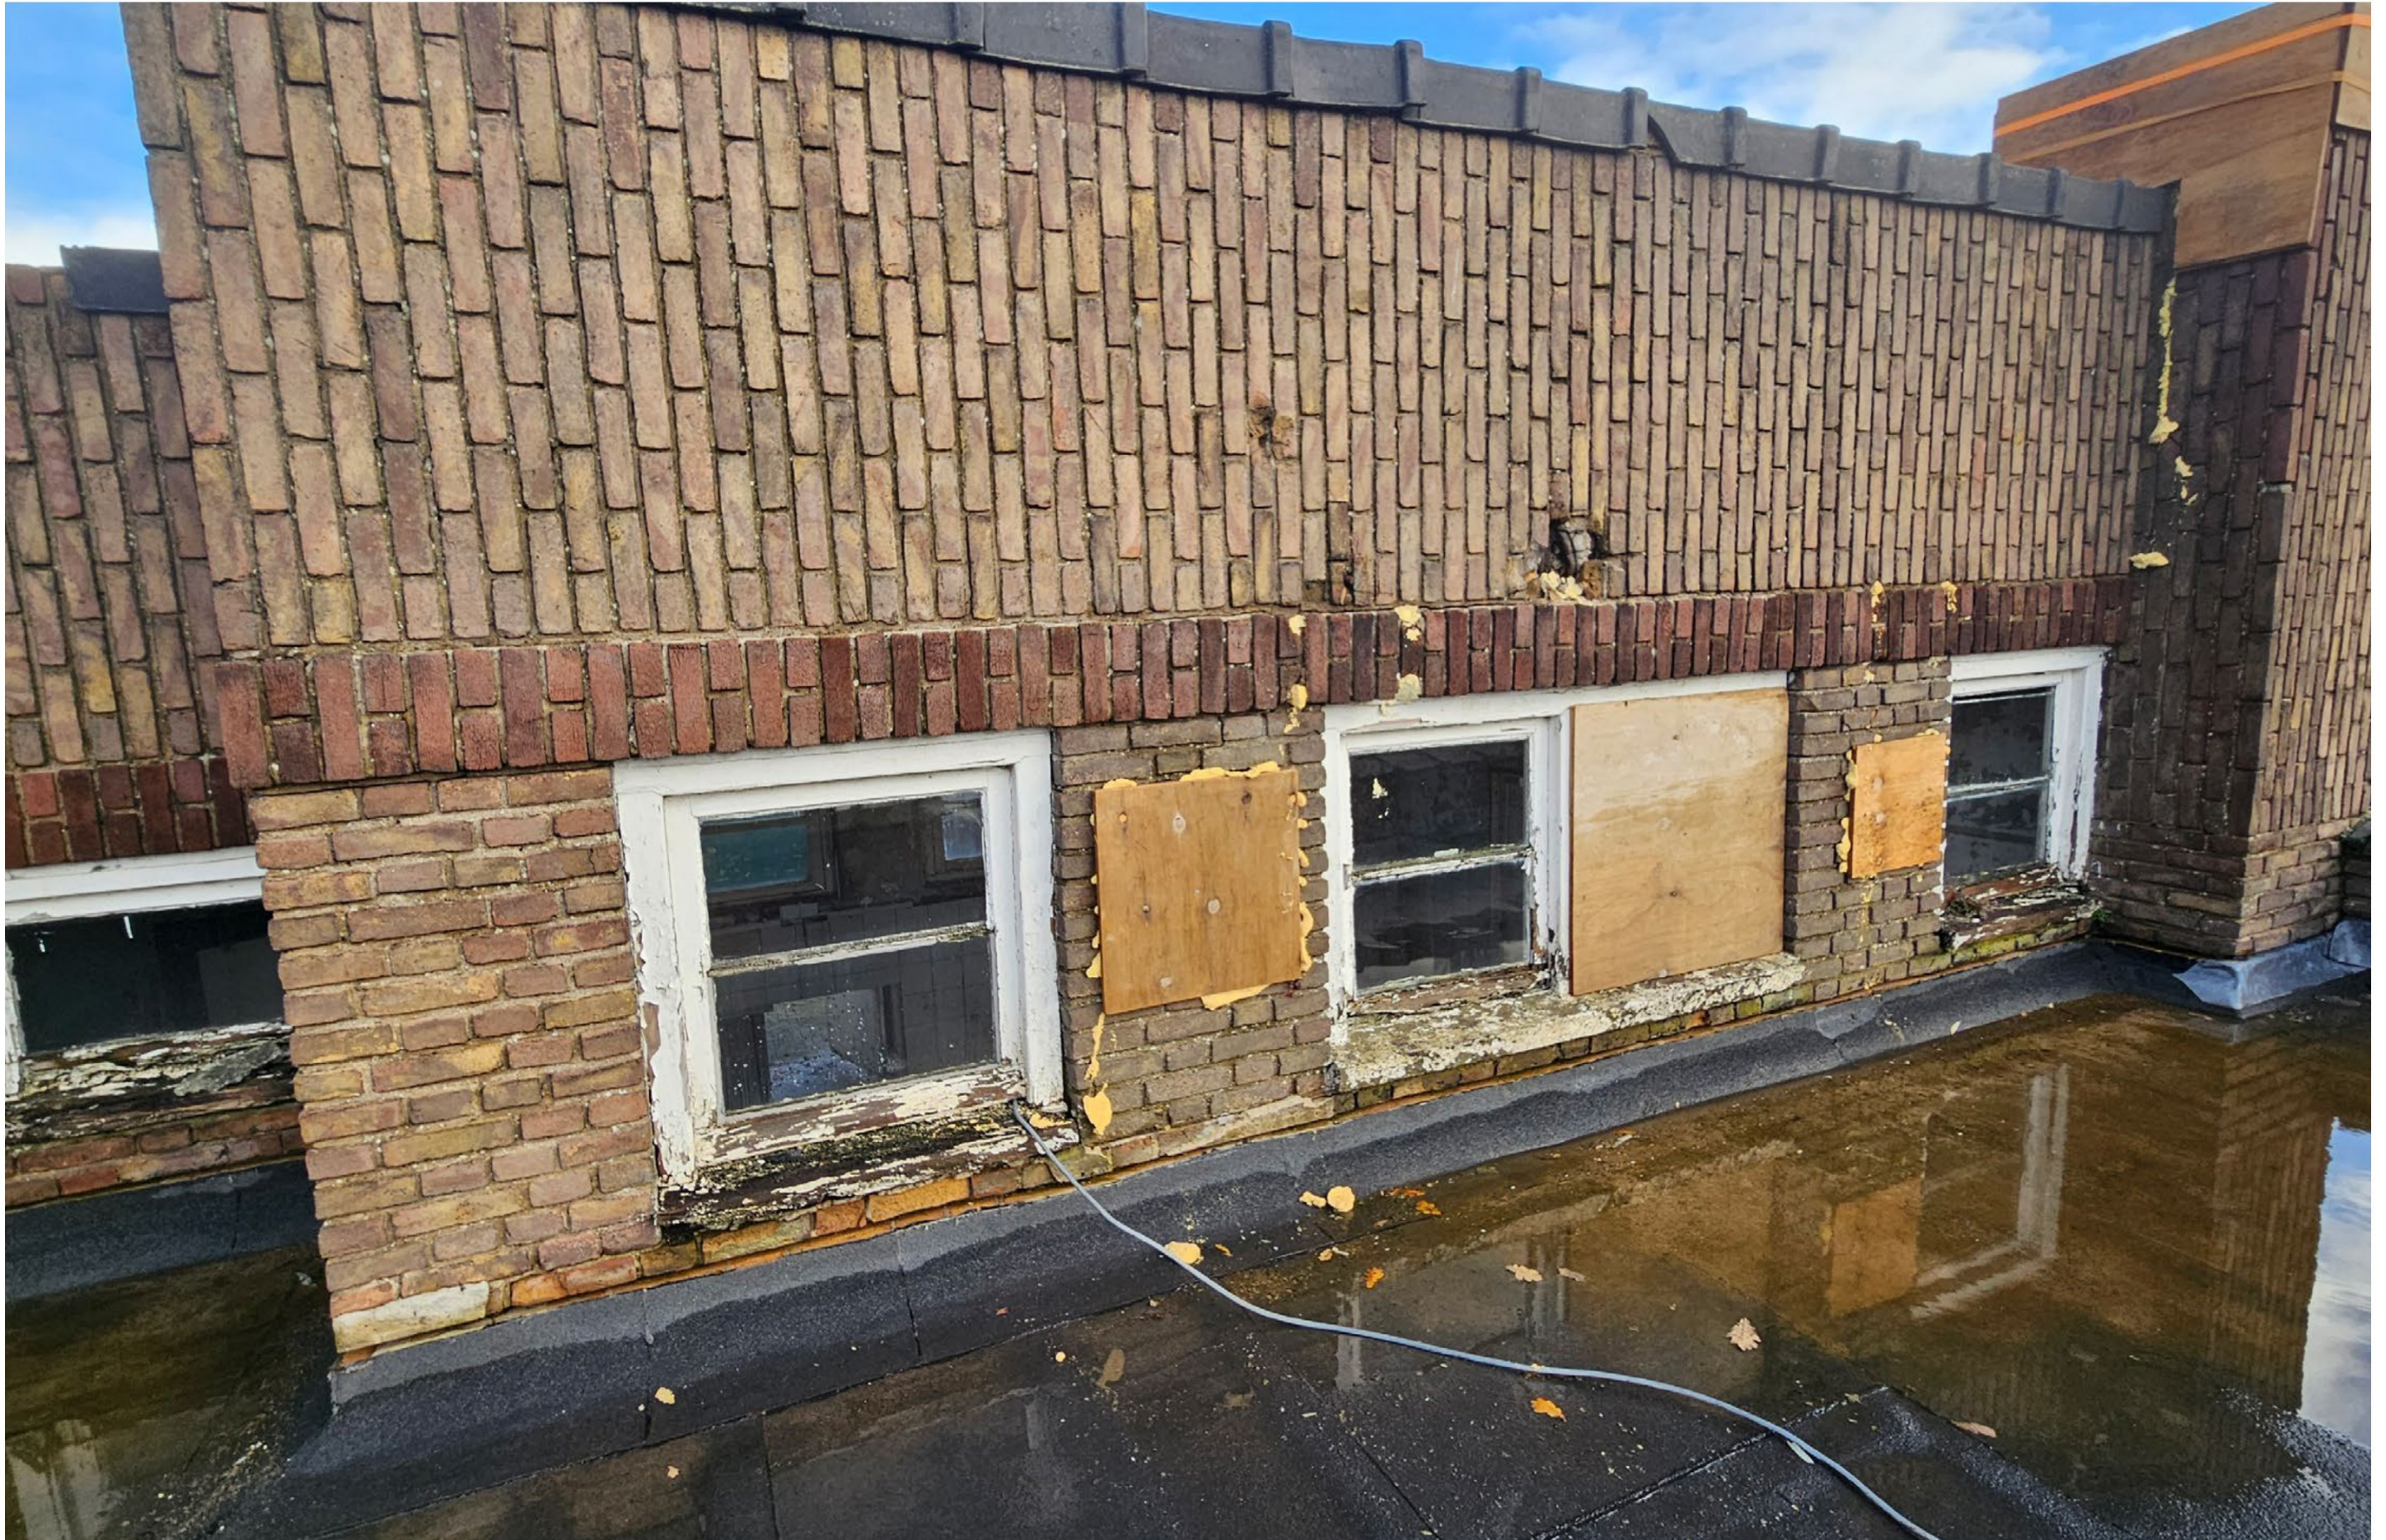
Geveldeel zuidwest gevel tpv. lage dakvloer. Veel aangetast houtwerk in kozijn- en raamhout. Aangetast ijzerwerk wapening betonconstructie in gevelmetselwerk, gaten in gevel (dichtgezet met multiplex) ivm. verwijderd aangetast ijzerwerk.

In het metselwerk zijn er diverse grote schades aanwezig door aangetast ijzerwerk wat het metselwerk kapot drukt. Hierdoor zijn er veel bakstenen geknapt / gebroken. Bij deze schades zal het metselwerk worden uitgeboet waarbij het aangetaste ijzerwerk word geconserveerd / behandeld en ingewikkeld met vetband waardoor er geen vocht bij kan komen. Hierna zal het metselwerk worden hersteld, kapotte stenen zullen worden vervangen. Er zullen stenen worden bijgezocht / bijgebakken om structuur- en kleurverschil te voorkomen.

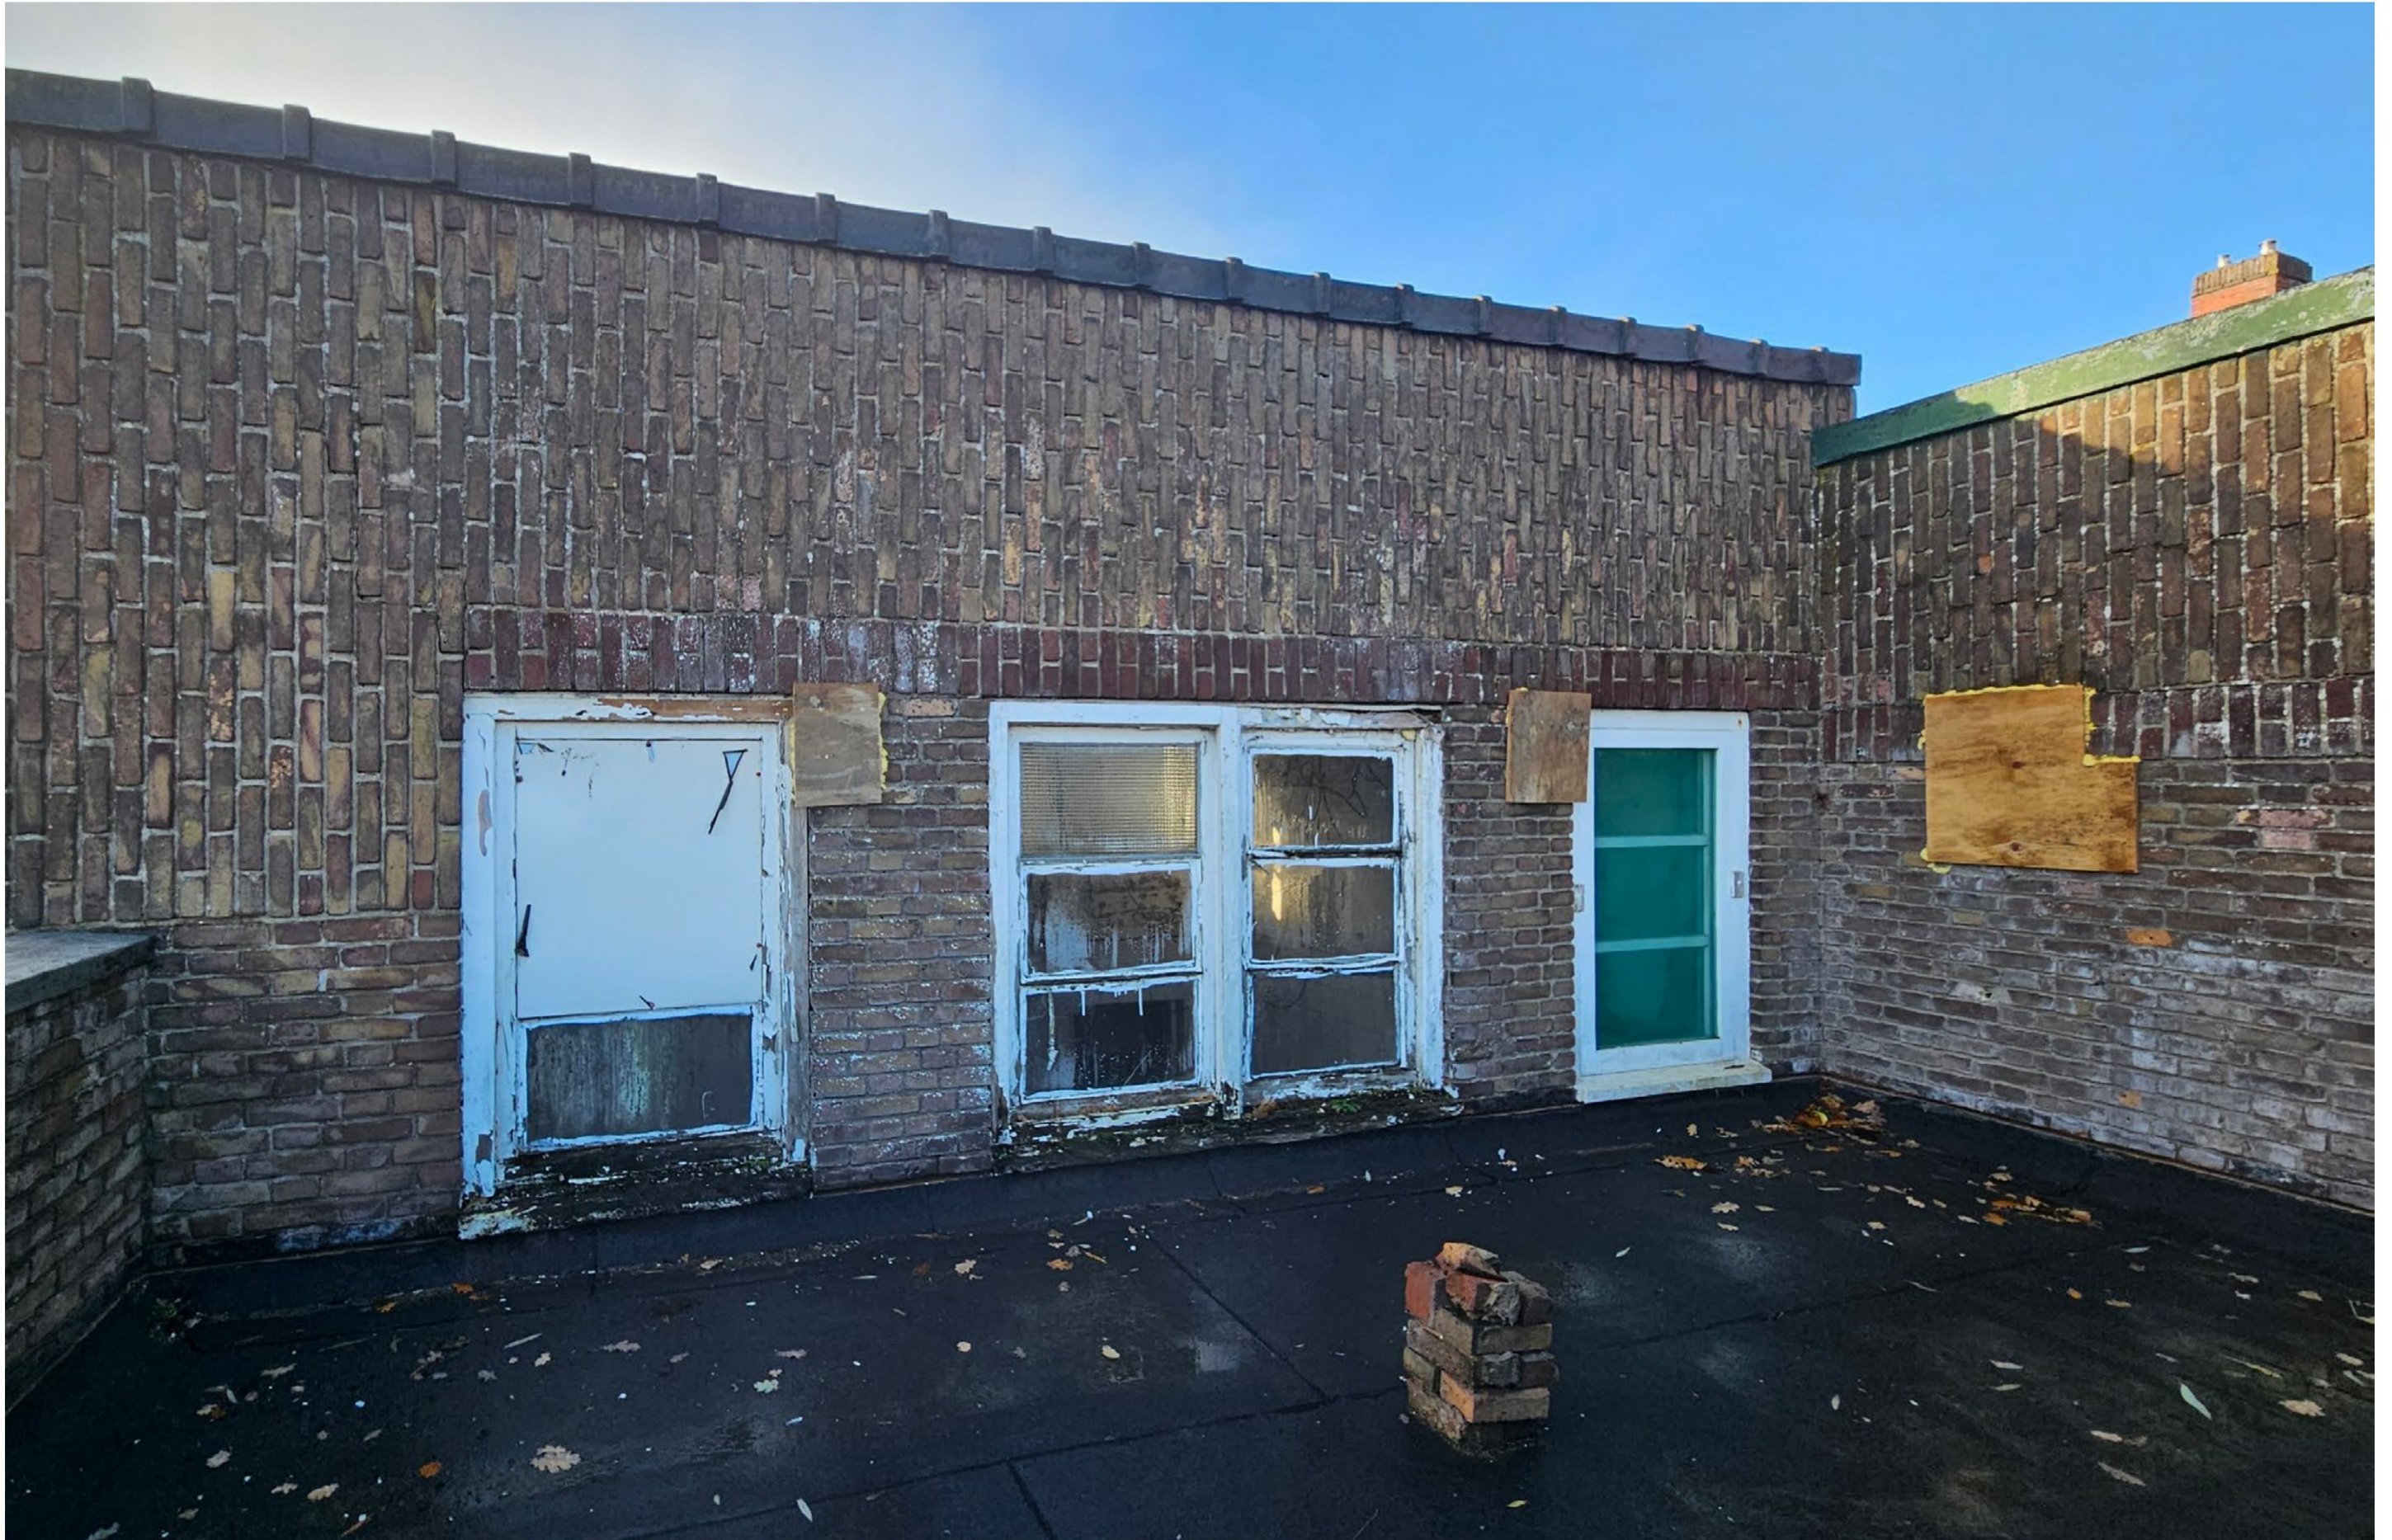
Geveldeel noordoost gevel tpv. lage dakvloer. Veel aangetast houtwerk in kozijn- en raamhout. Aangetast ijzerwerk wapening betonconstructie in gevelmetselwerk, gaten in gevel (dichtgezet met multiplex) ivm. verwijderd aangetast ijzerwerk.

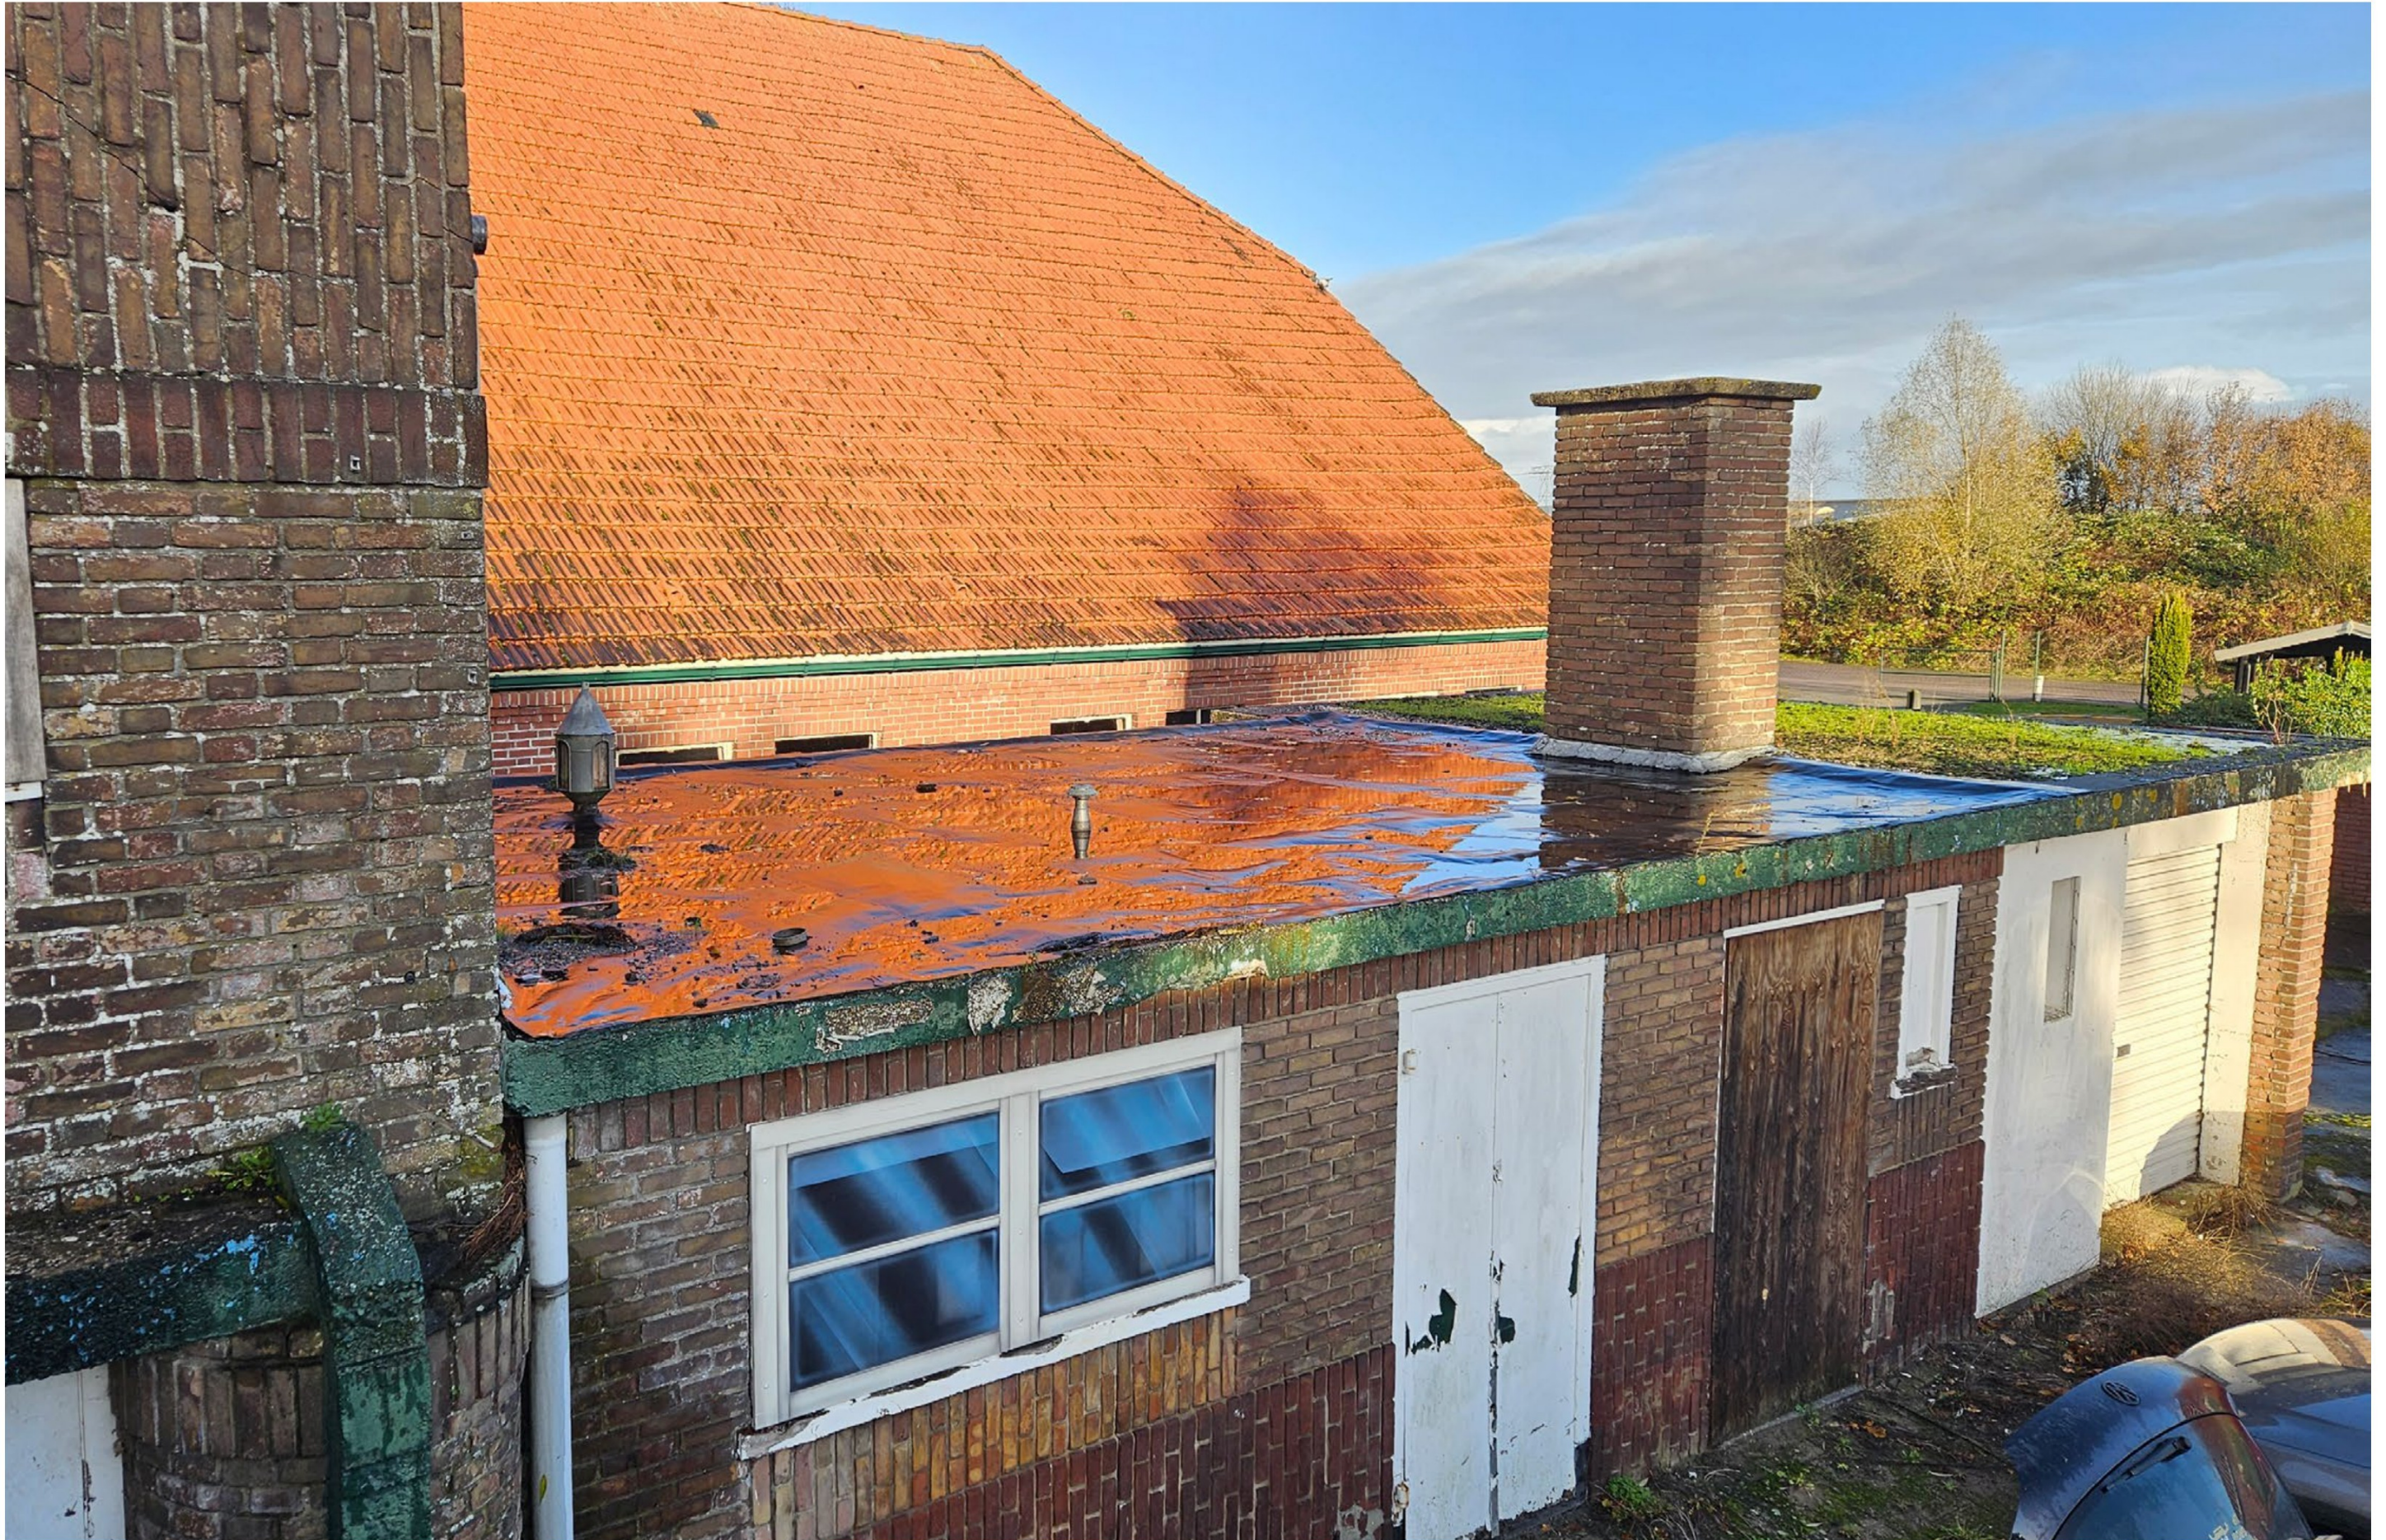
Dakvloer lage aanbouw aan achterzijde (noordzijde), Bitumen dakbedekking bevat veel blaasvorming door vocht wat onder toplaag dakbedekking zit. Dakbedekking is aangebracht over oude dakbedekking, hier is nog veel gruis aanwezig van ballast of mastiek.

2024 Hvh  
1,00 pst  
plat dak lage aanbouw. Veel blaasvorming met vocht onder bitumen  
bedekking heeft geen goede hechting omdat er nog oude ballast/gruis  
dekking ligt. Verwijderen oude dakbedekkingen tot op betonnen dak en  
dakbedekkingen.

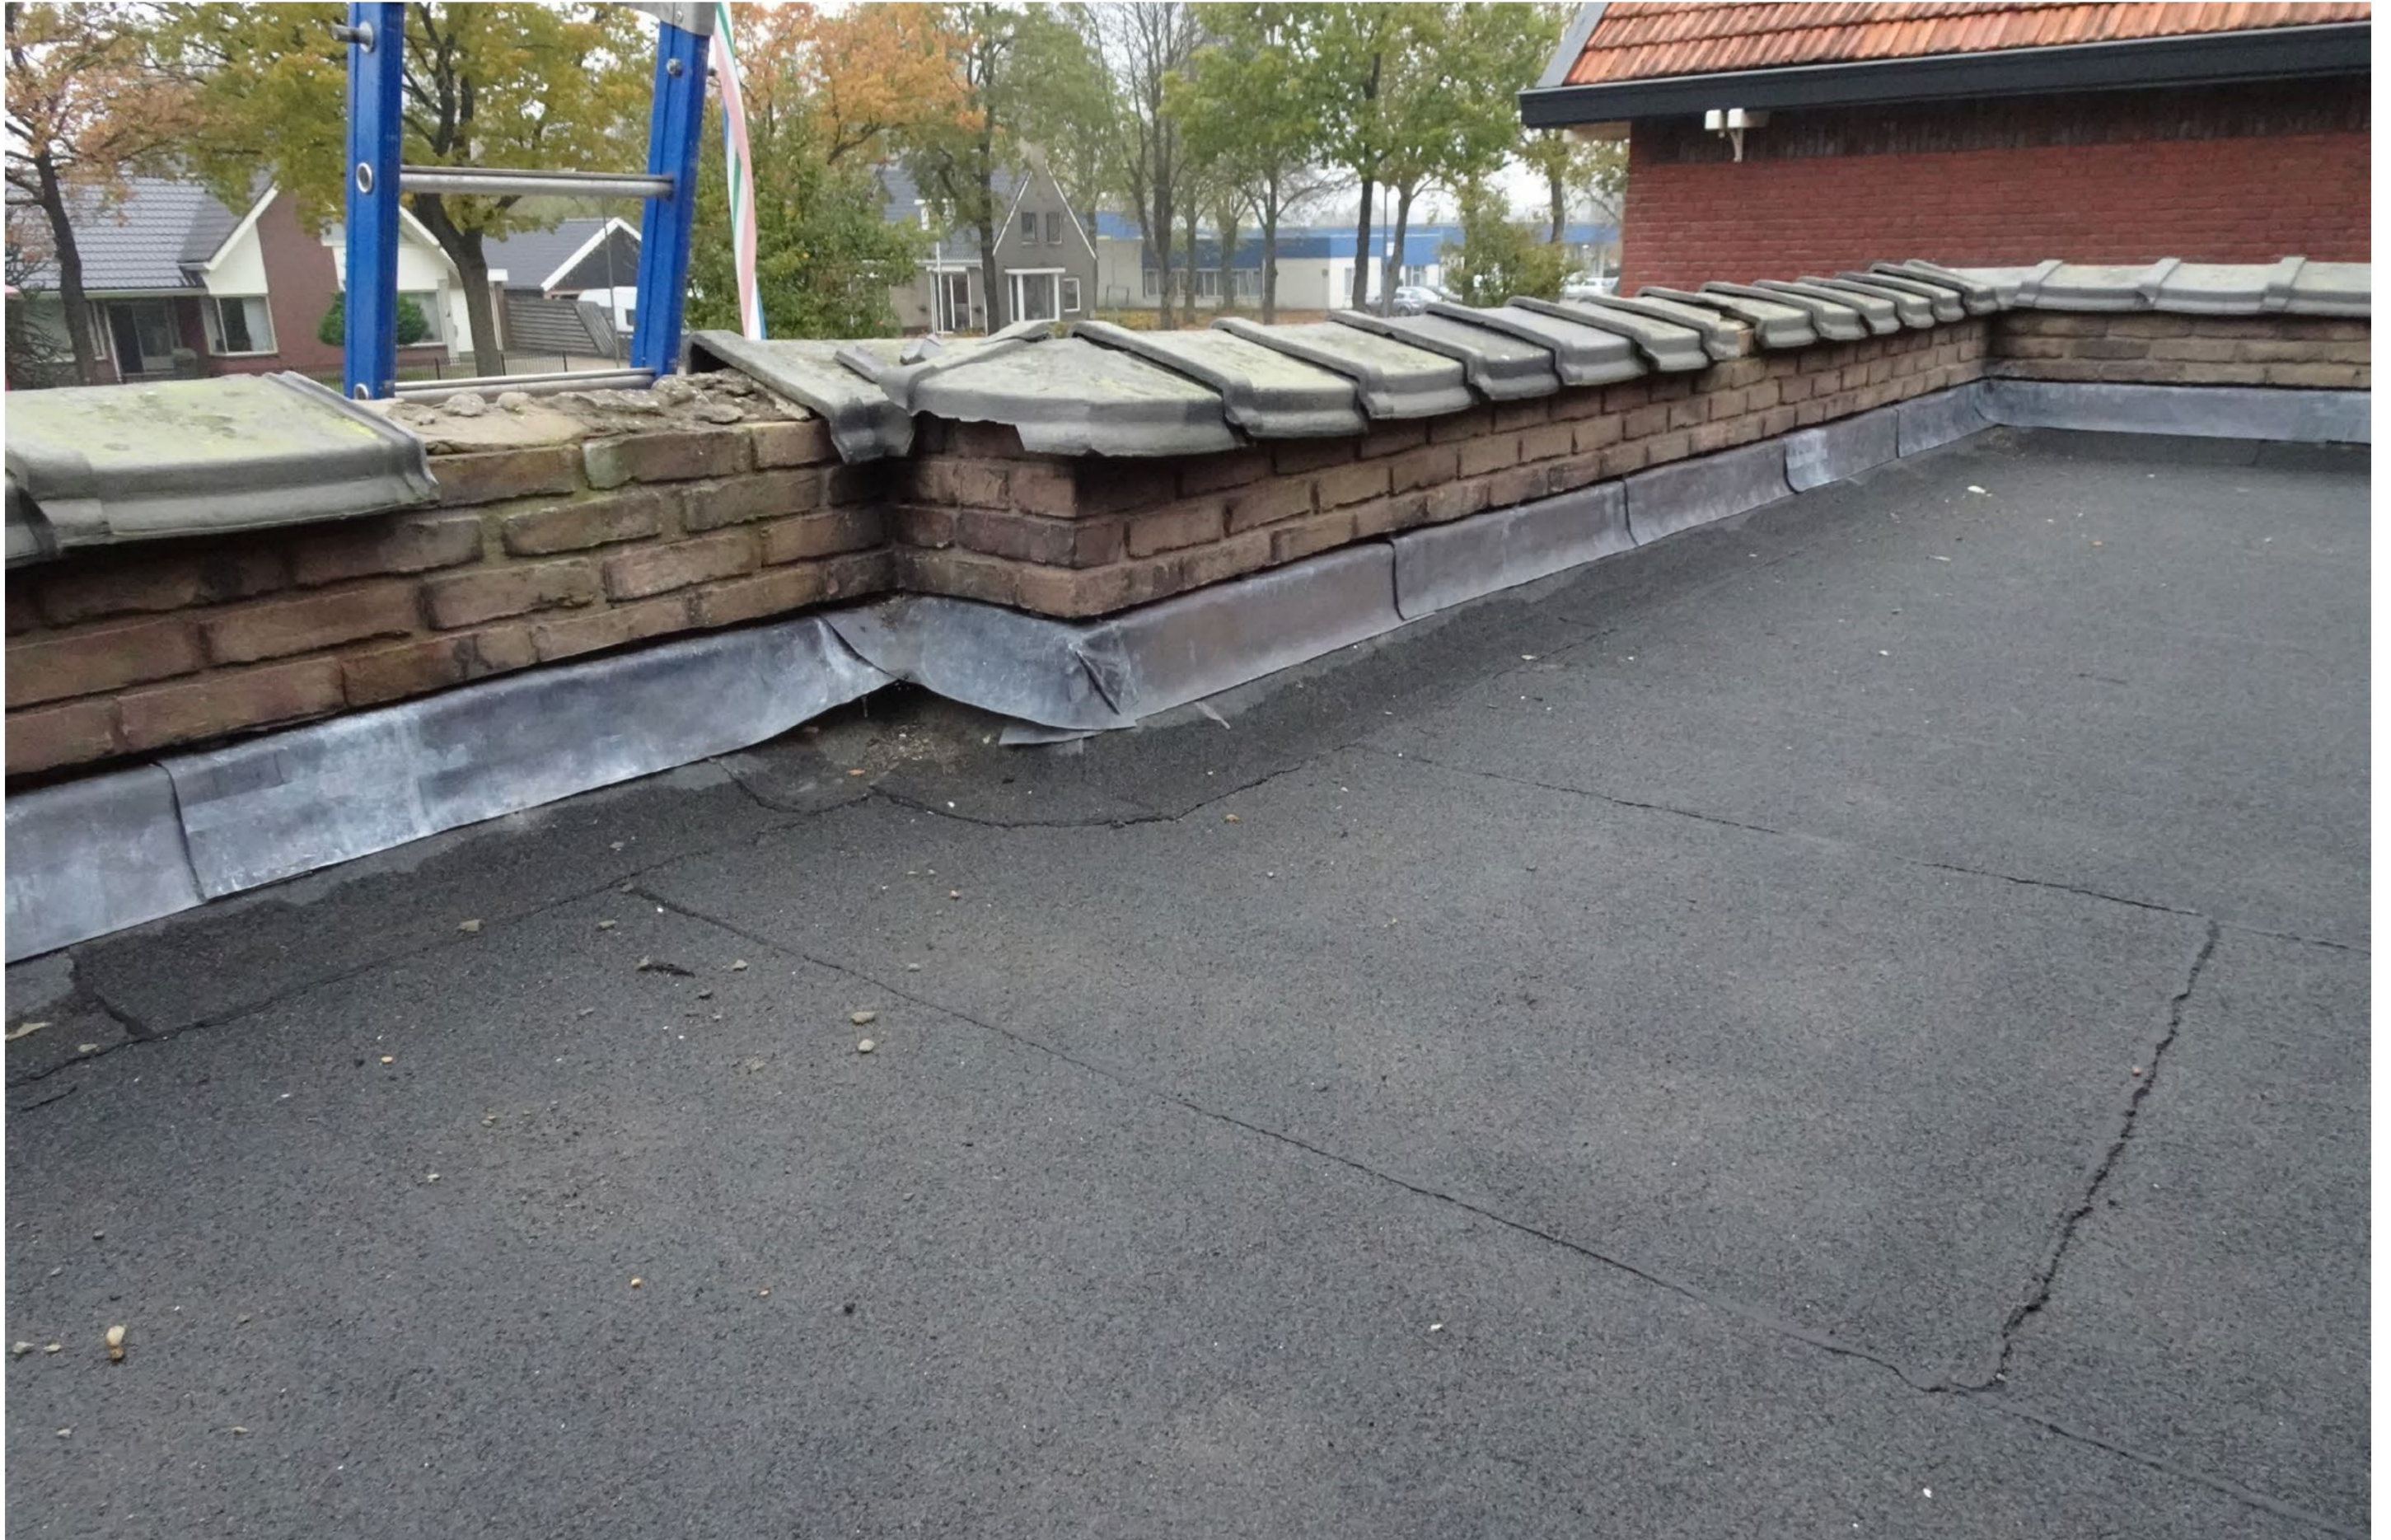
Bitumen dakbedekking en loodslabben lage dakvloer zuidzijde is reeds vervangen, werkzaamheden loodwerk dient nog te worden aangeklopt. Op diverse plaatsen ontbreken er keramieken afdekkers of zijn deze gebroken. Daarnaast liggen veel afdekkers liggen los, omdat de mortellaag los is gekomen aan de onderzijde.
