**Aanvraag omgevingsvergunning voormalig Slachthuis**  
**Oosterstraat 73**  
**Stadskanaal**  
**27.01.2025**

# Aanvraag omgevings- vergunning Oosterstraat 73 Stadskanaal

Oosterstraat 73  
9502 EG  
Stadskanaal

Monumentennr:  
516264

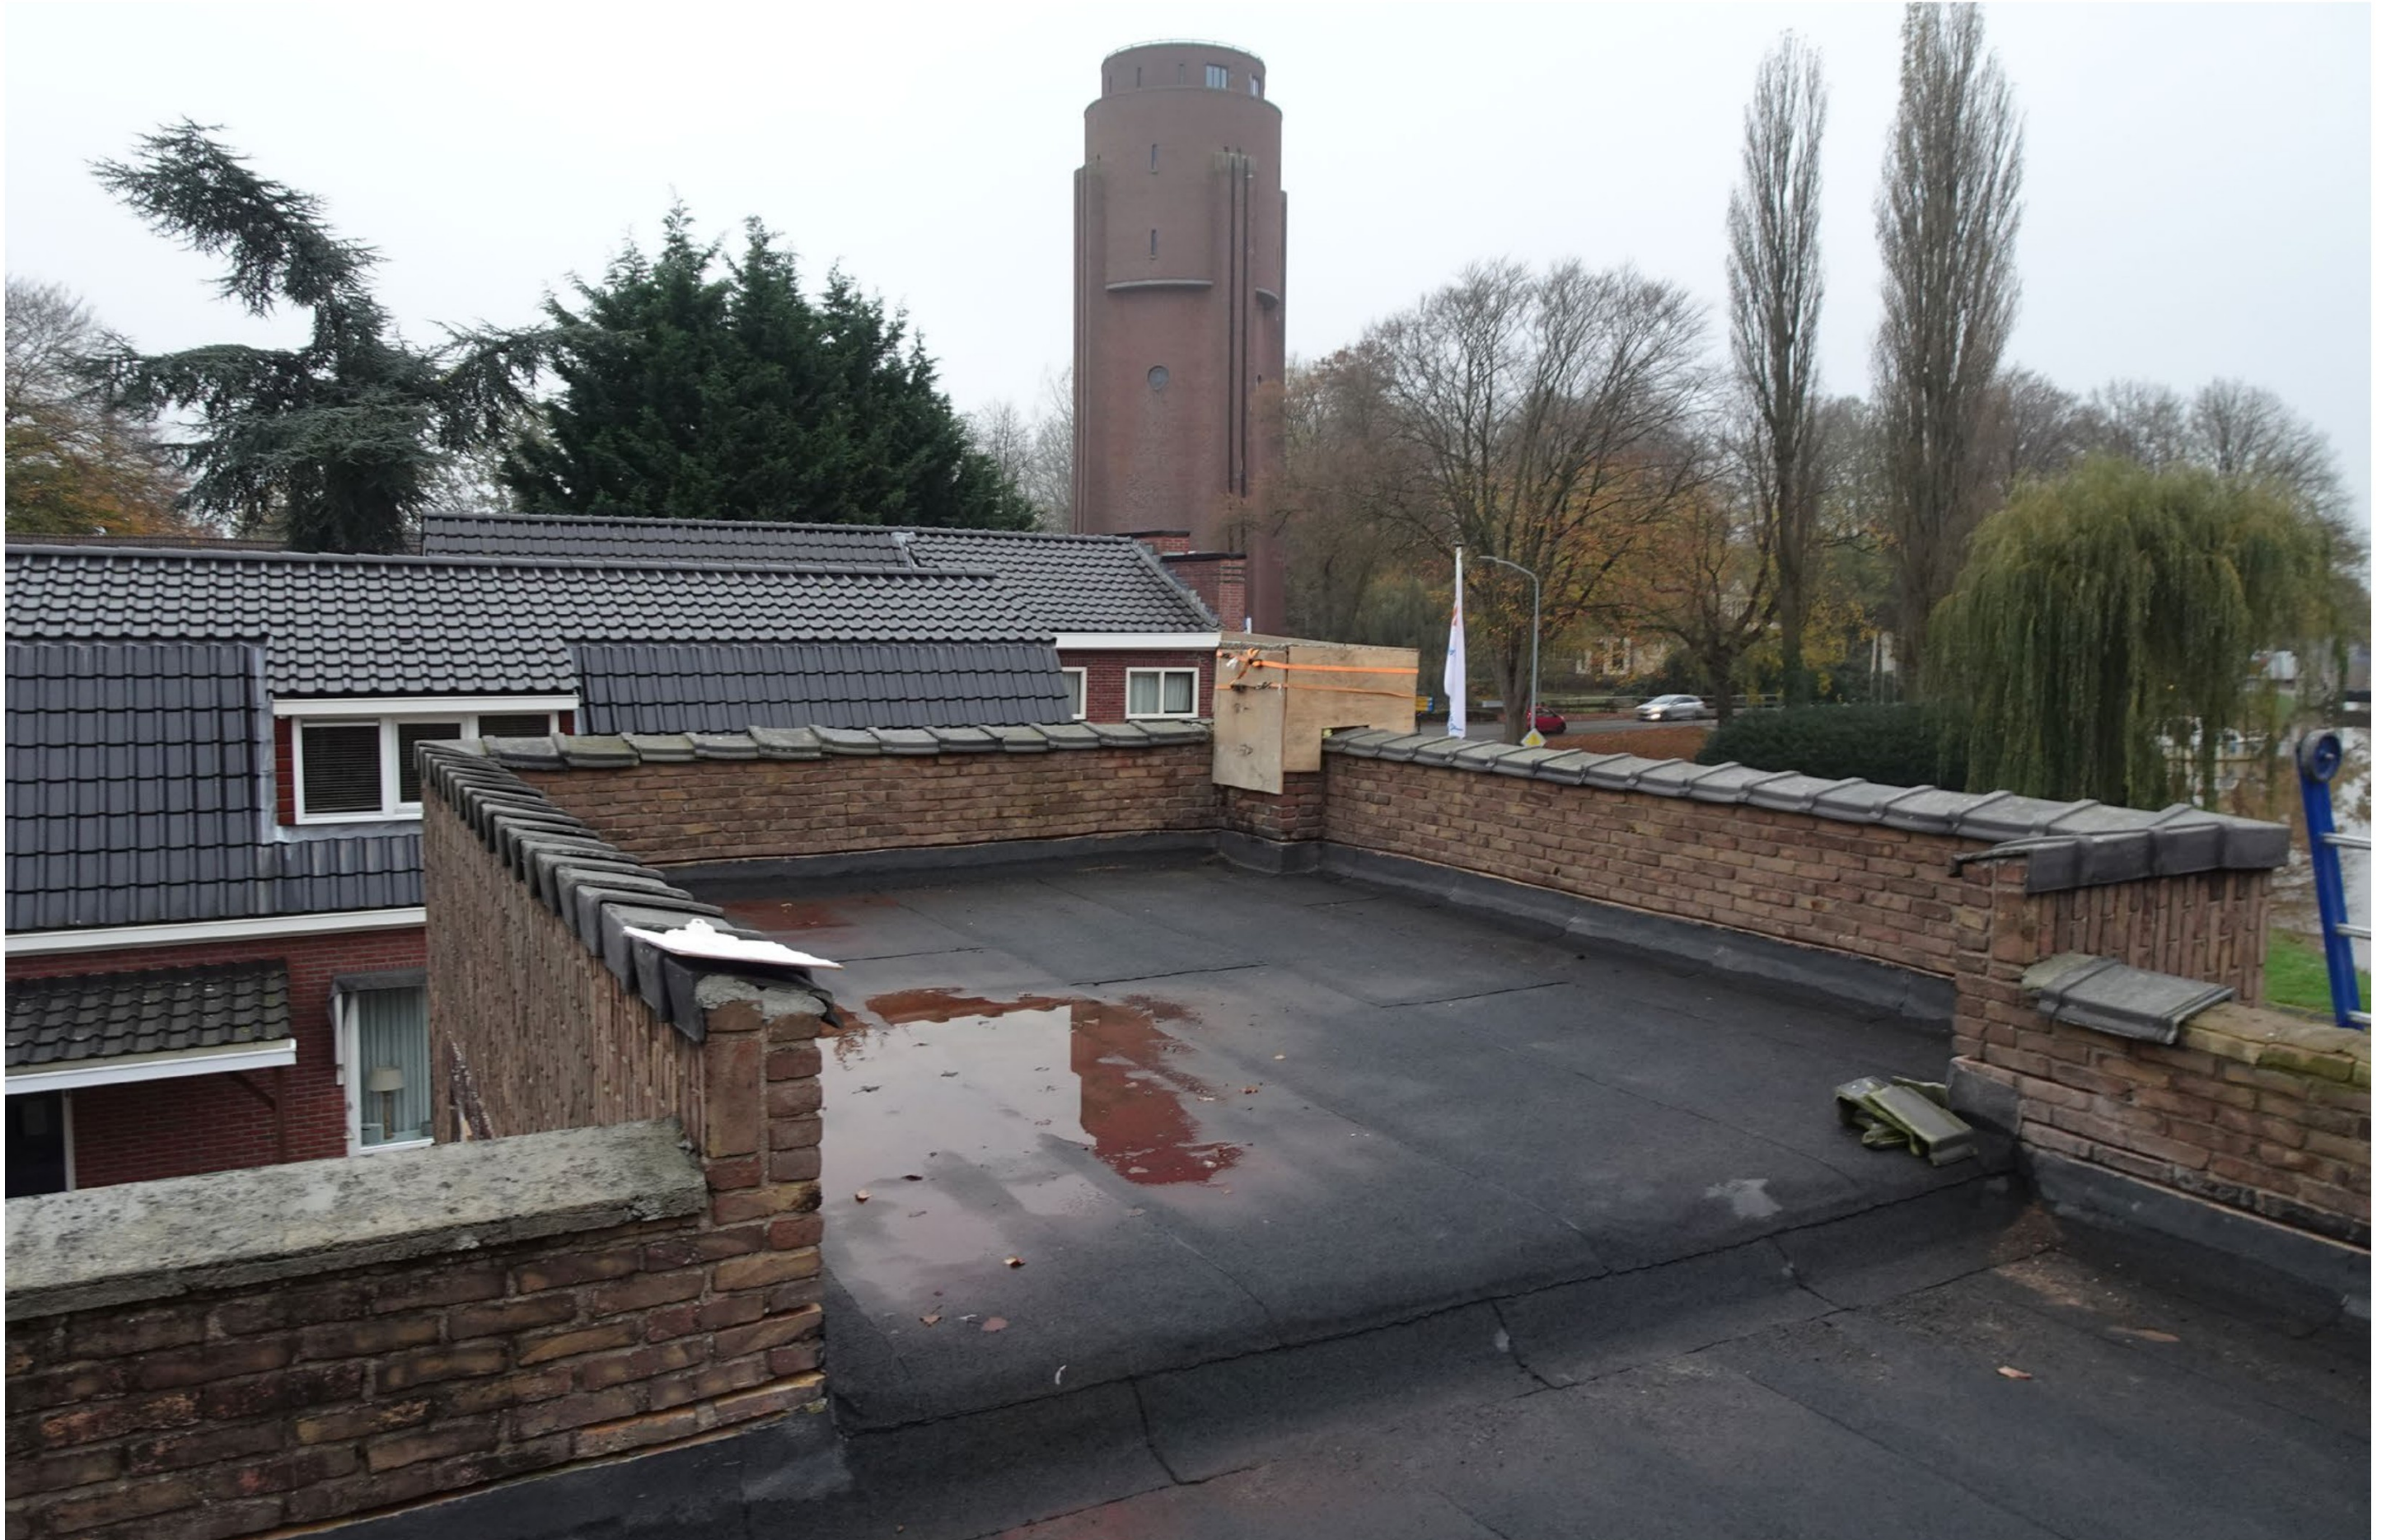
Bitumen dakbedekking en loodslabben hoge dakvloer is reeds vervangen, werkzaamheden loodwerk dient nog te worden aangeklopt. Op diverse plaatsen ontbreken er keramieken afdekkers of zijn deze gebroken. Daarnaast liggen veel afdekkers liggen los, omdat de mortellaag los is gekomen aan de onderzijde.

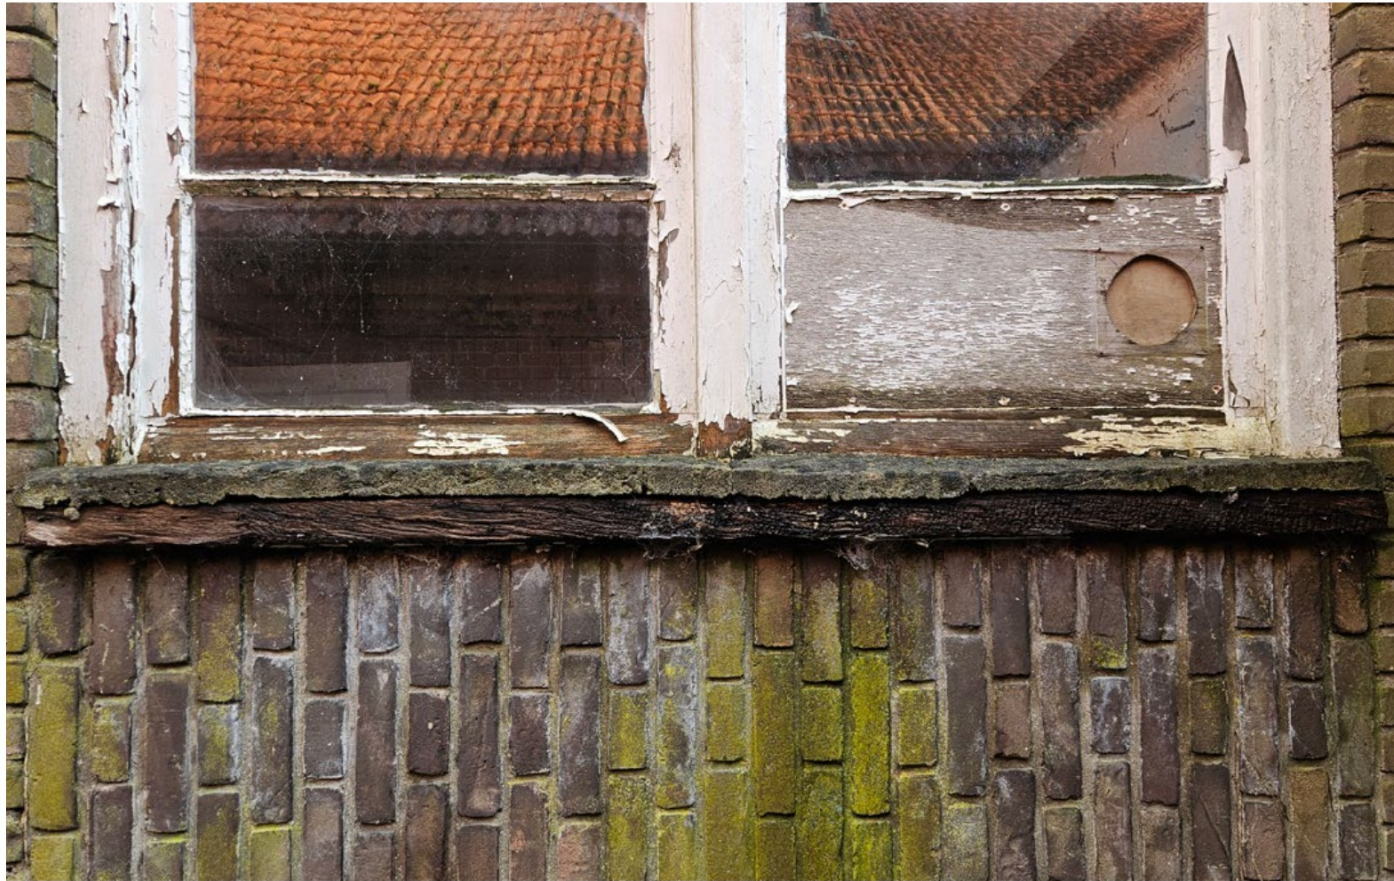
Een laag met mortel/specie is aangebracht over een aangetaste onderdorpel van een kozijn aan de noordwest gevel.

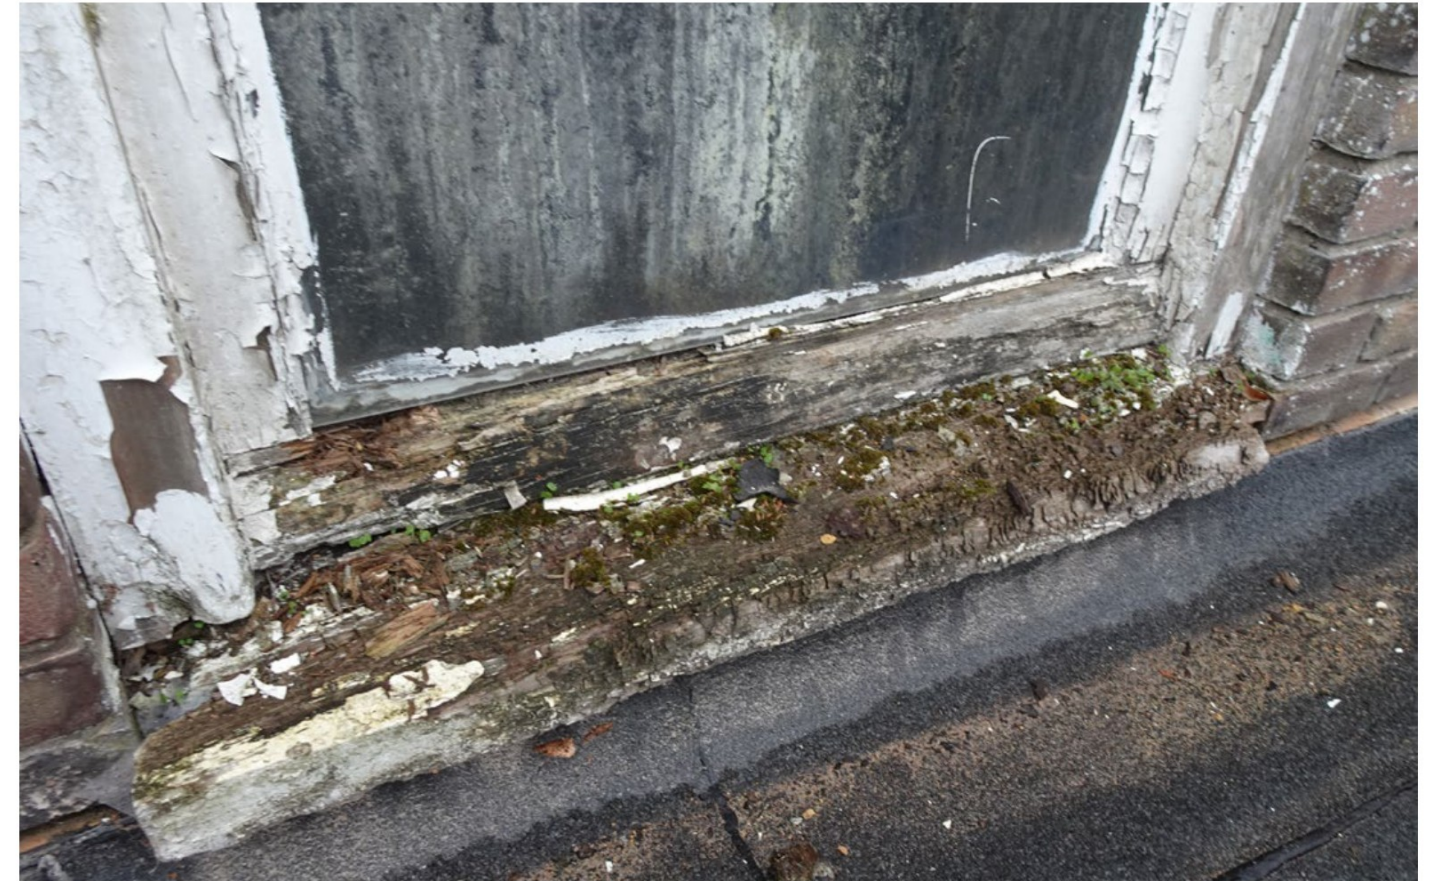
Doordat alles tijdens inspectie nog was dichtgeschoefd is het lastig te zeggen hoeveel houtwerk aangetast is. Naar aanleiding onze bevindingen nemen wij aan dat circa 75% van al het liggend delen (kozijn- en raam dorpels) en circa 50-75% van staande delen (kozijn- en raam stijlen) moet worden vervangen. Hierbij is als uitgangspunt dat zoveel mogelijk van het oorspronkelijke materiaal blijft behouden.

Bij diverse kozijnen zijn de liggende delen (dorpels ed.) aangetast door houtrot. Uitgaande van dat ca. 75% van al het liggend werk is aangetast.

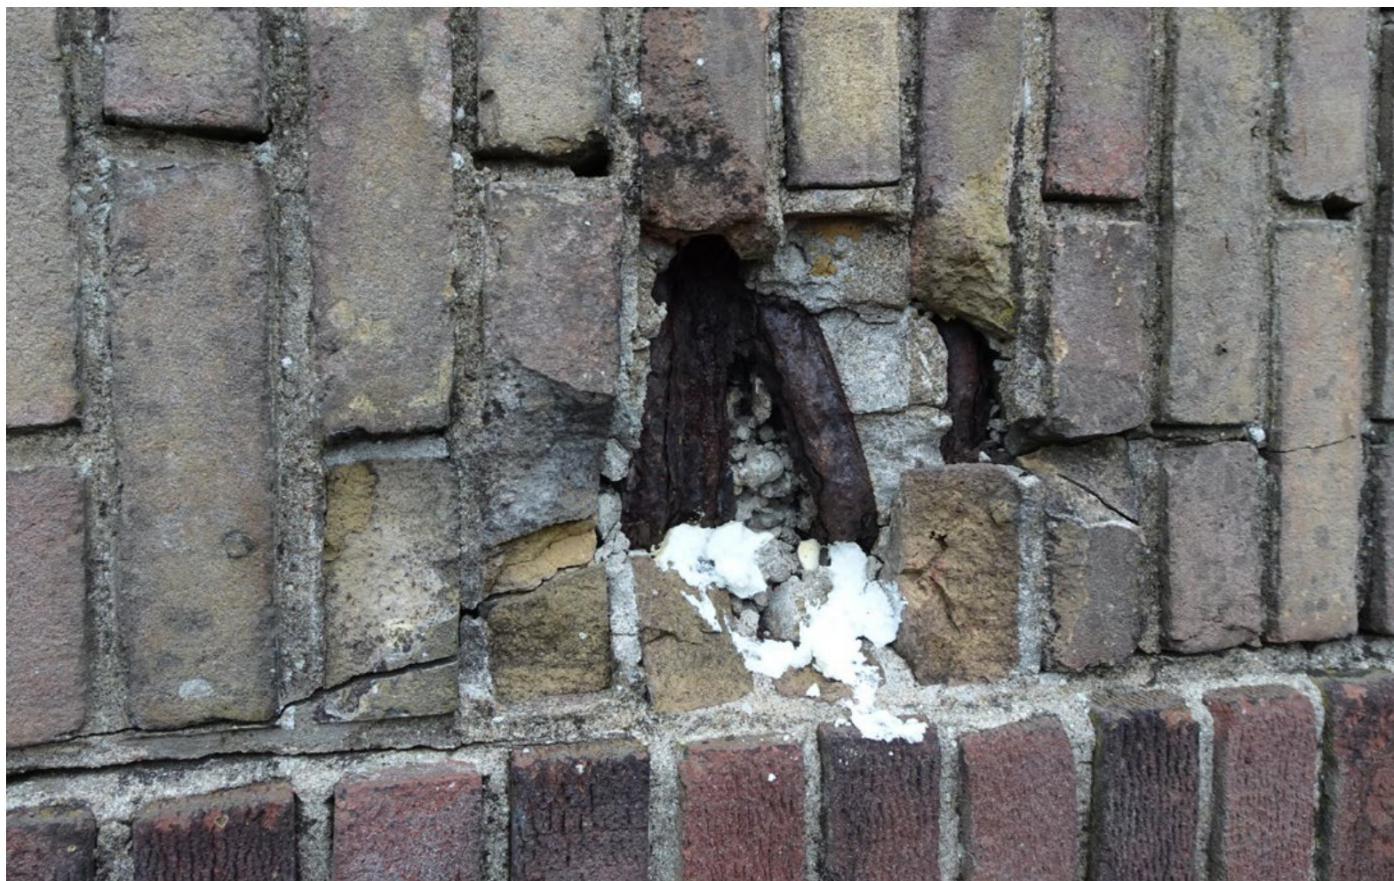
Metselwerk knapt kapot door aangetaste wapening van balkenkruis hoge dakvloer.

In het metselwerk zijn er diverse grote schades aanwezig door aangetast ijzerwerk wat het metselwerk kapot drukt. Hierdoor zijn er veel bakstenen geknapt / gebroken. Bij deze schades zal het metselwerk worden uitgeboet waarbij het aangetaste ijzerwerk word geconserveerd / behandeld en ingewikkeld met vetband waardoor er geen vocht bij kan komen. Hierna zal het metselwerk worden hersteld, kapotte stenen zullen worden vervangen. Er zullen stenen worden bijgezocht / bijgebakken om structuur- en kleurverschil te voorkomen.

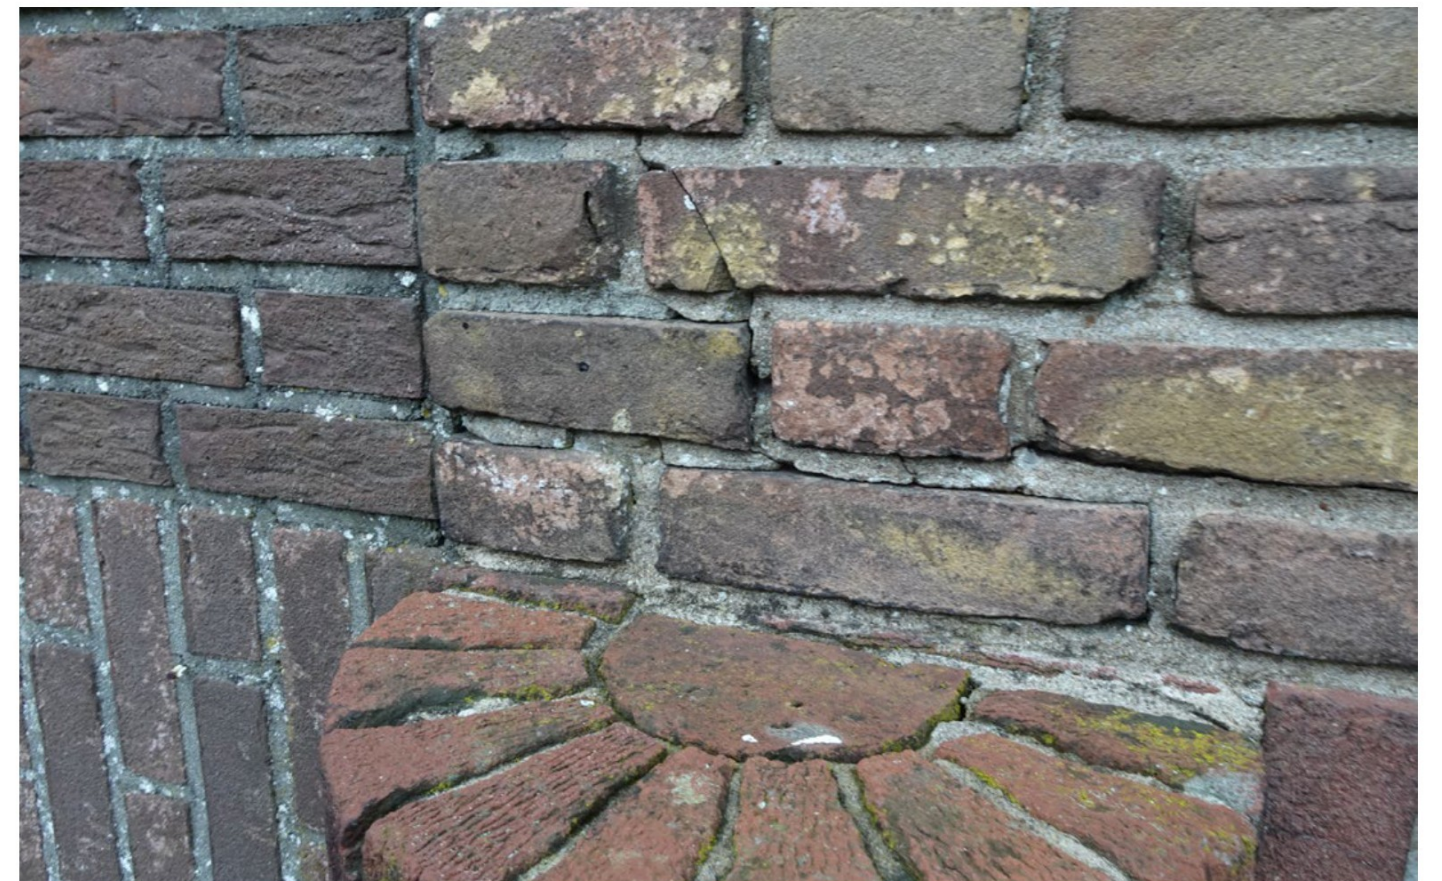
Bij diverse gevels is er scheurvorming en uitgesleten voegwerk aanwezig. De voeg bestaat uit een harde cementvoeg die snel kapot knapt.

Voor het herstel van de scheurvorming in het metselwerk is er gekozen voor twee herstel methoden. Kleine scheuren (1 á 2 mm) worden gelijmd doormiddel van een speciale steen lijm. Grotere scheuren (2 mm) worden geïnjecteerd doormiddel van een injectiemortel. De stenen worden aan de buitenzijde hersteld met een reparatiemortel welke word bijgekleurd aan de bakstenen.

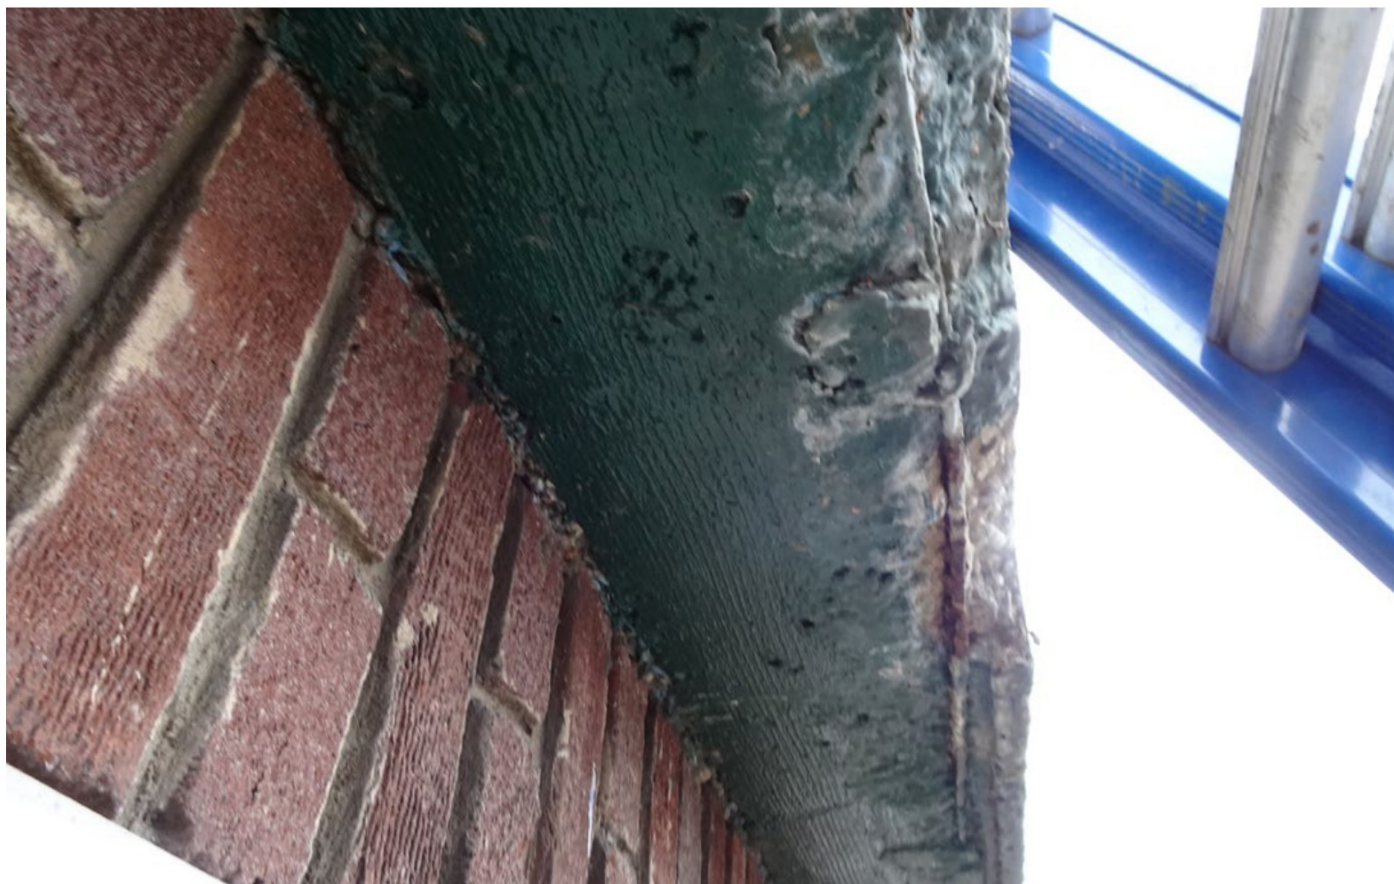
Betonrot in dakvloer lage aanbouw noordzijde. Wapening betonvloer ligt dicht aan de oppervlakte, in combinatie met de grove betonafwerking is deze gevoelig voor aantasting.

Het aangetaste wapening word in het werk hersteld door deze bloot te leggen, behandelen en conserveren. Hierna zal het betonwerk worden aangeheeld. Ter plaatse van de randstroken zullen losse stukken beton / cement worden verwijderd en opnieuw worden aangevuld. Als laatste zal een nieuwe cementlaag worden overzet om een strak geheel te vormen conform bestaande detaillering.

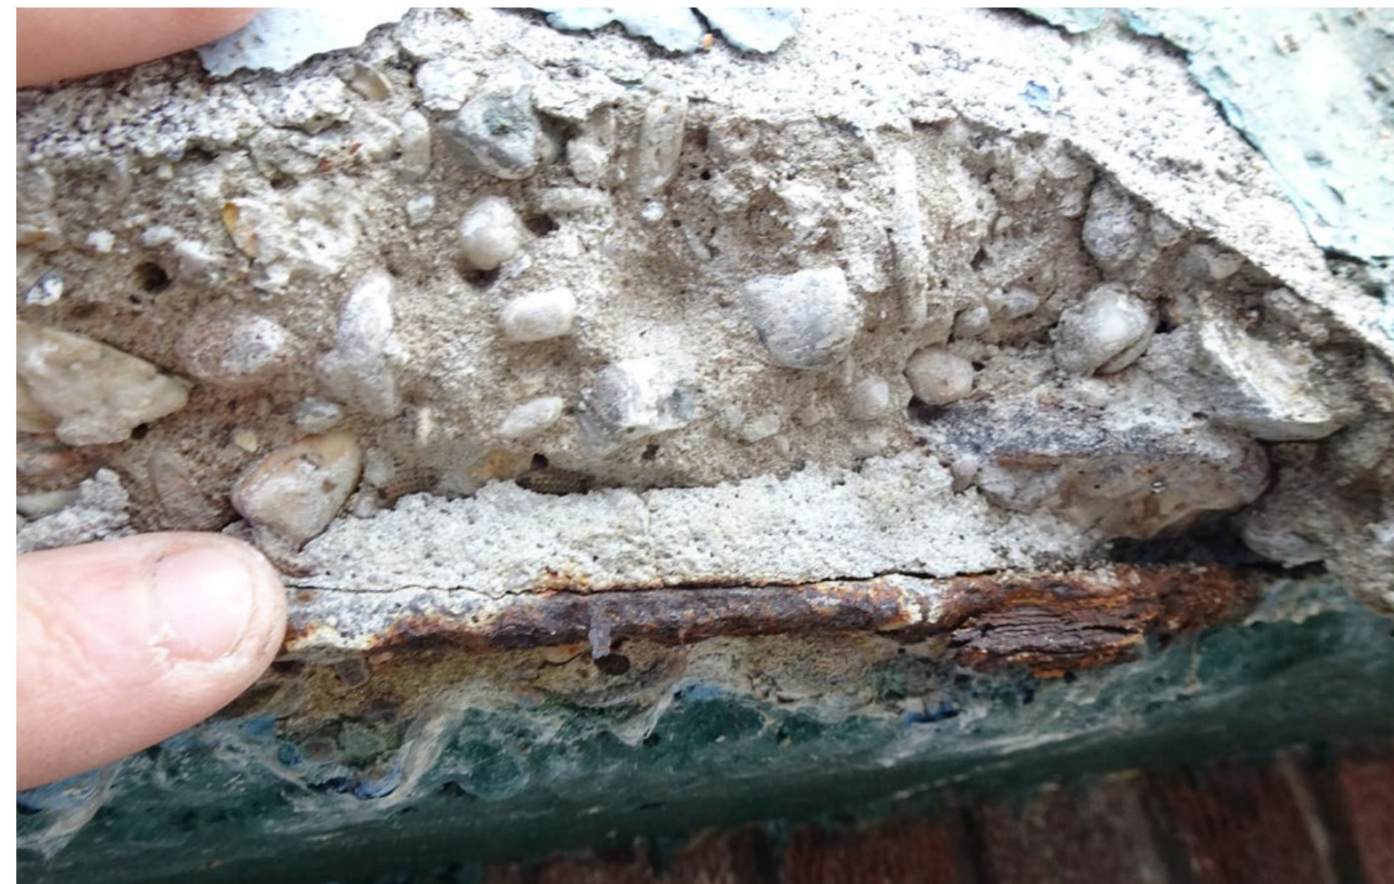
Betonrot in dakvloer lage aanbouw noordzijde.

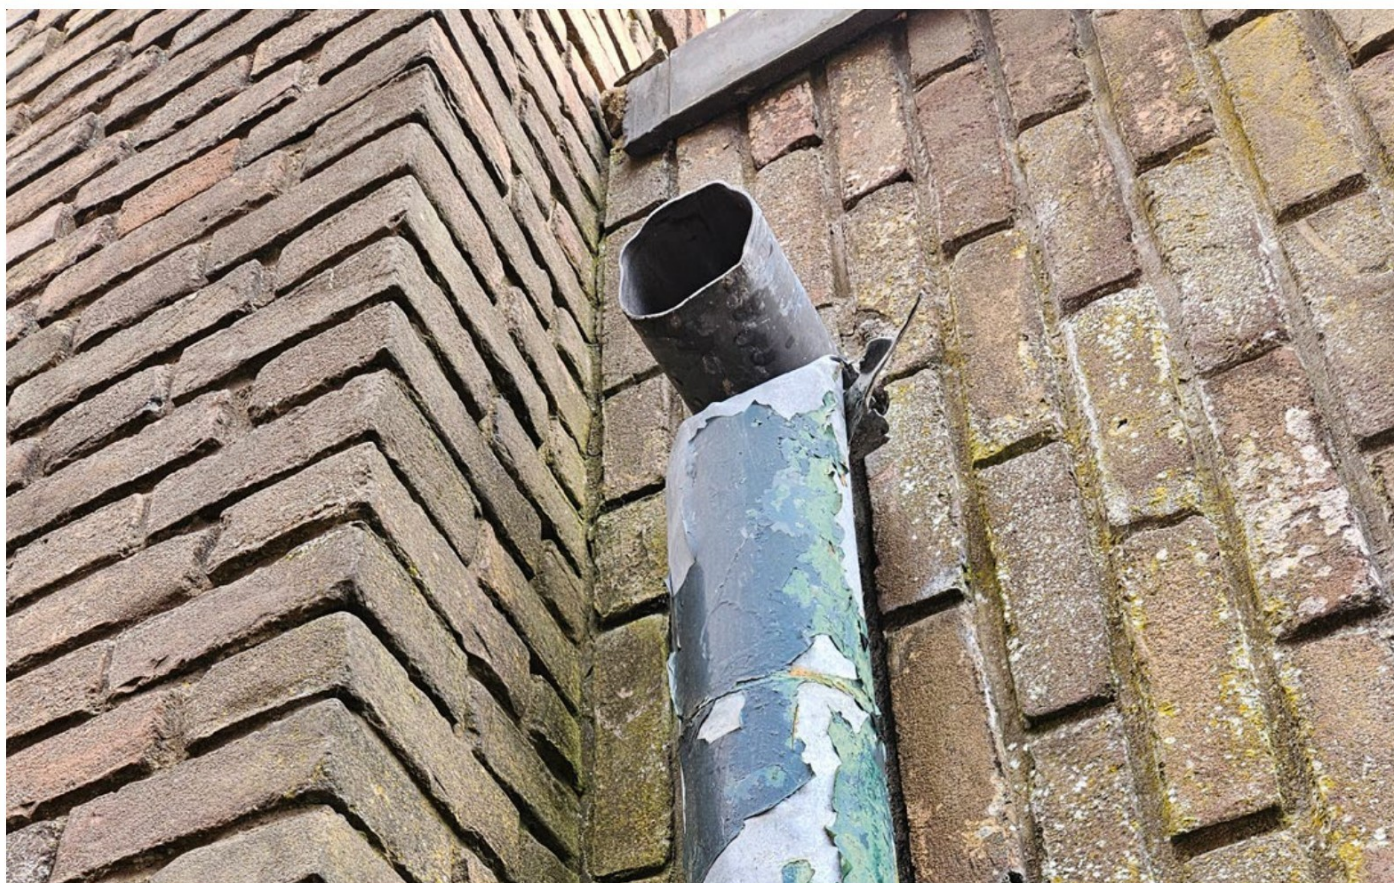
Hemelwaterafvoeren zijn niet aangesloten op de doorvoeren. Bij regenval stromen deze over op het maaiveld waardoor er verzakkingen ontstaan.

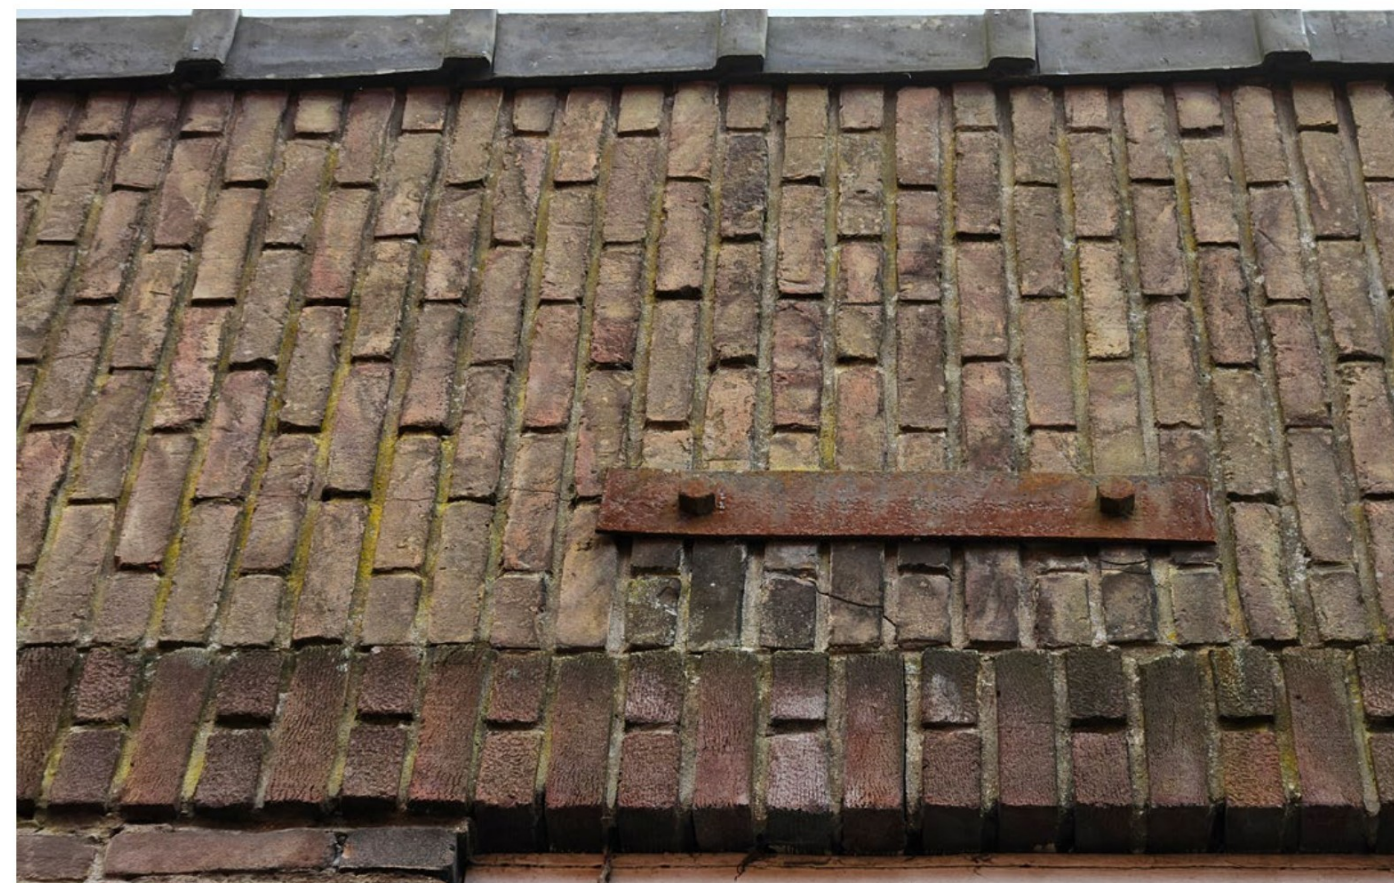
Aangetaste ankers tbv. ijzerconstructie(s) aan binnenzijde.

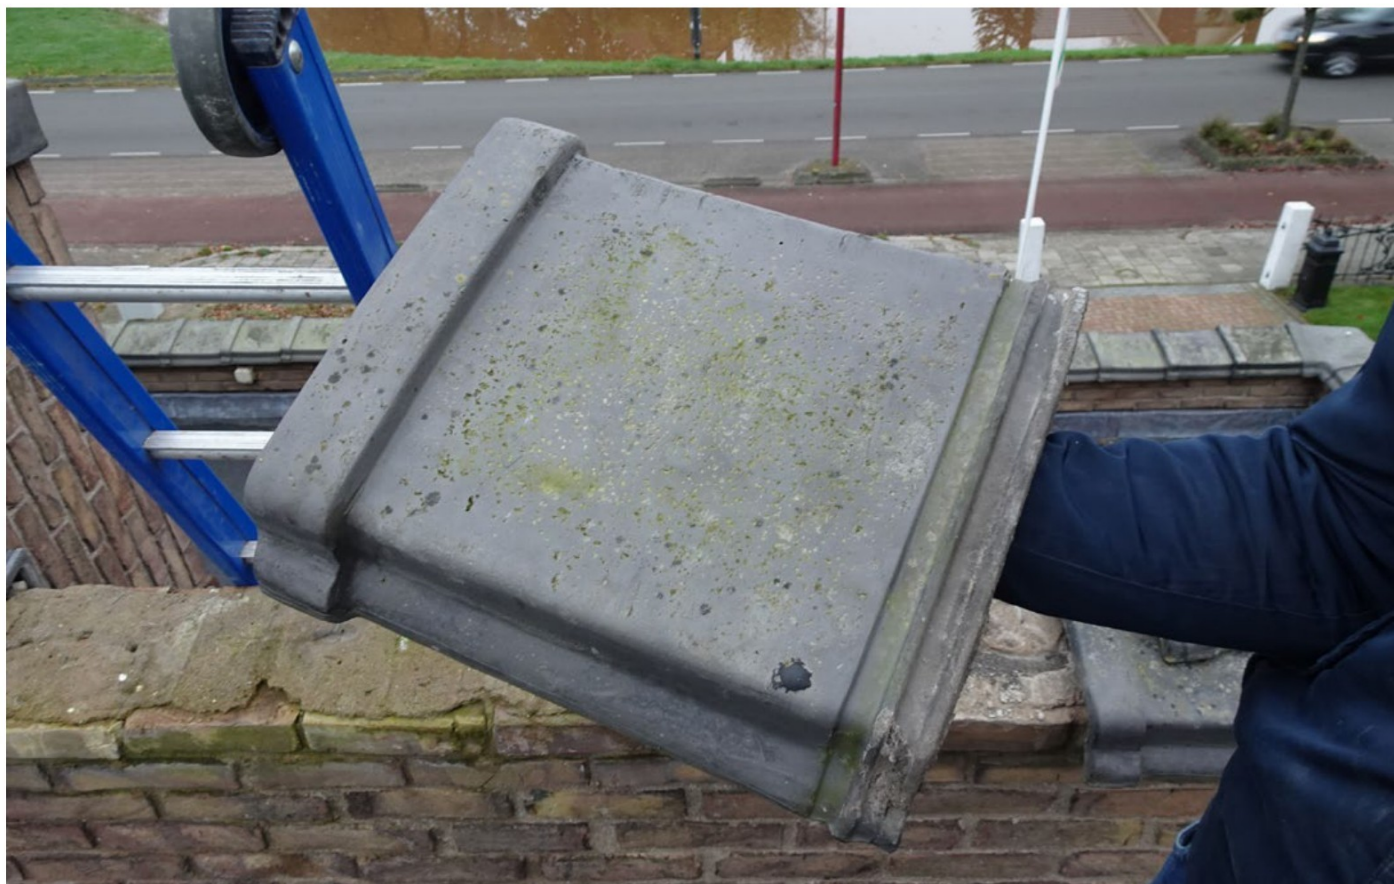
Keramieken afdekker welke voor een groot deel los zitten. Op de achtergrond zie je de mortellaag waar de afdekkers in zijn gezet.

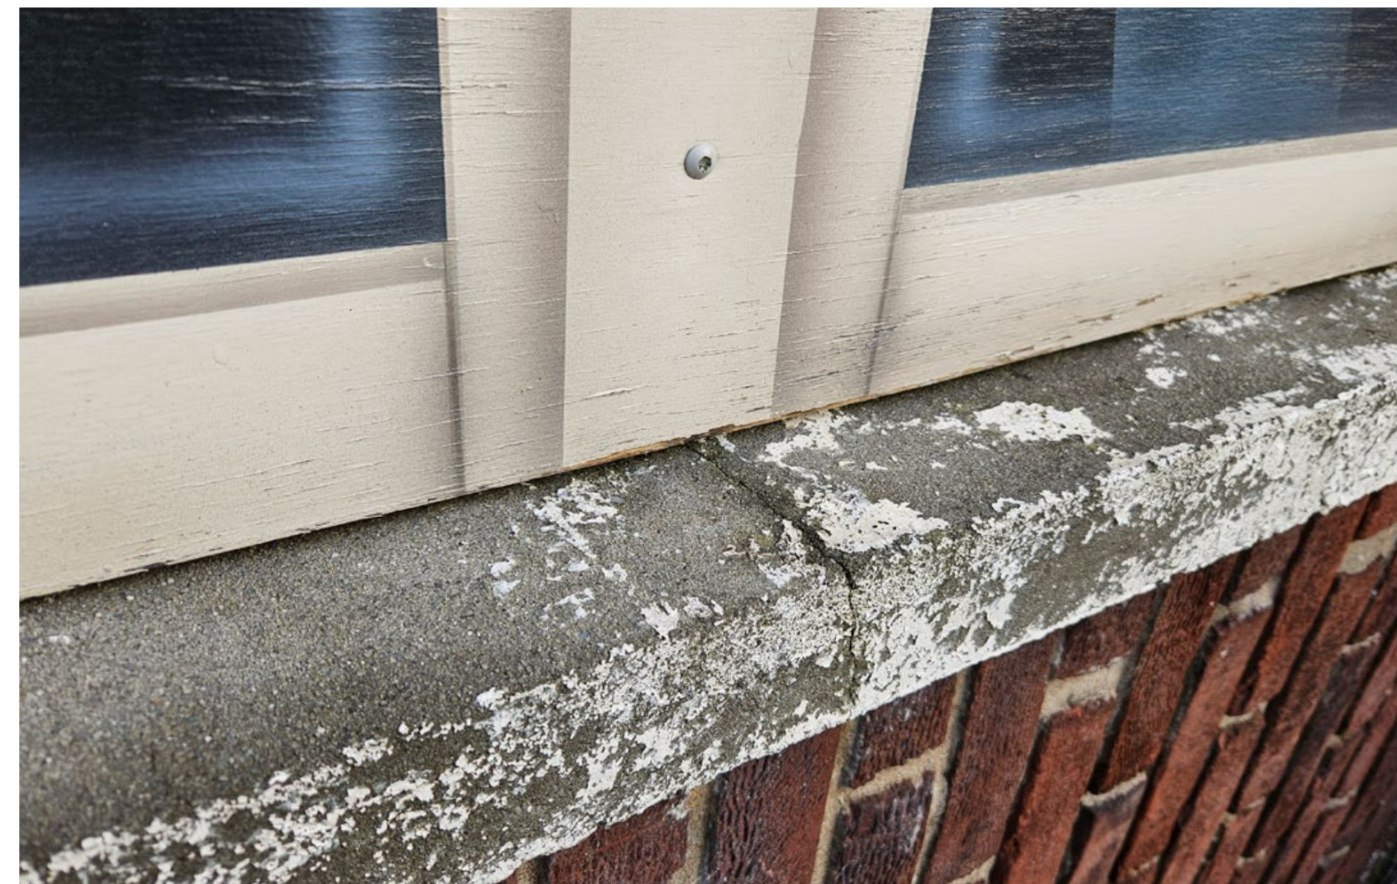
In het verleden zijn op een aantal plaatsen betonnen onderdorpels tpv. kozijnen aangebracht.

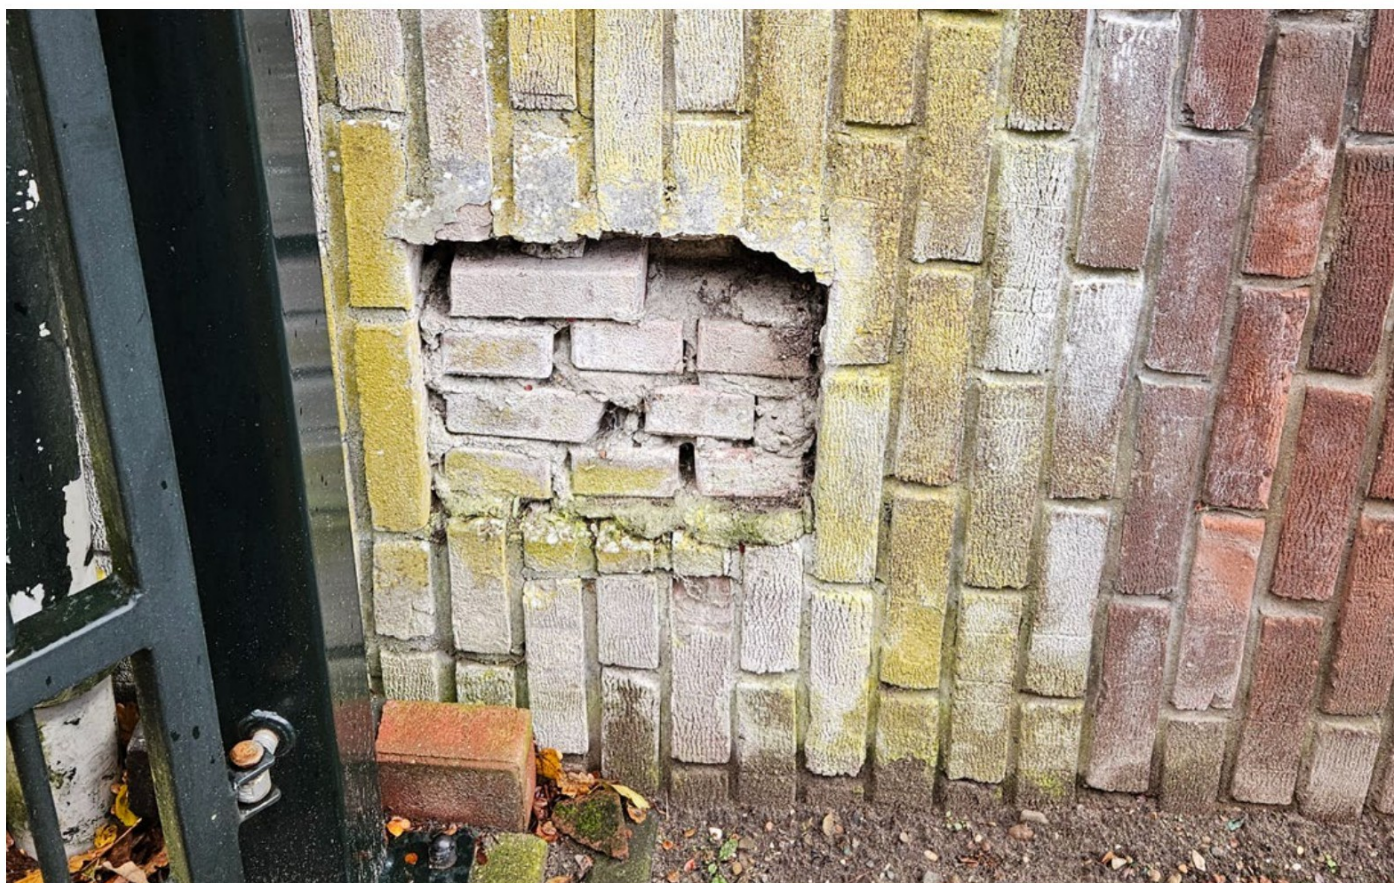
Ondeskundig uitgevoerd inboetwerk, witte uitslag op metselwerk door een overstromende hemelwaterafvoer.

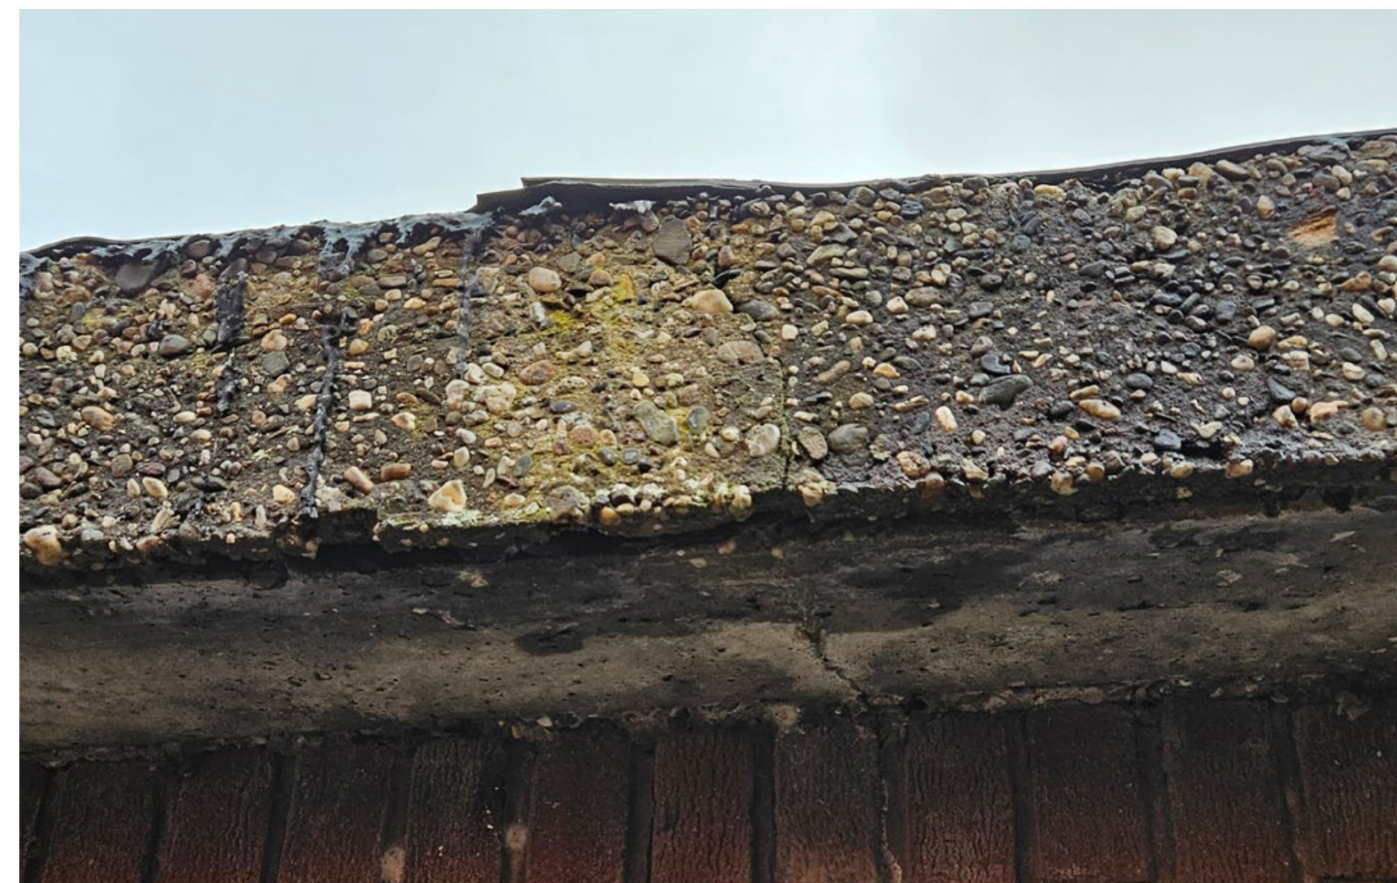
Scheurvorming in betonnen dakvloer tpv. noordwest gevel.
