**Aanvraag omgevingsvergunning voormalig Slachthuis**  
**Oosterstraat 73**  
**Stadskanaal**  
**27.01.2025**

# Aanvraag omgevings- vergunning Oosterstraat 73 Stadskanaal

Oosterstraat 73  
9502 EG  
Stadskanaal

Monumentennr:  
516264

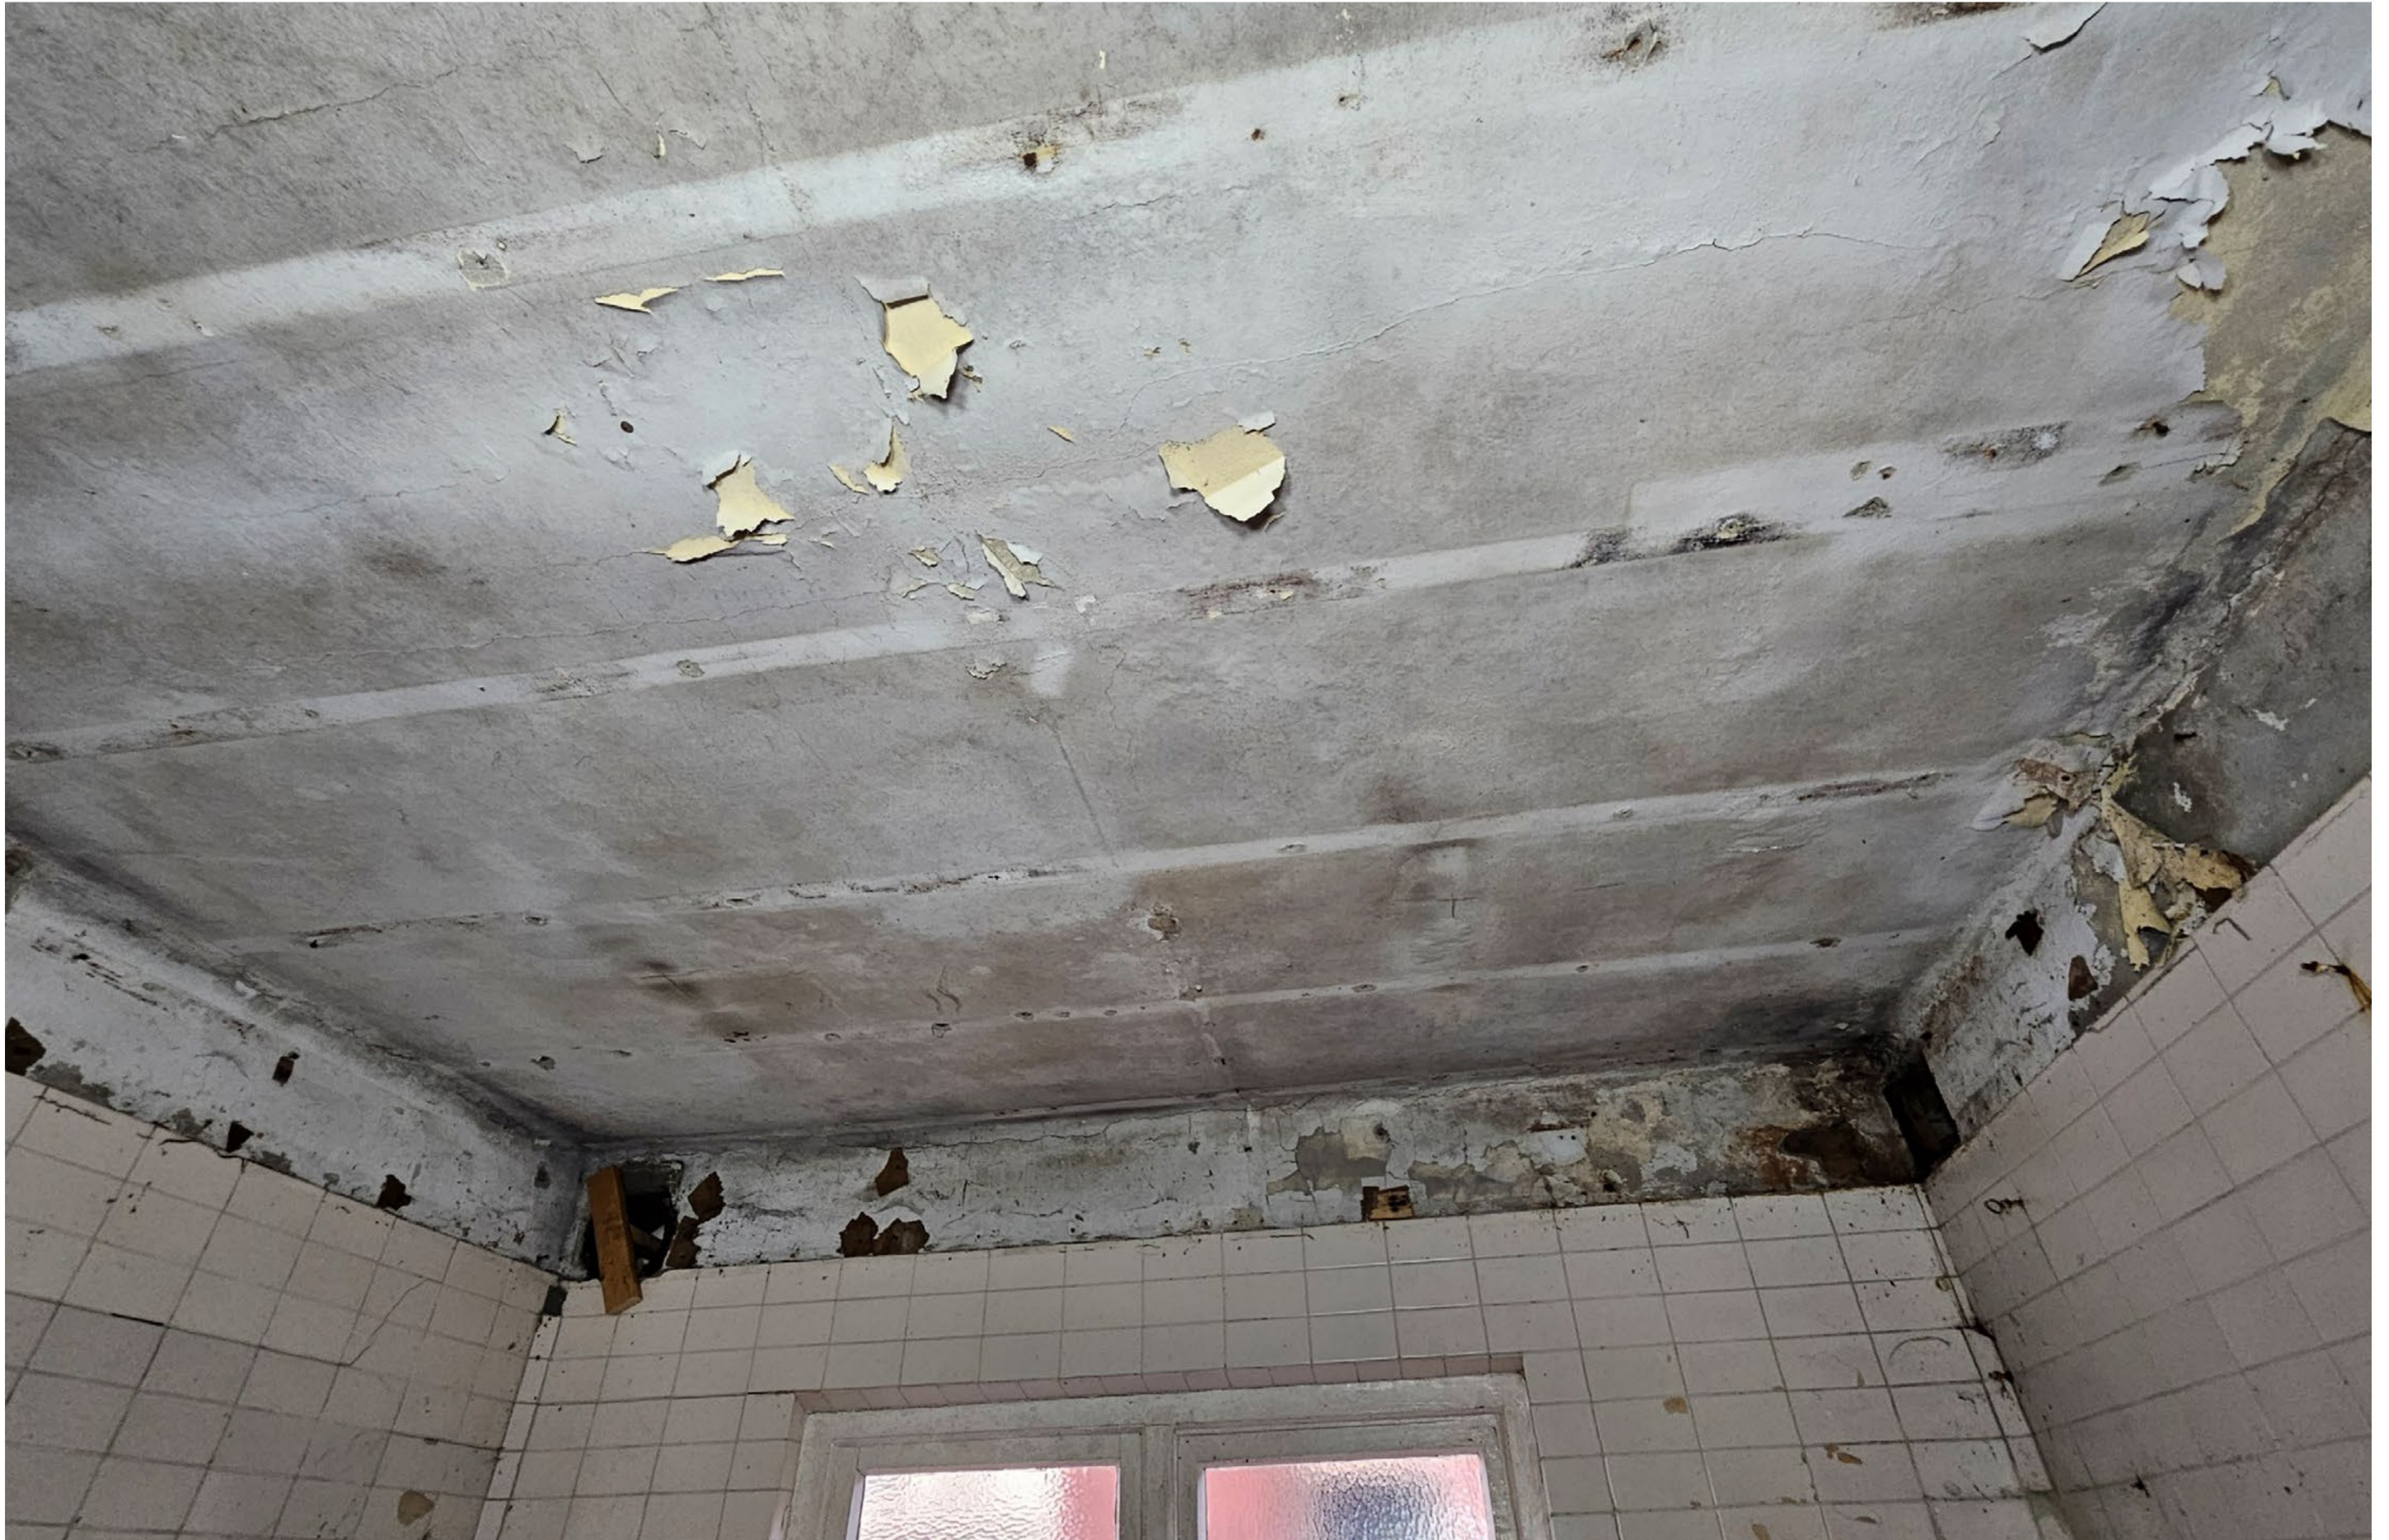
Plafond (uitbeenruimte) met scheurvorming door aangetaste wapening betonnen dakvloer.

Het aangetaste wapening word in het werk hersteld door deze bloot te leggen, behandelen en conserveren. Hierna zal het betonwerk worden aangeheeld. Ter plaatse van de randstroken zullen losse stukken beton / cement worden verwijderd en opnieuw worden aangevuld. Als laatste zal een nieuwe cementlaag worden overzet om een strak geheel te vormen conform bestaande detaillering.

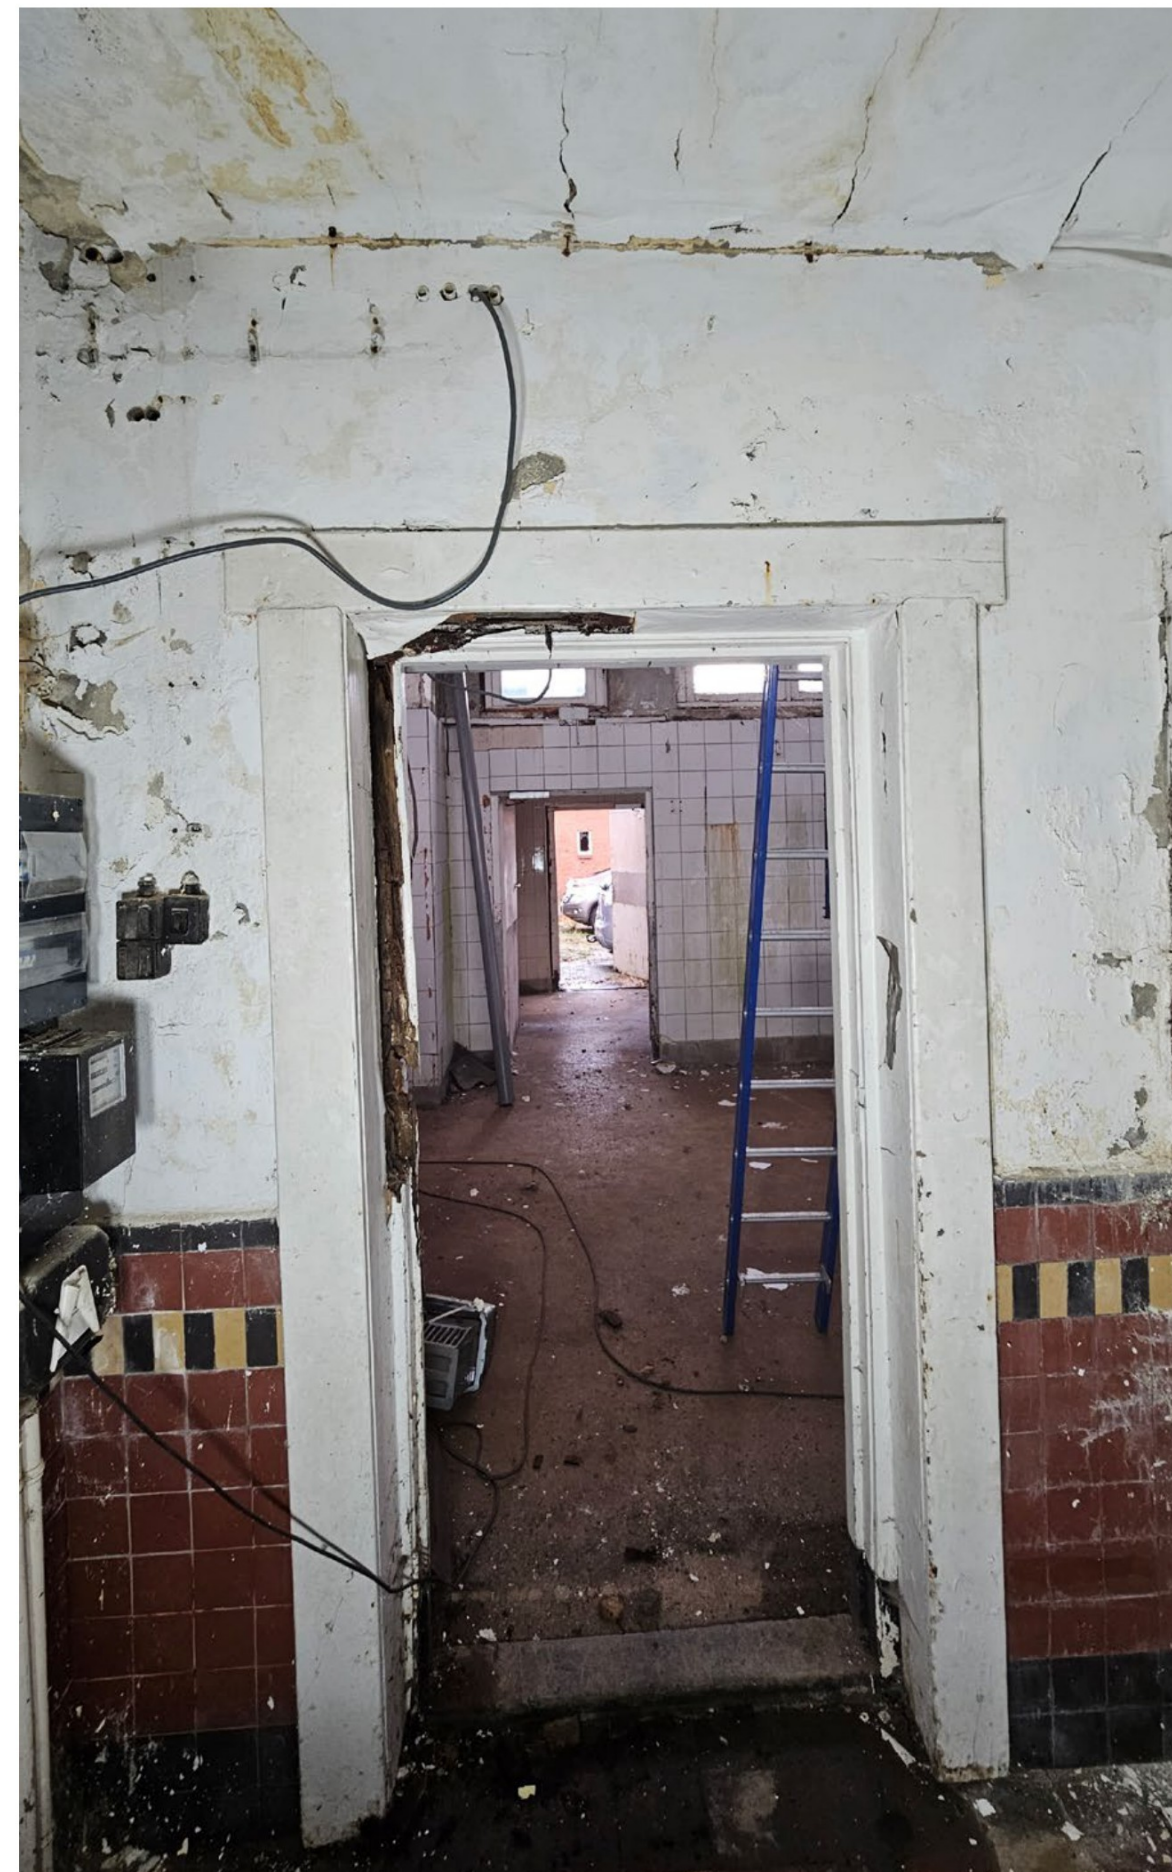
Oorspronkelijke entree met tegelvloer en lambrisering met tegelwerk. Aangetast houtwerk kozijn en omtimmering door hoge luchtvochtigheid en lekkages.

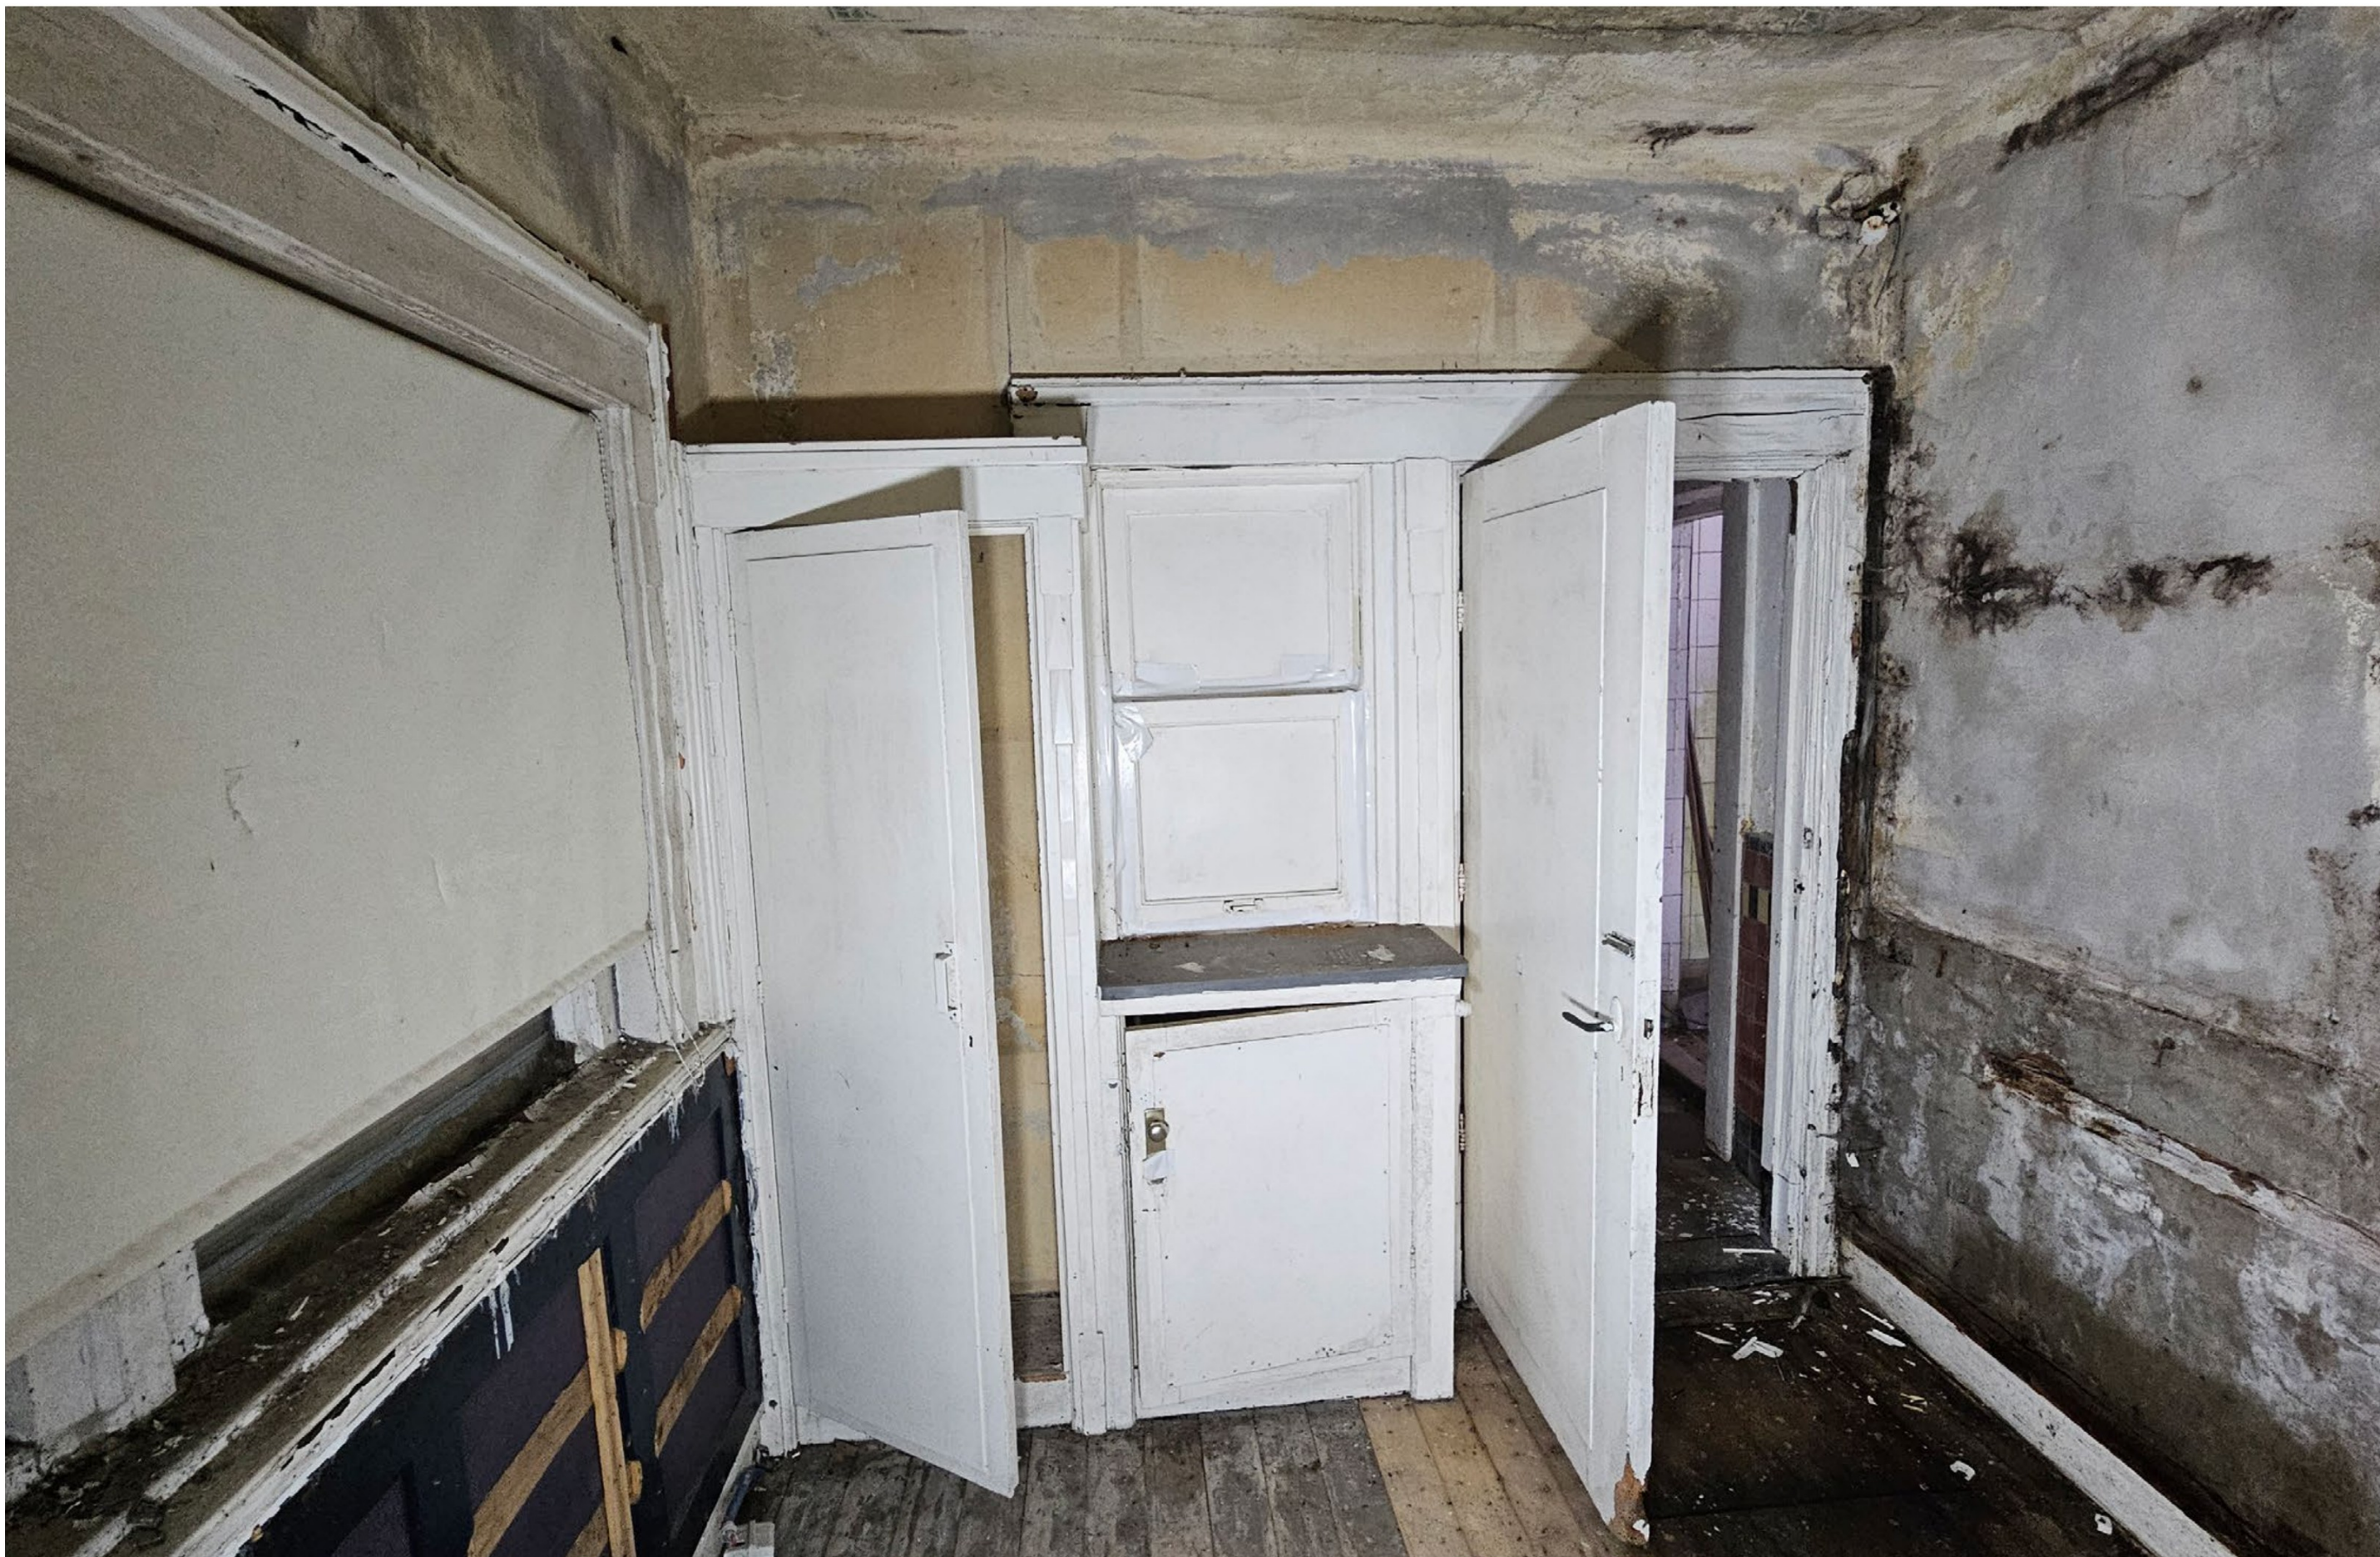
Noordwest gevel binnenzijde (kantoor). Originele houtwerk betimmering (lambrisering) en betimmering/lijstwerk rondom deur(en) in kantoor aangetast als gevolg van vochtig klimaat en lekkage tpv. ramen. Deel bestaande betimmering is reeds ontmanteld en opgeslagen, overige betimmering is nog niet ontmanteld.

De lambrisering zal worden doormiddel van aanscherpen van nieuw hout, hierbij is als uitgangspunt om zoveel mogelijk origineel te behouden.

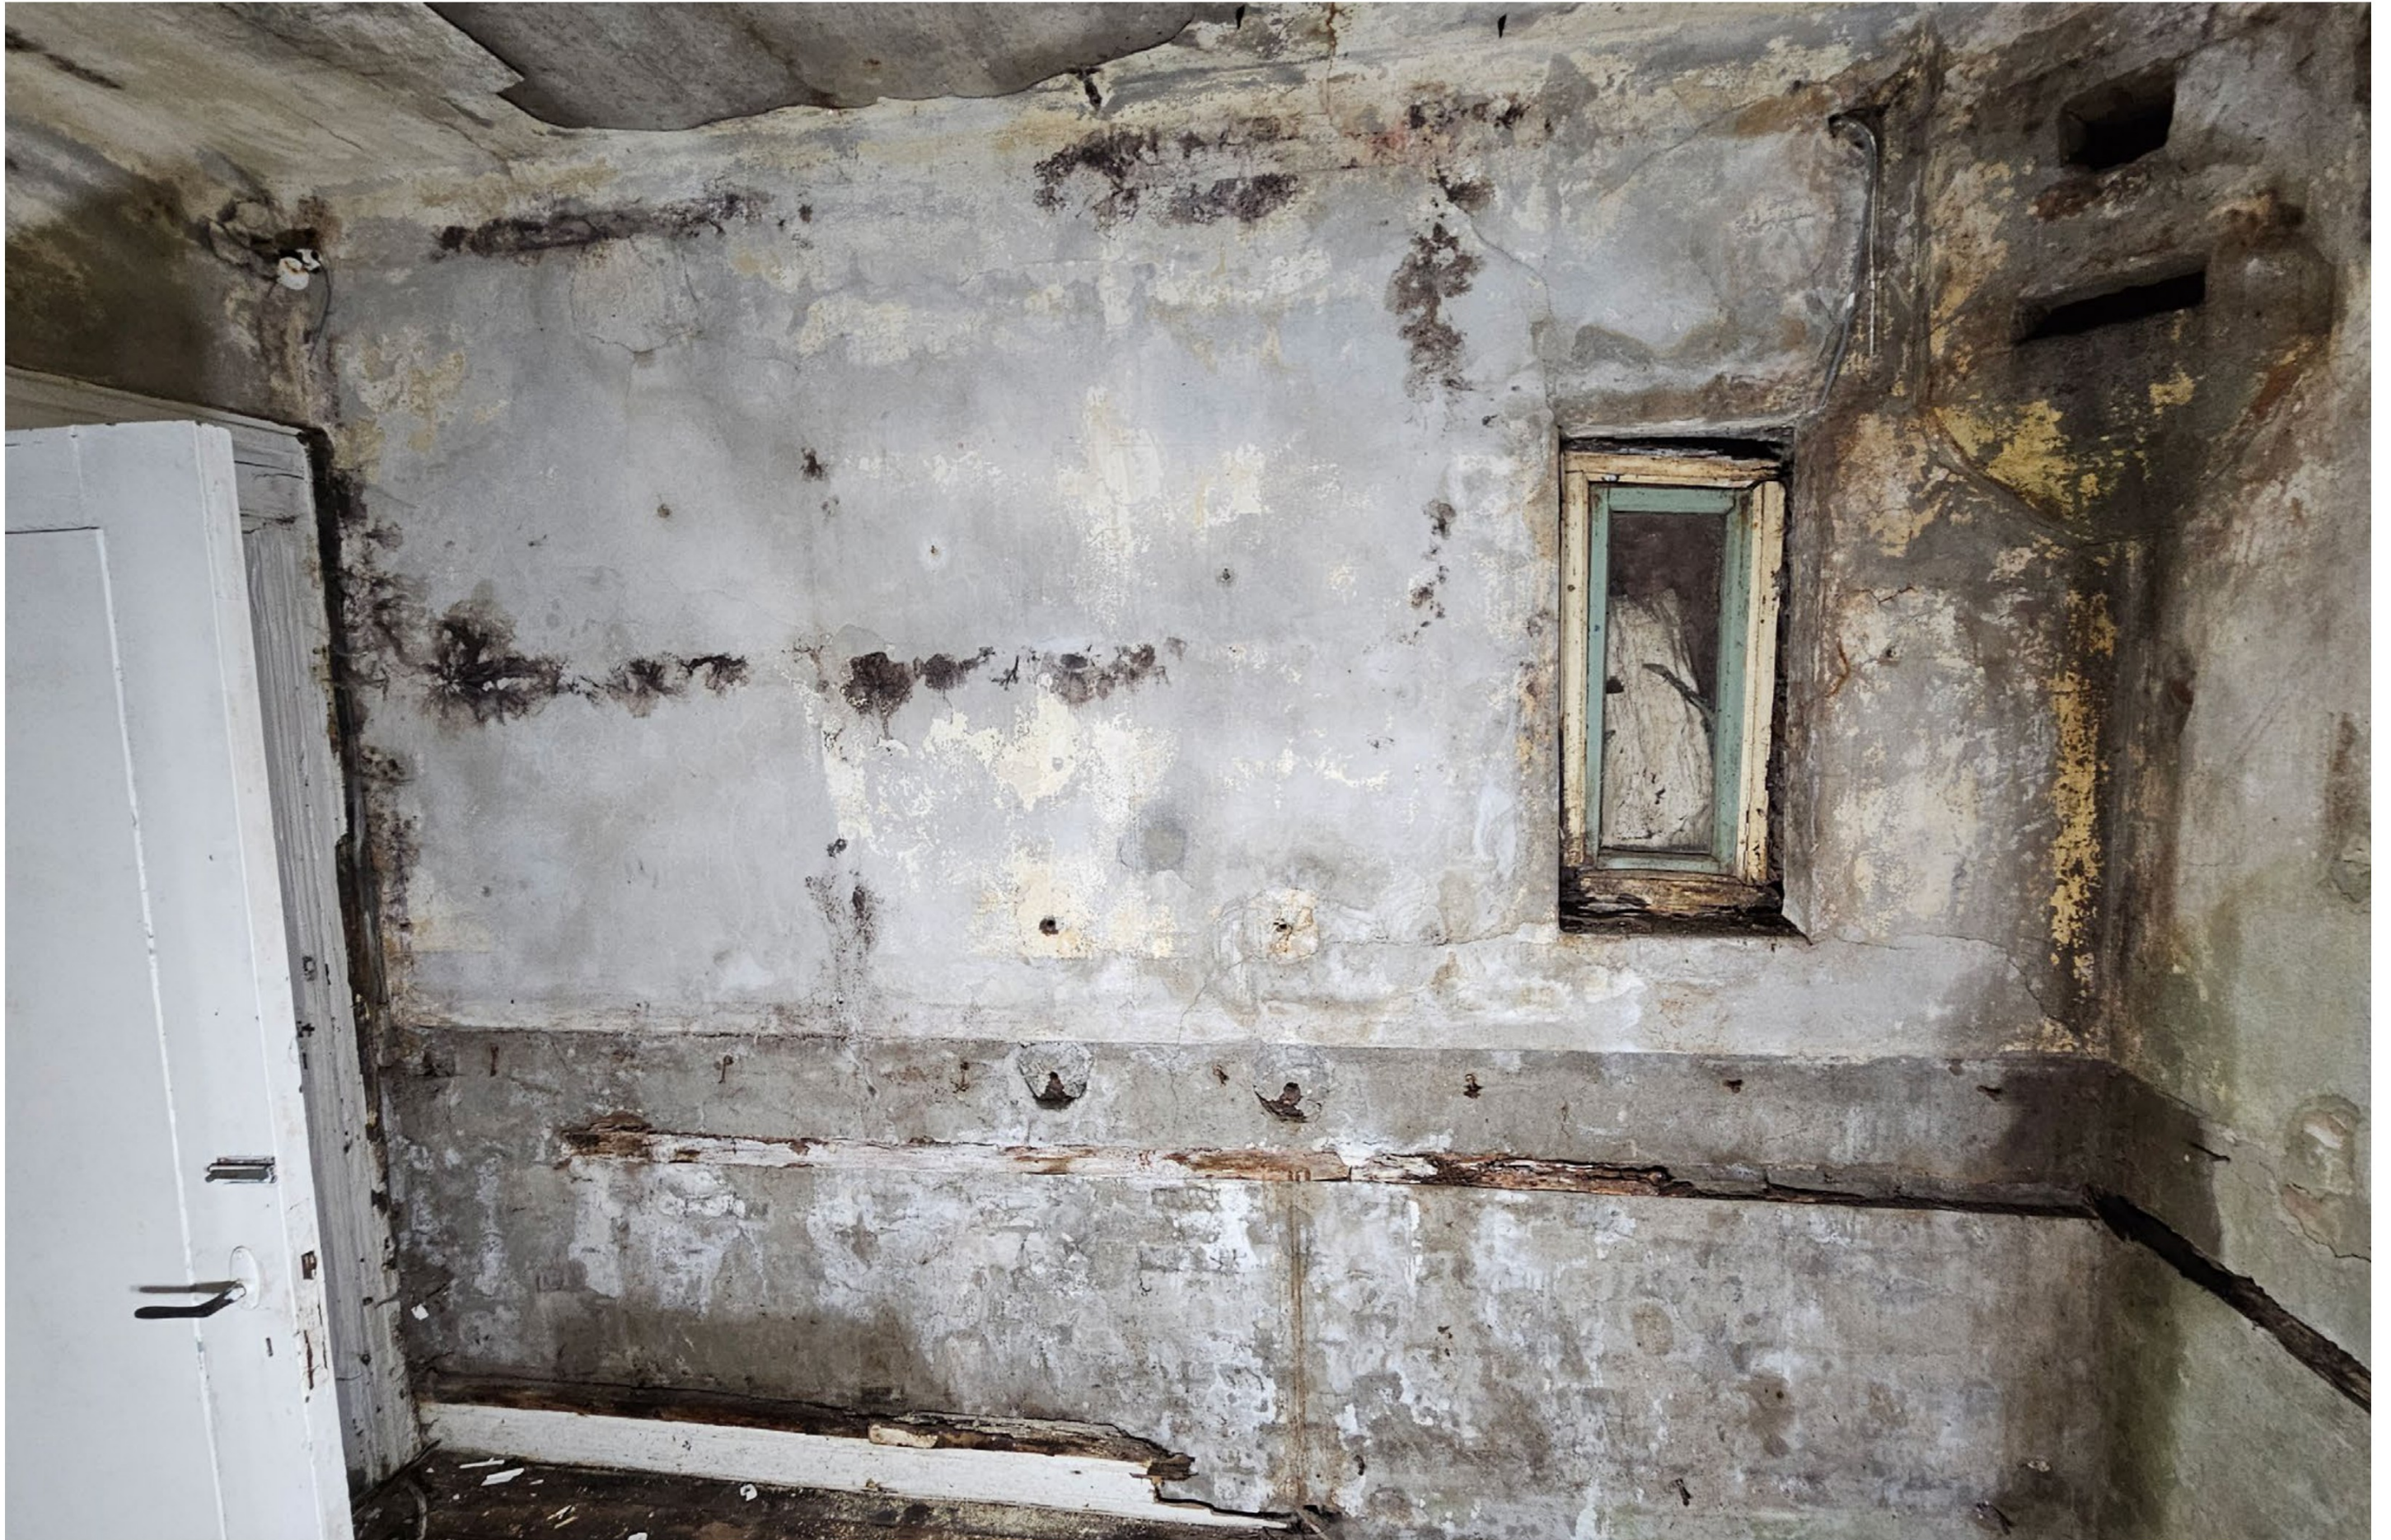
Noordoost gevel binnenzijde (kantoor). Originele houtwerk betimmering (lambrisering) en betimmering/lijstwerk rondom deur(en) in kantoor aangetast als gevolg van vochtig klimaat en lekkage tpv. ramen. Deel bestaande betimmering is reeds ontmanteld en opgeslagen, overige betimmering is nog niet ontmanteld.

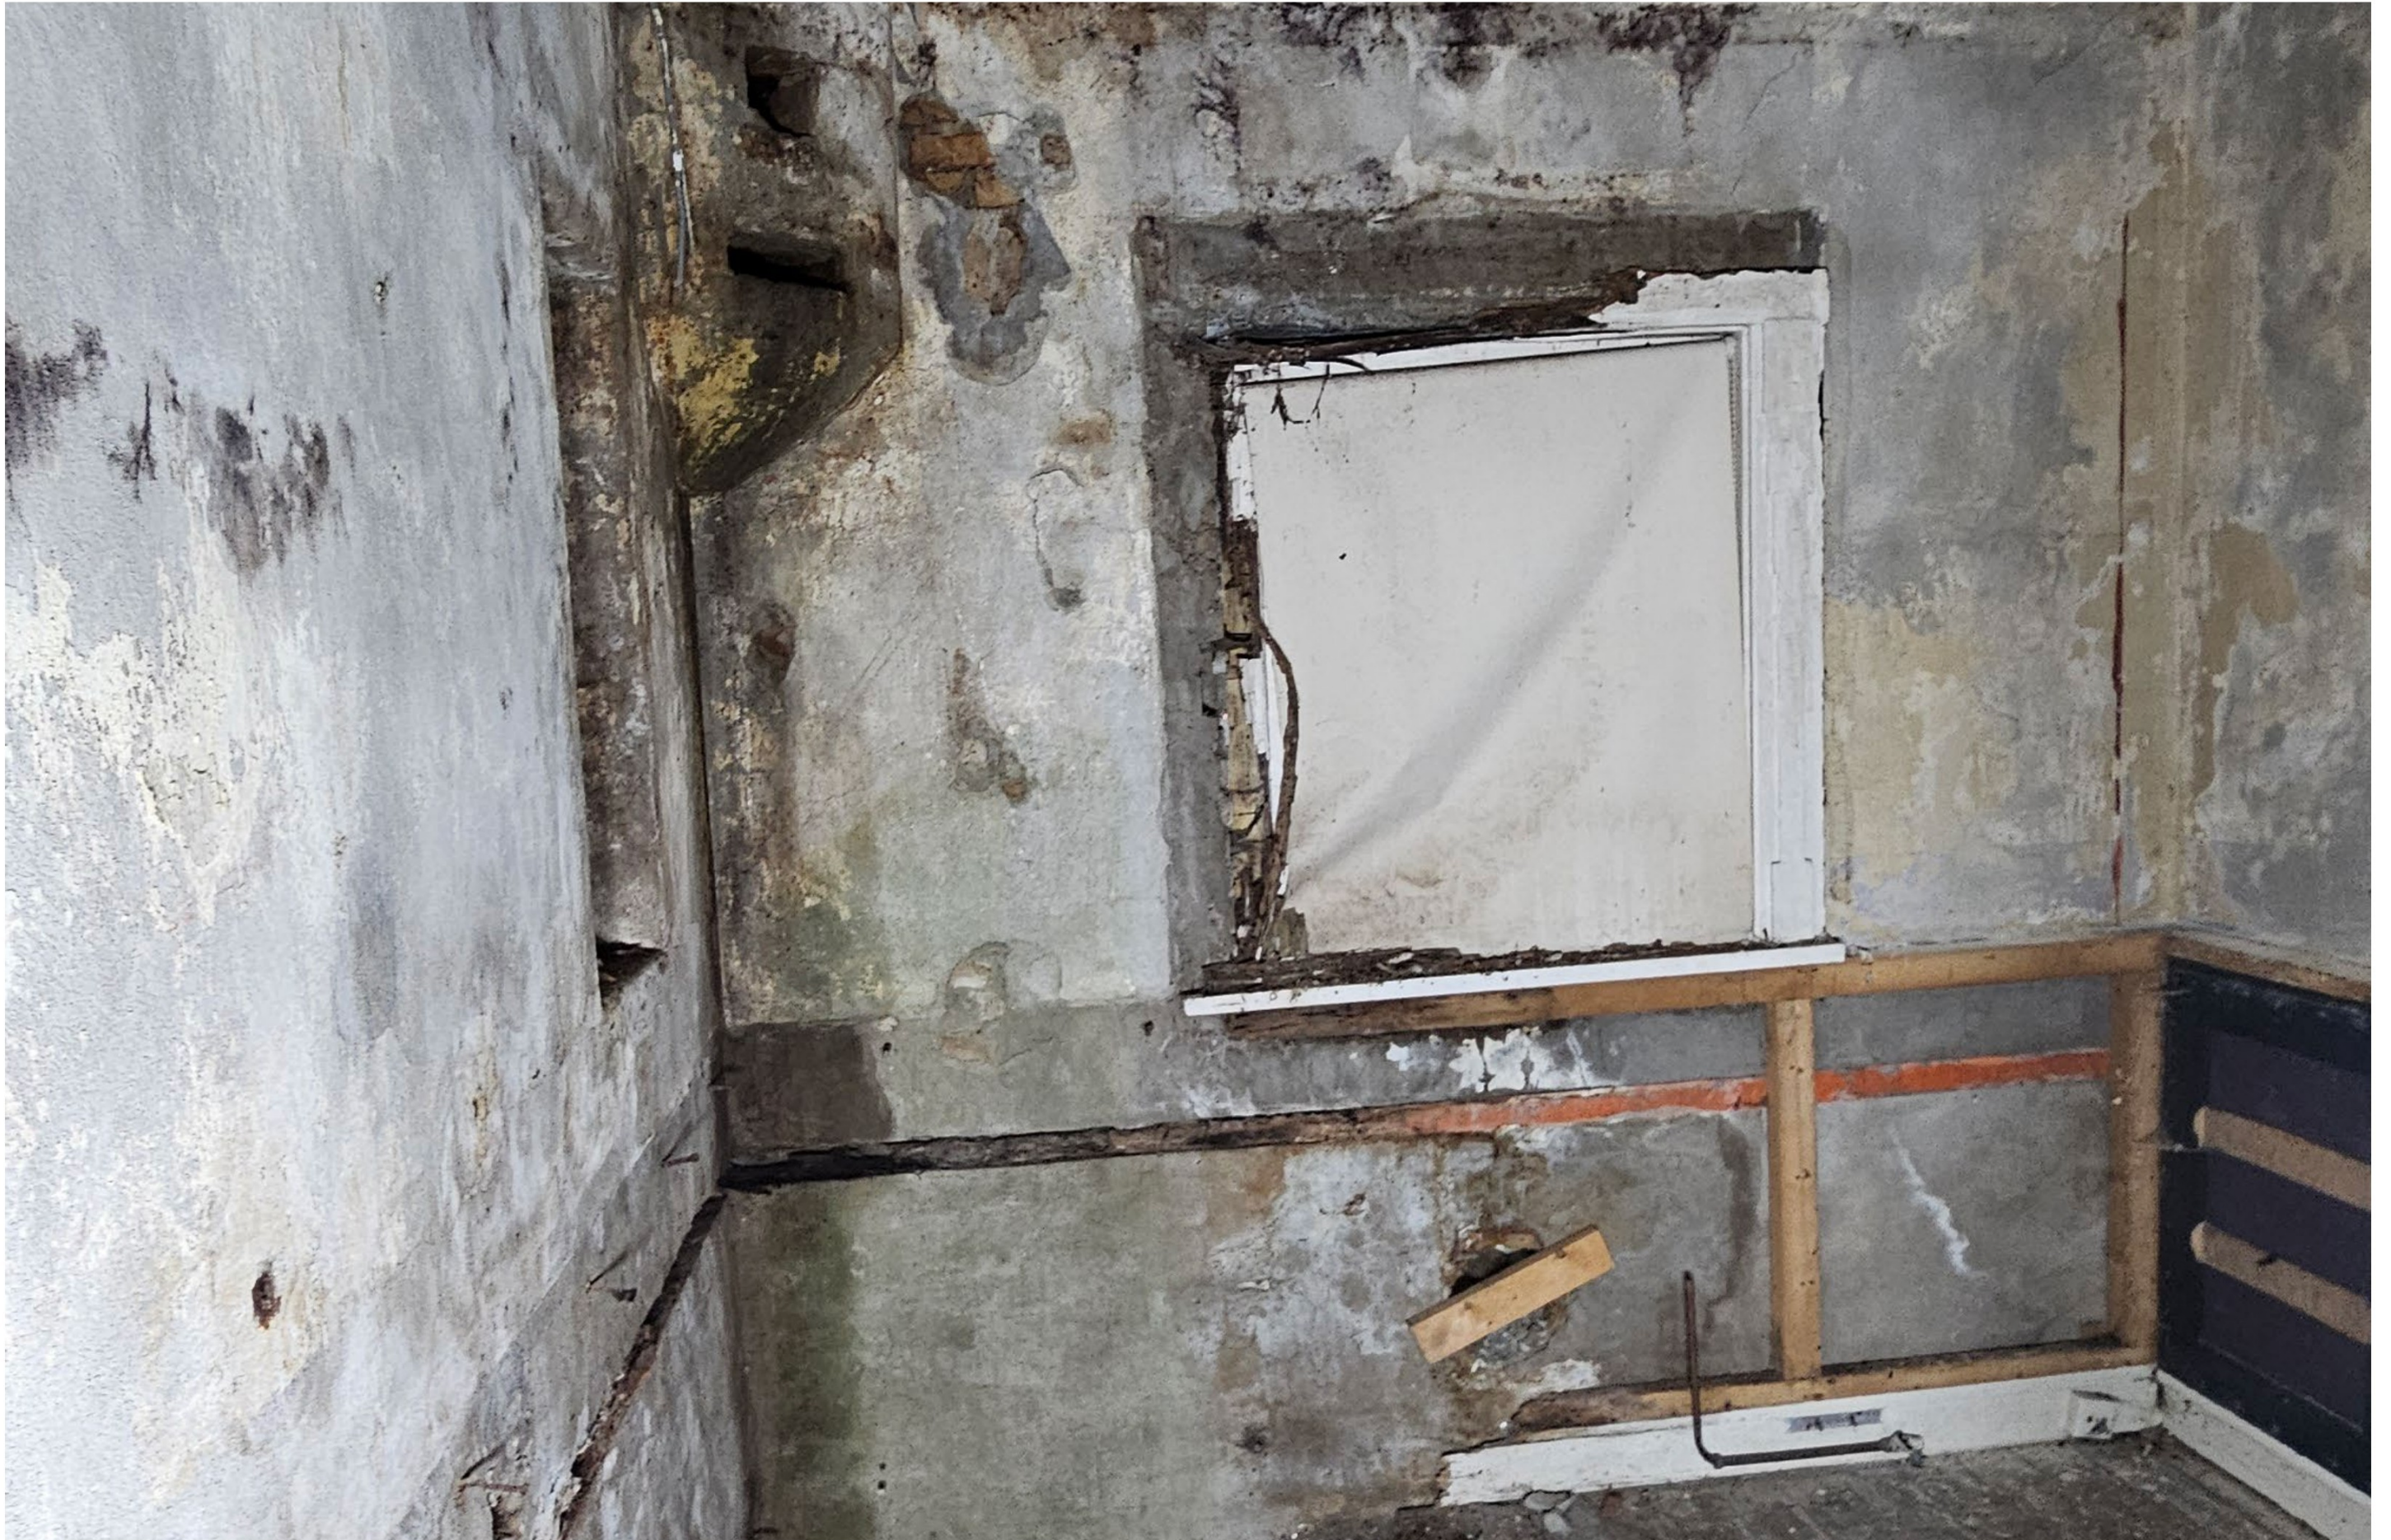
Zuidoost gevel binnenzijde (kantoor). Originele houtwerk betimmering (lambrisering) en betimmering/lijstwerk rondomraam in kantoor aangetast als gevolg van vochting klimaat en lekkage tpv. ramen. Deel bestaande betimmering is reeds ontmanteld en opgeslagen, overige betimmering is nog niet ontmanteld.

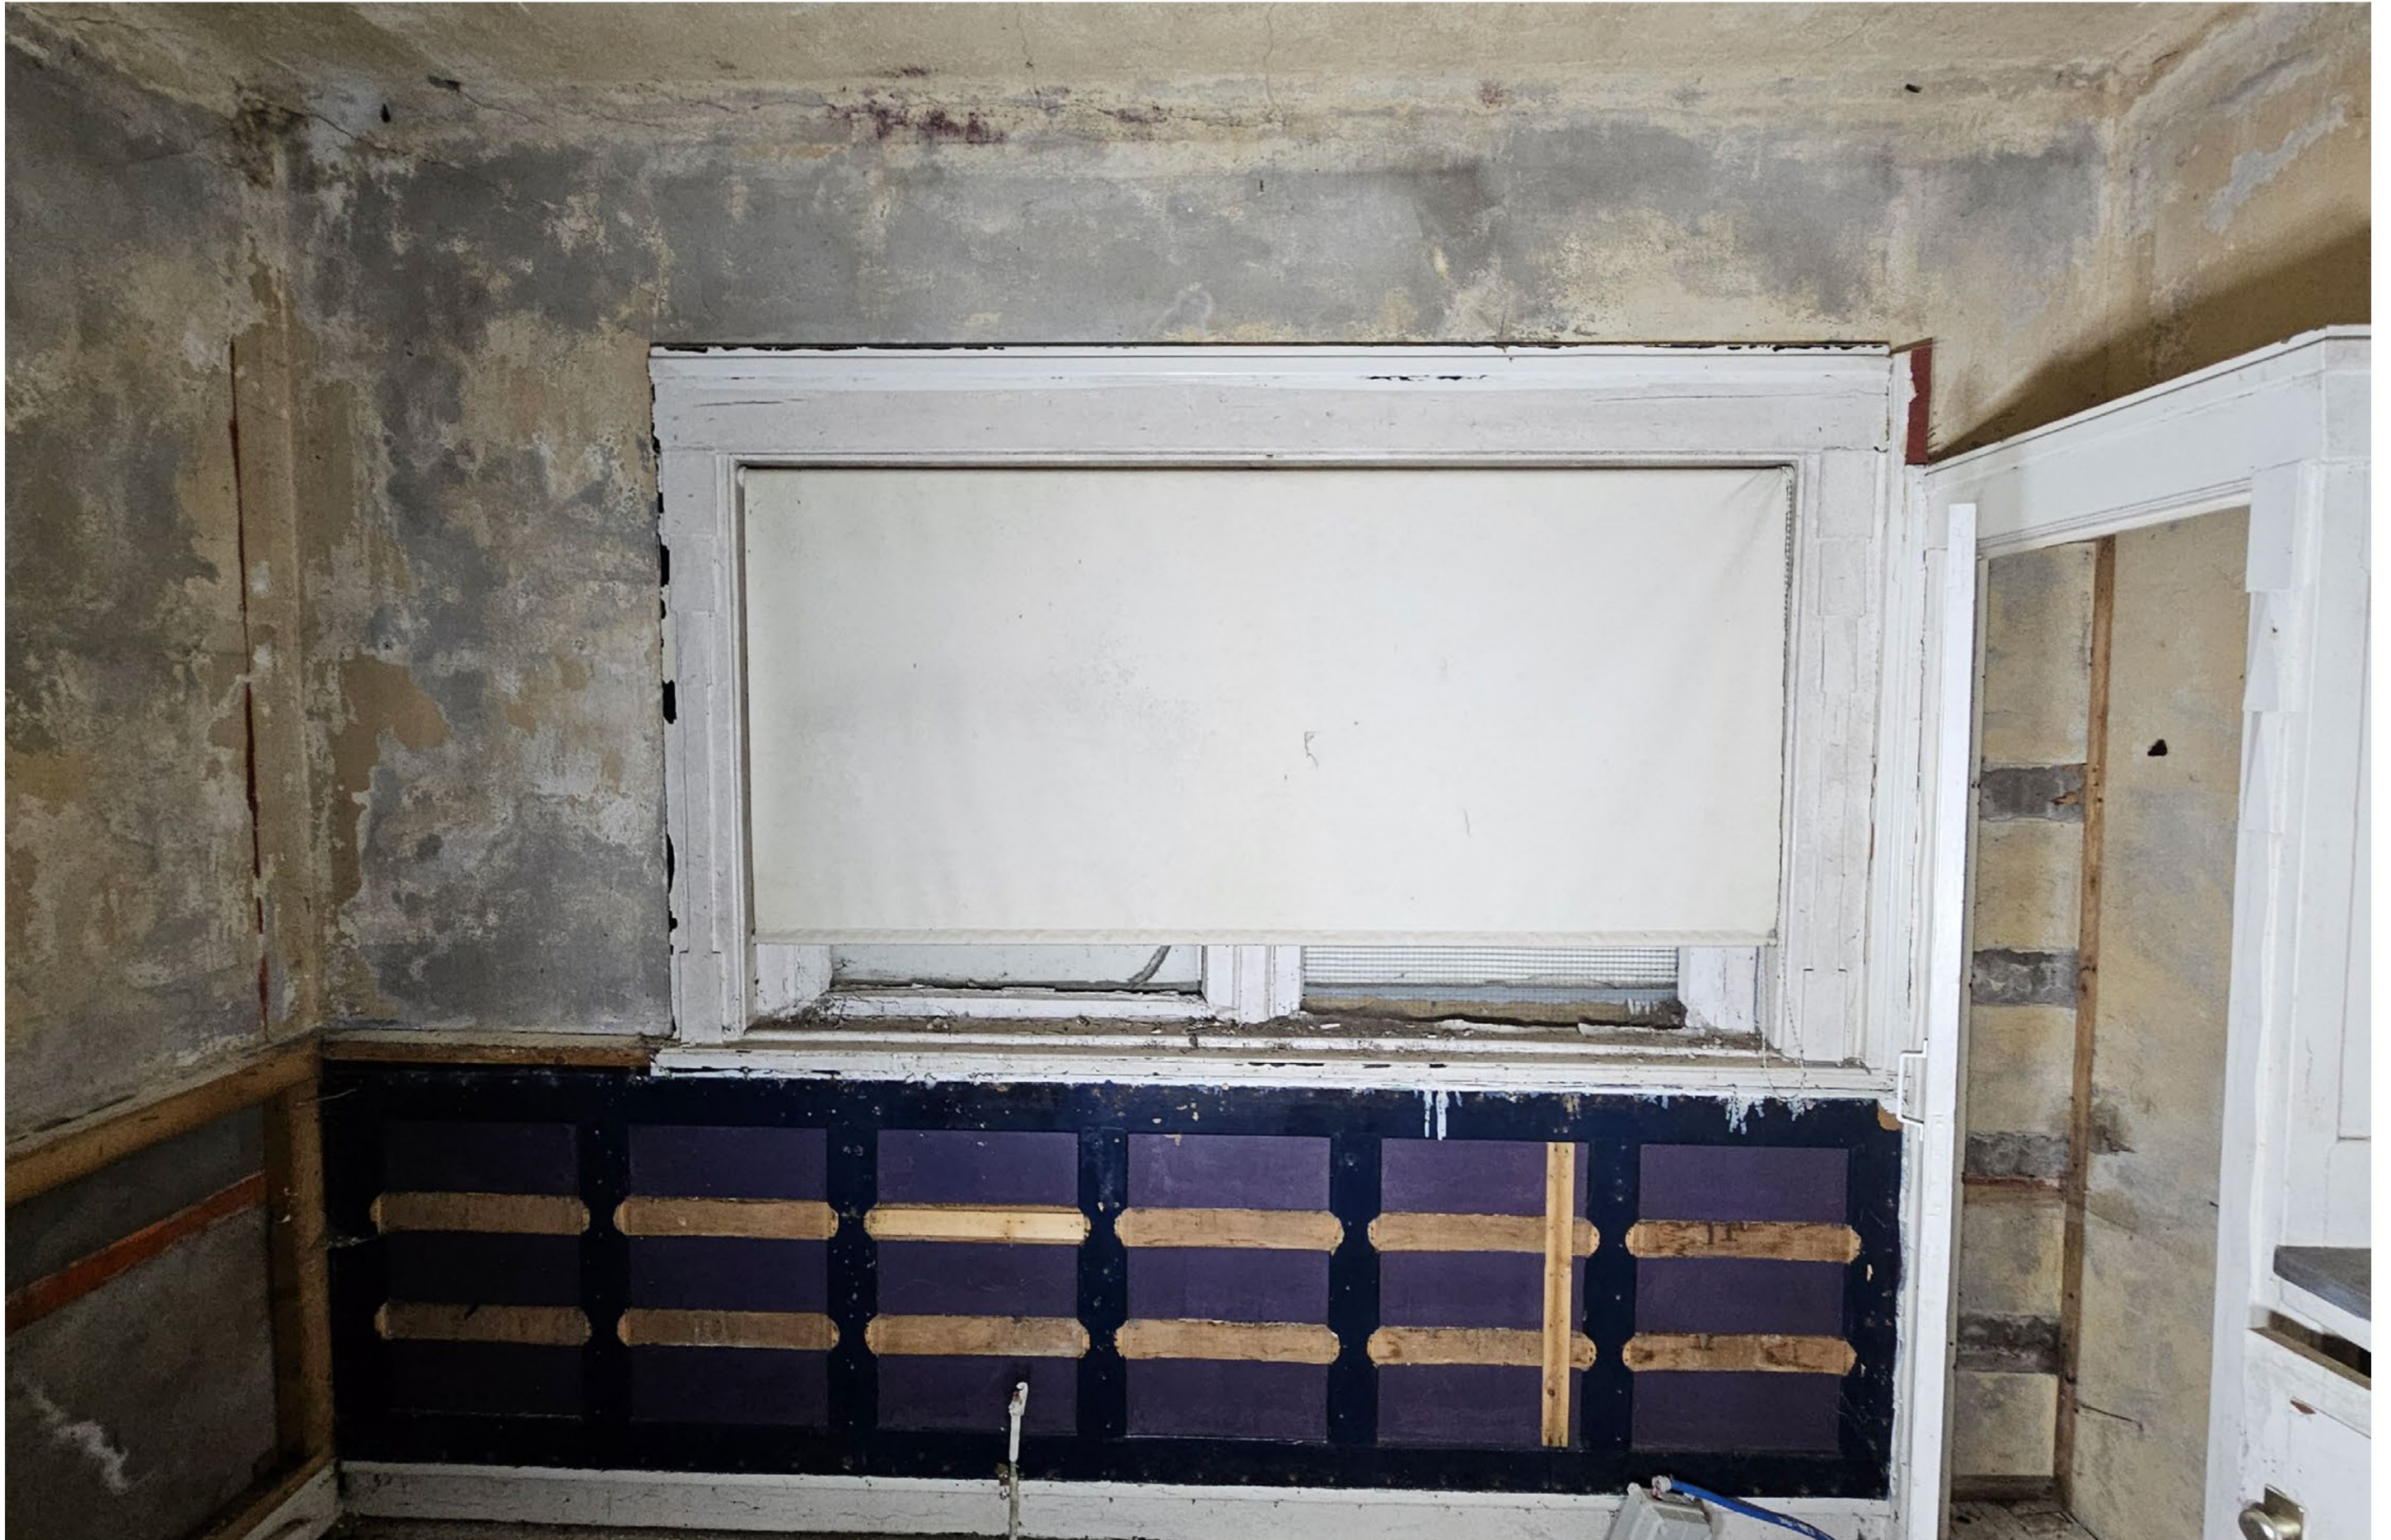
Zuidwest gevel binnenzijde (kantoor). Originele houtwerk betimmering (lambrisering) en betimmering/lijstwerk rondomraam in kantoor aangetast als gevolg van vochting klimaat en lekkage tpv. ramen. Deel bestaande betimmering is reeds ontmanteld en opgeslagen, overige betimmering is nog niet ontmanteld.
