**Aanvraag omgevingsvergunning voormalig Slachthuis**  
**Oosterstraat 73**  
**Stadskanaal**  
**27.01.2025**

# Aanvraag omgevings- vergunning Oosterstraat 73 Stadskanaal

Oosterstraat 73  
9502 EG  
Stadskanaal

Monumentennr:  
516264

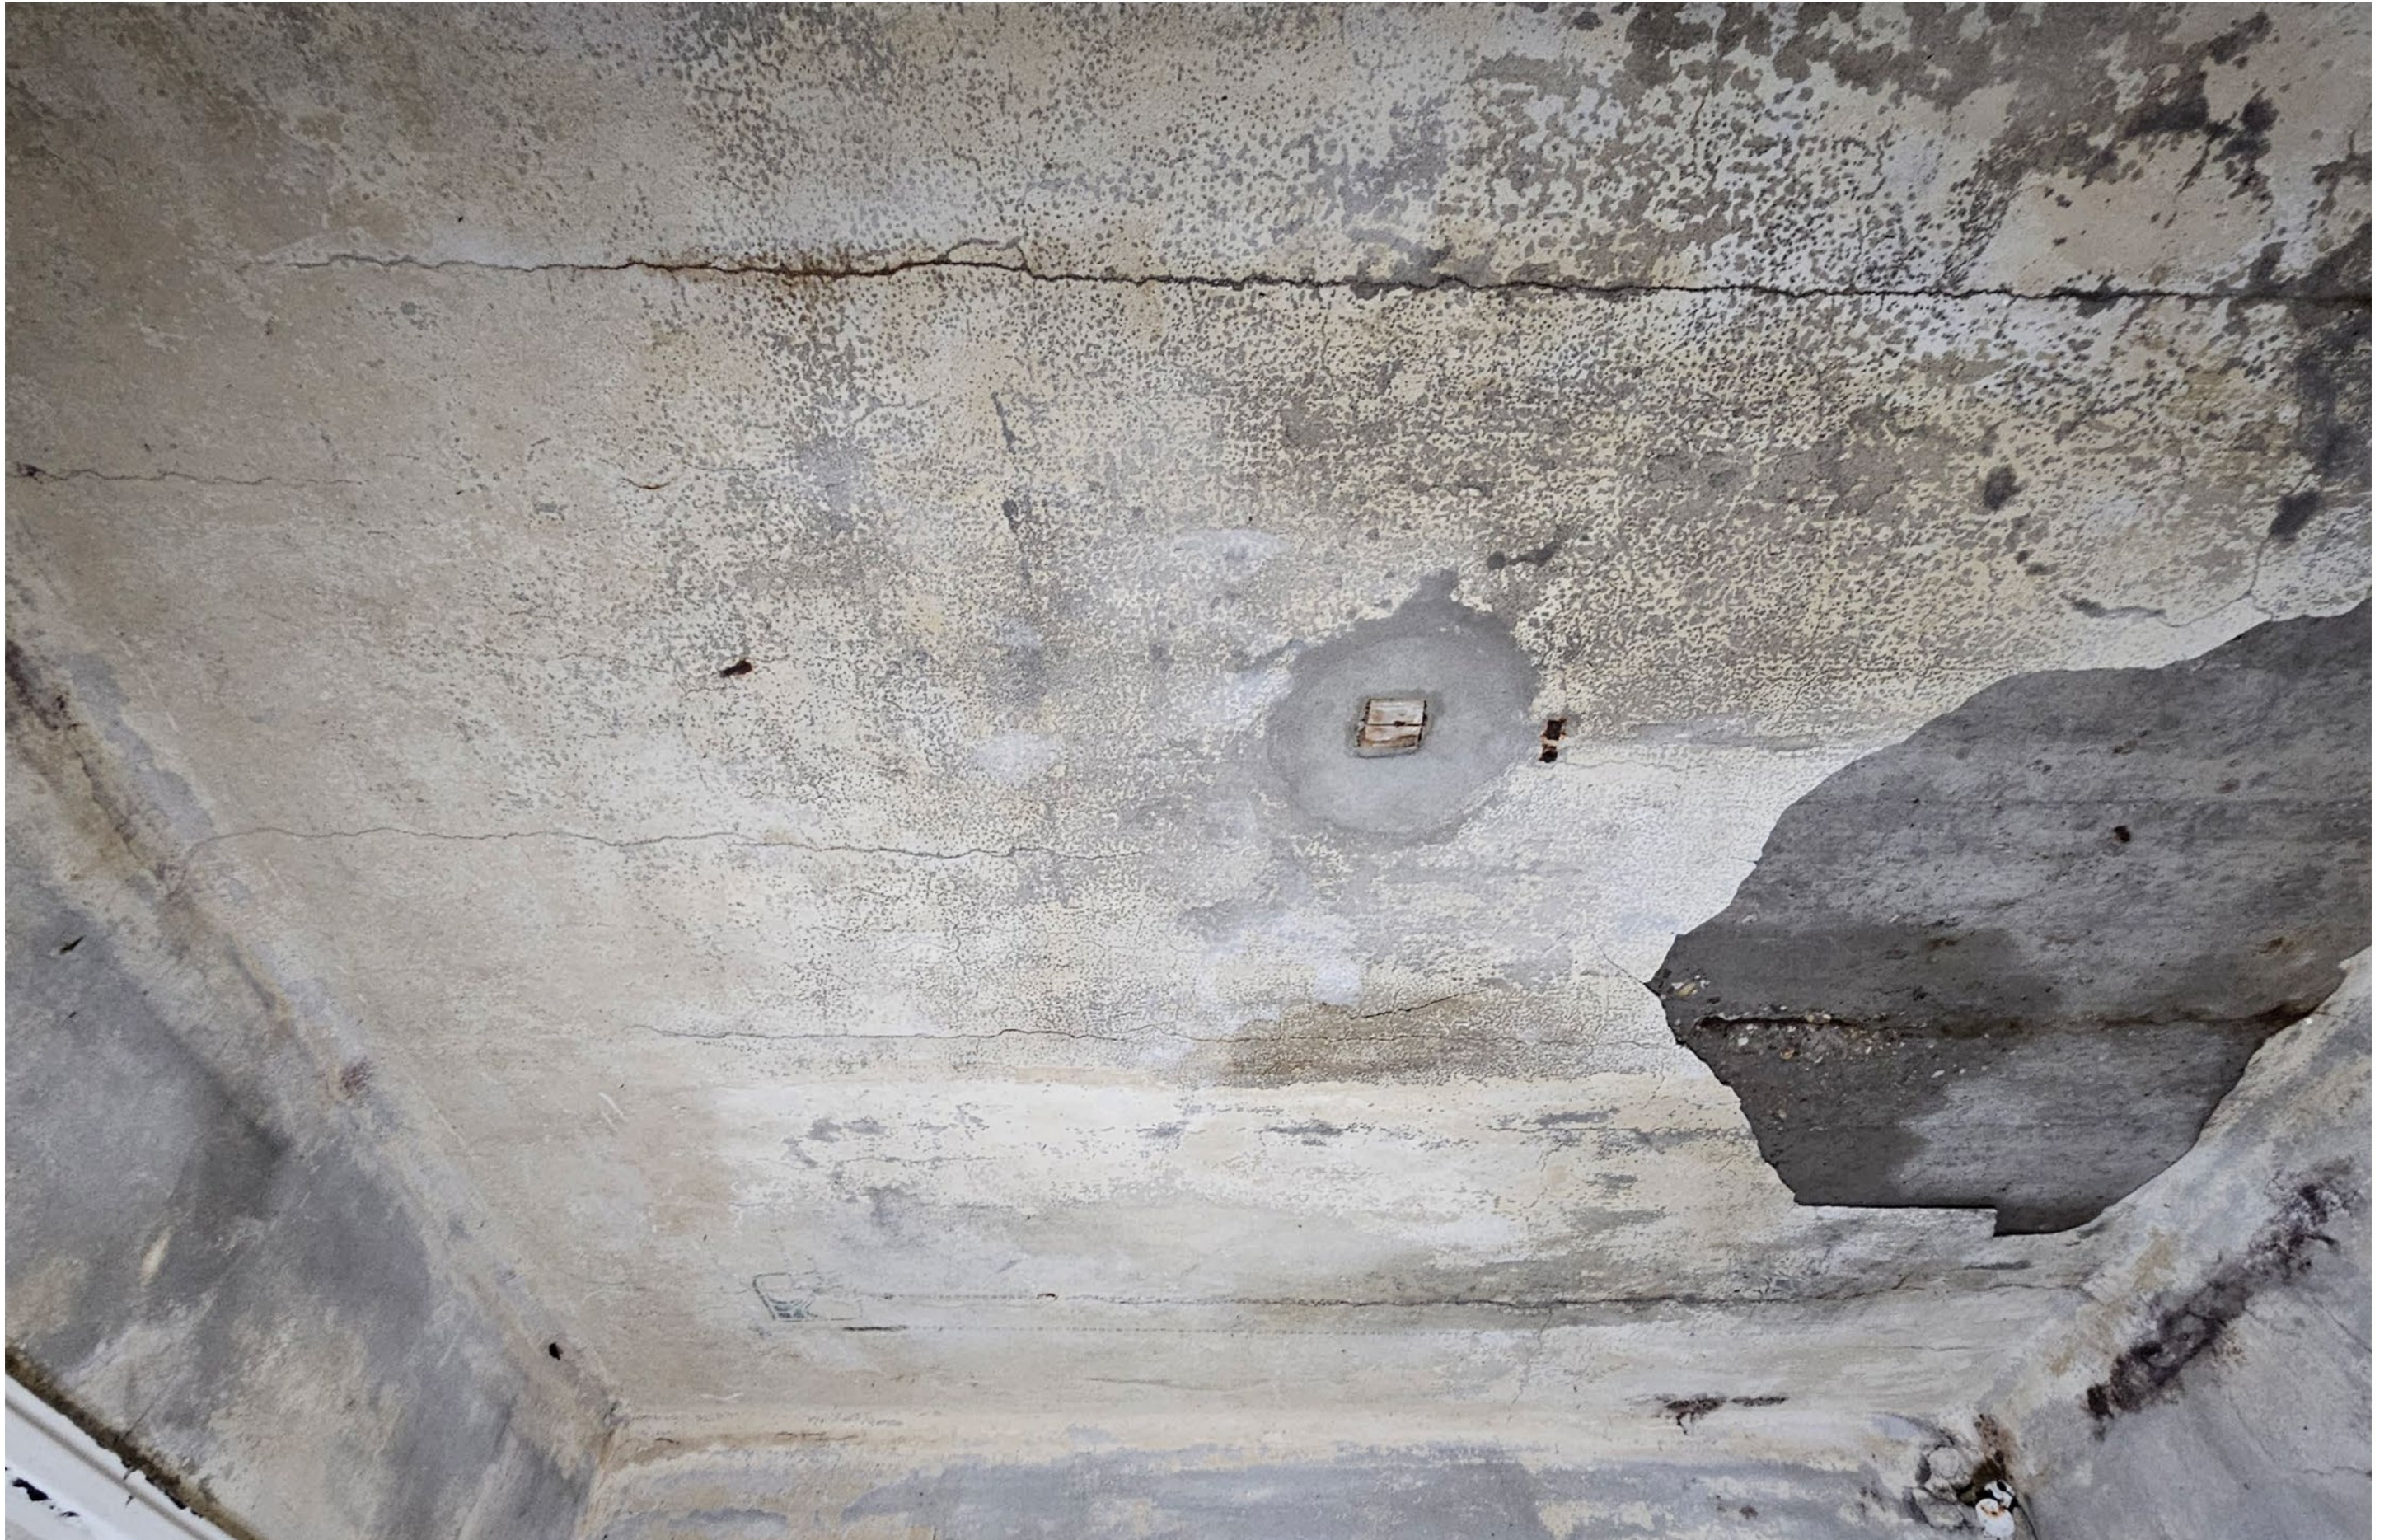
Plafond kantoor met schilderwerk sjablonen in hoeken en gestippelde kader. Wapening betonnen dakvloer is aangetast door vochtig klimaat en lekkages. Hierdoor ontstaat er scheurvorming in het pleisterwerk met daarop schilderwerk, pleisterwerk laat op veel plaatsen los door vochtigheid.

Hierdoor zullen de bestaande sjablonen en kader moeten worden gedocumenteerd doormiddel van foto's en inmetingstekeningen met daarbij eventuele maatvoering.

Na het herstel van de betonnen dakvloer (reeds eerder benoemd) een kopie / imitatie van de sjablonen en kader aanbrengen op het nieuwe plafond.

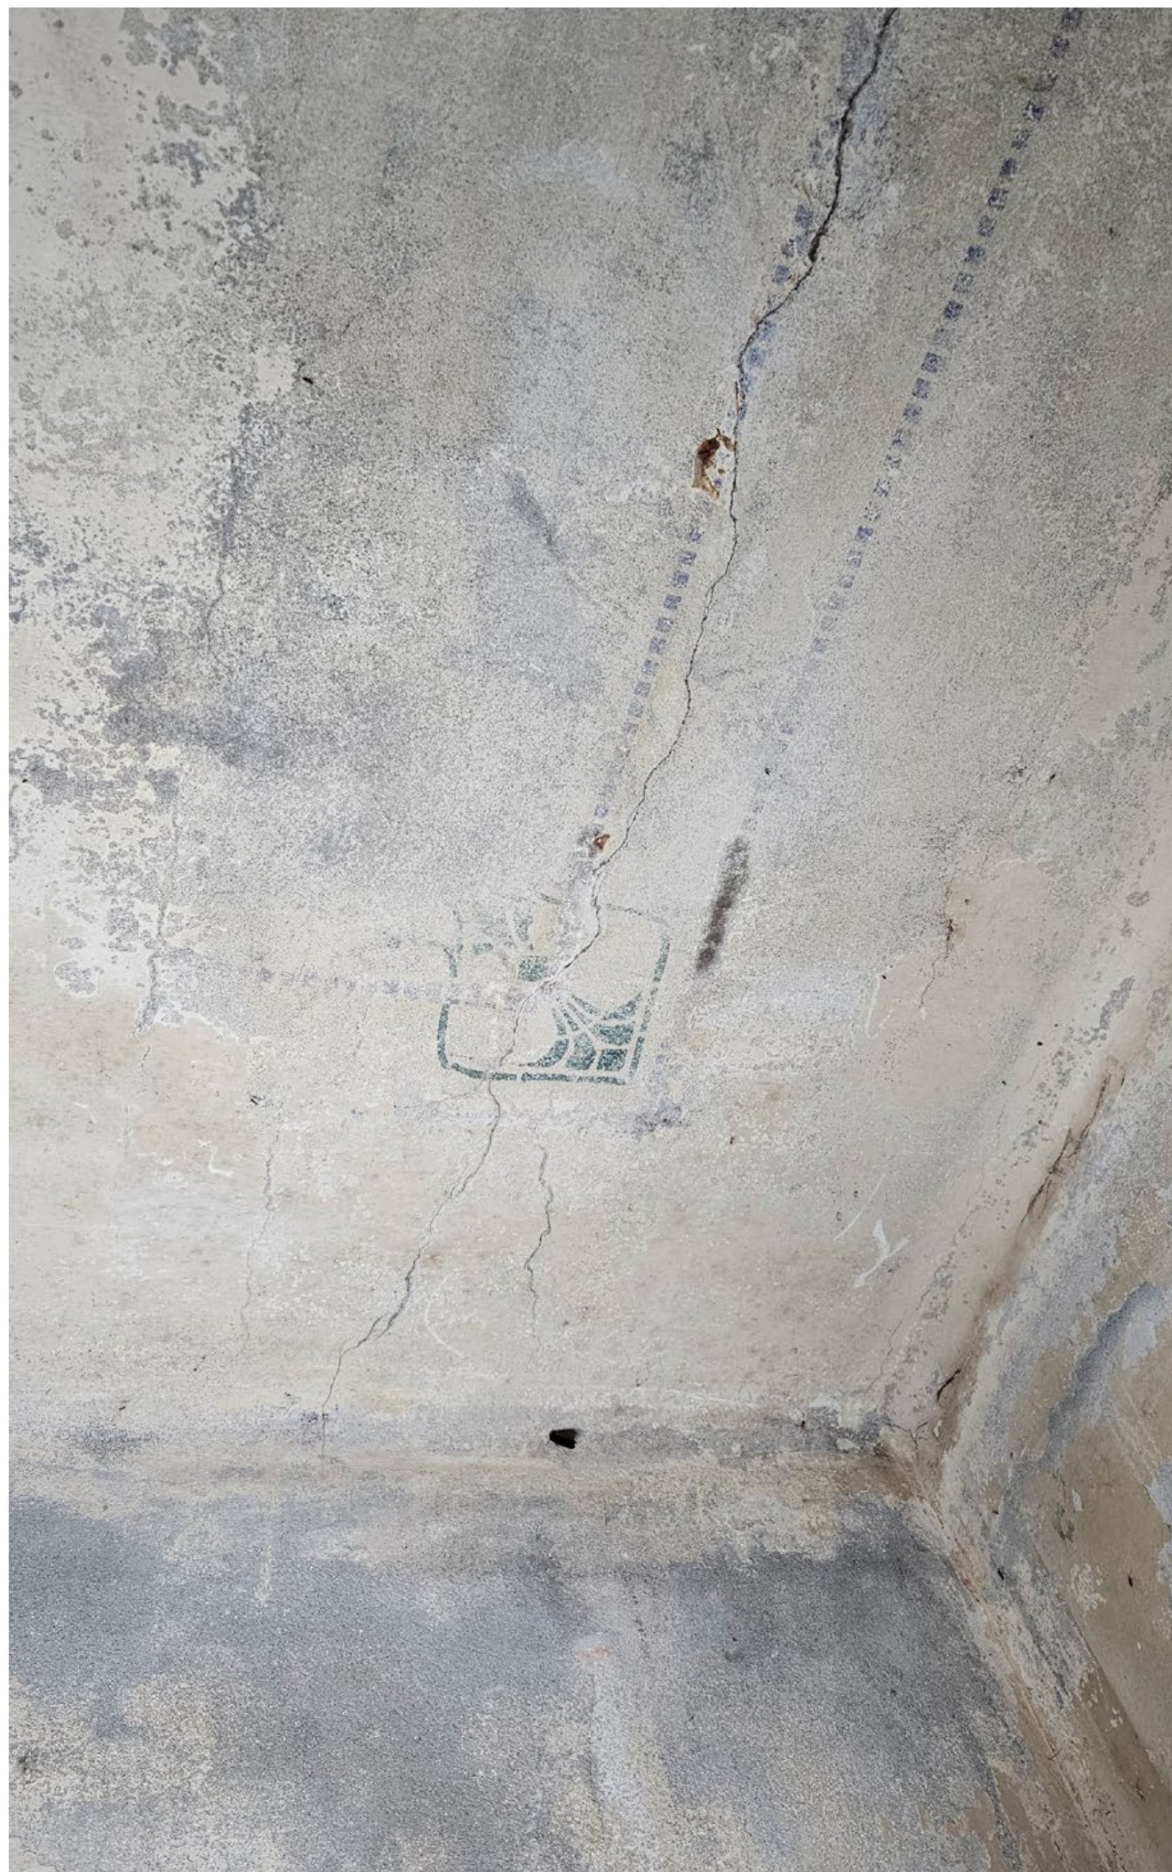
Originele sjabloon (1/4) en gestippelde kader, op de foto is duidelijk dat scheurvorming ontstaan door aangetaste wapening in betonnen dakvloer.

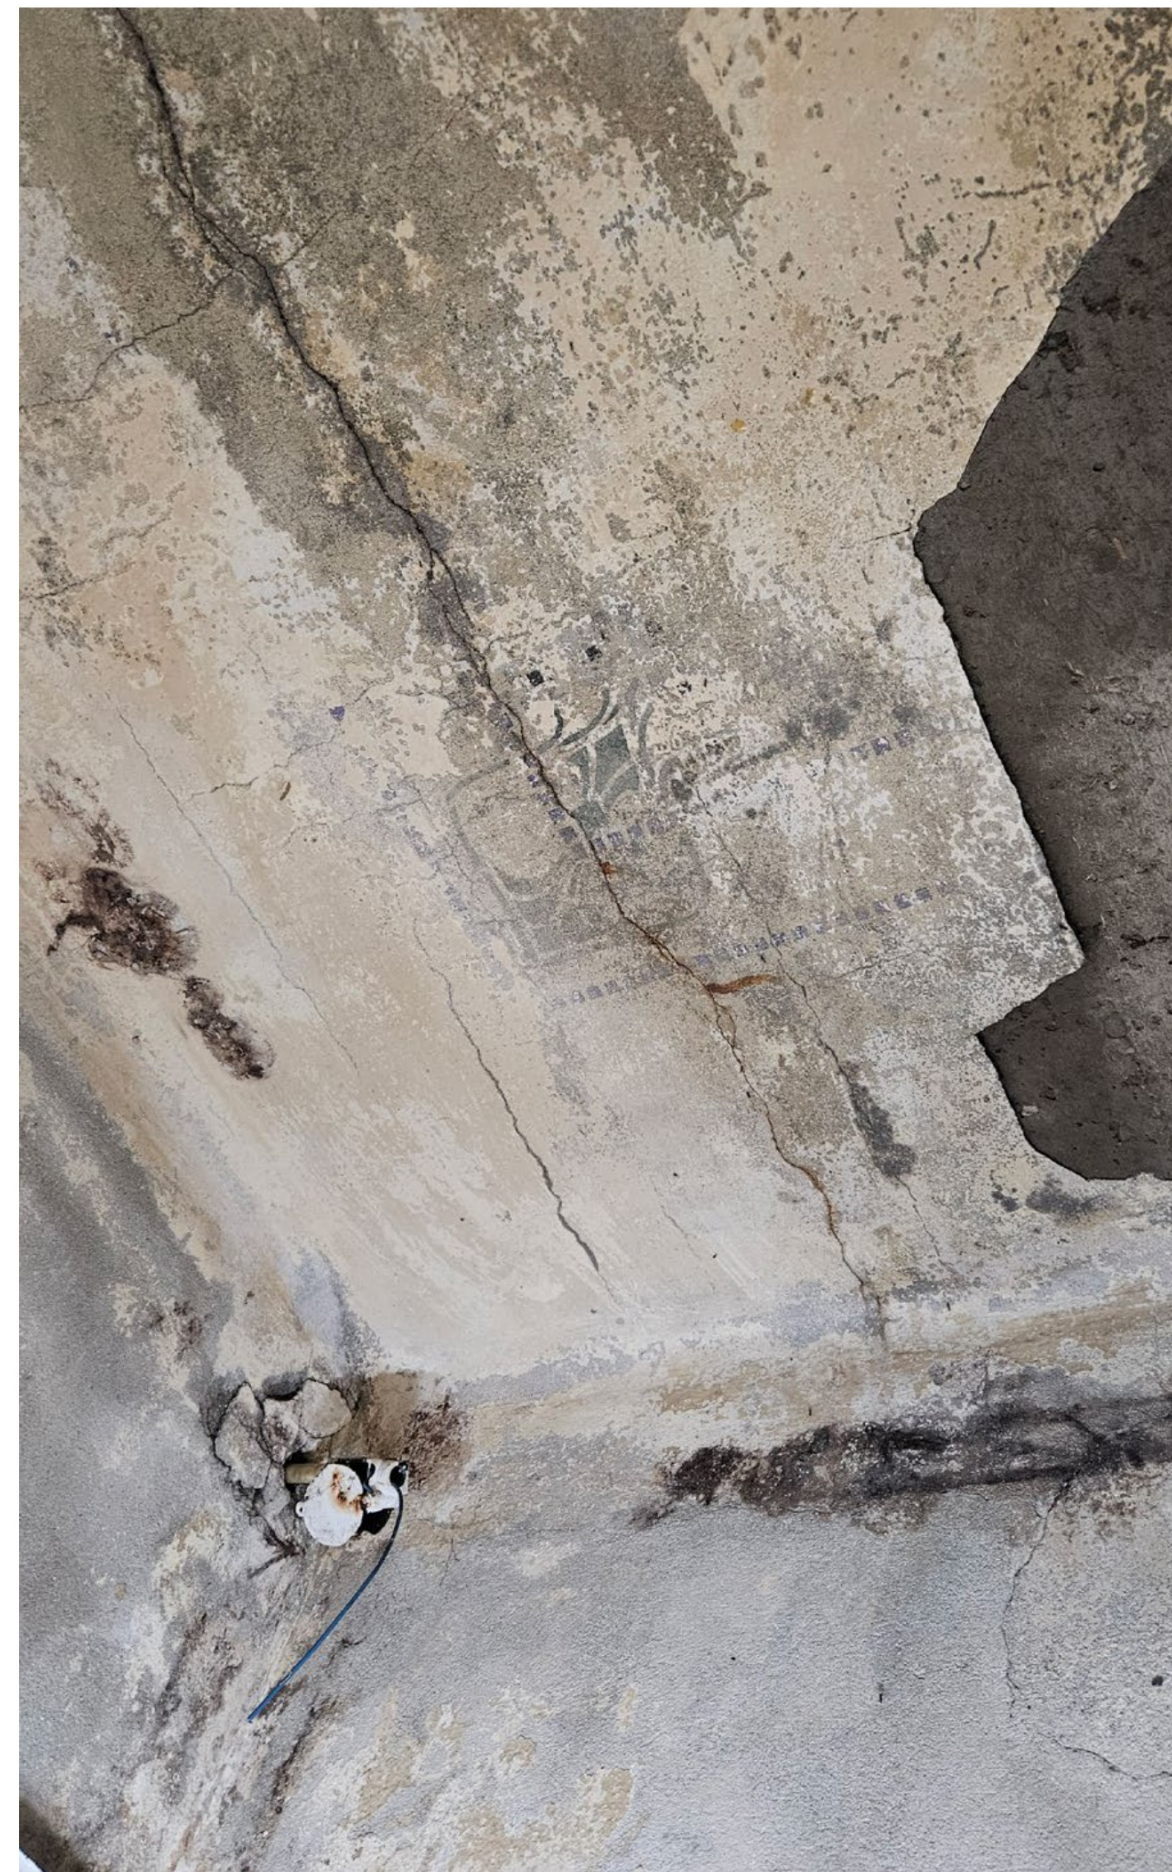
Originele sjabloon (2/4) en gestippelde kader, op de foto is duidelijk dat scheurvorming ontstaan door aangetaste wapening in betonnen dakvloer. Daarnaast is zichtbaar dat de pleisterlaag loslaat.

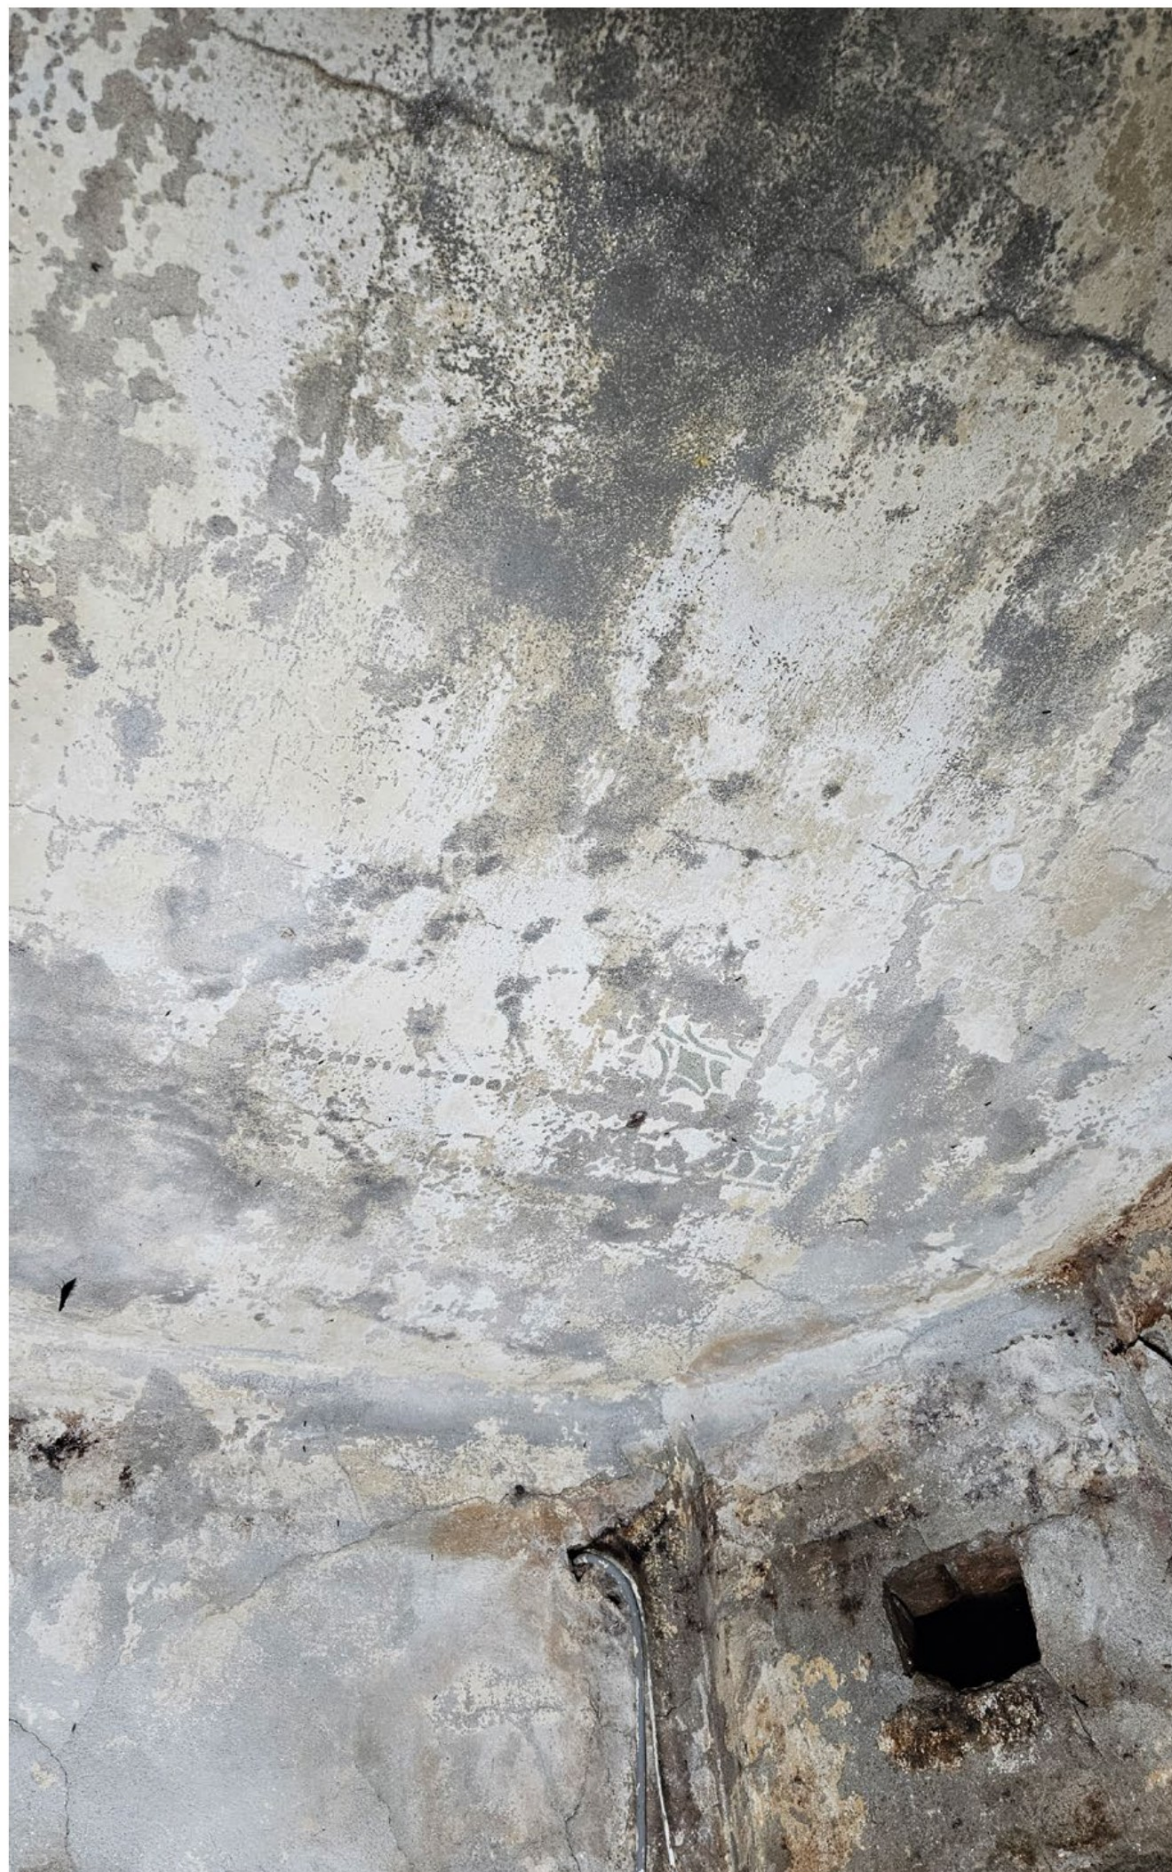
Originele sjabloon (3/4) en gestippelde kader, op de foto is duidelijk dat scheurvorming ontstaan door aangetaste wapening in betonnen dakvloer.

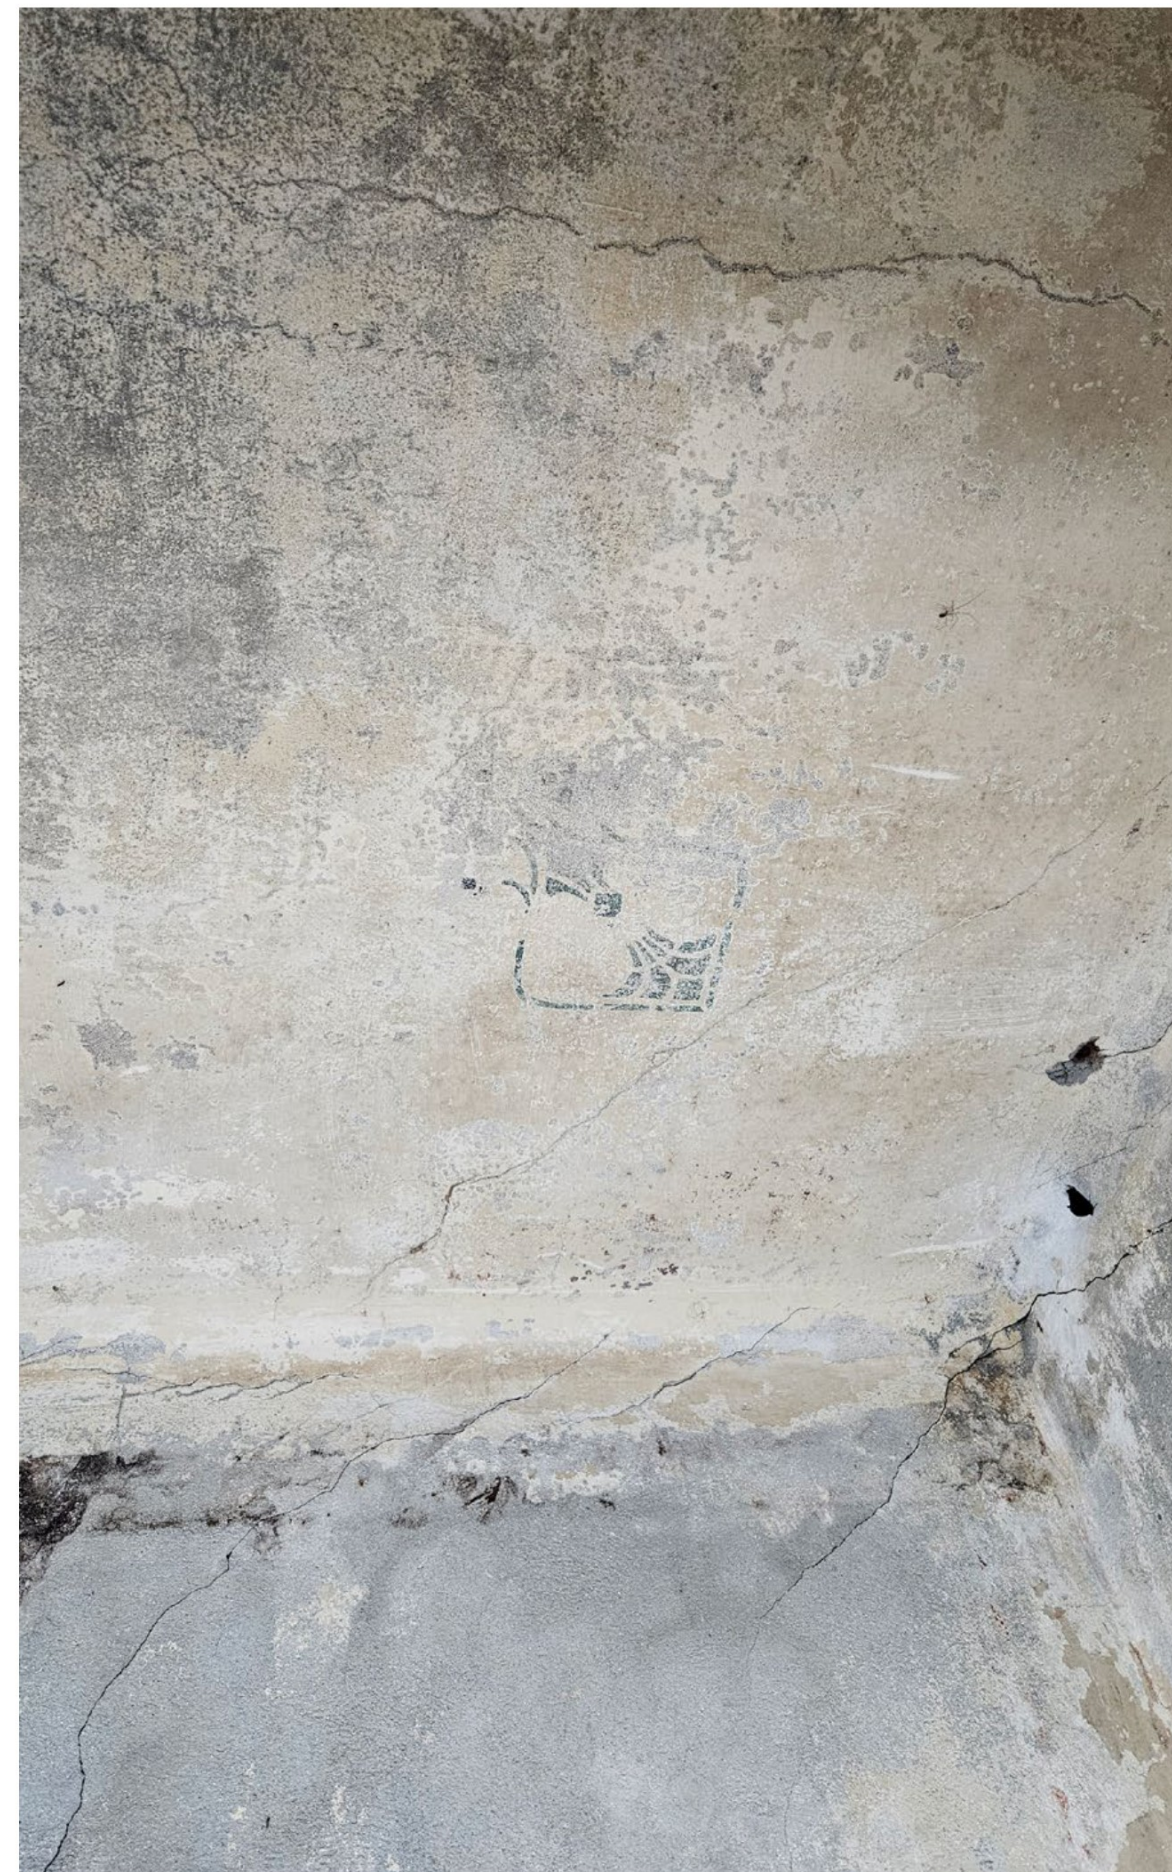
Originele sjabloon (4/4) en gestippelde kader, op de foto is duidelijk dat scheurvorming ontstaan door aangetaste wapening in betonnen dakvloer.

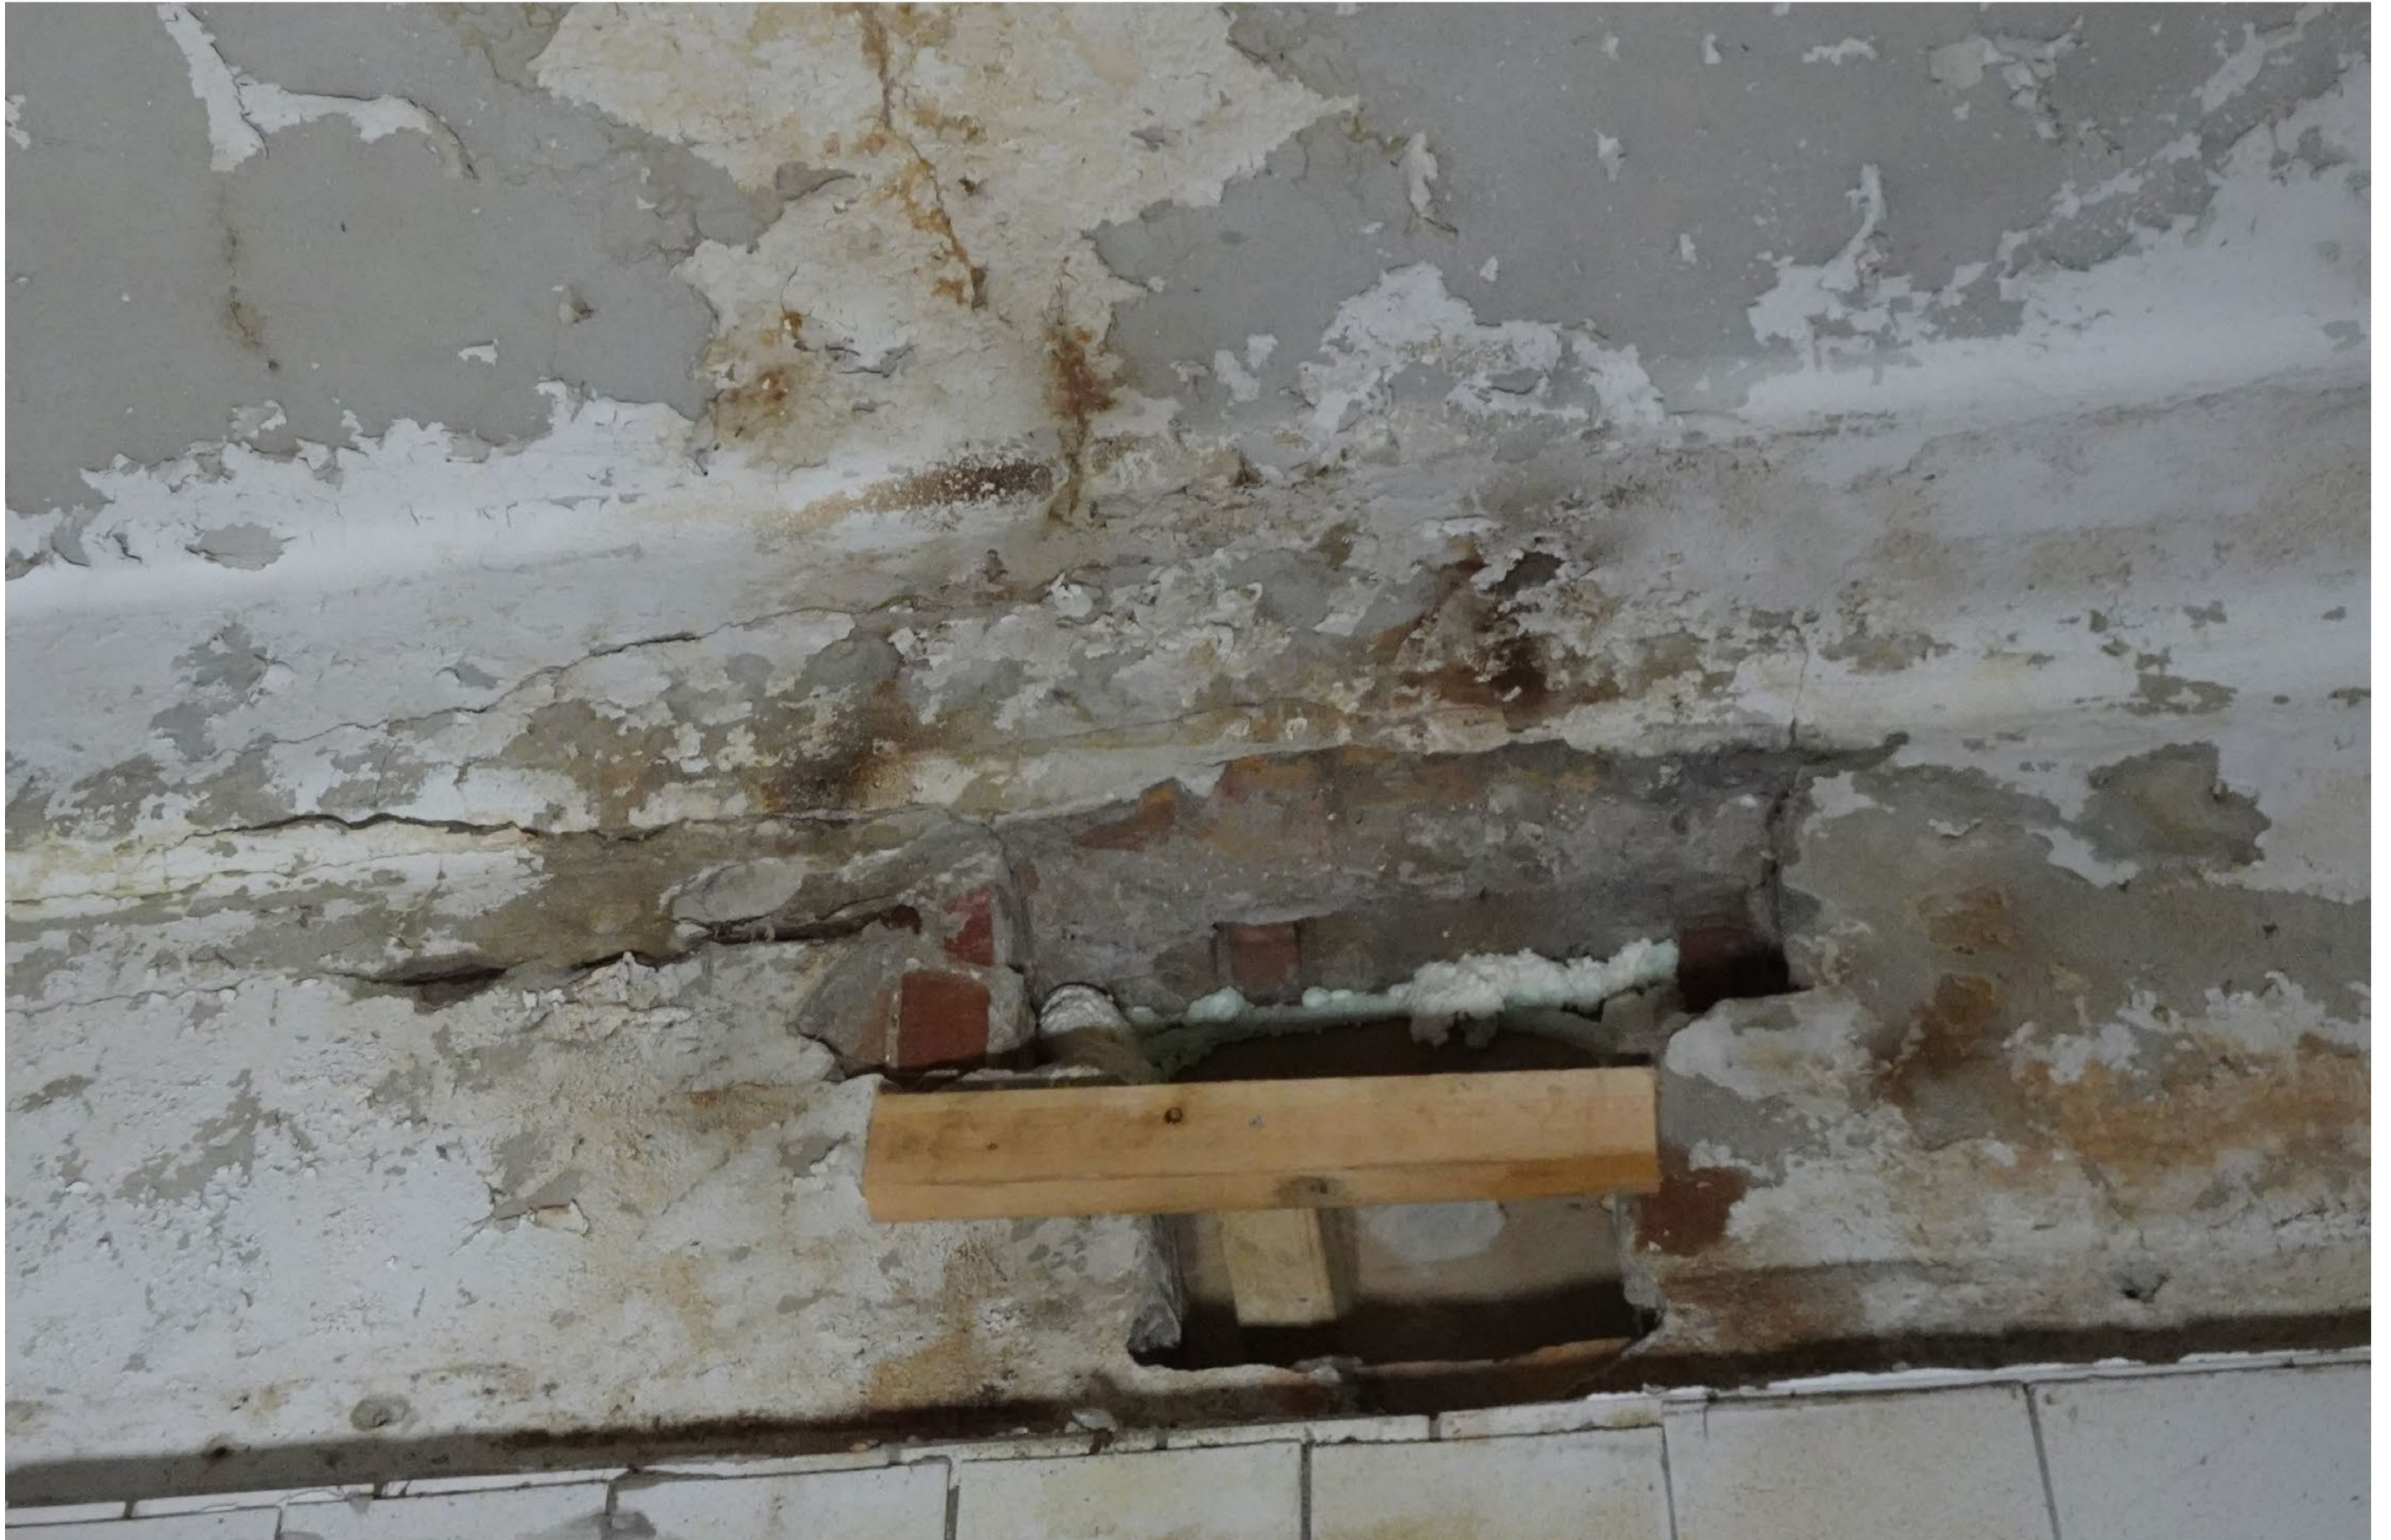
Gat in metselwerk gevel als gevolg van (reeds verwijderd) aangetast ijzerwerk staalconstructie. Betonwerk randbalk knapt kapot door harde portlandcement.

Het aangetaste wapening word in het werk hersteld door deze bloot te leggen, behandelen en conserveren. Hierna zal het betonwerk worden aangeheeld. Ter plaatse van de randstroken zullen losse stukken beton / cement worden verwijderd en opnieuw worden aangevuld. Als laatste zal een nieuwe cementlaag worden overzet om een strak geheel te vormen conform bestaande detaillering.

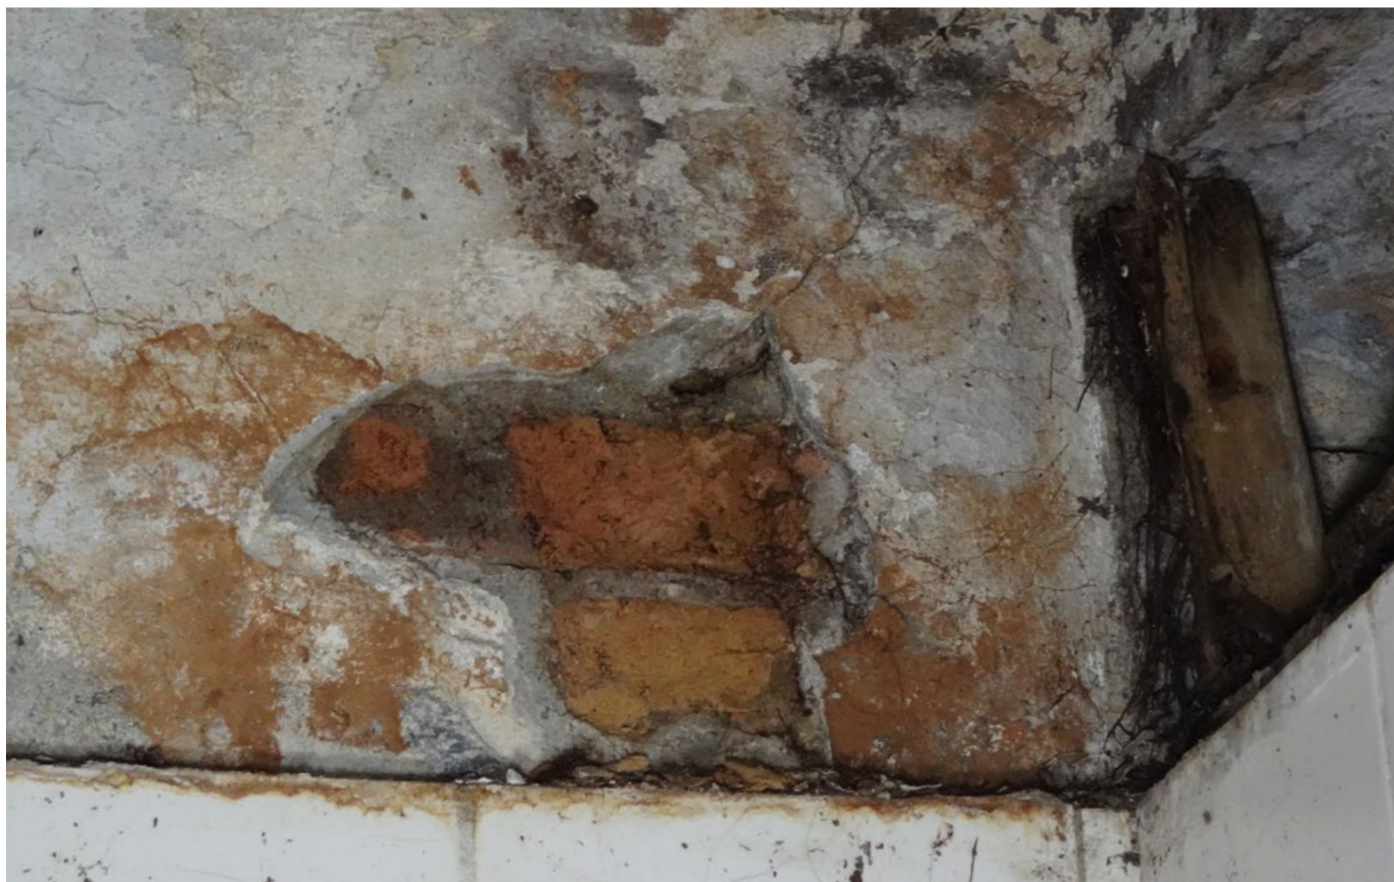
Betonwerk randbalk knapt kapot door harde portlandcement. Achterliggend metselwerk brokkelt af omdat door de toegepaste (te harde) voegen en betonwerk het vocht niet kan worden afgevoerd.

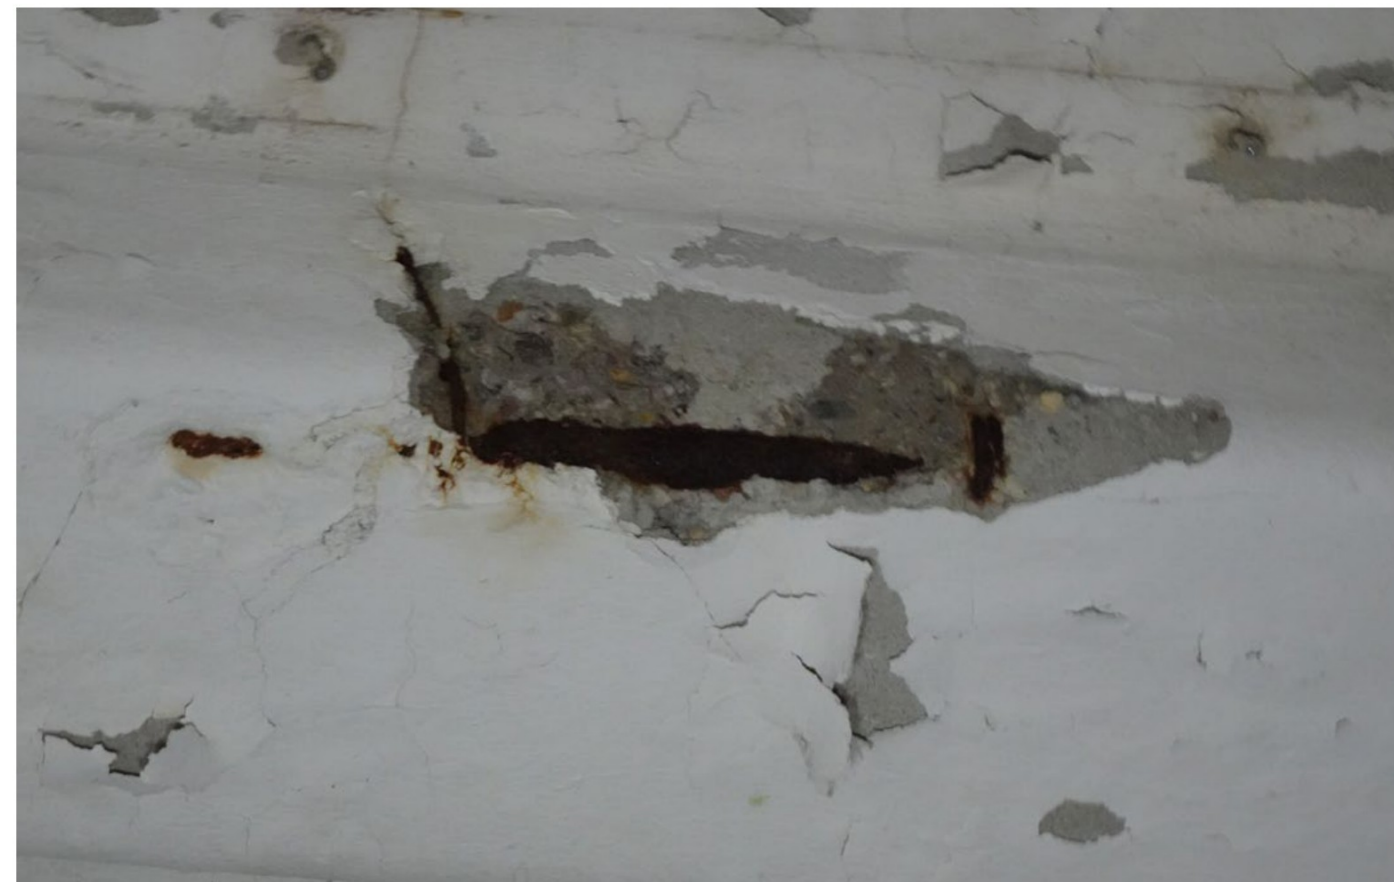
Betonwerk balkenkruis dakvloer knapt kapot door aangetaste wapening.

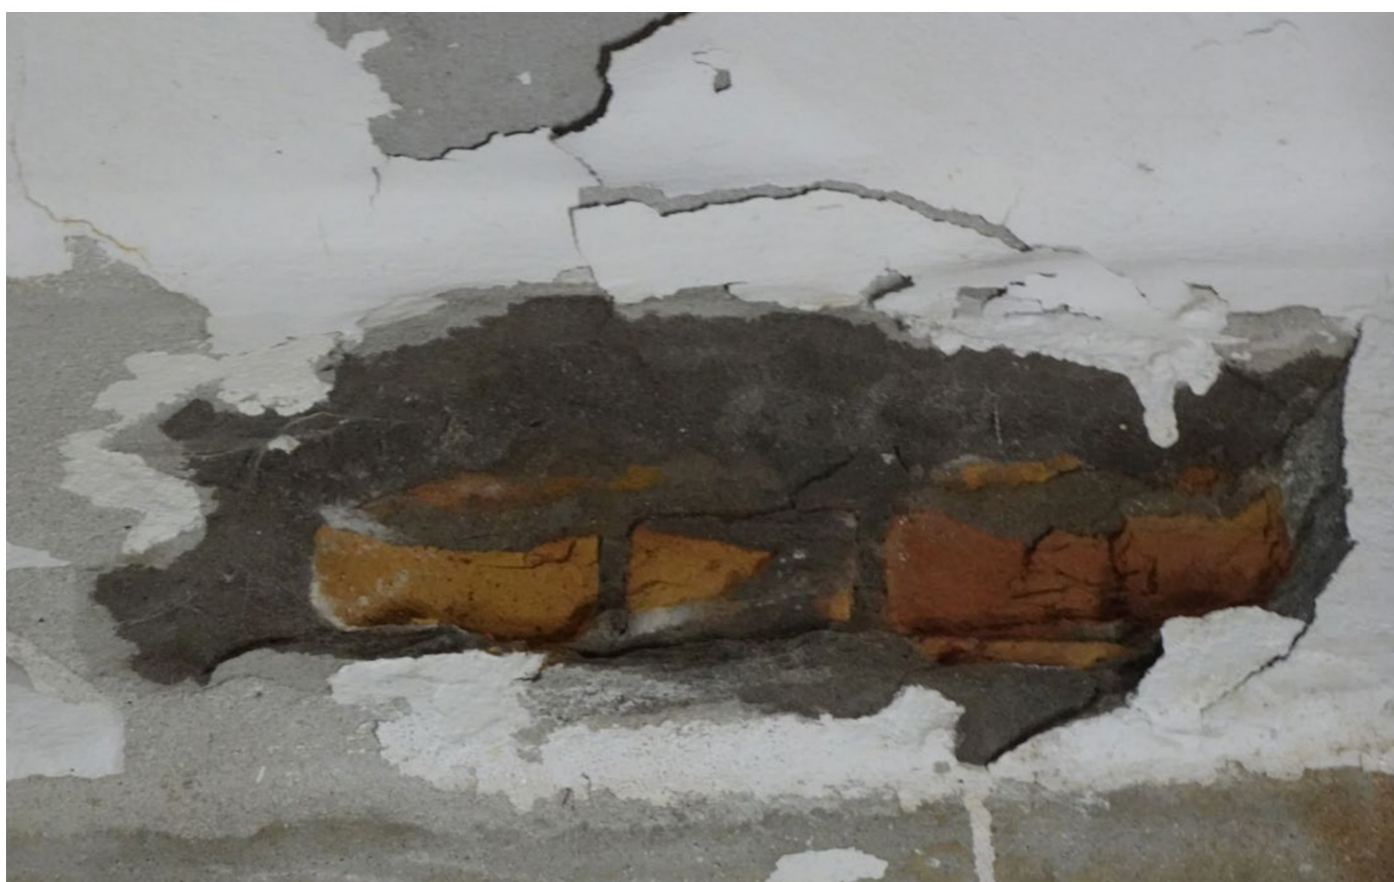
Betonwerk randbalk knapt kapot door harde portlandcement. Achterliggend metselwerk brokkelt af omdat door de toegepaste (te harde) voegen en betonwerk het vocht niet kan worden afgevoerd.

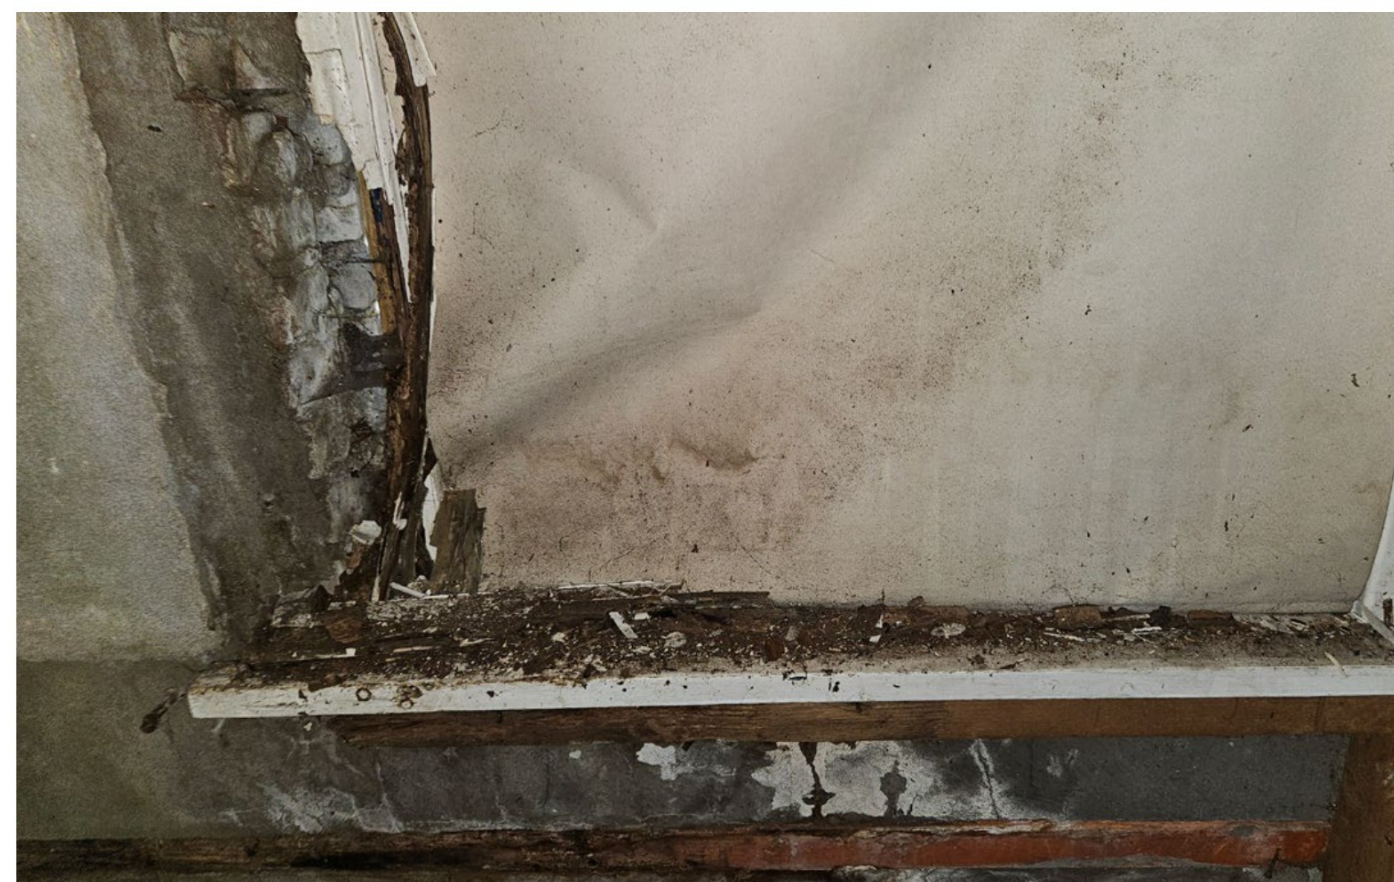
Aangetast houtwerk raamkozijn en lijstwerk.
