Inspectierapport

24067 • Voormalig Slachthuis Stadskanaal

Oosterstraat 73

Stadskanaal

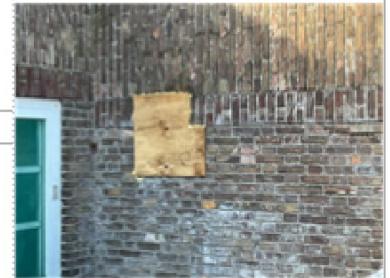
ERM2005 Oude openingen/doorvoeren in gevel metselwerk

Ernst	Intensiteit	Omvang	Conditie	Risico/prioriteit
Ernstig	3	5	6	Cultuurhistorische waarde - gering effect Technische vervolgschade - matig effect Beleving/esthetica - ernstig effect Score: 4

Inboeten metselwerk tpv. oude openingen/doorvoeren 1,00 pst

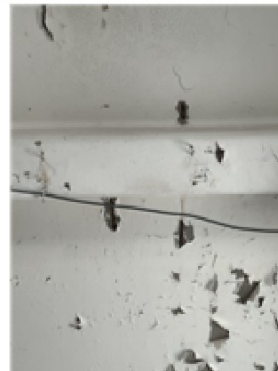
Ernst	Intensiteit	Omvang	Conditie	Risico/prioriteit
Ernstig	3	5	6	Veiligheid/gezondheid - ernstig effect Constructieve veiligheid - ernstig effect Cultuurhistorische waarde - matig effect Technische vervolgschade - ernstig effect Beleving/esthetica - ernstig effect Score: 1

Behandelen aangetaste wapening en herstellen beton 1,00 pst

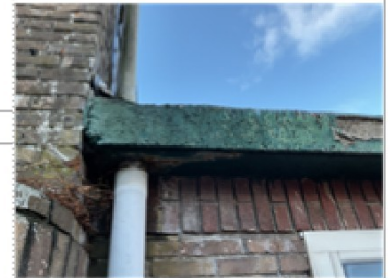
Ernst	Intensiteit	Omvang	Conditie	Risico/prioriteit
Ernstig	3	5	6	Veiligheid/gezondheid - matig effect Constructieve veiligheid - matig effect Cultuurhistorische waarde - gering effect Technische vervolgschade - ernstig effect Beleving/esthetica - matig effect Score: 2

Herstellen betonwerk 1,00 pst

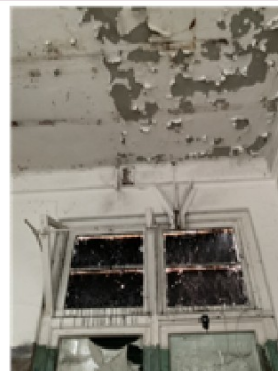
Ernst	Intensiteit	Omvang	Conditie	Risico/prioriteit
Ernstig	3	5	6	Veiligheid/gezondheid - matig effect Constructieve veiligheid - matig effect Technische vervolgschade - ernstig effect Beleving/esthetica - ernstig effect Score: 2

Metselwerk en stucwerk interieur kapot gebarsten door aangetast ijzerwerk wapening constructie en ijzerwerk van voormalige railsysteem in interieur. Gebroken stenen uitboeten en aangetast ijzerwerk conserveren en behandelen. Na werkzaamheden metselwerk herstellen, type en kleur stenen en voegwerk aanpassen aan omliggend werk.

Activiteit: 2024 Hvh
Behandelen ijzerwerk en herstellen omliggende schades 1,00 pst

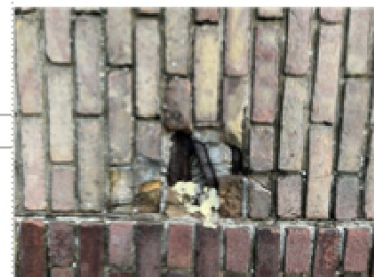
Ernst	Intensiteit	Omvang	Conditie	Risico/prioriteit
Ernstig	3	5	6	Veiligheid/gezondheid - matig effect Constructieve veiligheid - matig effect Technische vervolgschade - ernstig effect Beleving/esthetica - ernstig effect Score: 2

Metselwerk exterieur kapot gebarsten door aangetast ijzerwerk wapening constructie en ijzerwerk van voormalige railsysteem in interieur. Gebroken stenen uitboeten en aangetast ijzerwerk conserveren en behandelen. Na werkzaamheden metselwerk herstellen, type en kleur stenen en voegwerk aanpassen aan omliggend werk.

Activiteit: 2024 Hvh
Behandelen ijzerwerk en herstellen omliggende schades 1,00 pst

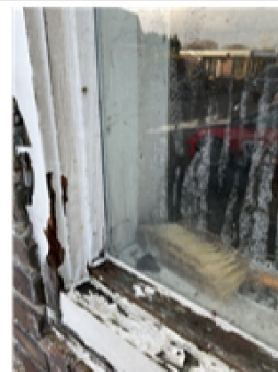
Ernst	Intensiteit	Omvang	Conditie	Risico/prioriteit
Ernstig	3	5	6	Veiligheid/gezondheid - ernstig effect Cultuurhistorische waarde - gering effect Technische vervolgschade - ernstig effect Beleving/esthetica - ernstig effect Score: 1

Activiteit: 2024 Hvh
Vervangen beglazing 1,00 pst
Gebroken en ontbrekende beglazing. Beglazing vervangen of aanvullen.

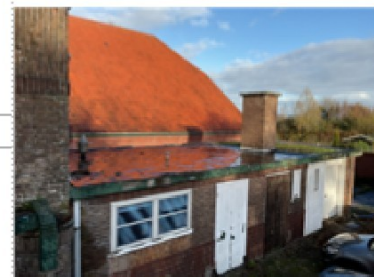
ERM2005 Blaas vorming en vocht onder dakbedekking

Ernst	Intensiteit	Omvang	Conditie	Risico/prioriteit
Ernstig	3	5	6	Constructieve veiligheid - matig effect Cultuurhistorische waarde - gering effect Technische vervolgschade - ernstig effect Beleving/esthetica - matig effect Score: 2

Dakbedekking tpv. plat dak lage aanbouw. Veel blaasvorming met vocht onder bitumen dakbedekking. Dakbedekking heeft geen goede hechting omdat er nog oude ballast/gruis onder huidige dakbedekking ligt. Verwijderen oude dakbedekkingen tot op betonnen dak en aanbrengen nieuwe dakbedekkingen.

Vervangen dakbedekking 1,00 pst

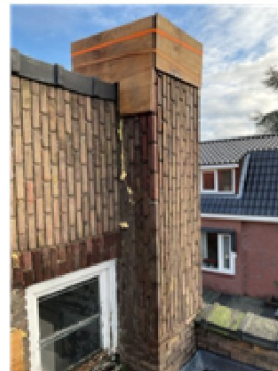
B2EC02 Scheuren constructief

Ernst	Intensiteit	Omvang	Conditie	Risico/prioriteit
Ernstig	3	5	6	Veiligheid/gezondheid - ernstig effect Constructieve veiligheid - ernstig effect Cultuurhistorische waarde - ernstig effect Technische vervolgschade - ernstig effect Beleving/esthetica - ernstig effect Score: 1

Veel scheurvorming aanwezig in schoorsteen, advies om schoorsteen in te meten/documenteren. Daarna schoorsteen te demonteren/ontmantelen, bestaande stenen opslaan. Schoorsteen geheel op te metselen conform bestaande situatie, hergebruikte bestaande stenen. Type voegwerk aanpassen aan omliggend werk.
Foto zonder beplating afkomstig van eigenaar.

Opnieuw opmetselen schoorsteen 1,00 pst

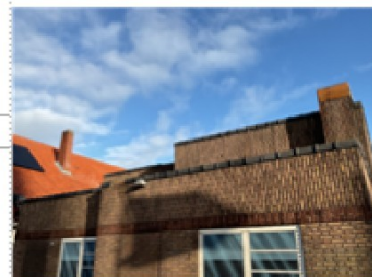
Ernst	Intensiteit	Omvang	Conditie	Risico/prioriteit
Ernstig	3	4	5	Veiligheid/gezondheid - ernstig effect Cultuurhistorische waarde - matig effect Technische vervolgschade - matig effect Beleving/esthetica - ernstig effect Score: 1

Alle afdekkers opnieuw met mortel bevestigen op metselwerk. 1,00 pst

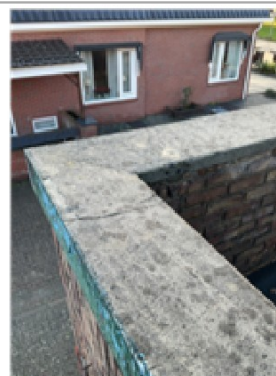
ERM2005 Scheurvorming en slijtage

Ernst	Intensiteit	Omvang	Conditie	Risico/prioriteit
Ernstig	3	4	5	Cultuurhistorische waarde - matig effect Technische vervolgschade - matig effect Score: 3

Veel scheurvorming en slijtage aan bovenzijde in betonnen rand/afdekker. Betonnen afdekkers zijn niet originele randafwerking, op archief foto's is zichtbaar dat tpv. betonnen afdekkers vroeger keramieken afdekkers zaten. Advies betonwerk afdekkers verwijderen en opnieuw aanbrengen keramieken afdekkers.

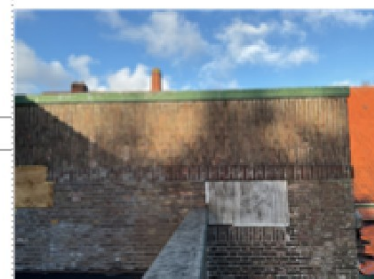
ERM2005 Scheurvorming in metselwerk (baksteen/voeg)

Ernst	Intensiteit	Omvang	Conditie	Risico/prioriteit
Ernstig	3	4	5	Cultuurhistorische waarde - gering effect Technische vervolgschade - matig effect Beleving/esthetica - matig effect Score: 4

Op diverse plaatsen scheurvorming in metselwerk aanwezig. Kleine scheuren (1 á 2 mm) lijmen dmv. speciale steen lijm, grote scheuren (> 2 mm) injecteren dmv. injectiemorte of vol en zat zetten in cementgebonden mortel. Omliggend voegwerk herstellen

Herstellen scheurvorming 1,00 pst

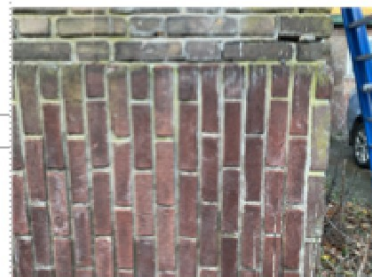
ERM2005 Scheurvorming in metselwerk (baksteen/voeg)

Ernst	Intensiteit	Omvang	Conditie	Risico/prioriteit
Ernstig	3	4	5	Cultuurhistorische waarde - gering effect Technische vervolgschade - matig effect Beleving/esthetica - matig effect Score: 4

Op diverse plaatsen scheurvorming in metselwerk aanwezig. Kleine scheuren (1 á 2 mm) lijmen dmv. speciale steen lijm, grote scheuren (> 2 mm) injecteren dmv. injectiemorte of vol en zat zetten in cementgebonden mortel. Omliggend voegwerk herstellen

Herstellen scheurvorming 1,00 pst

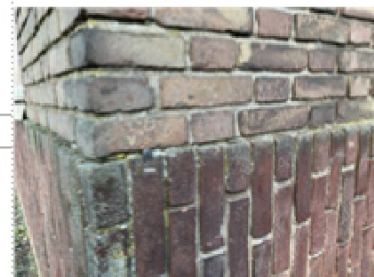
ERM2005 Scheurvorming en uitgesleten voegwerk

Ernst	Intensiteit	Omvang	Conditie	Risico/prioriteit
Ernstig	3	4	5	Cultuurhistorische waarde - gering effect Technische vervolgschade - matig effect Beleving/esthetica - matig effect Score: 4

Op diverse plaatsen scheurvorming in voegwerk door harde cementgebonden mortel, uitgesleten voegwerk als gevolg van weersinvloeden en lekkende hwa's. Voegwerk herstellen, verdiepte cementgebonden voeg, kleur voeg aanpassen aan omliggend werk.

Herstellen voegwerk. 1,00 pst

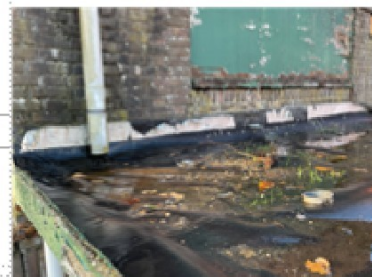
Ernst	Intensiteit	Omvang	Conditie	Risico/prioriteit
Ernstig	3	4	5	Technische vervolgschade - ernstig effect Beleving/esthetica - matig effect Score: 5

Vervangen loodslabben 1,00 pst

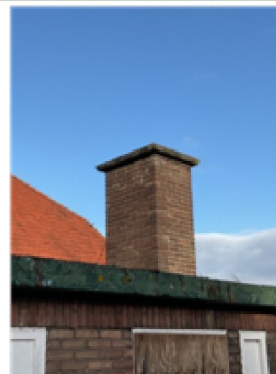
Ernst	Intensiteit	Omvang	Conditie	Risico/prioriteit
Ernstig	3	4	5	Veiligheid/gezondheid - gering effect Technische vervolgschade - matig effect Beleving/esthetica - matig effect Score: 3

Herstellen voegwerk 1,00 pst

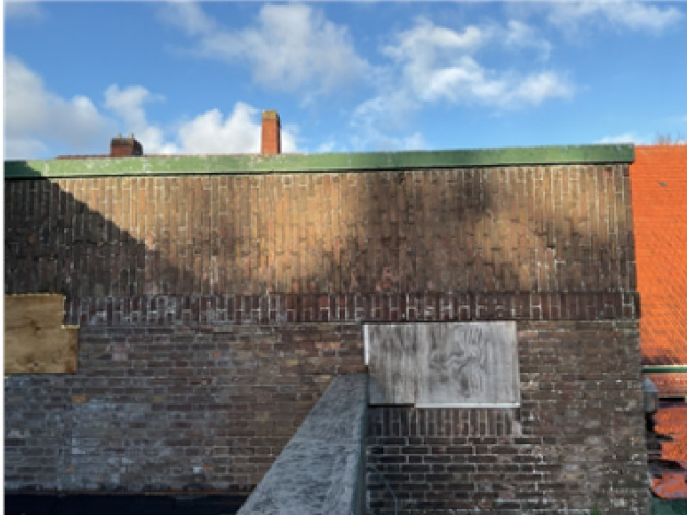
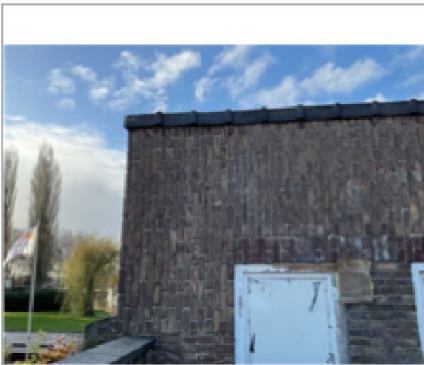
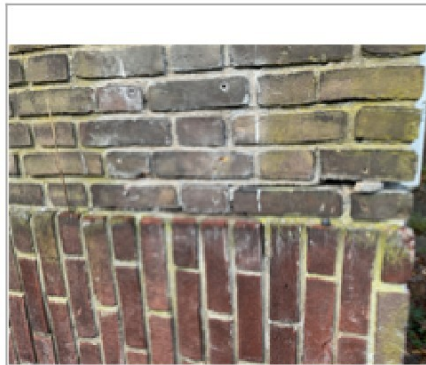
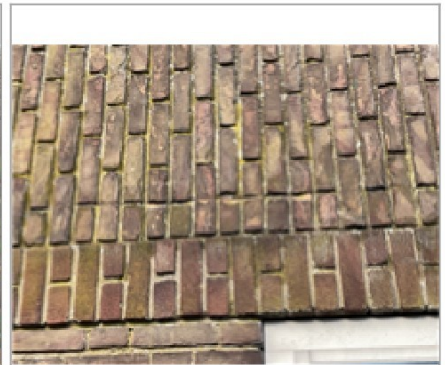
Gevelconstructie metselwerk

Scheurvorming in metselwerk (baksteen/voeg)

Op diverse plaatsen scheurvorming in metselwerk aanwezig. Kleine scheuren (1 á 2 mm) lijmen dmv. speciale steen lijm, grote scheuren (> 2 mm) injecteren dmv. injectiemorte of vol en zat zetten in cementgebonden mortel. Omliggend voegwerk herstellen

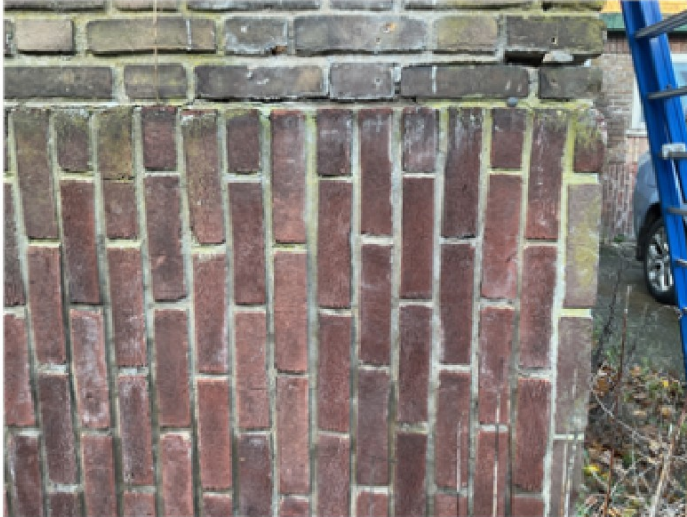
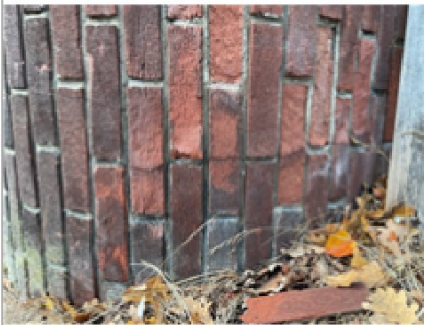
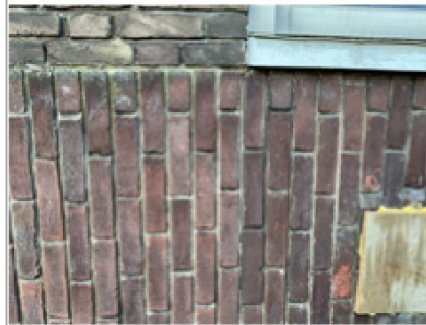
Gevelconstructie metselwerk plint/trasraam

Scheurvorming in metselwerk (baksteen/voeg)

Op diverse plaatsen scheurvorming in metselwerk aanwezig. Kleine scheuren (1 á 2 mm) lijmen dmv. speciale steen lijm, grote scheuren (> 2 mm) injecteren dmv. injectiemorte of vol en zat zetten in cementgebonden mortel. Omliggend voegwerk herstellen

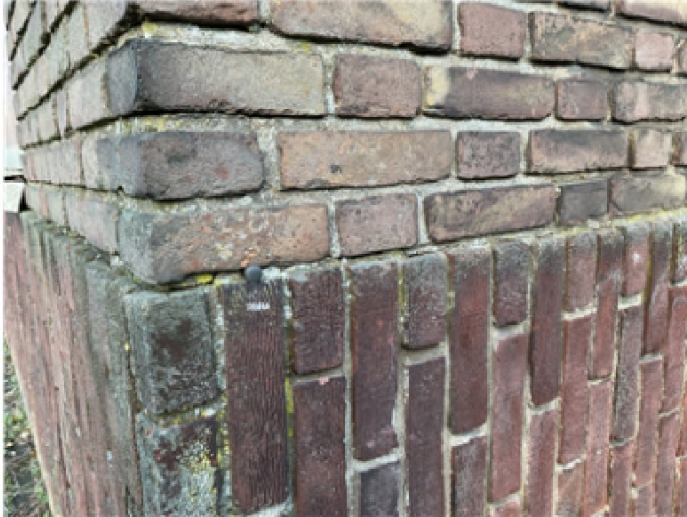
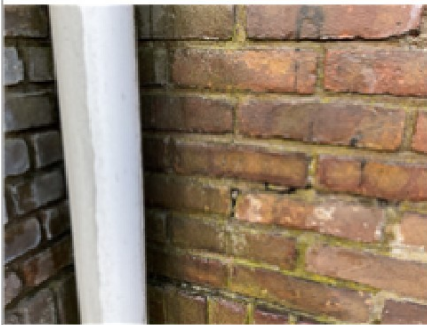
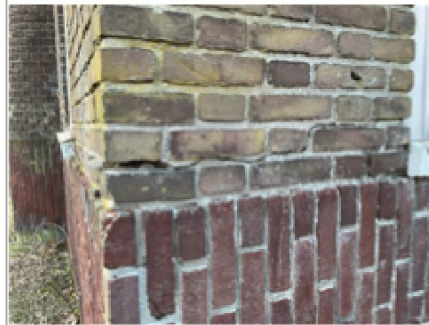
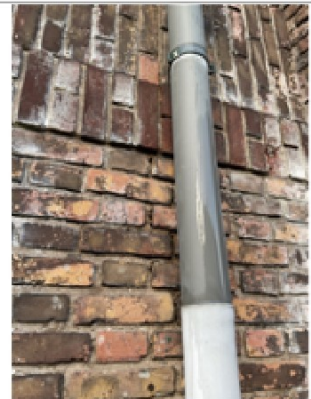
Gevelafwerking voegwerk verdiept

Scheurvorming en uitgesleten voegwerk

Op diverse plaatsen scheurvorming in voegwerk door harde cementgebonden mortel, uitgesleten voegwerk als gevolg van weersinvloeden en lekkende hwa's. Voegwerk herstellen, verdiepte cementgebonden voeg, kleur voeg aanpassen aan omliggend werk.

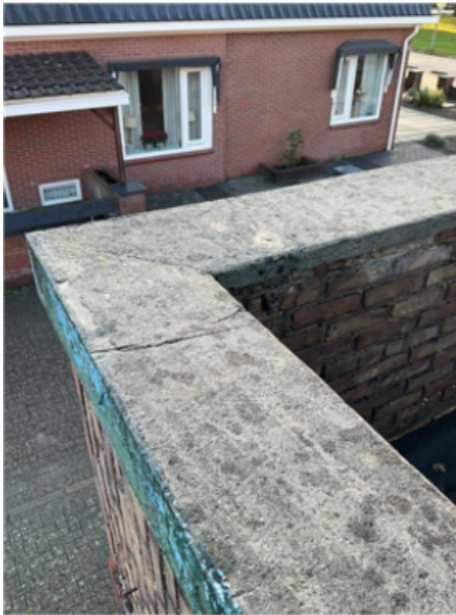
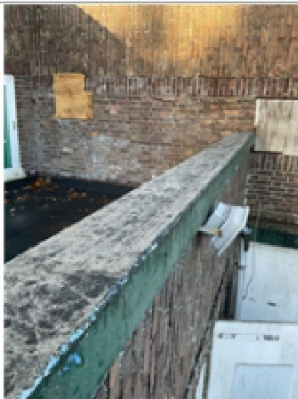
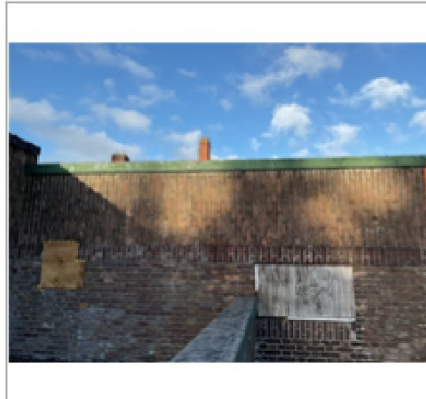
Gevelafdekking beton

Scheurvorming en slijtage

Veel scheurvorming en slijtage aan bovenzijde in betonnen rand/afdekker. Betonnen afdekkers zijn niet originele randafwerking, op archief foto's is zichtbaar dat tpv. betonnen afdekkers vroeger keramieken afdekkers zaten. Advies betonwerk afdekkers verwijderen en opnieuw aanbrengen keramieken afdekkers.

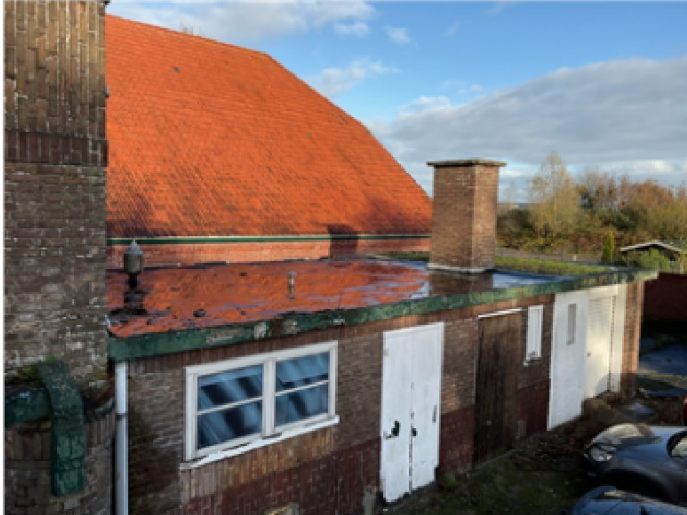
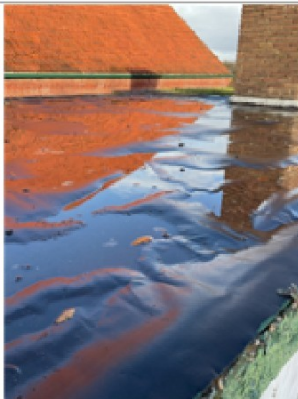
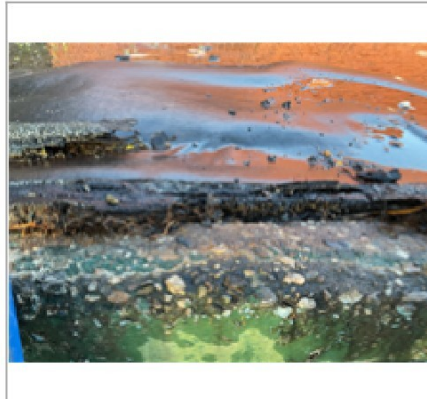
Dakbedekking bitumen

Blaas vorming en vocht onder dakbedekking

Dakbedekking tpv. plat dak lage aanbouw. Veel blaasvorming met vocht onder bitumen dakbedekking. Dakbedekking heeft geen goede hechting omdat er nog oude ballast/gruis onder huidige dakbedekking ligt. Verwijderen oude dakbedekkingen tot op betonnen dak en aanbrengen nieuwe dakbedekkingen.

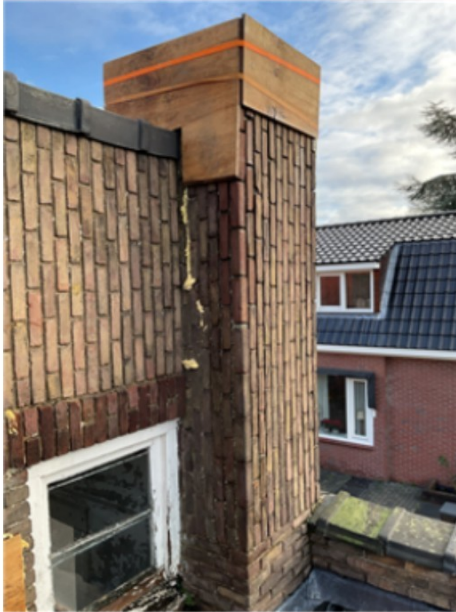
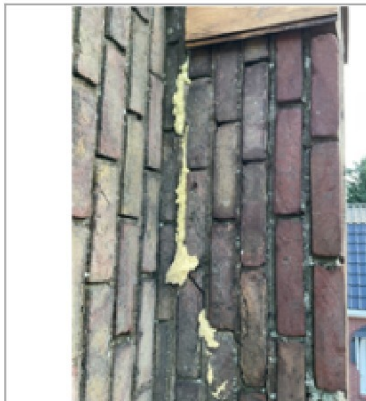
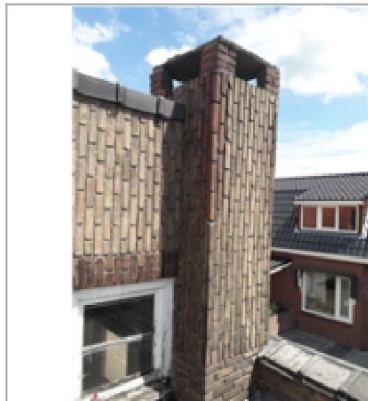
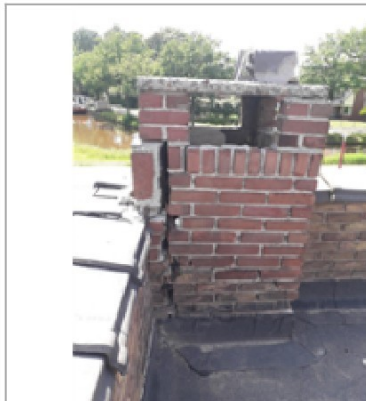
Schoorsteen metselwerk

Scheuren constructief

Veel scheurvorming aanwezig in schoorsteen, advies om schoorsteen in te meten/documenteren. Daarna schoorsteen te demonteren/ontmantelen, bestaande stenen opslaan. Schoorsteen geheel op te metselen conform bestaande situatie, hergebruikte bestaande stenen. Type voegwerk aanpassen aan omliggend werk. Foto zonder beplating afkomstig van eigenaar.

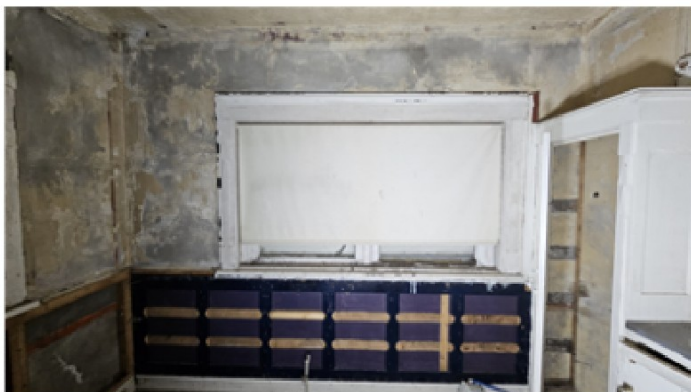
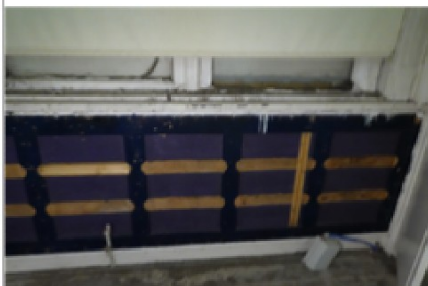
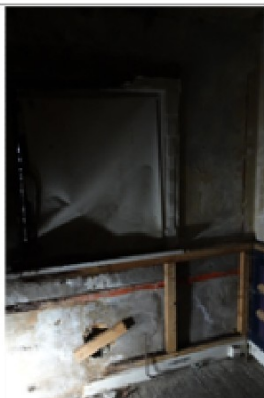
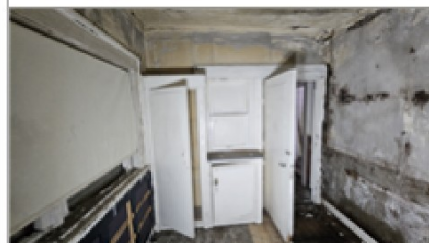
Wandafwerking betimmeringen

Houtwerk betimmering interieur kantoor aangetast.

Originele houtwerk betimmering (lambrisering) en betimmering/lijstwerk rondom deur(en) in kantoor aangetast als gevolg van vochtig klimaat en lekkage tpv. ramen. Deel bestaande betimmering is reeds ontmanteld en opgeslagen, overige betimmering is nog niet ontmanteld. Let op: voor ontmantelen uitvoeren kleurenonderzoek.

Houtwerk betimmeringen ontmantelen en in werkplaats aangetast houtwerk herstellen, deelvervanging (oregon pine) houtwerk tot op het gezonde hout, uitgaande van zoveel mogelijk bestaand houtwerk behouden. Betimmeringen na herstel geheel gronden en herplaatsen in kantoor ruimte. Na herplaatsen geheel opnieuw schilderen volgens kleurstelling uit kleurenonderzoek.

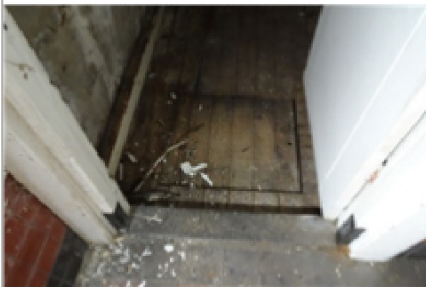
Veel aangetast houtwerk aanwezig in houten vloer en balklaag in kantoor als gevolg van vochtig klimaat en lekkage tpv. ramen. Aangetast houtwerk vervangen, vloer bestaande uit g- & g delen, houtsoort oregon pine. Uitgaande van zoveel mogelijk bestaand houtwerk behouden.

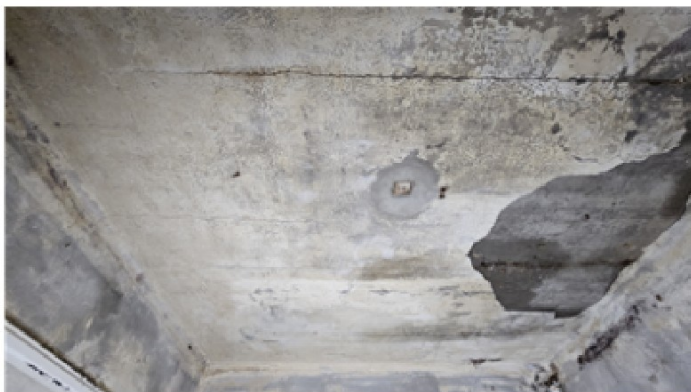
Afbladderend schilderwerk

Alle geschilderde sjablonen en gestippelde kader zijn beschadigd door scheurvorming in pleisterlaag (als gevolg van aangetaste wapening) en aangetaste betonnen dakvloer. Herstel aangetaste betonnen dakvloer is noodzakelijk om verdere vervolgschade te voorkomen.
